AVALIAÇÃO FUNCIONAL DE TRECHOS DA RODOVIA RN-118

RESUMO: Este trabalho objetiva realizar uma avaliação funcional objetiva de um trecho da RN-118 que corta o município de Ipanguaçu/RN, uma vez que, essa rodovia liga diversos municípios do estado, se tornando uma das principais rodovias do Rio Grande do Norte e, encontra-se em um estado onde os defeitos superficiais no pavimento são evidentes e prejudiciais. De acordo com a literatura,

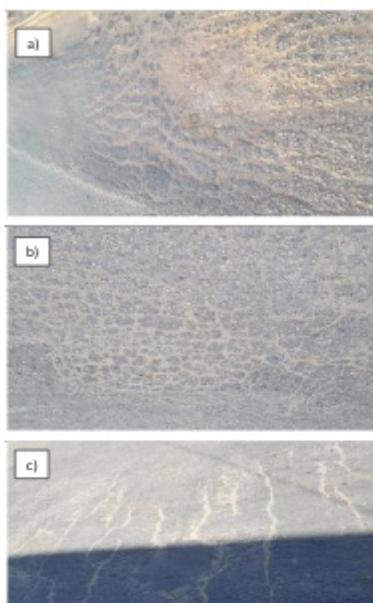
No decorrer dos três trechos foram encontradas, com bastante frequência, fendas com aberturas de pequeno porte, as fissuras, e de grande porte, as trincas. As fissuras não causam problemas funcionais ao revestimento, já as trincas enfraquecem o revestimento permitindo a penetração de água, causando um enfraquecimento adicional da estrutura. A Figura 5 ilustra a presença de trincas interligadas no trecho A, no trecho B e no trecho C.

Figura 5. a) trincas presentes na rodovia no trecho A, b) trincas presentes na rodovia no trecho B, c) trincas presentes na rodovia no trecho C.

As fendas são causadas genericamente pelo conjunto de diversos fatores, são eles: o tráfego que promove tensões na fibra interior do revestimento, a mudança diária de temperatura causando contração do revestimento, e reflexão de trincas existentes em bases cimentadas (DNIT, 2006).

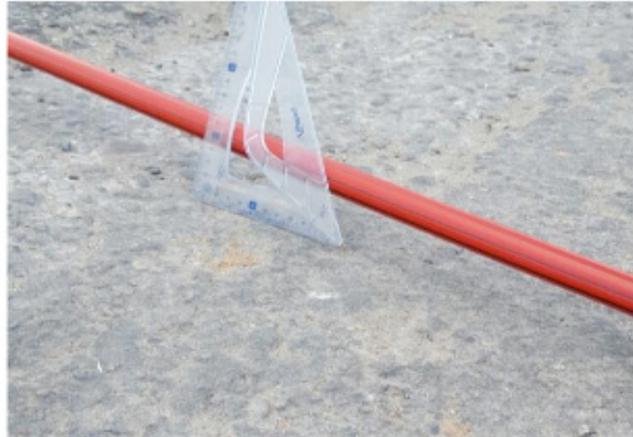
O afundamento foi encontrado nos três trechos estudados, mas a frequência apresentada não foi muito significativa. Esse defeito pode causar acréscimo na irregularidade longitudinal afetando a qualidade de rolamento, a dinâmica das cargas e provocando o acúmulo de água, que pode causar risco à segurança dos usuários. A Figura 6 apresenta o afundamento plástico local no trecho B.

Figura 6. Afundamento local no trecho B.

Em todos os trechos estudados o afundamento se desenvolve progressivamente a partir do início da ação do tráfego, e devido à presença significativa de trincas, o pavimento é enfraquecido e a sua progressão pode ser acelerada. Outro fator que acelera o crescimento desse defeito é o elevado volume de tráfego nessa rodovia. Para minimizar a ocorrência a reperfilagem pode ser executada aplicando uma fina camada de mistura e remendos localizados, que não requerem preparo prévio no pavimento.

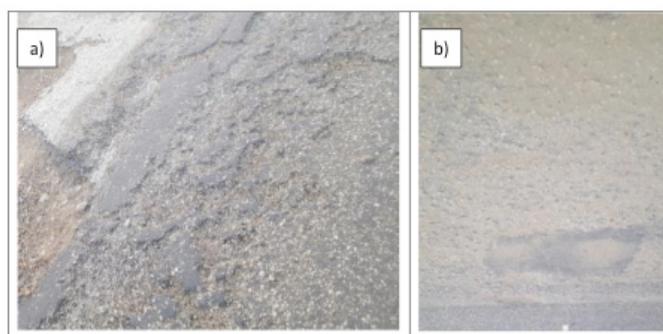
Nos três trechos foi observado com bastante frequência o aparecimento de desgaste no pavimento da rodovia. Esse defeito ocasiona o desprendimento progressivo do agregado podendo contribuir para o processo de evolução dos defeitos, dando origem a outras patologias. A Figura 7 ilustra o desgaste nos trechos A e B.

Para poder minimizar essa manifestação patológica é recomendada a adoção de métodos corretivos. Através de técnicas superficiais de conservação, com a aplicação de vários tipos de revestimentos combinados e com a incorporação de novos agregados na camada superficial, a superfície desgastada é melhorada.

A capa selante é o tratamento mais adequado devido ser mais economicamente viável. Esse tratamento é capaz de aumentar a vida útil do pavimento e, por ser um método básico de conservação, não acrescenta nenhuma capacidade estrutural ao pavimento, servindo somente para evitar e combater a deterioração superficial.

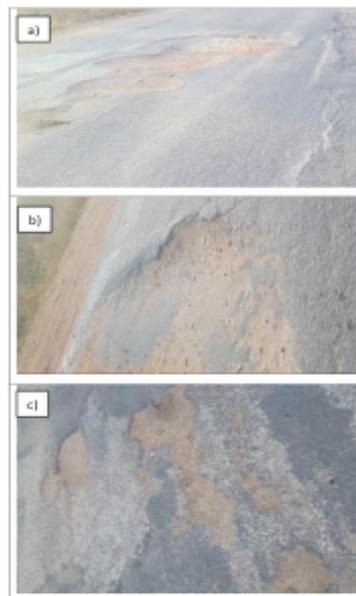
A panela reduz a impermeabilidade do pavimento, facilitando a penetração de água para as subcamadas e diminuindo a capacidade funcional e estrutural do pavimento. No percorrer dos três trechos diversas panelas foram encontradas, mas, no trecho A a ocorrência desse defeito é mais expressiva e com maiores dimensões, em que aumenta o desgaste dos veículos e a segurança do usuário. A Figura 8 ilustra a presença de panelas no trecho A e no trecho C.

Figura 8. a) e b) panelas presentes no pavimento do trecho A, c) panelas presentes no pavimento do trecho C.

Os remendos devem ser adotados para diminuir a presença de panelas. Nos buracos encontrados nos trechos B e C, com pouca profundidade, é recomendado: sinalização adequada e controle de tráfego; demarcar, com giz e linhas retas, a área a ser reparada; realizar um corte do material comprometido até atingir toda a camada

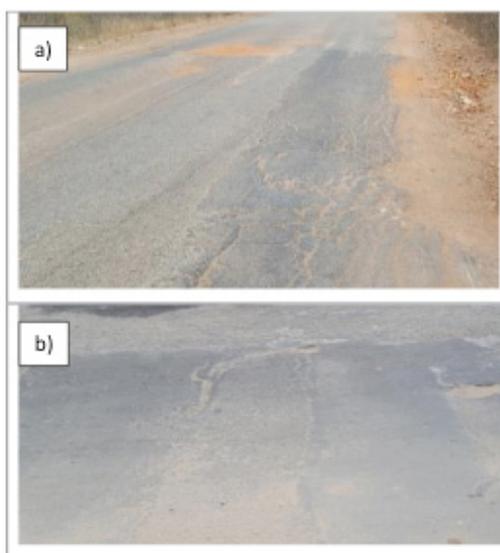
Manifestação patológica que ocorre ao preencher as painelas com emulsão asfáltica gerando irregularidades e imperfeições na superfície do pavimento. O remendo foi encontrado em todos os trechos estudados, com mais frequência no trecho B. A Figura 9 ilustra esse defeito presente nos trechos A e B.

Figura 9. a) remendos presentes no pavimento do trecho A, b) remendos presentes no pavimento do trecho B.

Para diminuir a ocorrência dessa patologia funcional é necessário realizar o seu processo executivo de forma adequada, respeitando a sequência lógica, realizando a compactação de forma apropriada, respeitando as recomendações da norma técnica.
