Impactos das Tecnologias na Engenharia Civil 4

MANIFESTAÇÕES PATOLÓGICAS DEVIDO A FALHAS NO PROCESSO PRODUTIVO DE ELEMENTOS PRÉ-FABRICADOS DE CONCRETO ARMADO

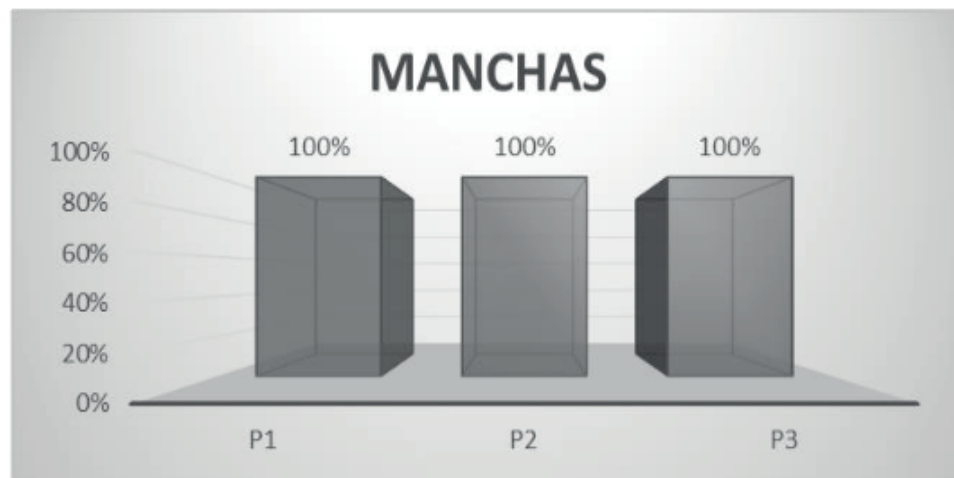
Foi constatada a presença de mancha em 100% das peças observadas, ou seja, todas as empresas apresentam o problema no mesmo grau. Conforme mostra a Figura 1.

Esse tipo de patologia pode ser relacionado com a mistura do concreto, a forma que o desmoldante é aplicado, o fator água/cimento do concreto e com a limpeza das formas. No caso das empresas P1 e P3 o desmoldante era aplicado com broxa, o que pode acarretar uma distribuição heterogênea ao longo da peça.

Na empresa P1 não é feito o controle de umidade da areia, logo pode apresentar variação na quantidade da mesma e na quantidade de água, distorcendo o traço, o que também pode acarretar no surgimento de manchas.

Figura 1 – Ocorrência de manchas/ Fonte: Autor

- Utilizar desmoldantes de baixa viscosidade e aplicá-los com pulverizadores manuais.

- Realizar limpeza das formas antes de cada concretagem.
- Misturar por tempo adequado o concreto e não exceder a capacidade da betoneira.
- Evitar excesso de água (fazer o controle de umidade da areia).

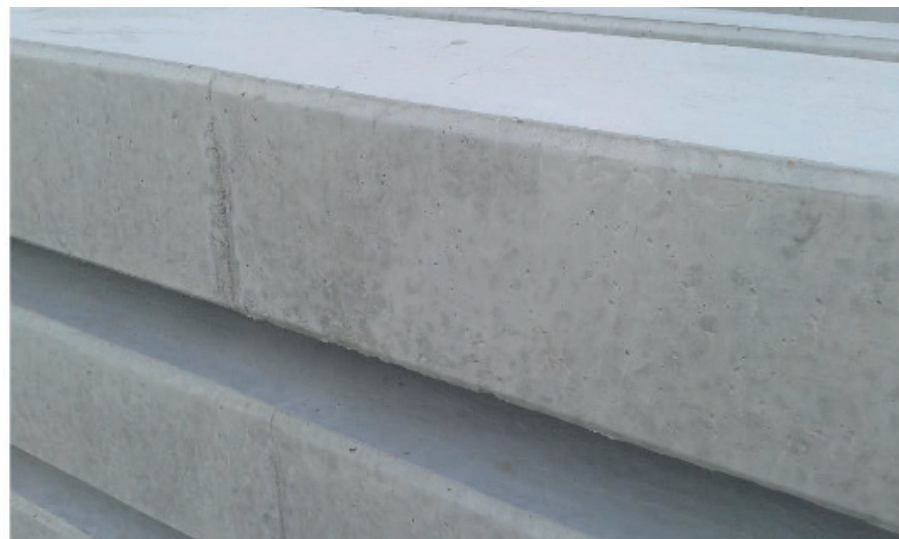
Figura 2 – Manchas/ Fonte: Autor

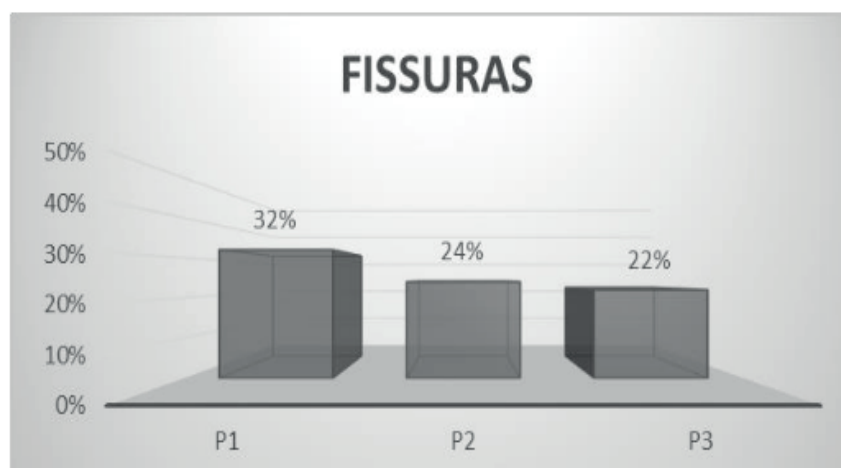
Os elementos de todas as empresas apresentaram fissuras, com mais incidência na empresa P3, conforme a Figura 3.

Nenhuma empresa apresentou trincas em seus elementos, o baixo número de fissuras pode ser relacionado com o tipo de cimento usado, que é o mesmo para todas as empresas, CP IV 32 RS que previne fissuras devidas as reações álcalis-agregado, tem em sua composição de 15% a 50% de material pozolânico. Por isso, proporciona estabilidade no uso com agregados reativos e em ambientes de ataque ácido, em especial de ataque por sulfatos. Possui baixo calor de hidratação, o que o torna bastante recomendável na concretagem de grandes volumes e sob temperaturas elevadas. É

Figura 3 – Ocorrência de Fissuras/ Fonte: Autor

- Realizar cura úmida constante, da concretagem até a expedição das peças para a obra.
- Com o concreto ainda estado fresco, aplicar manta de cura sobre as peças concretadas.

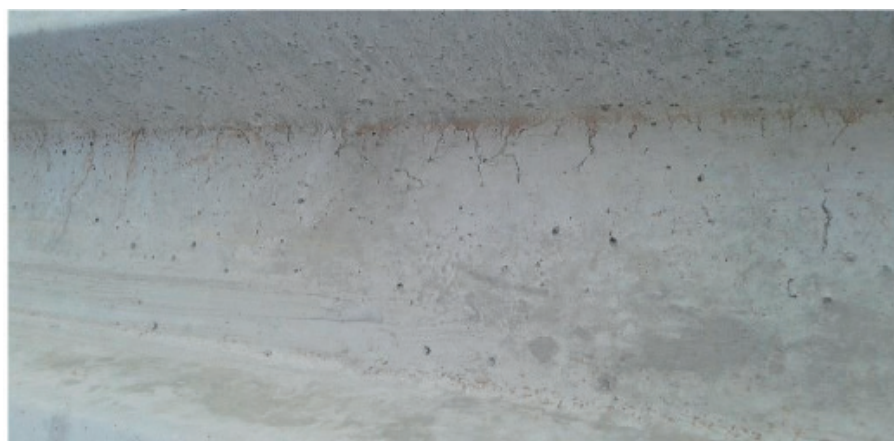
Figura 4 – Fissuras/ Fonte: Autor

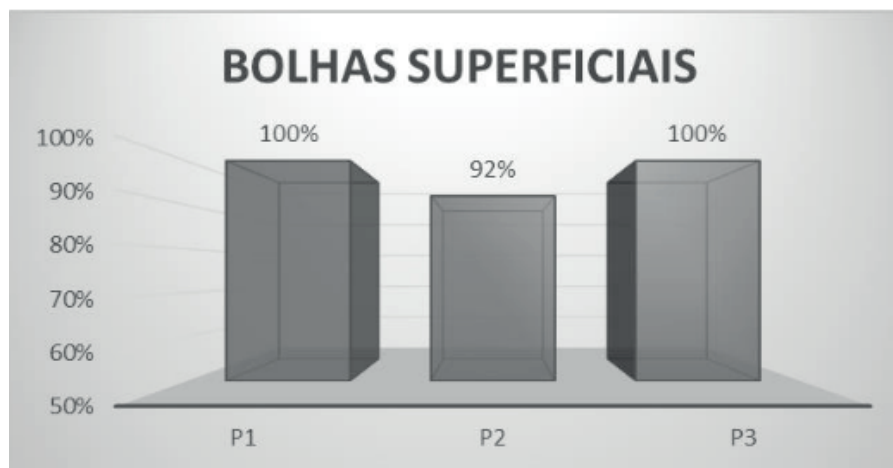
As bolhas tiveram incidência parecida com as manchas, onde foi constatado bolhas em quase 100% das peças observadas na amostragem, como demonstra Figura 5. As possíveis causas para o surgimento de bolhas é o tipo de vibração, todas as empresas usam vibrador de imersão (mangote), no caso da empresa P1, também era feito a vibração da forma. No que foi observado nas visitas a vibração era feita de forma incompleta, pois as peças apresentam muitos ninhos, e a vibração excessiva próximo as faces pode ter acarretado a formação de bolhas.

Além da vibração, uma das causas para formação de bolha é o tipo de desmoldante utilizado, a base de óleo mineral. Segundo Milani et al. (2012) o surgimento dessa patologia pode estar correlacionada ao tipo de desmoldante empregado nas formas [...] segundo a literatura, esse tipo de desmoldante pode propiciar o surgimento de bolhas de superfície.

Figura 5 – Ocorrência de Bolhas/ Fonte: Autor

- Não utilizar desmoldantes a base de óleos minerais
- Concretar as peças com concreto autoadensável.
- Não vibrar excessivamente o concreto nas proximidades das faces.

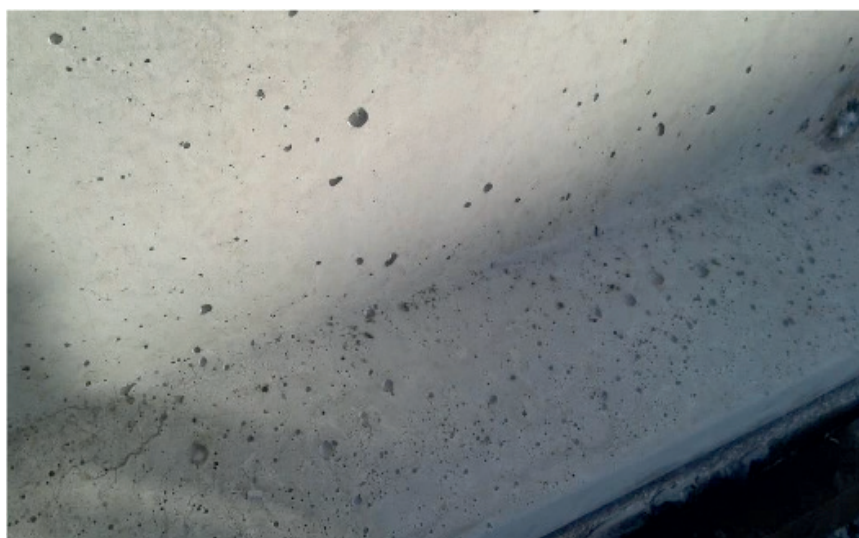
Figura 5 – Bolhas Superficiais/ Fonte: Autor

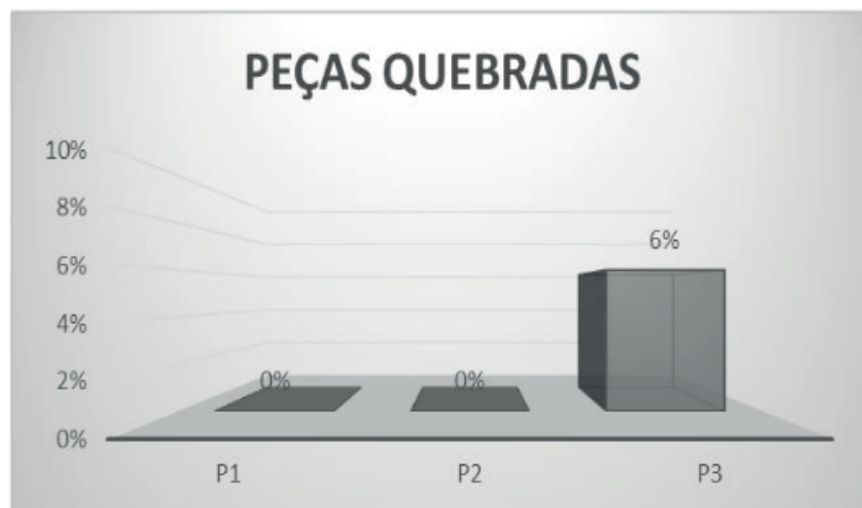
Não teve grande incidência de peças quebradas, apenas a empresa P3 apresentou esse problema, devido à movimentação de peças. Como a empresa produz em larga escala e necessita-se de um grande espaço para armazenagem das peças. A movimentação é feita por caminhões, devido a isso as peças estão propícias a choques que podem levar a quebra. A Figura 6 demonstra como esse tipo de patologia não tem grande relevância.

Figura 6 – Ocorrência de Peças Quebradas/ Fonte: Autor

- Proteger as extremidades das peças durante a movimentação.

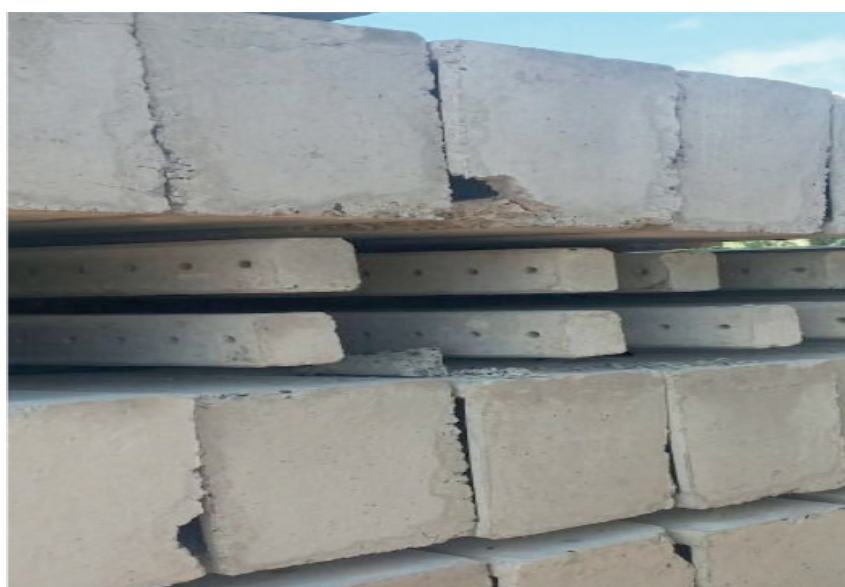
Figura 7 – Peças Quebradas a choques que sofrem no transporte. / Fonte: Autor

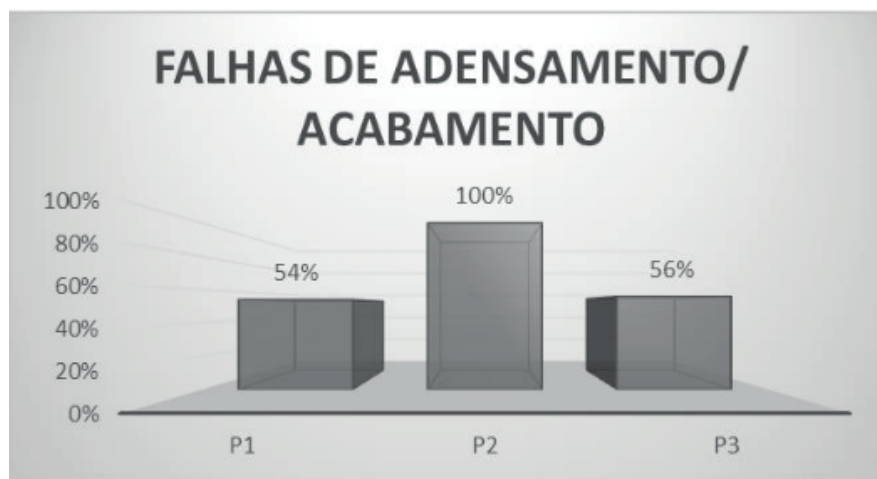
As empresas P1 e P3 tiveram empenho parecido, como mostra a Figura 8. As

falhas são frequentes nas extremidades de postes de concreto armado.

Nas três empresas, a concretagem é feita por etapas, o que pode acabar deixando falhas na emenda. De acordo com a NBR 9062/2006 em seu item 9.4.2.2 caso haja interrupção da concretagem, o concreto, cuja consistência não mais permita o adensamento, deve ser removido das formas e substituído oportunamente por concreto fresco, tomando-se as precauções necessárias para garantir, ao reiniciar-se o lançamento, a suficiente ligação do concreto já endurecido com o do novo trecho.

Figura 8 – Gráfico com a ocorrência de Falhas de Adensamento/ Acabamento/

- Utilizar o concreto autoadensável.
- Utilizar vibrador adequado às dimensões da peça.
- Regular superfície com régua.

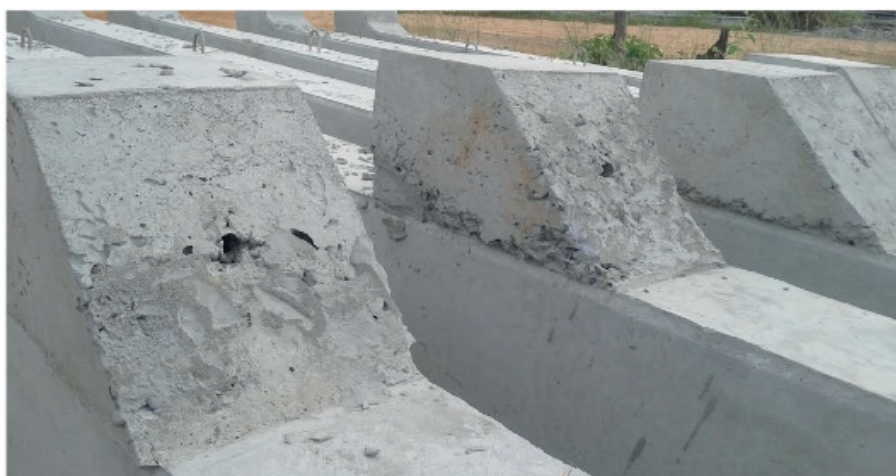
A empresa P2 apresentou falhas em 100% das peças, os postes tinham mais problemas nas extremidades. As piores peças são os pilares que apresentam muita falha na região que vai receber a viga, consolo, onde se é necessário à realização de retoques. O consolo é uma das partes mais importantes do pilar, pois esta sujeita aos efeitos de impacto, choques e vibrações, além de receber um excessivo esforço cortante, por isso ter uma maior densidade de armadura, necessitando de um adensamento adequado, pois uma vibração incorreta em uma região que possui um grande volume de armadura pode gerar segregação do concreto, como também pode ficar inviável vibrar a peça, tornando essencial o uso do concreto autoadensável para combater fissuras e nichos prejudicando a resistência da peça. Isso demonstra o quão crítico é a situação das peças que estão sujeitas a essa patologia no consolo.

Figura 9 – Ocorrência de Falhas de Adensamento/ Acabamento/

As principais sugestões de melhorias foram a utilização de concreto autoadensável, no intuito de corrigir a aparição de fissuras, bolhas e ter um melhor acabamento, evitando a presença de nichos conforme demonstrado na Figura 9. Caso não haja a mudança no tipo de concreto para o autoadensável, deve haver uma melhor vibração das peças.

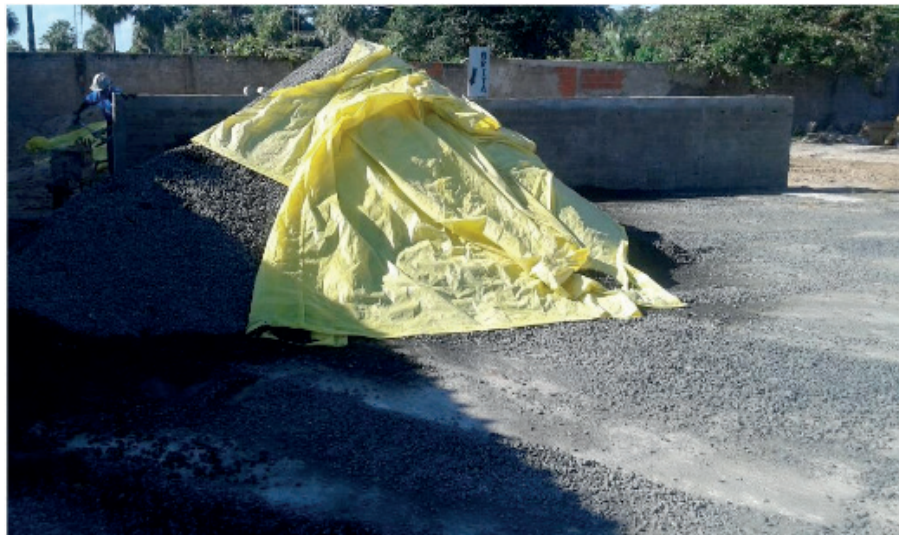
Para garantia de uma maior qualidade das peças, outro fator também influencia no resultado do processo. Um ponto inicial é o local de depósito dos agregados e do cimento. O cimento é armazenado de forma correta, em local coberto e sem estar em contato direto com o chão e com as paredes. Já no que diz respeito aos agregados, as três empresas mantêm os agregados a céu aberto e nenhuma mantém em contato direto com o solo, sendo que apenas a empresa P3 cobre os agregados com lona, conforme Figura 10.

Os locais de depósito estão organizados corretamente conforme a NBR 12655/2006 em seu item 5.3.2 o depósito destinado ao armazenamento dos agregados deve ser construído de maneira tal que evite o contato com o solo e impeça a contaminação com outros sólidos ou líquidos prejudiciais ao concreto.

Figura 10 – Agregado graúdo coberto com lona/

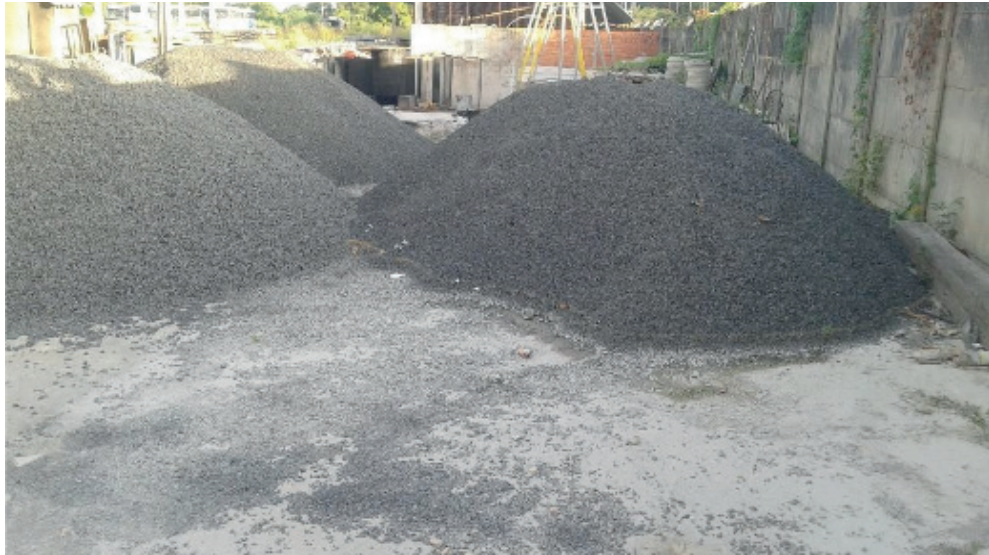
A dosagem do concreto não foi foco da pesquisa, mas no que diz respeito ao que foi pesquisado, notou-se que havia impurezas nos agregados, conforme Figura 11, e que a mistura não era homogênea, nas empresas P1 e P2, tinha deslocamento das bordas e presença de areia, caracterizando uma falta de homogeneização da mistura. Quanto ao uso de aditivos, todas as empresas usam acelerador de pega. No que diz respeito ao controle tecnológico, a empresa P1 só efetua o ensaio a compressão, enquanto as empresas P2 e P3 realizam o ensaio a compressão, slump test e controle da umidade da areia.

Figura 11 – Nota-se uma linha na base do monte de agregado, impurezas presentes no material/

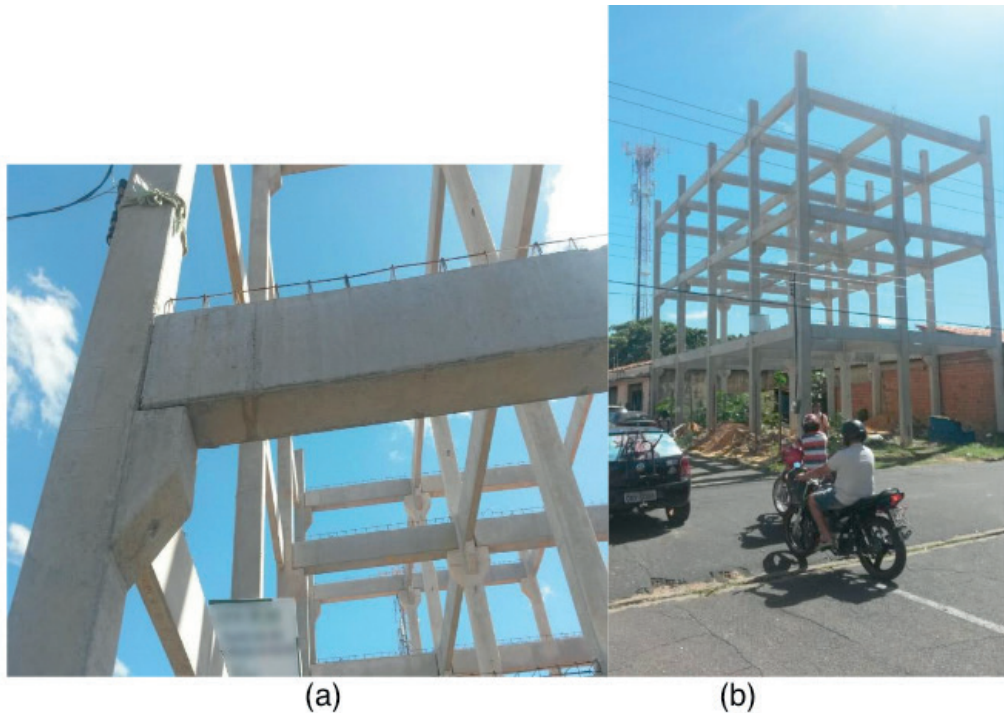
Figura 12 – Peça com fissura, na fase de execução da estrutura (a) e Execução da montagem da estrutura(b) /

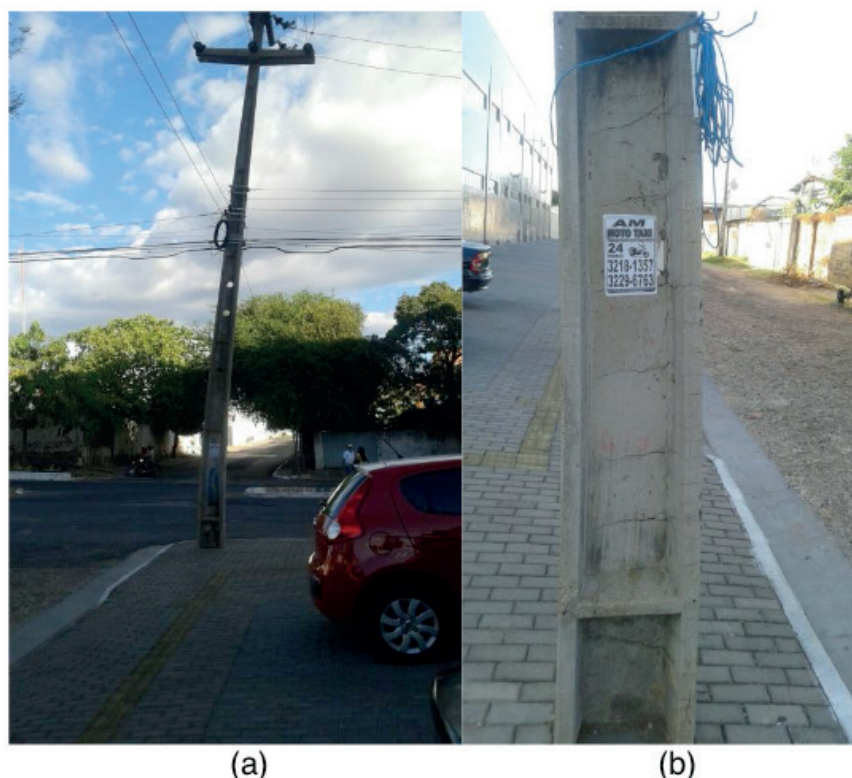
Figura 13 – Poste deformado após carga excessiva (a) e poste apresentando fissuras (b)/

A importância de um correto uso de materiais e uma organização no processo produtivo obedecendo às normas se mostra ainda mais necessária na presença de peças que apresentam falhas grotescas como na Figura 11 que apresenta uma viga com falhas de adensamento, onde é possível observar que ta surgindo trinca na peça e na Figura 13(a) que demonstra um poste subdimensionado e a Figura 13(b) que demonstra várias fissuras na mesma peça.
