Impactos das Tecnologias na Engenharia Civil 4

PATOLOGIA EM PAVIMENTOS INTERTRAVADOS: FABRICAÇÃO E ASSENTAMENTO

RESUMO: Baseado em uma pesquisa de campo, o estudo explana as irregularidades no processo de fabricação e execução do pavimento intertravado, justificando as imperfeições que surgem aos mesmos e o motivo de não cumprir sua função de ser durável e resistente. O trabalho mostra e explica o porquê da aparição de manifestações patológicas no pavimento intertravado, definindo ações que sejam capazes de diminuir ou resolver os problemas encontrados. Nas visitas técnicas realizadas para respaldar o trabalho, que compreende da estocagem da matéria-prima até a fabricação do produto final aplicado, no caso, o pavimento assentado pronto para o uso, constatou-se que as anomalias ocorrem por suscetíveis erros em todas as etapas da confecção desse tipo de pavimento. O trabalho apresenta as principais manifestações patológicas que acometem tanto

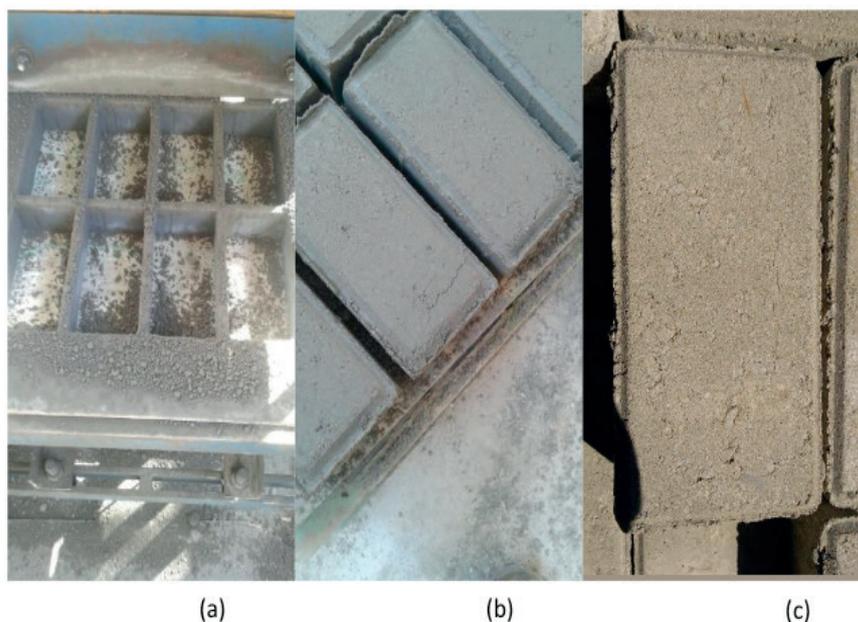
As fissuras encontradas nos *pavers* podem acontecer em dois momentos, o primeiro é logo em seguida à desforma, que segundo Fernandes (2015, p.176) é causada geralmente por sobras de material que ficam da prensagem anterior (Figura 1a), pois ao ficar no fundo da forma, o novo molde se apoia sobre esse resto de concreto gerando uma rebarba e no momento da desforma essa rebarba sobe raspando a parede do bloco, causando uma tração que é responsável por esse tipo de fissuração (Figura 1b).

No segundo momento a fissura pode ocorrer por uma cura malfeita, onde a cura utilizada na fábrica é através da molhagem com mangueira, que é realizada por um período menor que o indicado, assim gerando um esfriamento do bloco e conseqüentemente uma retração que supera a resistência mecânica, gerando a fissura (Figura 1c).

Como esta fábrica é situada em Teresina, tem-se mais um agravante, as altas temperaturas, que provocam uma maior dilatação na peça, com isso uma maior retração e uma maior tração.

Figura 1 – Mostra as sobras de material de um ciclo para o outro (a); mostra as fissuras que surgem logo após o desmolde e as rebarbas deixadas (b) e fissura provocado durante o processo de cura (c).

- Limpar a superfície da forma a cada ciclo de prensagem;
- Uso de lonas durante a cura, para diminuir influência da temperatura e perda de água excessiva;
- Ter o controle de água durante a mistura;

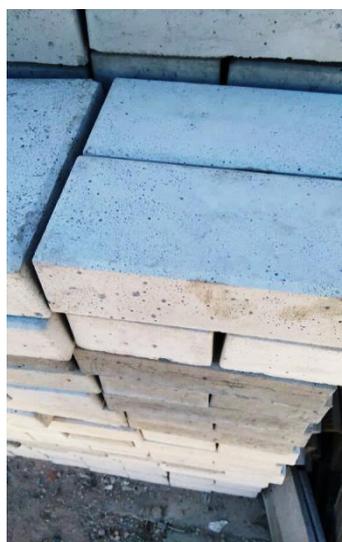
Segundo Bauer (2013, p.267) o ar pode ser encontrado envolvido pela pasta, sob a forma de bolhas ou em espaços interligados. As bolhas (Figura 2) são oriundas do excesso ou insuficiência de vibração, onde o excesso faz com que migre uma camada de argamassa à superfície e a insuficiência impede que o ar preso saia. Uma possível causa poderia ser o uso de desmoldante mineral, que o caso da fábrica visitada em questão, pois seu uso pode gerar uma película oleosa na superfície, impedindo que o ar saia e ao secar vai restar uma bolha.

Bauer (2013, p.269) diz que quando o teor de água está acima da quantidade de ar dos vazios, os espaços preenchidos por ar ficam cercados por água, onde há uma tendência de penetração nas cavidades, o que aumenta a pressão do ar, que se opõe a tensão superficial. Essas duas forças, ao se equilibrarem, a cavidade cheia de ar torna-se esférica.

Figura 2 – Bolhas na superfície dos pavers.

- Utilizar o tipo de vibração mais indicado, com o tempo correto;
- Melhorar a dosagem de finos na mistura;
- Adequar o uso de desmoldantes;

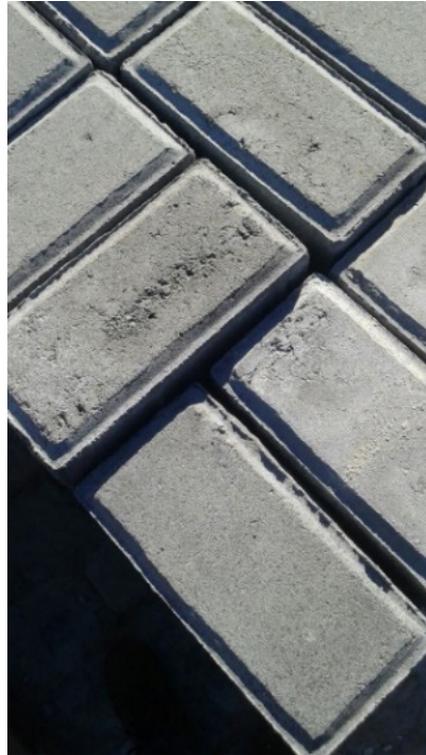
Os ninhos ou vazios (Figura 3) são descontinuidades e espaços deixados no concreto, gerando um ponto fraco na estrutura e sendo porta de entrada para agentes agressivos. Ao ser utilizada a quantidade de concreto insuficiente e não preencher por completo a forma, um mal adensamento e espaços deixados pela evaporação da água, são fatores que influenciam a criação desses ninhos.

Figura 3 – Ninhos causados por falha de concreto

- Preenchimento total da forma;
- Adensar de forma correta;
- Controle de água na mistura e cura.

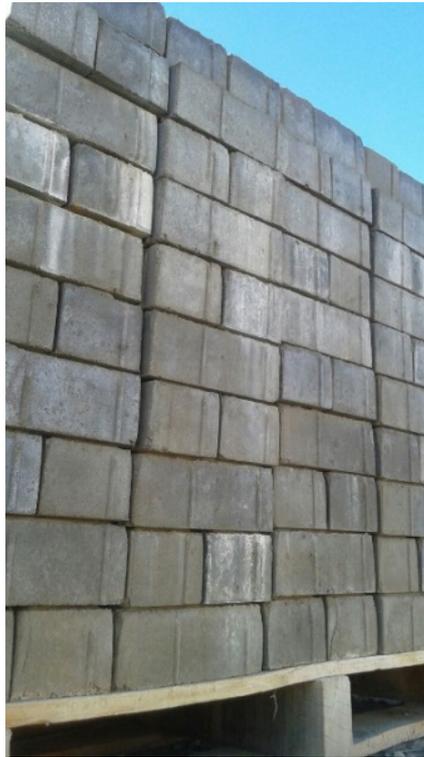
Na maioria das vezes é causada pelo carbonato de cálcio, formado através da reação do dióxido de carbono, presente no ar, com o hidróxido de cálcio liberado na reação de hidratação do cimento. Nessa reação, o cimento libera cal no interior, durante a cura, a qual é feita ao ar livre, as peças ficam expostas à chuva e ao sol e a vários ciclos de molhagem e secagem, pertinentes ao próprio processo de cura.

Com a porosidade do concreto, a água intrínseca à peça, carrega para a superfície, levando junto a cal liberada na hidratação do cimento. Pelo fato de a água evaporar, de forma residual, a cal fica na superfície da peça e reagindo com o oxigênio presente no ar, transforma-se em carbonato de cálcio, aparecendo assim, a eflorescência (Figura 4).

A ocorrência da eflorescência é agravada com o processo de cura, através de molhagem ao ar livre.

Figura 4 – Eflorescência
Fonte: Autor

- Utilizar procedimentos de cura que evitem a precoce evaporação de água;

- Usar CPIII (Alto-forno) ou CPIV (Pozolânico);
- Usar adições no concreto com metacaulin ou sílica ativa, por exemplo;
- Evitar contato com a umidade intensa após a cura.

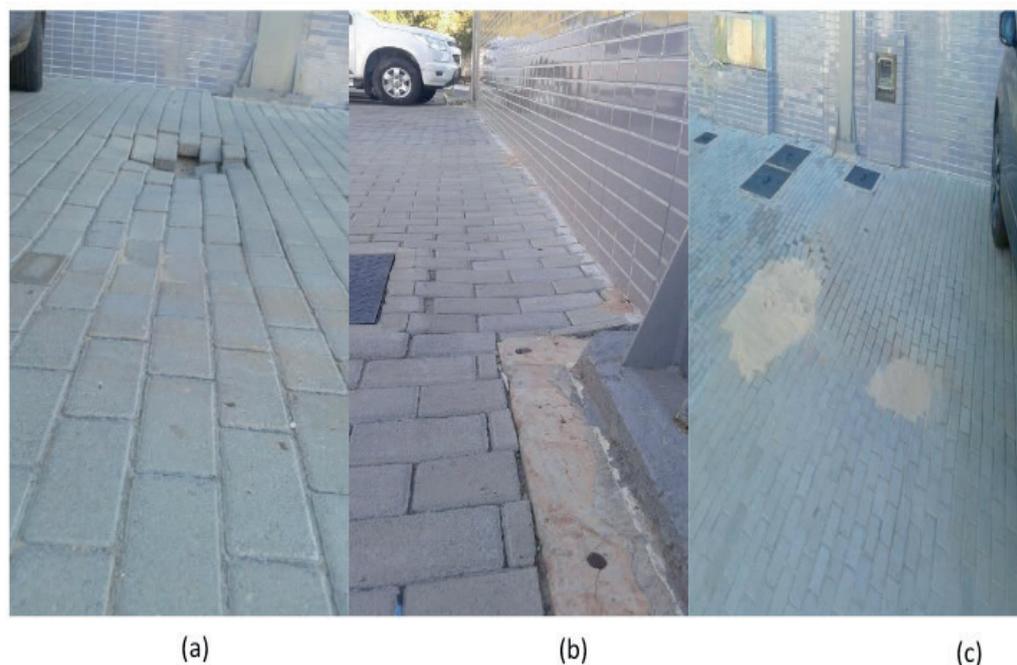
O afundamento desse tipo de pavimento pode surgir de motivos simples, como aterro mal compactado, o solo não suporta a carga aplicada, carreamento da areia de assentamento para fora da contenção, camada de areia menor que a especificada por norma (min. 5 cm).

Existem dois tipos de afundamentos: o afundamento pata de elefante, onde a parte que afunda é em formato circular (Figura 7a) ou pode ocorrer o afundamento na trilha de roda, recebe esse nome pelo formato linear e lembra a uma marca de pneu (Figura 7b).

A ocorrência desse afundamento pode levar ao desarranjo do pavimento, com o afastamento dos blocos, podendo gerar deslocamentos individuais na horizontal, vertical ou de giração. Em casos mais graves, os blocos ficam soltos da pavimentação (Figura 7c).

Figura 5 – Patologia do tipo afundamento pata de elefante (a); Patologia do tipo afundamento trilha de roda (b) e Patologia com afundamento pata de elefante agravado.

- Realizar uma sondagem, para verificar a resistência do solo natural;
- Seguir as cotas e condições da camada de assentamento que a norma es-

tabelece;

- Verificar se as contenções não possuem nenhum tipo de vazamento da camada de assentamento.

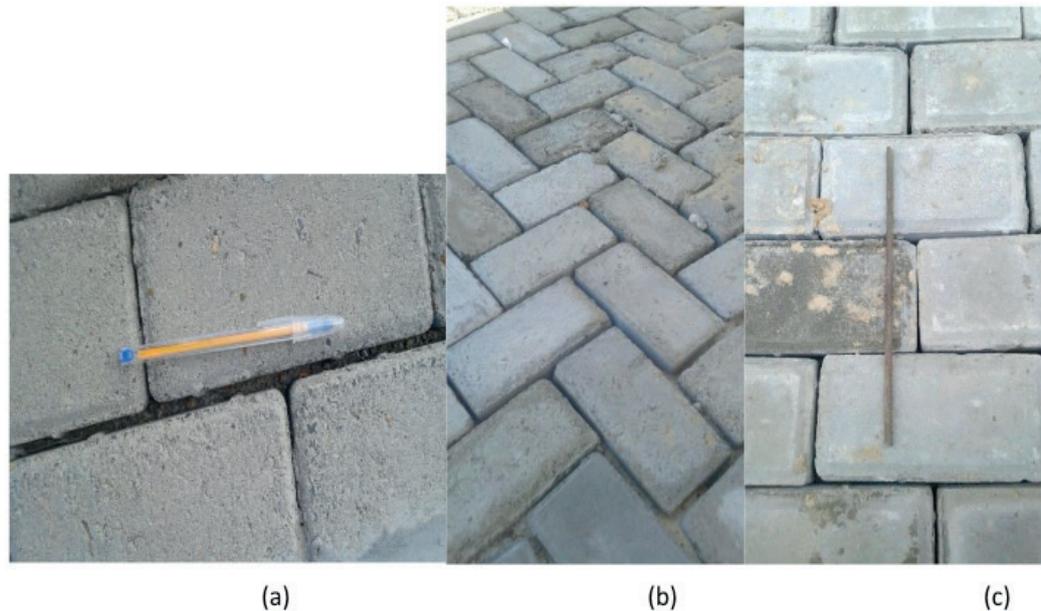
O rejunte é o espaçamento que fica entre um paver e outro, com espaçamento mínimo de 2 a 5 mm, de acordo com a NBR 15953:2011, o qual deve ser preenchido com material de granulometria estabelecida por norma. O rejuntamento é de extrema importância, pois trabalha em conjunto com a contenção, realizando o intertravamento do pavimento, tendo ainda a função de drenagem de água da chuva ou de outras origens, para que não haja o seu empocamento. Faz-se necessário sempre passar por manutenção, pois a areia de rejuntamento sai com facilidade, ficando assim suscetível a ser preenchido por outros materiais que venham a obstruir a passagem da água, e impedir a drenagem do pavimento, fazendo surgir poças d'água que podem contribuir com o surgimento de outras patologias (Figura 6b).

Figura 6 - Mostrando o rejuntamento bastante espaçado, com referência a partir da caneta, e sem areia (a); mostrando o rejuntamento bastante espaçado superando limite de norma sendo preenchido por materiais que não fazem parte do rejuntamento e sem areia (b) e espaçamento malfeito com base na bitola do ferro – 8 mm (c).

- Realizar manutenções periodicamente, para recolocar a areia de rejuntamento que se perde, seja pelo vento, chuva, calçado de pedestres ou pela ação do tráfego;
- Indicar a espessura do rejuntamento de acordo com a norma;

Indicar materiais com granulometria de acordo com a norma;

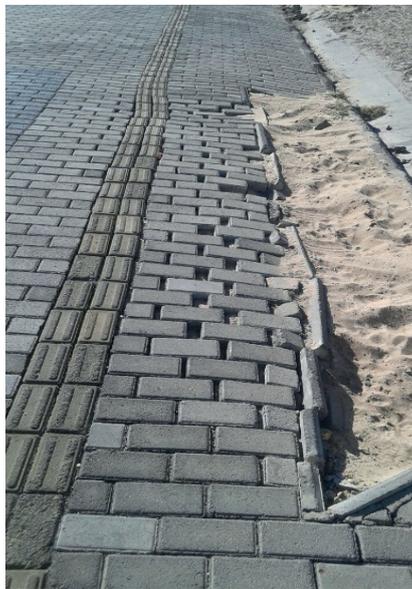
A contenção lateral é uma das principais estruturas que compõe o pavimento intertravado, pois é responsável pelo intertravamento das peças. Ao haver a quebra ou desafixação desta contenção, pode ocorrer o carreamento da areia de assentamento, levando ao deslocamento das peças, abertura das juntas, fazendo com que a areia de rejuntamento saia, tirando a capacidade de intertravamento (Figura 7). Patologias que venham a acometer a contenção lateral, prejudicam toda a estrutura do pavimento, logo se houver o rompimento dessa estrutura, o problema deve ser resolvido o quanto antes.

Figura 7 – Contenção lateral quebrada

- Colocar peças que resistam aos esforços solicitados;
- Vedar totalmente a contenção para que não haja fuga da areia;

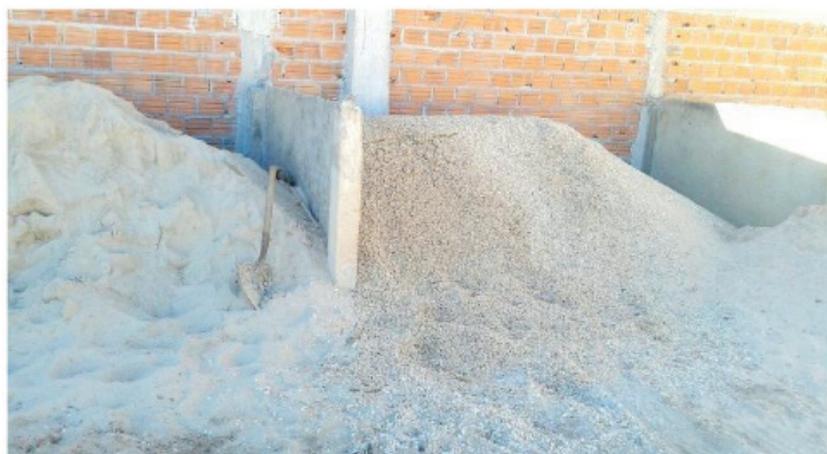
Além dos vários fatores mostrados, há outros que podem influenciar na qualidade do pavimento intertravado, e prejudicar o seu desempenho, como por exemplo, as condições em que se encontra estocada a matéria-prima para a confecção do concreto. Em uma das fábricas visitadas, o cimento não estava acomodado da maneira correta, pois encontrava-se em contato direto com o solo e com a parede. Já os agregados, estavam armazenados a céu aberto, em contato direto com o solo e misturados com outros materiais. (Figura 8, 9 e 10)

Conhecido também como baias, os locais destinados à estocagem do material, devem estar regularizados conforme a NBR 12655:2006, no item 5.3.2, onde o depósito destinado ao armazenamento dos agregados deve ser feito de tal maneira que seja evitado o contato com o solo e que não ocorra a contaminação com outros sólidos ou líquidos prejudiciais ao concreto.

Figura 8 – Mistura entre areia fina e seixo.

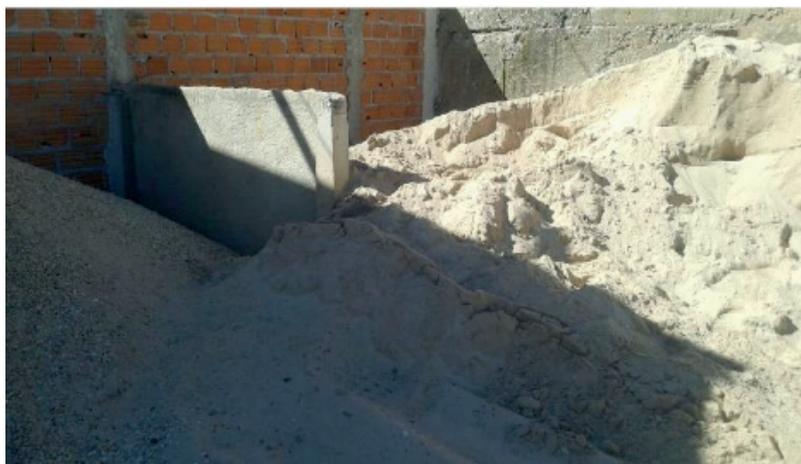
Figura 9 – Mistura entre seixo e areia grossa

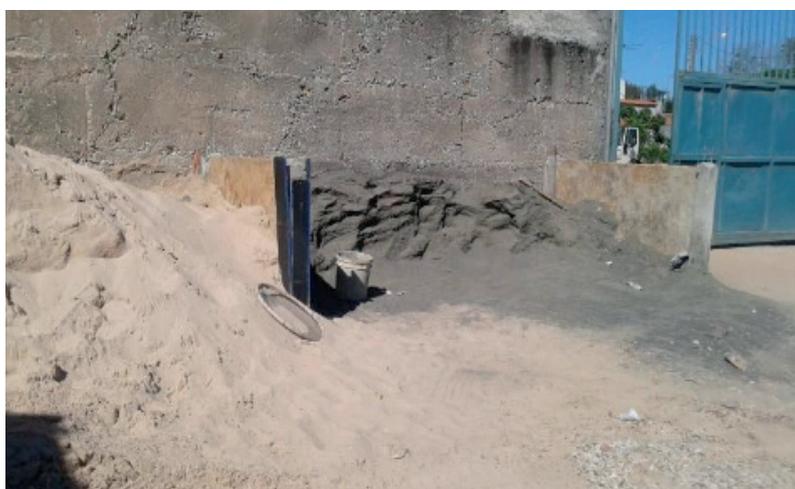
Figura 10 – Mistura entre areia grossa e brita
