# Impactos das Tecnologias na Engenharia Civil 4

## ESTUDO DE CASO DE PATOLOGIAS OBSERVADAS EM REVESTIMENTO EXTERNO DE FACHADA COM MANIFESTAÇÕES EM PINTURA DE UM EDIFÍCIO RESIDENCIAL

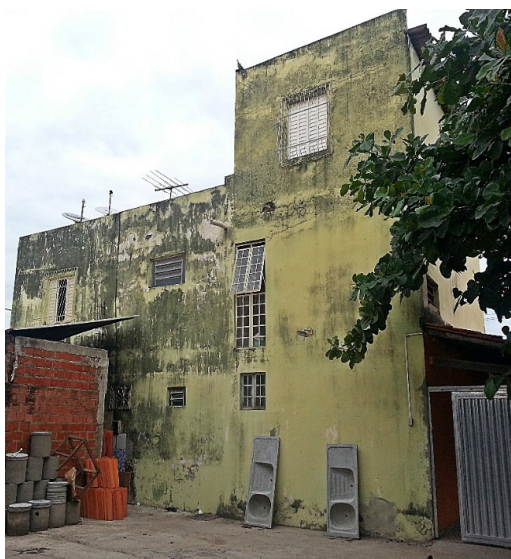
**Figura 2** – Fachada do edifício que mais sofre com a presença de patologias

Observa-se na Figura 2 o péssimo estado da fachada na qual o edifício é visto. A grande proporção de manchas, eflorescências e fissuras (ver Figura 4) que realmente comprometem a estética evidencia tal fato. Este estado demonstra a baixa qualidade da pintura utilizada e dos materiais, o mal planejamento, negligenciamento quanto às técnicas adequadas para a execução e a mão de obra não especializada.

Vale salientar que o prédio possui quatro fachadas e apenas uma sofre excessivamente com a influência das patologias (Figura 2). Na análise dos estados das patologias do prédio percebeu-se que a explicação para tal fato é a mesma explanada na primeira etapa de acordo com o proprietário. Ou seja, devido à posição da fachada às intempéries naturais.

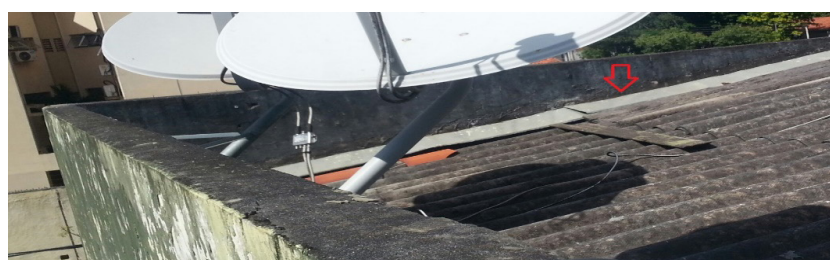
umidade constante devido à infiltração de águas pluviais e, assim, a parede externa da fachada fica úmida; há a falta de pingadeira e não há rufo no topo da parede. Consequentemente, a água acaba se acumulando na parte superior da alvenaria, migrando sob o revestimento fazendo com que a água percole pelos poros dos materiais e, assim, ocorre uma saturação na argamassa na qual a água acaba saindo pelos pontos da superfície de revestimento.

**Figura 3** – Calha feita de metal

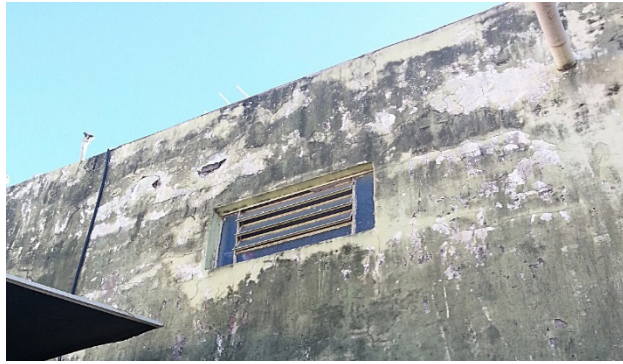
**Eflorescência:** Patologia identificada pela presença das manchas esbranquiçadas que, provavelmente, teve como causas no edifício pelo o mal planejamento da quantidade de cal a ser utilizada e não houve a espera quanto ao processo de cura (36 horas de descanso) da mistura cal, areia e água na etapa de preparação da argamassa para o emboço. No tratamento deste problema, faz-se necessário realizar uma lavagem da superfície com água limpa, remoção da solubilidade dos sais presentes no revestimento e restauração da superfície de revestimento. Observar Figura 5.

**Figura 5 – Eflorescência**

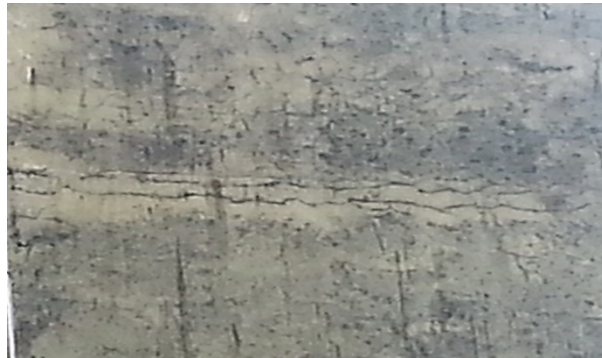
**Fissuras horizontais:** Patologia identificada que pode ter sido causada pela expansão da argamassa de assentamento por hidratação retardada, do óxido de magnésio da cal. Uma forma de reparo é a renovação do revestimento após hidratação completa da cal da argamassa de assentamento. Observar Figura 6.

**Figura 6 – Fissuras horizontais**

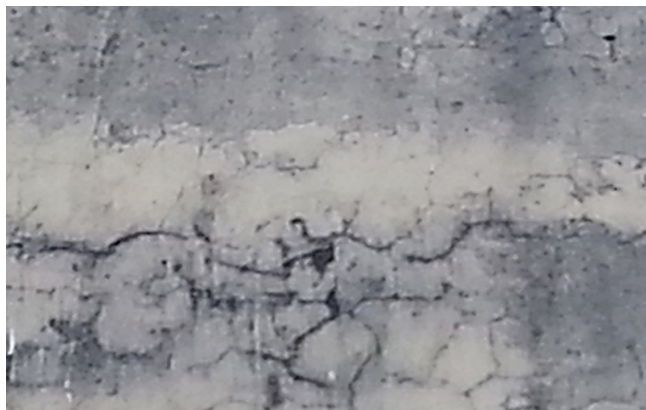
**Fissuras mapeadas:** Uma das prováveis causas foi a retração de base. O ideal para reparar esse tipo de patologia é a renovação do revestimento e renovação da pintura. Observar Figura 7.

**Figura 7 – Fissuras mapeadas**

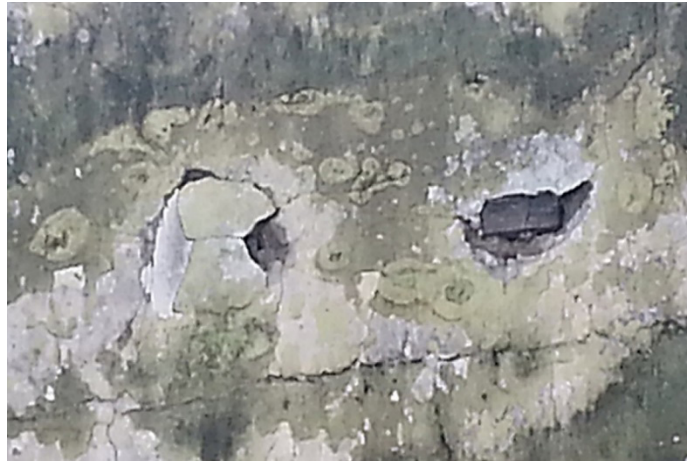
**Desagregação:** Essa patologia teve como prováveis causas a aplicação da tinta ou massa corrida sobre reboco em processo de cura, parede com umidade ou sobre reboco muito arenoso. Para tratar esta patologia é sugerido que se faça uma raspagem superficial da pintura e posteriormente aplicar uma nova camada de pintura com a base devidamente seca e aderente (lisa). Observar Figura 8.

**Figura 8** – Desagregação

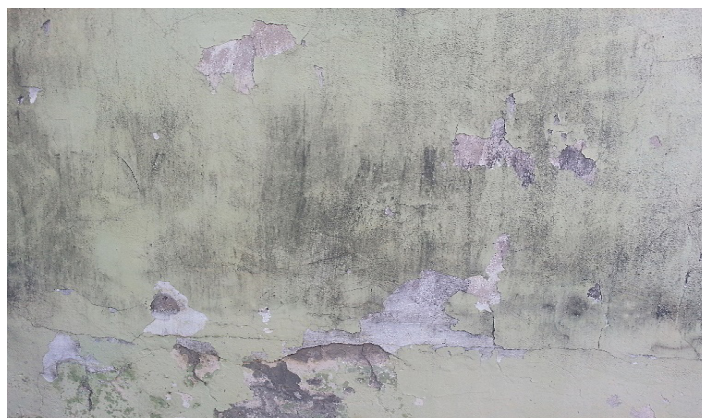
**Descascamentos:** Teve como causas prováveis a má preparação da superfície, contaminada com partículas sólidas soltas ou gordura; pintura sobre superfície com temperatura elevada; má aderência da tinta devido à diluição incorreta e aplicação da tinta sobre o reboco sem a cura adequada. Na correção da patologia deve-se melhorar a limpeza superficial, eliminando partículas sólidas e soltas; lixar as partes afetadas removendo as imperfeições, buscando nivelar a superfície e repintar conforme orientações do fabricante; nunca aplicar tintas sobre superfícies aquecidas acima de 52° C; ajustar a viscosidade de maneira a garantir a tensão superficial baixa para uma completa umectação da superfície. Observar Figura 9.

**Figura 9** – Descascamento da pintura

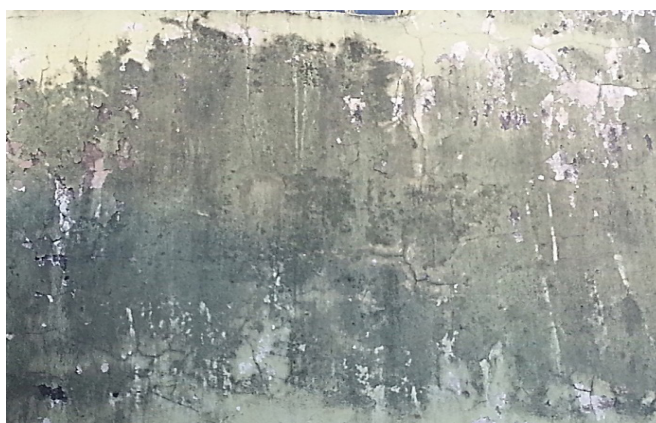
**Manchas:** Pode ter sido ocasionada devido à homogeneidade inadequada da tinta, ou através de equipamentos ou aparelhos contaminados com algum agente agressor; respingos de solventes até mesmo a água, por pingos de chuva, a má formulação da mesma, ou seja, utilização de tinta de baixa qualidade e muito porosa e aplicação da tinta em uma superfície que não tenha sido selada. A correção dessa patologia deve ser feita limpando a superfície afetada com uma solução de água e 10% de amoníaco ou com algum tipo de detergente com base dessa substância. Caso a mancha persista, refazer a pintura e se desejado aplicar uma demão de fundo preparador para paredes e, por consequência, fazer o acabamento. Observar Figura 10.

**Figura 10** – Manchas
