# Impactos das Tecnologias na Engenharia Civil 4

## INSPEÇÃO PRELIMINAR E MONITORAMENTO DE EDIFICAÇÃO EM CONCRETO ARMADO: ESTUDO DE CASO EM BRASÍLIA

**RESUMO:** No presente trabalho foi realizada uma análise estrutural da edificação localizada na SEPN 507, bloco do Banco de Brasília – BRB no pavimento térreo, e agência do Departamento de Trânsito do Distrito Federal – Detran DF no pavimento superior, em função de um laudo fornecido pela FOX Engenharia solicitando a evacuação de prédio devido ao surgimento de trincas e fissuras originadas próximo ao local do cofre do estabelecimento. O laudo fornecido pela FOX Engenharia foi apresentado após o surgimento das fissuras e trincas causando preocupação do gerente com relação a segurança de todos os funcionários e clientes do banco que frequentam o local durante o horário de expediente. Esta avaliação consistiu na realização de inspeção visual, coleta de informações com funcionários da agência, registros fotográficos, análise de documentação e projeto para elaboração do estudo em função do diagnóstico, procedendo-se com a classificação da análise de risco das patologias identificadas. Por fim, foram sugeridas novas análises necessárias

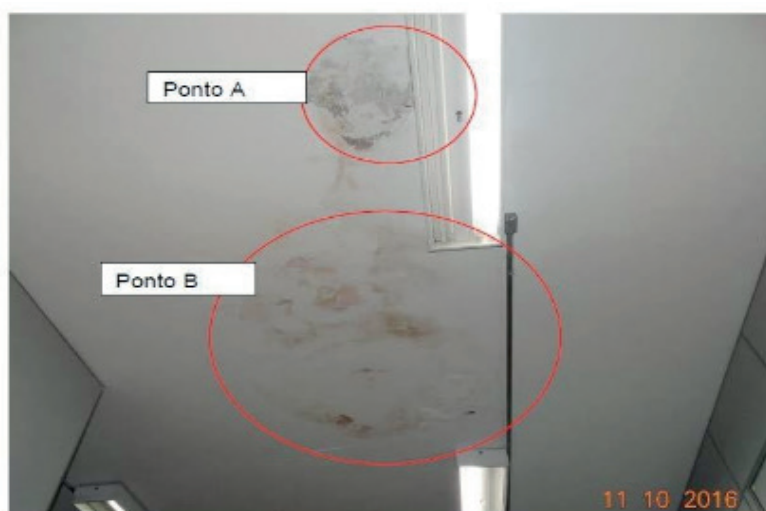
A edificação se encontra com alguns pontos de infiltração no pavimento superior onde se localiza o Detran – DF, como ilustrado nas Figuras 07 e 08.

Figura 07 –Ponto de infiltração na laje de cobertura docorredor do Detran.

A partir das informações coletadas e registradas, supõe-se que algumas telhas podem estar deixando a água passar para a parte da laje que não é impermeabilizada, causando a infiltração.

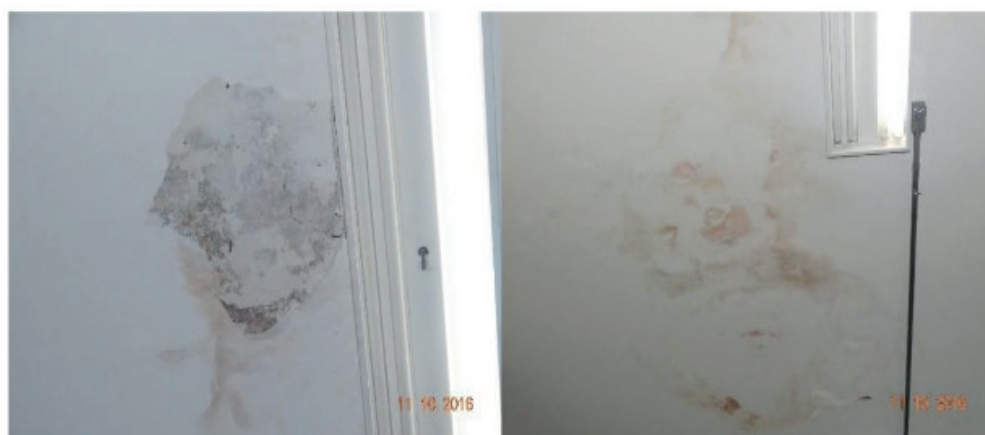
Figura 08 –Detalhes A (esquerda) e B (direita) da figura 07.

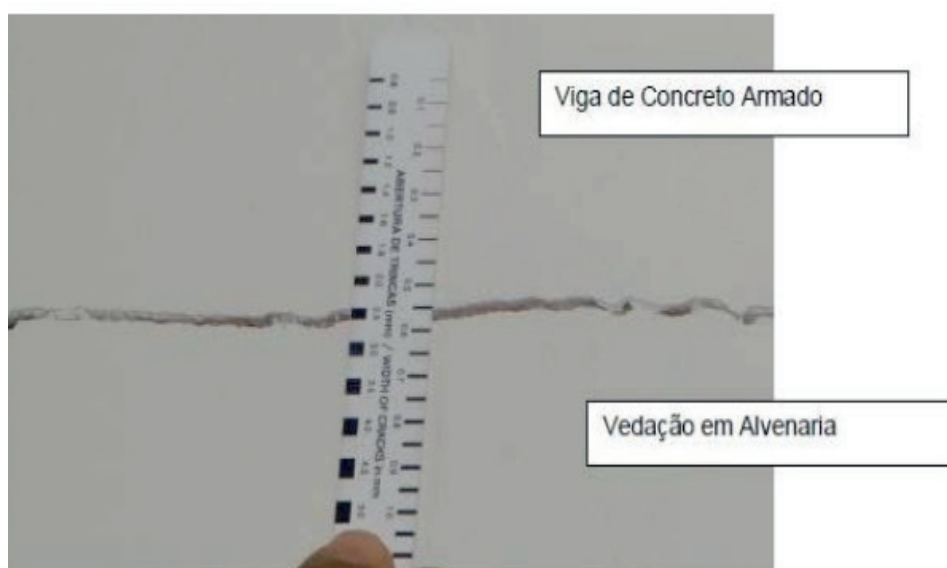
Na edificação onde se localiza a Agência do BRB, foi possível classificar as aberturas em trincas e rachaduras por meio da utilização de fissurômetro. Uma abertura na horizontal localizada em um ponto da alvenaria externa da sala do cofre, ilustrada na Figura 09, é classificada como rachadura, pois tem espessura de 2,5 mm.

Esta tipologia de trinca/rachadura é proveniente da movimentação estrutural que ocorreu na edificação e por ser dois materiais distintos, no caso alvenaria de vedação na parte inferior e concreto armado na parte superior.

Figura 09 –Rachadura na parede externa da sala do cofre.

Não havendo alargamento das aberturas e inexistência de novas fissuras, sugere-se a execução de manutenções corretivas com as seguintes etapas: corte de 10 cm de largura dos dois lados da fissura em toda a sua extensão, colocação de barras de aço em forma de Z, limpeza da abertura, cobrimento da abertura com argamassa, aplicação de tela para evitar fissuras por retração dos materiais, acabamento realizado de acordo com o padrão existente seguido da aplicação da pintura do cliente.

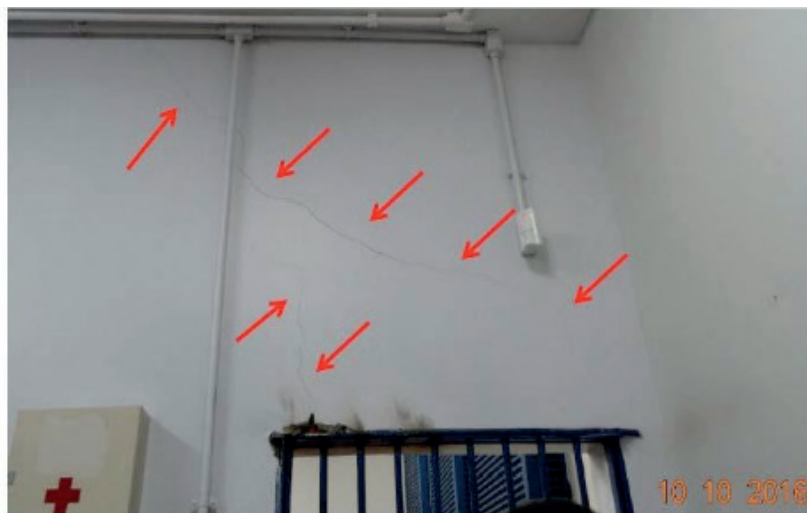
Em outro ponto da vedação externa da sala do cofre, encontra-se uma trinca na diagonal, com espessuras que variam de 1,0 mm a 1,4 mm. A sala do cofre encontra-se dentro de um ambiente e contém uma porta de ferro protegida por um sistema de segurança com alarme. Acima da porta há uma rachadura dos dois lados da alvenaria. No lado externo à sala na alvenaria superior a porta de entrada há uma rachadura de 1,6 mm de espessura, ilustrada na Figura 10.

Figura 10 – Alvenaria externa acima da porta de segurança da sala do cofre.

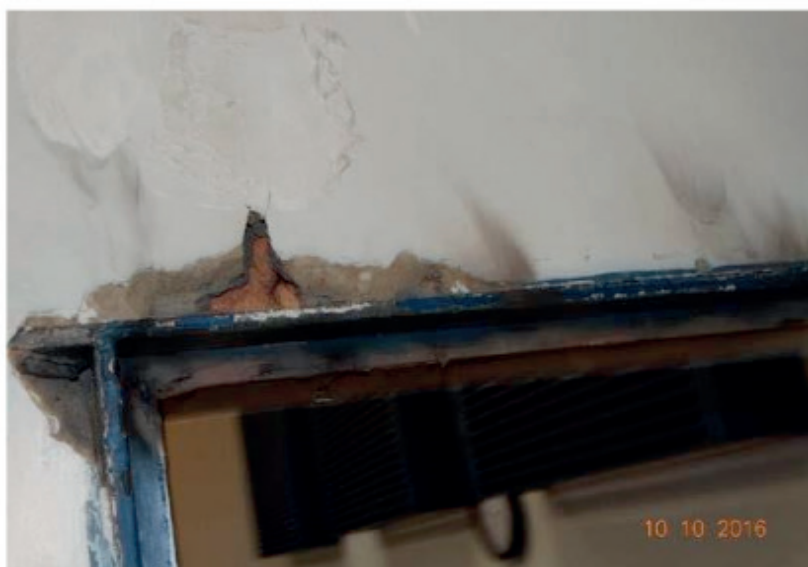
Durante a vistoria, foi observado que não há presença de verga na porta que dá acesso à sala do cofre conforme a Figura 11, que pode ter contribuído para o surgimento da trinca neste local. A partir de oitivas dos funcionários houve um episódio em que a porta ficou presa e houve a necessidade de corte e posteriormente solda da extremidade superior esquerda da porta.

Figura 11 – Porta de entrada ao cofre sem verga.

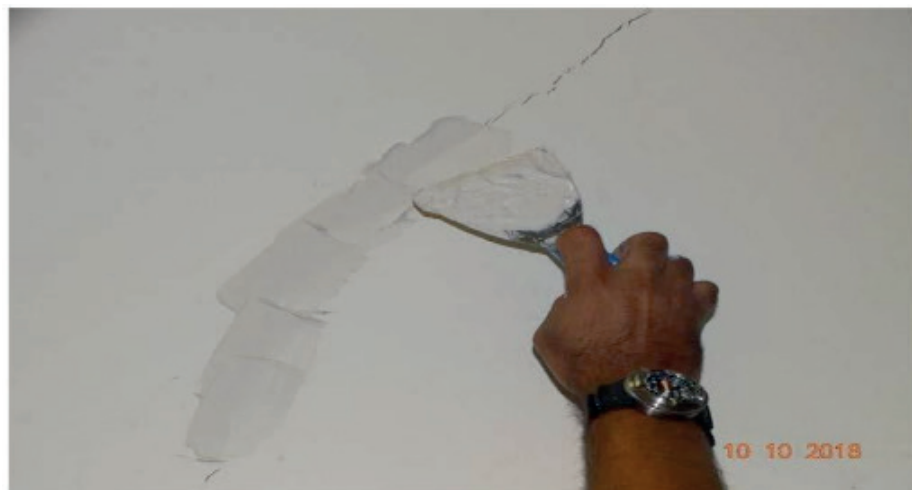
Foi feita a primeira inspeção preliminar com registros fotográficos das Figuras anteriores que ilustram algumas das aberturas encontradas no local. Após a verificação das aberturas, foi iniciado o processo de colmatação aplicando argamassa de gesso em todas as paredes com trincas e rachaduras, procedimento ilustrado na Figura 12.

Figura 12 –Trinca em alvenaria da edificação.

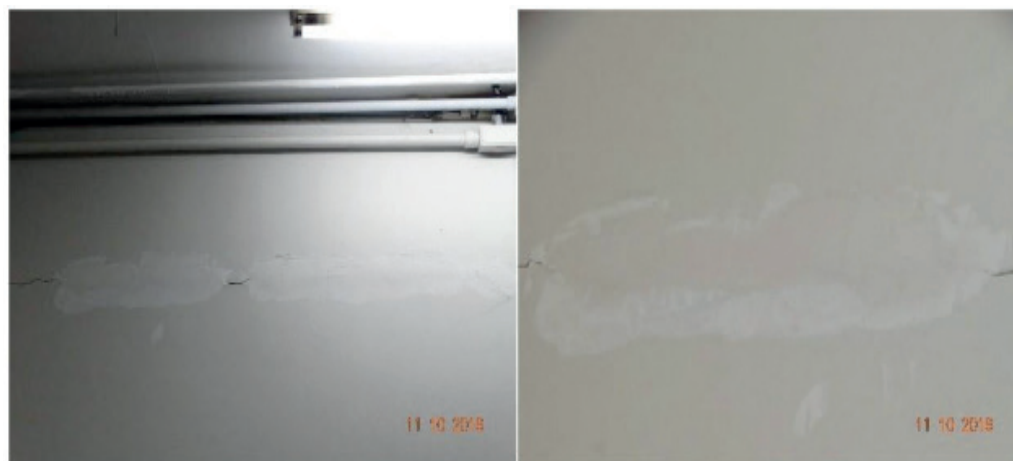
Foi realizado o acompanhamento para verificar as aberturas cobertas de argamassa de gesso. Como ilustrado das Figuras 13 a 17, pode-se perceber que não houve trincas na argamassa de gesso e conseqüentemente a estrutura não se movimentou.

Figura 13 – Monitoramento da rachadura na parede externa do cofre, aparentemente não ativa.

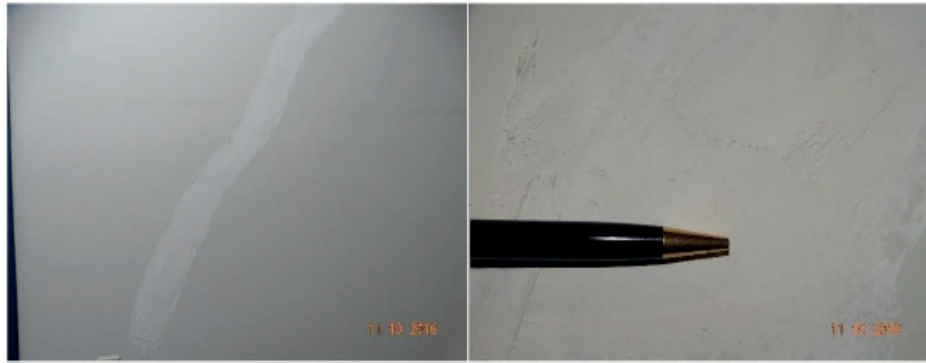
Figura 14 – Monitoramento da trinca na parede externa do cofre, aparentemente não ativa.

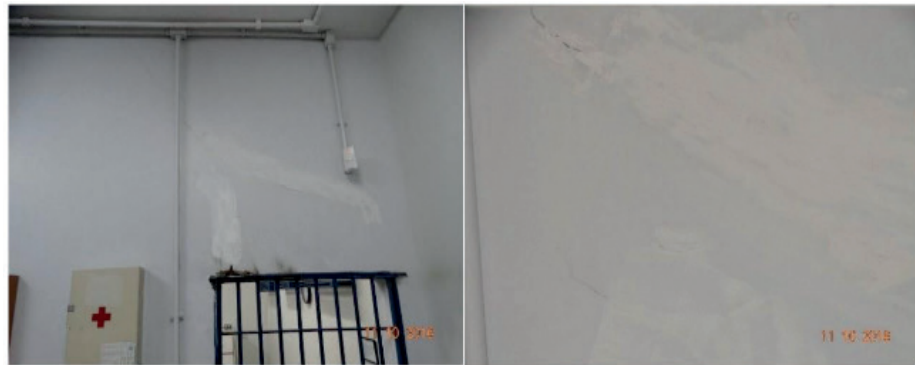
Figura 15 – Monitoramento da rachadura na alvenaria externa acima da porta de acesso do cofre, aparentemente não ativa.

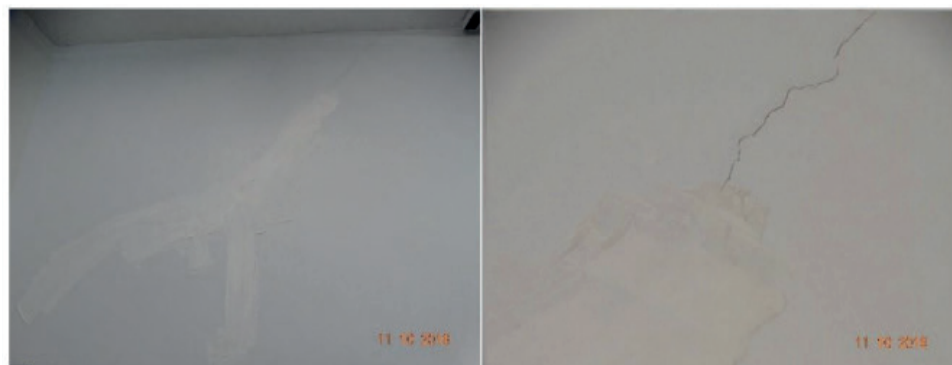
Figura 16 – Monitoramento da trinca na alvenaria interna acima da porta de acesso do cofre, aparentemente não ativa.

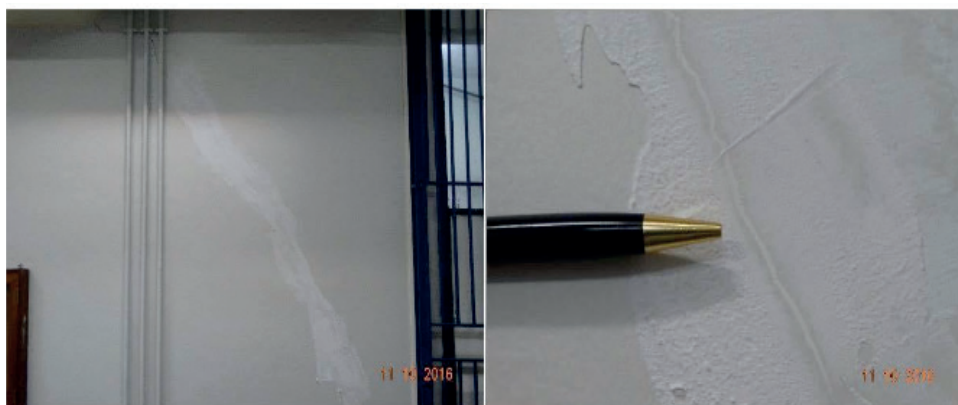
Figura 17 – Monitoramento da rachadura na alvenaria interna no canto esquerdo da sala do cofre, aparentemente não ativa.

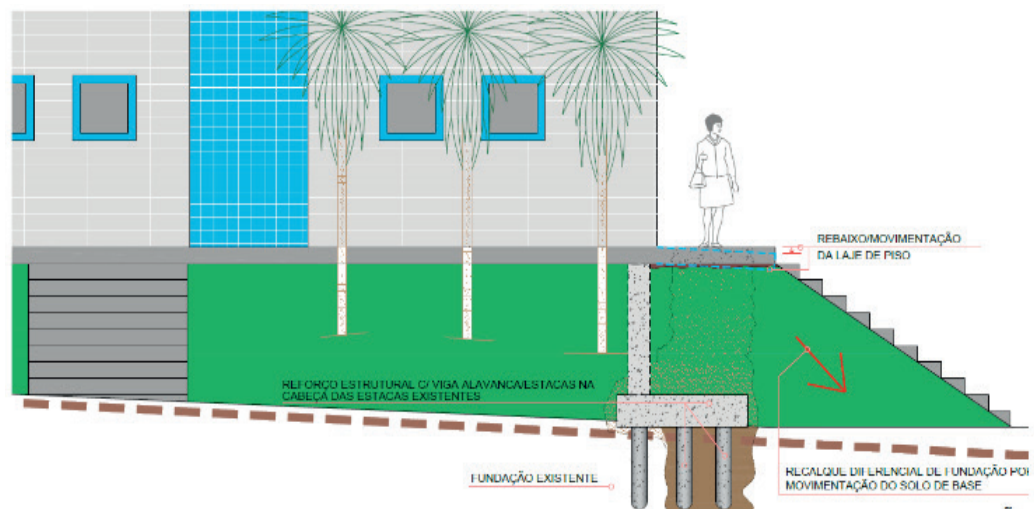
Constatou-se que a edificação foi construída sobre um aterro conforme apresentado na Figuras 18 e 19. Este aterro pode ter sofrido deformação do maciço que pode ter contribuído para a deformação estrutural e ter originado as fissuras e trincas iniciais.

Figura 18 –Croqui esquemático da edificação sobre aterro.

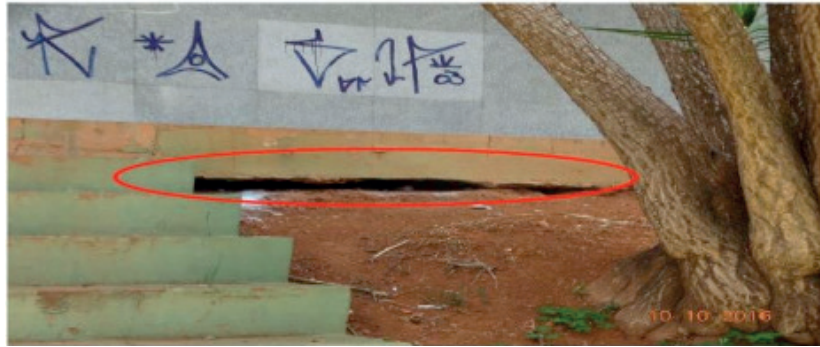
Durante a inspeção foi observado que existem falhas na parte inferior das calçadas externas, principalmente ao lado esquerdo na Fachada Norte, comentado anteriormente, justamente onde há o maior aterro, conforme ilustrado na Figura 20. Pode se observar que há um espaço vazio entre o terreno, considerado aterro, e a laje de concreto por uma acomodação do solo.

Figura 20 –Falha na parte interior da calçada externa na fachada norte.

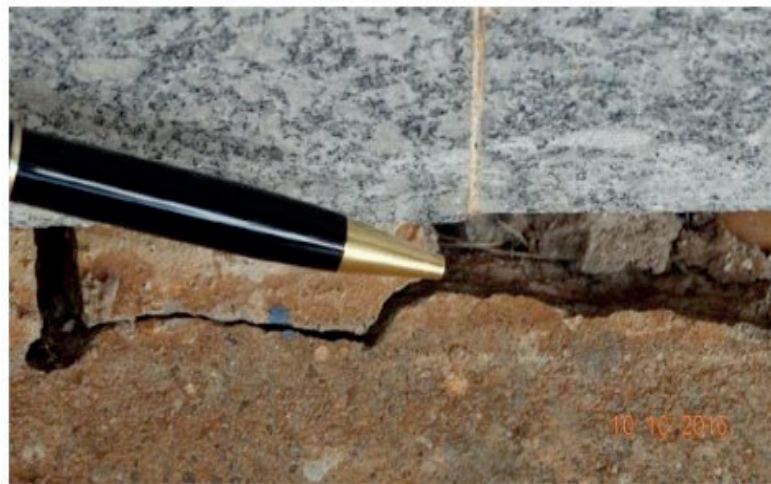
Foi observado também que quando houve a movimentação dessa laje, considerada calçada, surgiram aberturas entre o piso e a parede, Figuras 21 e 22.

Figura 21 –Abertura entre piso e parede.

Justamente nessa região pode estar ocorrendo infiltração durante chuvas, limpezas, ou qualquer outro evento que utilize água, perto dessa superfície, pois essa é uma passagem para água que resultará em um rebaixamento cada vez maior

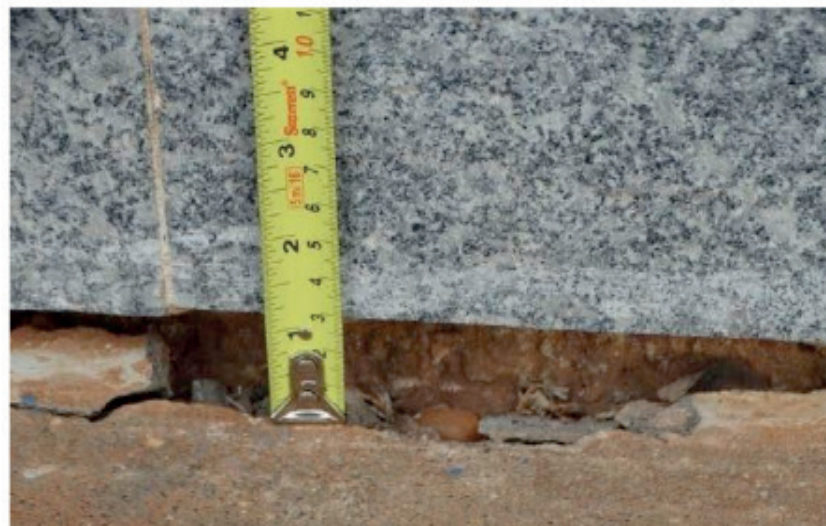
Figura 22 –Abertura de 3 (três) cm entre piso e parede.

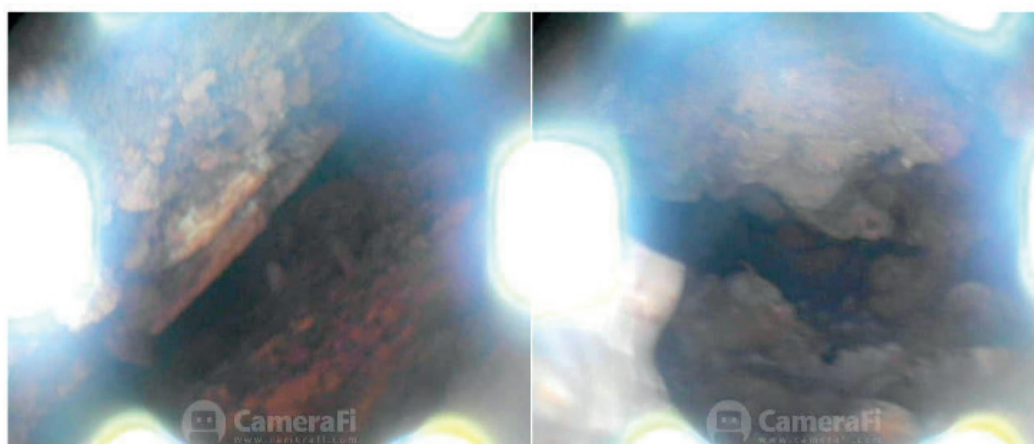
Figura 24 – Parte interna abaixo da calçada com espaços vazios devido a movimentação do solo.

As imagens acima não ficarão tão nítidas, porém pode se observar que existe um espaço oco entre o piso e o terreno natural.

As causas do recalque do solo do edifício da Agência do BRB podem ter sido originadas a partir das deformação do solo, má compactação e umidade excessiva que carreou o solo e fez com que a estrutura trabalhasse originando a abertura das fissuras/ trincas e rachaduras na alvenaria.

Como o aparecimento de trincas e rachaduras é ocasionada pela deformação estrutural recorrente de uma movimentação do solo, sugere-se que se faça um monitoramento de possível recalque através de benchmarking.
