Impactos das Tecnologias na Engenharia Civil 4

AVALIAÇÃO DE MANIFESTAÇÕES PATOLÓGICAS EM EDIFICAÇÕES TÉRREAS NA CIDADE DE TERESINA-PI

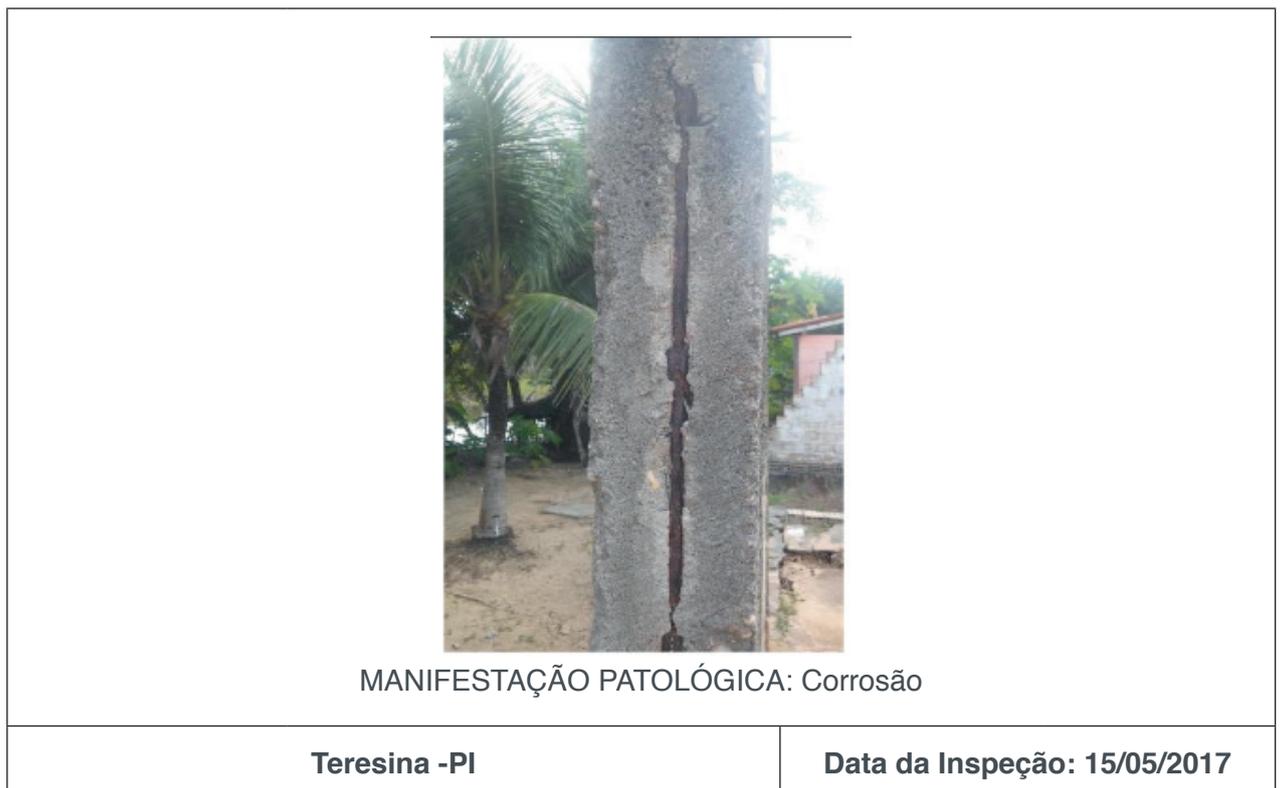
Figura 2 – Exemplo de formulário de registro fotográfico usado na pesquisa

Localização:	Terraço
Avaliação:	Perda de seção do pilar. Em alguns pontos é possível identificar o descolamento do concreto. Presença de oxidação na ferragem.
Enquadramento:	<input type="checkbox"/> projeto <input type="checkbox"/> construção <input checked="" type="checkbox"/> manutenção
Causa provável:	Cobrimento insuficiente do concreto
Recomendações:	<input checked="" type="checkbox"/> Manutenção Corretiva <input type="checkbox"/> Manutenção Detectiva
Conduta:	Substituição da ferragem comprometida com a oxidação e reforço estrutural do pilar

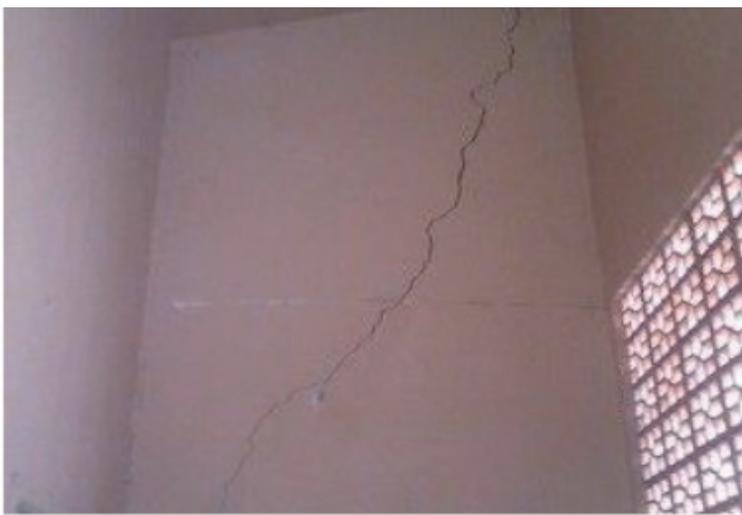
Figura 3 – Formulário fotografico de uma fissura em parede

MANIFESTAÇÃO PATOLÓGICA: Fissura (Diagonal)	
Teresina -PI	Data da Inspeção: 10/05/2017
Localização:	Sala de Estar

Avaliação:	Presença de rachadura na parede
Enquadramento:	<input type="checkbox"/> projeto <input checked="" type="checkbox"/> construção <input type="checkbox"/> manutenção
Causa provável:	Má qualidade do material utilizado no revestimento Má execução do revestimento
Recomendações:	<input checked="" type="checkbox"/> Manutenção Corretiva <input type="checkbox"/> Manutenção Detectiva
Conduta:	Substituição do revestimento comprometido.

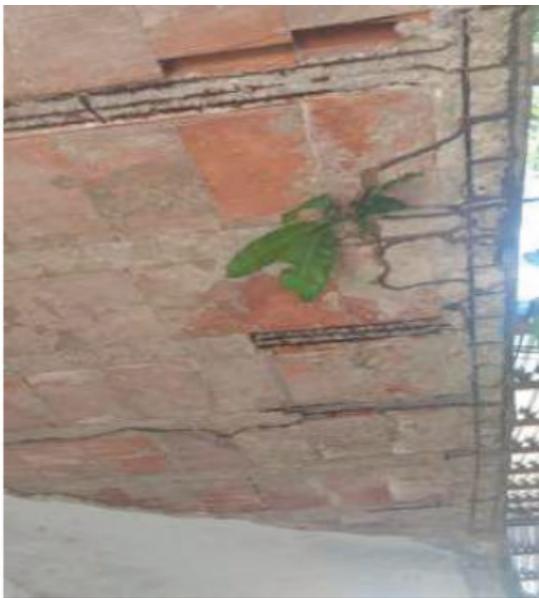
Figura 4 – Formulário fotografico de oxidação em laje

Na figura 4, é possível verificar a exposição e a oxidação da armadura na laje em alguns pontos ao longo do seu comprimento, o que pode indicar falta de cobrimento do concreto, erro de concreto por não considerar o cobrimento necessário para a região onde a edificação foi construída, porosidade e permeabilidade do concreto, que proporciona processos corrosão da armadura. O grau de risco é entendido como regular, porque os pontos de oxidação sugerem perdas específicas de desempenho.

MANIFESTAÇÃO PATOLÓGICA: Corrosão	
Teresina -PI	
Data da Inspeção: 11/04/2017	
Localização:	Garagem
Avaliação:	Perda de cobrimento do concreto Presença de armadura exposta e oxidada

Enquadramento:	<input type="checkbox"/> projeto <input checked="" type="checkbox"/> construção <input type="checkbox"/> manutenção
Causa provável:	Cobrimento do concreto insuficiente
Recomendações:	<input checked="" type="checkbox"/> Manutenção Corretiva <input type="checkbox"/> Manutenção Detectiva
Conduta:	Substituição da armadura oxidada e reforço estrutural

Portanto, é importante destacar a importância de usar espaçadores para promover o cobrimento mínimo do concreto para proteger as. O cobrimento do concreto, bem como a relação a/c entre outros, são elementos de grande importancia sobre a durabilidade das estruturas de concreto, fornecendo proteção física e química de armaduras, envolvendo-as em um meio alcalino. O cobrimento deve ser especificada nos projetos estruturais e seu valor depende da classe de agressividade do meio ambiente de acordo com a NBR 6118: 2014.

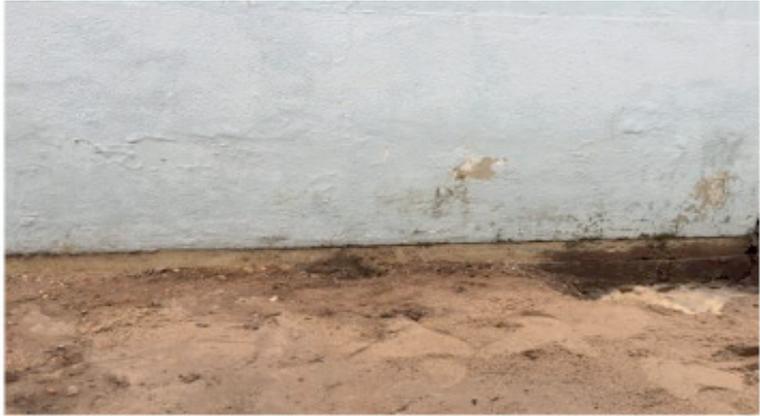
Figura 5 – Formulário fotografico de umidade assendente

Grande parte das patologias identificadas devido a problemas de infiltração, estavam relacionadas a umidade por elevação, que surge a partir do fenômeno da capilaridade, figura 5. Seu aparecimento ocorre nas áreas que estão em contato direto com o solo na presença de água. Esta água existente no solo pode ser oriunda de diversas formas como, águas pluviais, presença de aquíferos, instalações apresentando vazamento e a falta ou a má aplicação da impermeabilização.

MANIFESTAÇÃO PATOLÓGICA: Umidade por elevação	
Teresina -PI	Data da Inspeção: 21/03/2017
Localização:	Área externa
Avaliação:	Presença de umidade por capilaridade na parede da edificação.

Enquadramento:	<input type="checkbox"/> projeto <input checked="" type="checkbox"/> construção <input type="checkbox"/> manutenção
Causa provável:	Falta de impermeabilização na edificação
Recomendações:	<input checked="" type="checkbox"/> Manutenção Corretiva <input type="checkbox"/> Manutenção Detectiva
Conduta:	Impermeabilizar toda a região que está em contato com o solo
