LEVANTAMENTO DE MANIFESTAÇÕES PATOLÓGICAS: ESTUDO DE CASO NUMA EDIFICAÇÃO EM SALGUEIRO-PE

SURVEY OF PATHOLOGICAL MANIFESTATIONS: CASE STUDY IN A BUILDING IN SALGUEIRO-PE

O objeto de estudo trata-se de uma edificação de pavimento térreo, construída em 1982 na cidade de Salgueiro – PE, no Bairro Jardim Primavera, N° 3707, nas proximidades da Serra do Cruzeiro.

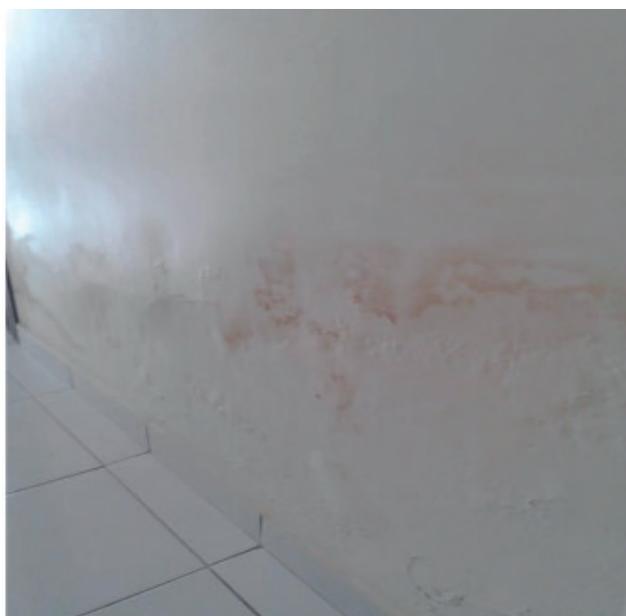
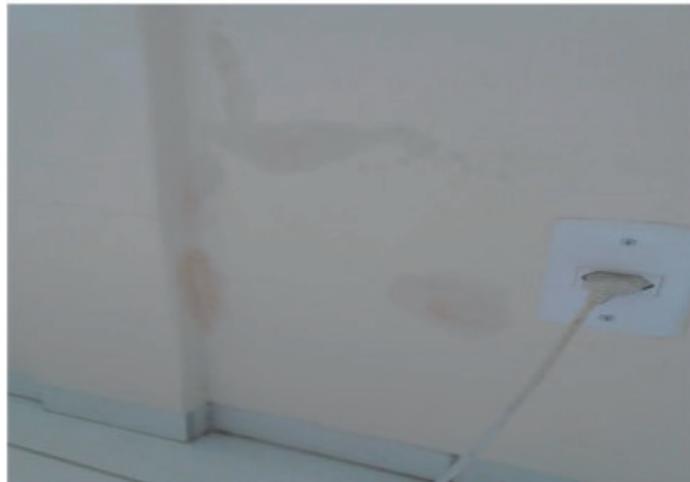
Nas figuras 4 e 5 observa-se manchas de umidade na parede provocada, provavelmente, pela infiltração ascendente proveniente do solo seguido de manchas avermelhadas na superfície da parede, que pode ser um indicador da deterioração da alvenaria causada pelo excesso de umidade. O material deteriorado é transferido pela água que se movimenta no interior da parede.

Figura 4 – Manchas de umidade em parede de alvenaria de 8 furos.

Figura 5 – Mancha de umidade no encontro com a parede de alvenaria 8 furos e no pilar.

Para a redução da umidade proveniente do solo é necessário desenvolver um sistema de drenagem próximo à região afetada objetivando diminuir a quantidade de água que penetra no solo durante as chuvas.

O tratamento pode ser feito realizando um corte longitudinal na alvenaria, onde será inserida uma barreira impermeável (metálica ou resina polimérica), que fará a impermeabilização da parede, impedindo a passagem de fluidos indesejáveis.

Outra maneira mais simples é a substituição do reboco e/ou do emboço nos casos em que estes apresentem grande incidência de fissuras de retração, descolamento ou até mesmo pulverulências. A renovação do revestimento, contudo deverá ser antecedida da eliminação da causa do problema.

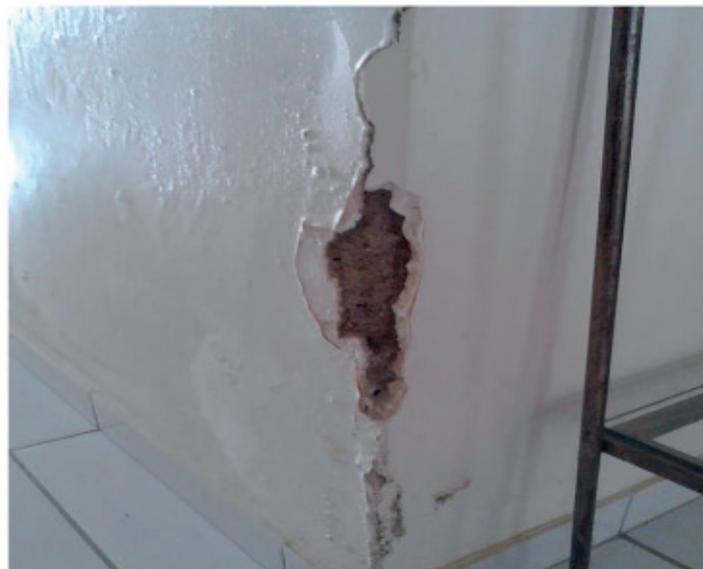
Acredita-se que a principal causa desse problema é a expansão retardada por óxido. Já na Figura 6, a estrutura também se encontra deteriorada provavelmente pela movimentação higroscópica, sendo a água absorvida no período de chuva e com ocorrência da secagem em período de estiagem, estando a edificação exposta ao ambiente.

Figura 6 – Revestimento de pilar deteriorado.

Como há a existência de manchas vermelhas na superfície das paredes, foi constatado que esta manifestação patológica foi provocada por expansão retardada de óxido presente na argamassa de assentamento de alvenaria. É recomendado, para que o processo de recuperação não seja um procedimento paliativo, que a recuperação ocorra quando se observar a estabilização da expansão, o que pode levar cerca de três anos ou mais.

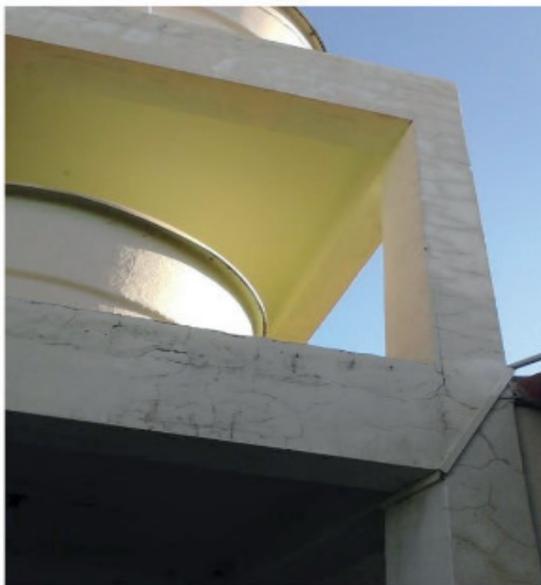
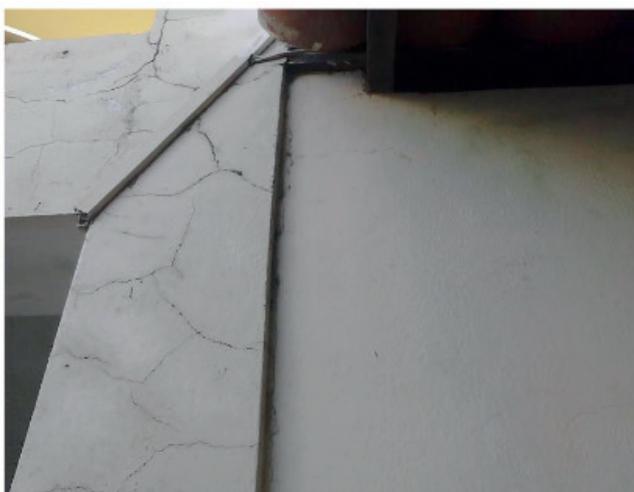
Nas Figuras 7 e 8, pode-se observar que as fissuras da estrutura são devidas à

movimentação higroscópica, sabendo que a mesma encontra-se em ambiente externo, sujeita a ações do meio ambiente.

Figura 7 – Fissuras no revestimento dos pilares e vigas da caixa d'água.

Figura 8 – Fissuras no revestimento de pilar e viga da caixa d'água.

Substituir a camada de revestimento em torno do pilar afetado por uma argamassa e com aditivos impermeabilizantes a fim de impedir a passagem da água, desta maneira protegendo a estrutura da umidade e da água pluvial.

Outra maneira de amenizar o aparecimento de fissuras causadas pela movimentação higroscópica é a execução de juntas de dilatação no revestimento, permitindo a expansão e contração do mesmo.

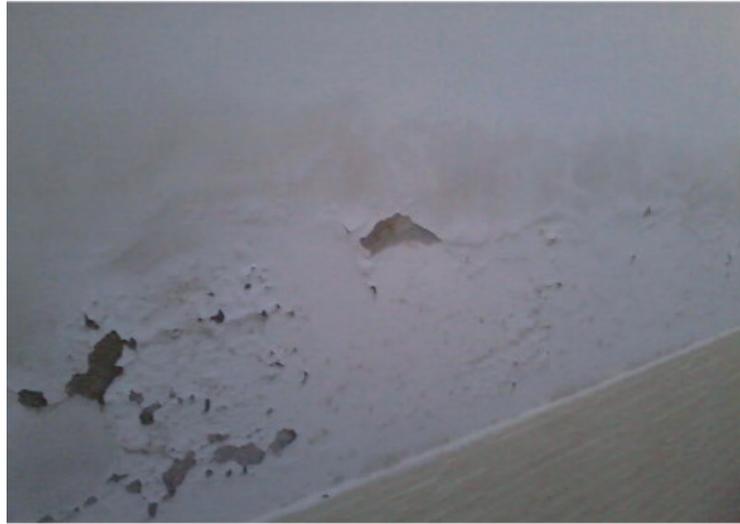
Acredita-se que o descolamento da tinta é causado pela expansão ou degradação do substrato devido à umidade e temperaturas relativamente altas, já que a parede está sujeita a ações do ambiente externo. É o que mostra na Figura 9.

Figura 9 – Descolamento da tinta em parede de alvenaria exposta ao ambiente externo.

Para a realização da recuperação da pintura é necessário lixar e escovar toda a superfície afetada. Onde for necessário deve-se refazer tais partes do reboco. Após a cura do reboco, deve-se preparar o substrato com aplicação de fundo preparador e massa corrida e, por fim, aplicar a nova pintura.

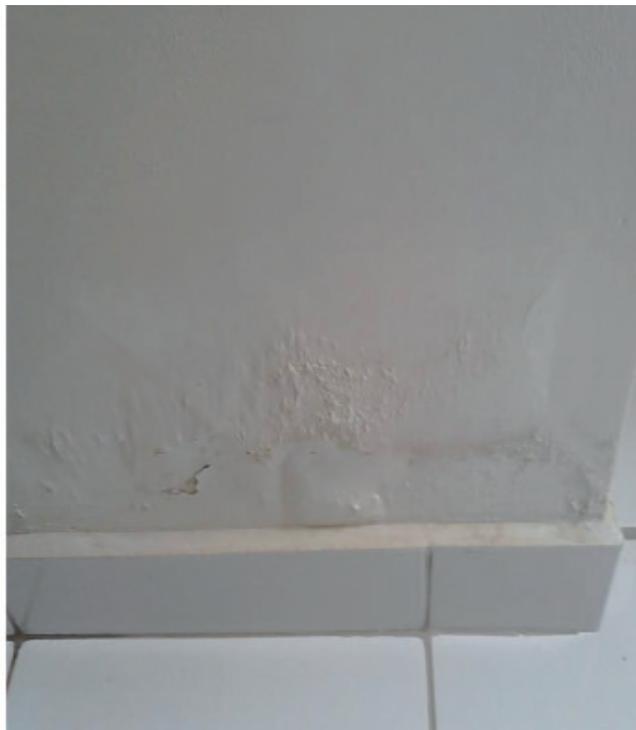
A principal causa possível para o descolamento com empolamento na parede é a infiltração de umidade e/ou umidade retardada de óxido. Estas manifestações patológicas estão apresentadas na Figura 10.

Figura 10 – Formação de bolhas no reboco próxima ao rodapé.

O tratamento para o descolamento com empolamento em paredes se dá basicamente da renovação da camada do reboco e da pintura. Esta manifestação patológica pode ser causada pela infiltração proveniente do solo e os reparos devem ser realizados após a solução dessa problemática.

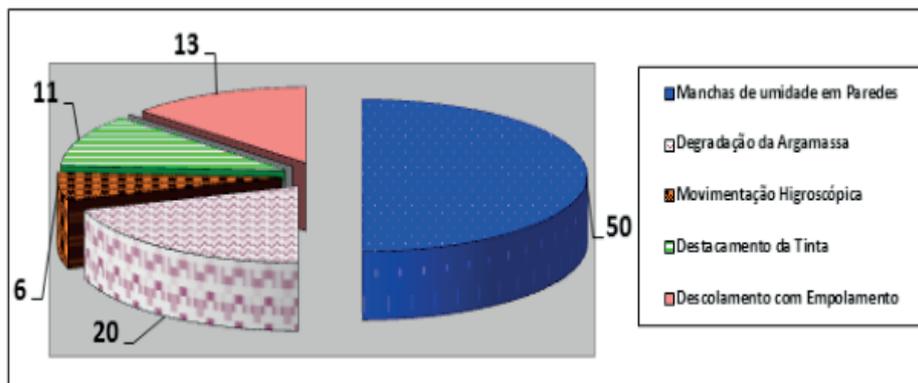
com maior frequência, presença de manchas de umidade em paredes, conforme o gráfico da Figura 11.

Figura 11 – Manifestações patológicas presente na residência
