ANÁLISE DE UMA CONSTRUÇÃO VERTICAL PÚBLICA EM ALVENARIA ESTRUTURAL NA CIDADE DO RECIFE-PE

ANALYSIS OF A PUBLIC VERTICAL CONSTRUCTION IN STRUCTURAL MASONRY IN THE CITY OF RECIFE-PE

O estudo de caso neste presente trabalho tratará irregularidades encontradas na fiscalização de obra pública de conjunto habitacional localizado no Recife-PE. É um caso que mostra o quanto a fiscalização da execução de uma obra se faz necessária, pois nesse caso foram encontradas diversas irregularidades patológicas na alvenaria estrutural e foi necessária a intervenções para evitar um prejuízo futuro de vidas.

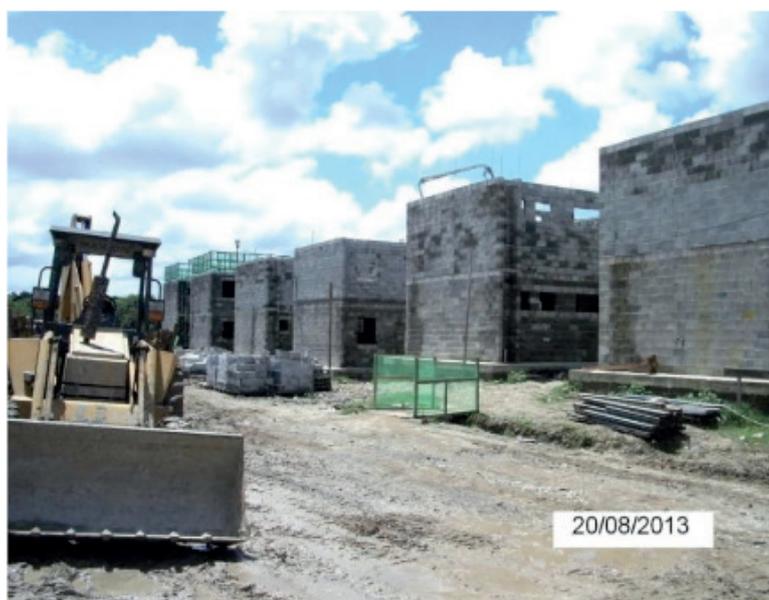
Figura 1 – Vista geral da obra.

Na figura 1 mostrada, é possível ver os blocos sendo construídos até o dia datado e os materiais alojados de maneira equivocada, expostos às intempéries. Foram encontradas algumas irregularidades em cinco blocos que já haviam sido construídos. As irregularidades patológicas apontadas se originaram devido à falta de controle e qualidade da obra, que apresenta divergências entre as especificações do projeto de alvenaria estrutural e a forma de execução, possuindo vários problemas técnicos e utilizando materiais em desconformidade com as normas ABNT NBR 6136:2006 e

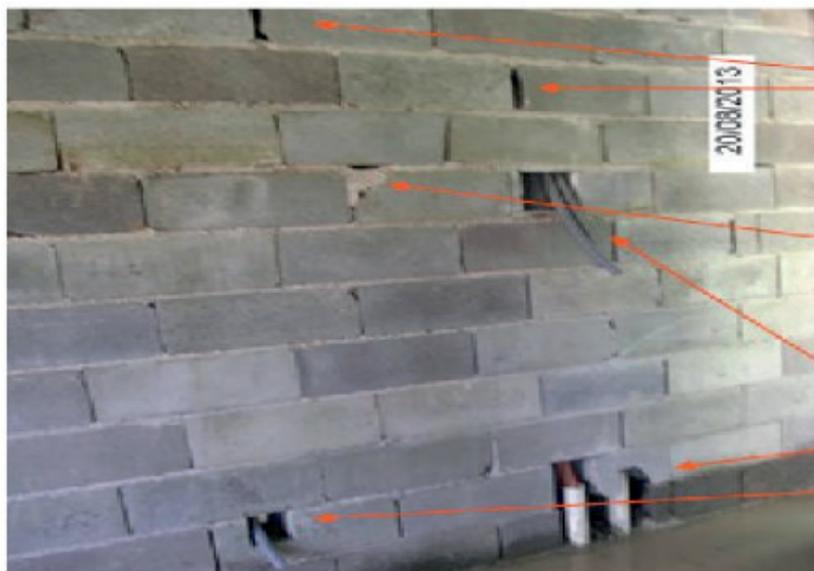
Figura 2 – Juntas verticais não preenchidas e alvenaria rasgada.

Na figura 02, é possível detectar que as juntas verticais não foram preenchidas com argamassa, bloco quebrado e preenchido com argamassa e alvenaria estrutural rasgada para passagem de tubos.

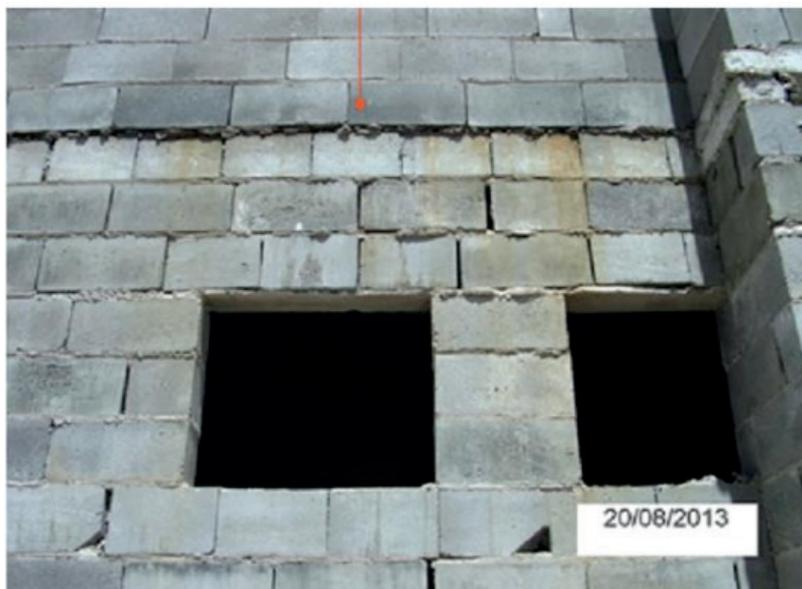
Figura 3 – Parede fora do prumo e desnivelada.

Na figura 3, foi observada a parede fora de prumo e esse erro de execução expôs o desnivelamento entre o pavimento térreo e o superior.

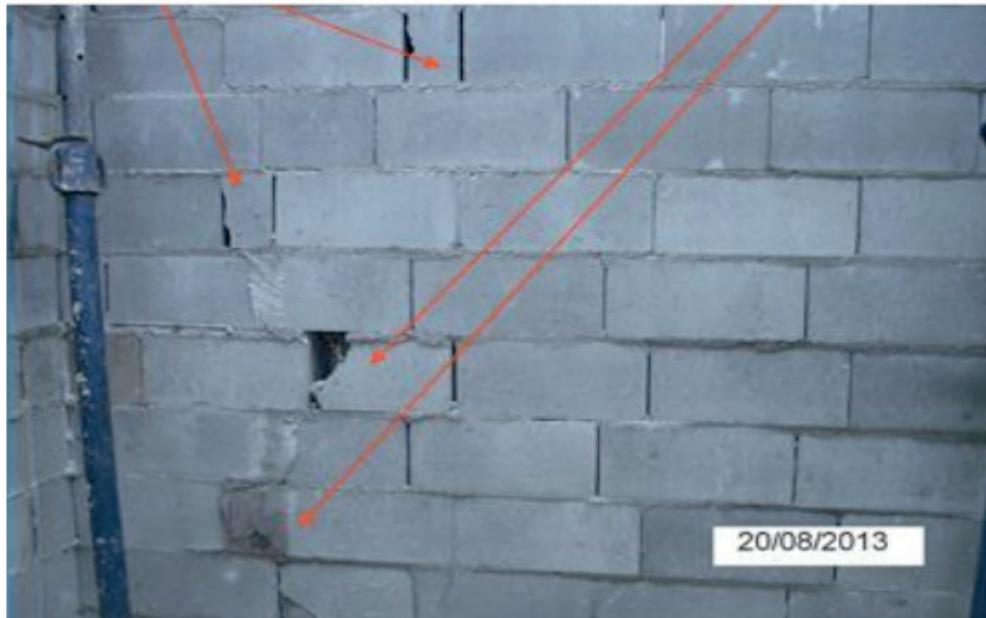
Figura 4 – Bloco de concreto cortado e preenchido com argamassa.

Na figura 4, ficam explícitos os blocos de concreto cortados para compor a alvenaria, em descumprimento com a paginação, os blocos quebrados sendo utilizados na alvenaria e as respectivas aberturas sendo preenchidas com argamassa. Essas ações produzidas causam sérios riscos à saúde da estrutura.

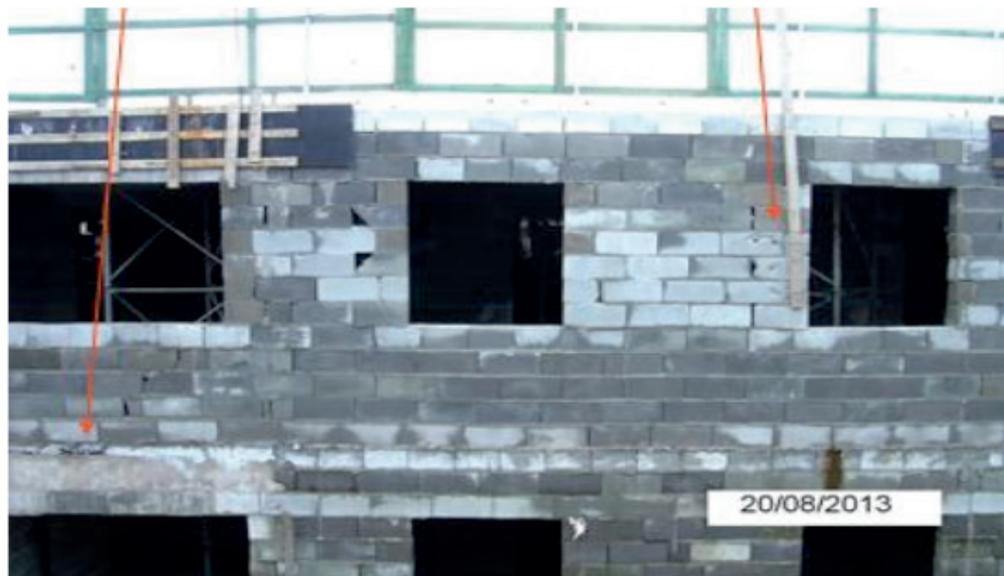
Figura 5 – Bicheira em viga e blocos perfurados.

Percebem-se irregularidades, na figura 5, como o adensamento da viga de concreto, a qual não deveria fazer parte do projeto, pois as cargas provenientes das lajes deveriam ser descarregadas em cintas, para posteriormente dissipar na alvenaria. Vigas devem estar presentes em edificações de estruturas reticuladas, o que não era o

caso desta edificação.
