Impactos das Tecnologias na Engenharia Civil 4

ERROS CONSTRUTIVOS COMO ORIGEM DE PATOLOGIAS NO CONCRETO ARMADO EM OBRAS NA CIDADE DE SÃO JOÃO DO RIO DO PEIXE-PB

Realizar um estudo de caso sobre as principais patologias encontradas em obras que estão em desenvolvimentos ou recém-concluídas na cidade de São João do Rio do Peixe-PB.

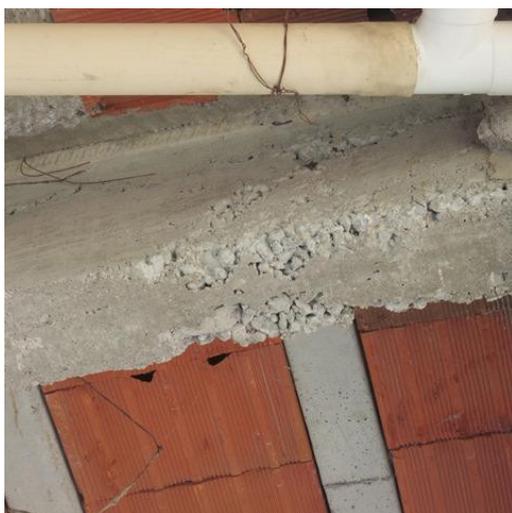
As figuras 3-a e 3-b mostram relatos da obra A, onde é possível identificar erros nas etapas de concepção e execução de projeto. A figura 3-a apresenta o processo de segregação do concreto na viga executada, tal processo se caracteriza pela separação do agregado graúdo da pasta de argamassa, conseqüentemente, a estrutura de concreto apresentará vazios e será menos resistente, ficando assim mais permeável e suscetível às ações de agentes que podem danificar o concreto e o aço. A segregação pode surgir no processo de lançamento ou adensamento do concreto. Influenciando nesses processos a consistência do concreto, propriedade do concreto fresco que corresponde a maior ou menor capacidade de deformar, variando com a quantidade de água, granulometria dos agregados e presença de produtos químicos específicos, afirma Carvalho e Figueiredo Filho (2014). Ressalva-se que não ocorreu a verificação quanto a consistência do concreto, pelo fato, que os elementos estruturais já se encontravam executados. O surgimento da segregação no processo de lançamento do concreto ocorre com o seu lançamento em alturas superiores a 2 m, causando o acúmulo de agregado graúdo na região inferior da peça (ABNT, 2004). O adensamento deve ser realizado, de modo que o concreto preencha toda a forma, e que não ocorra

a segregação dos materiais (CARVALHO E FIGUEIREDO FILHO, 2014). No caso estudado, por se tratar de uma viga e ter uma altura dentro da altura recomenda pelo lançamento, o erro surgiu através do adensamento feito de forma errada. Na figura 3-b é visto a necessidade de um furo na laje para a passagem da tubulação hidrossanitária, tal atitude danifica o concreto e o aço naquela região da laje, causando perda de resistência e possibilitando a ação de agentes corrosivos ao aço. Este erro acontece devido à falta de compatibilização do projeto estrutural com os demais projetos, então, na etapa de execução acontece esse imprevisto, então, a solução encontrada em muitas situações é a perfuração da laje para a passagem da tubulação, possibilitando afetar a estrutura da laje.

Figura 3-a: Segregação do concreto na viga

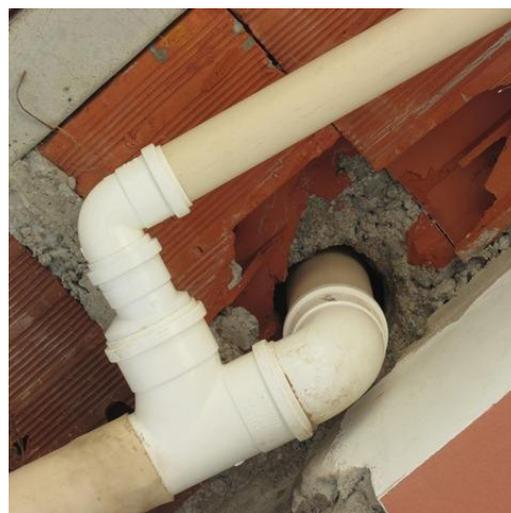
Figura 3-b: Furo na laje

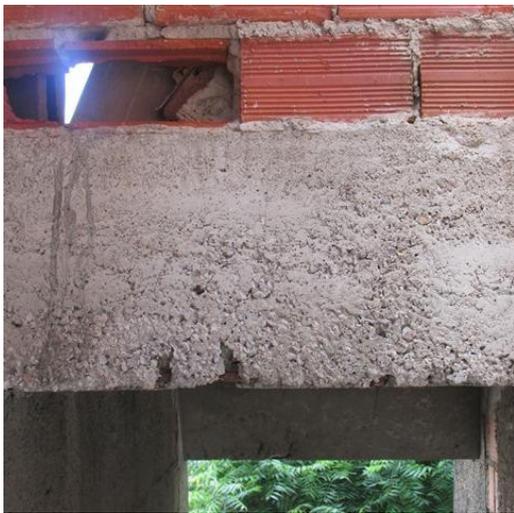
Em sequência, as figuras 4-a e 4-b registradas na obra B, sendo possível verificar na figura 4-a armadura exposta da viga e concreto cheios de vazios, apontando possíveis falhas no processo de adensamento, sendo assim, não foi possível a retirada do ar existente no concreto prejudicando a sua durabilidade e resistência, deixando o concreto mais poroso, com sua superfície de forma irregular e não preenchendo toda forma da viga e apresentando parte da armadura exposta, sendo uma possível causa de patologia futura. Na figura 4-b a armadura da laje em balanço se encontra quase totalmente exposta e em início de oxidação, a considerar a cor apresentada pelo aço não existindo o cobrimento da armadura. O cobrimento é a espessura de concreto que cobre a armadura, possui uma função de proteger o concreto armado de forma física, química e mecânica garantindo a sua durabilidade e desempenho (ABNT, 2004). Tais erros estão diretamente ligados à etapa de execução do projeto, pois as recomendações da NBR para execução do concreto armado não estão sendo utilizadas, prejudicando a estrutura e facilitando o surgimento de patologias no concreto armado.

Figura 4-a: Armadura aparente em viga

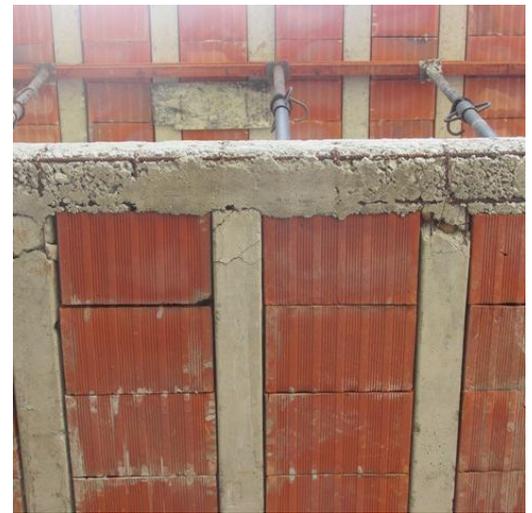
Figura 4-b: Armadura exposta emlaje

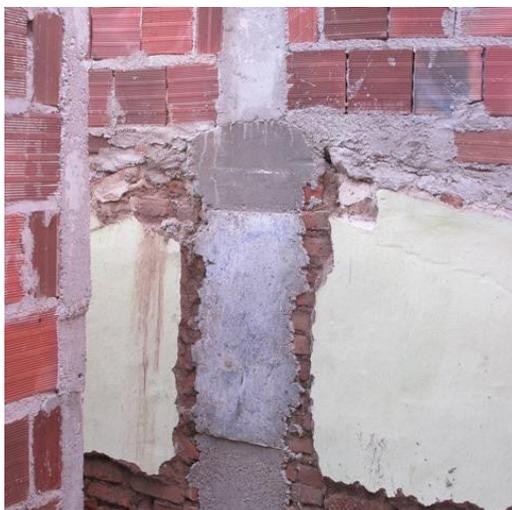
Aobra C apresenta seus relatos de ocorrências nas figuras 5-a e 5-b, a problemática relatada na figura 5-a é um fato que chama muita atenção a considerar a total falta de qualidade de execução do pilar. As fôrmas devem se adaptar às dimensões e formato das peças da estrutura projetadas de modo que estanque impedindo a perda de pasta de cimento (ABNT, 2004). No pilar executado, é evidente que as formas utilizadas não seguiram as recomendações normativas, o que deixou o elemento estrutural com uma estética desagradável. No que se diz respeito a garantir as dimensões e formato da peça estrutural, fica evidente que a forma não atendeu a essa função. Ressalta-se que a transmissão dos esforços no elemento estrutural é de total importância para garantir a sua finalidade. Na figura 5-b a viga registrada apresenta um concreto danificado onde uma parte da armadura está aparente aumentando a possibilidade de corrosão da armadura. A corrosão de armaduras no concreto consiste “pela destruição da película passivante existente ao redor de toda a superfície exterior das barras. A película é formada como resultado do impedimento da dissolução do ferro pela elevada alcalinidade da solução aquosa que existe no concreto” (SOUZA; RIPPER, 2009).

Figura 5-a: Pilar mal executado

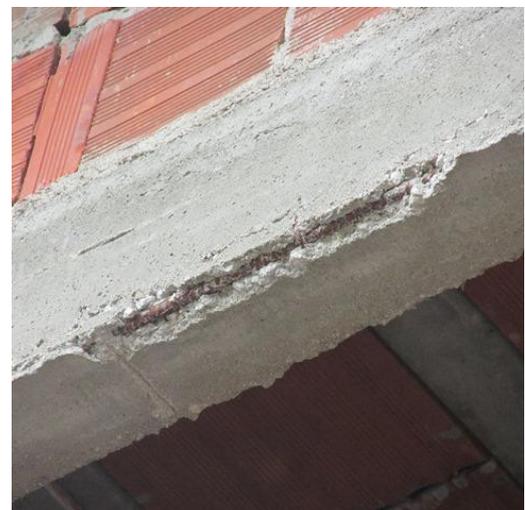
Figura 5-b: Armadura exposta em viga

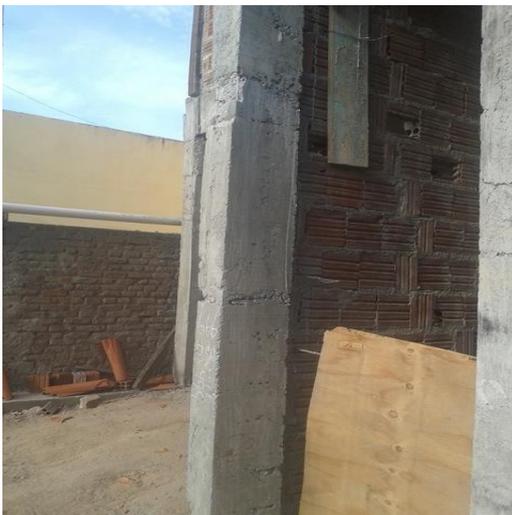
As figuras 6-a e 6-b são relatos da obra D, onde é possível identificar na figura 6-a um erro de execução na concretagem do pilar, pois o mesmo apresenta um concreto com falhas durante seu comprimento, características de um adensamento realizado de forma incorreta ocasionando pontos de possível degradação do concreto, afetando assim a sua durabilidade e resistência. Na figura 6-b ocorre um erro de locação da viga ou do pilar, pois a viga deveria ficar apoiada no pilar transmitindo os esforços da laje para o mesmo, mas provavelmente por falta de conhecimento técnico para interpretação do projeto a viga ficou apoiada na alvenaria, a qual receberá um excessivo esforço cortante, danificando-a. Possibilitando um recalque de apoio na viga, prejudicando seu desempenho e favorecendo o surgimento de trincas e fissuras.

Figura 6-a: Pilar apresentando vazios no concreto

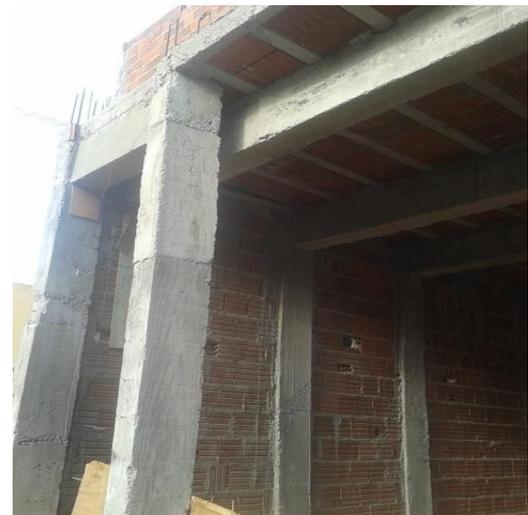
Figura 6-b: Viga executada em local errado

Identificou-se em um caso específico na obra D, um erro de interpretação no projeto estrutural quanto à locação da viga ou do pilar, de modo, que não ocorreu a devida ligação desses elementos, improvisando o apoio da viga na alvenaria. Na obra E, ocorreu de forma propositada o destacamento do concreto, com intuito, de que a armadura da viga servisse de suporte para os conduítes, demonstrando total falta de conhecimento técnico a respeito dos processos construtivos, nos quesitos de qualidade e segurança.

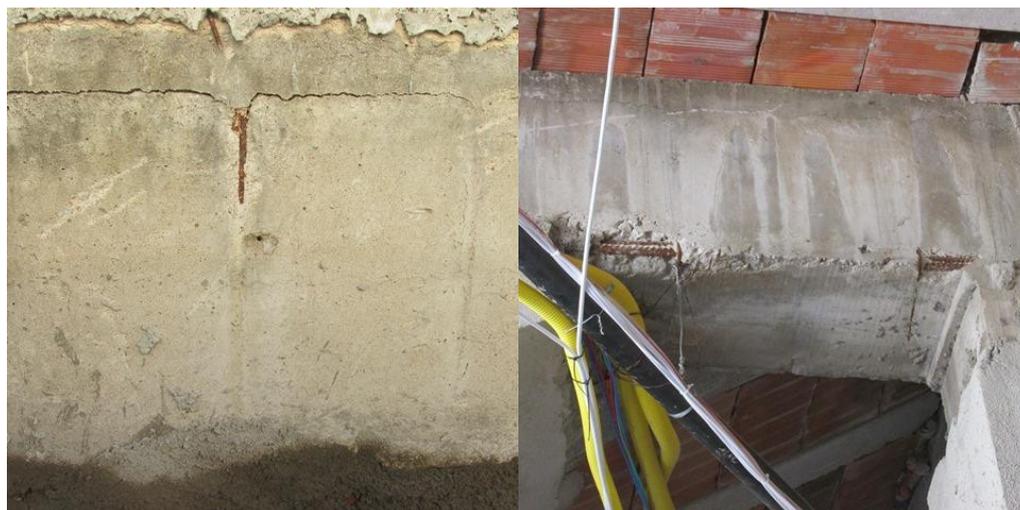
Nas figuras 7-a e 7-b mostram ocorrências na obra E, a figura 7-a mostra um caso de patologia em fase mais avançada, o registro mostra uma laje concretada junto com uma na qual está apoiada, sendo possível identificar uma fissura ao longo da sua extensão acompanhando justamente a oxidação da armadura, de modo bem visível a consequência da patologia na qual já apresenta complicações para o concreto armado. Neste caso a fissura acontece pela expansão da armadura, pois através da fissuração possibilita a ação dos agentes agressivos na atmosfera e aceleram a corrosão, combinando os ataques localizados com os generalizados (SOUZA; RIPPER, 2009).

Na figura 7-b onde mostra parte da armadura exposta, mas o fato que chama atenção é que a falta de cobrimento nesta região é devida o destacamento do concreto de forma proposital pelos funcionários da obra para que a mesma sirva de suporte para os eletrodutos que estão fixados por arame a armadura. Tal atitude mostra total falta de conhecimento técnico a respeito da importância do cobrimento da armadura para a durabilidade da construção e que situações como essas propiciam o surgimento de patologias que comprometem a estrutura. Fica evidente a falta de fiscalização ou

comprometimento do responsável técnico pela execução da obra.

Figura 7-a: Corrosão de armaduras em laje viga

Figura 7- b: Arame anexo à armadura da viga

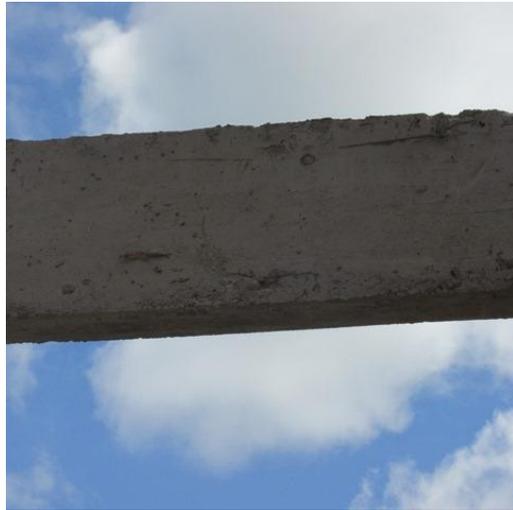
As figuras 8-a e 8-b são registros da obra F, sendo possível a identificação na figura 8-a de um adensamento mal executado na viga, pois não apresenta uma superfície lisa e contem registros de bolhas, características apresentadas por um concreto mal adensado com a presença de vazios. A figura 8-b mostra uma junta de concretagem mal realizada, onde é possível identificar que a união do pilar com a viga não ocorreu de forma satisfatória, pelo fato de existir um vazio justamente onde deveria ter a amarração da armadura desses elementos, da mesma forma que não existe uma continuidade do concreto que proporcione a ligação do pilar com a viga. “Devem ser tomadas as precauções necessárias para garantir a resistência aos esforços que podem agir na superfície da junta. Uma medida adequada consiste normalmente em deixar arranques da armadura ou barras cravadas ou reentrâncias no concreto mais velho” (ABNT, 2004). Tal ocorrência afeta diretamente o desempenho do concreto armado e, analisando essa região, os esforços de cisalhamento são muito grandes e como a execução da junta de concreto não ocorreu da forma devida, é possível que os esforços afetem a durabilidade dessa estrutura desenvolvendo a degradação do concreto armado.

Figura 8-a: Viga mal adensada

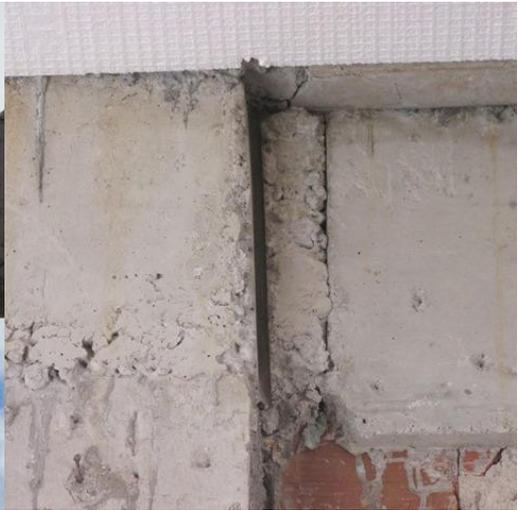
Figura 8-b: Junta de concreto mal executada

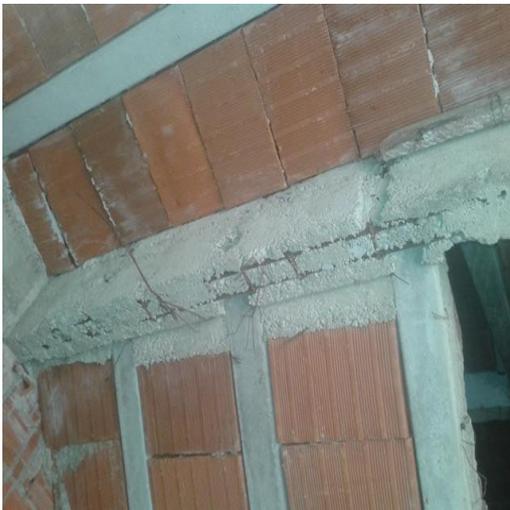
As figuras 9-a e 9-b mostram a realidade da obra G, na figura 9-a é possível identificar uma viga que serve de apoio para a escada com sua armadura quase toda exposta, potencializando possíveis agentes externos que prejudicam o concreto armado, principalmente através da corrosão da armadura. Tais situações são decorrentes de erros na execução do concreto armado, a considerar que o cobrimento da armadura não existiu ou foi insuficiente comprometendo assim a sua durabilidade e resistência. A figura 9-b apresenta os mesmos erros cometidos na figura 9-a, a falta de cobrimento ou cobrimento insuficiente da armadura, sendo que ocorreu na execução de um pilar.

Figura 9-a: Viga sem cobrimento

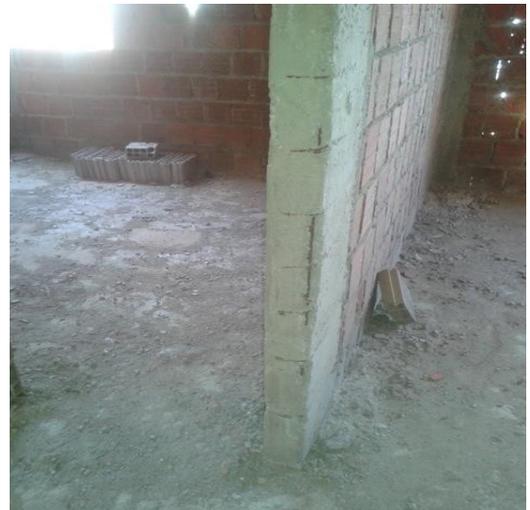
Figura 9-b: Pilar sem cobrimento
