# Impactos das Tecnologias na Engenharia Civil 4

## PATOLOGIAS NA ESTRUTURA DA ESCOLA TÉCNICA ESTADUAL ARLINDO FERREIRA DOS SANTOS

**RESUMO:** Há uma grande necessidade no mercado da construção civil em praticar inspeções nas edificações, que devem ser realizadas constantemente e contribuem na geração de um panorama da situação quanto às questões patológicas nas estruturas. As metodologias de inspeção vêm sendo desenvolvidas com o objetivo de implantar processos de vistoria para manutenção periódica em estruturas, priorizando preliminarmente as possíveis intervenções necessárias nas patologias presentes na obra. Nesse contexto, essa pesquisa foi empreendida na edificação pública de ensino, a Escola Técnica Estadual Arlindo Ferreira dos Santos, no município de Sertânia/PE, com o intuito de explorar nessa área, as principais manifestações patológicas, como

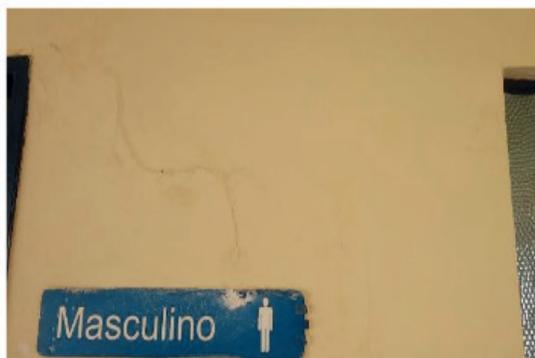
Lado esquerdo: Ocorrência de fissura com 70 centímetros de comprimento medida na diagonal; e de bolor (área: 32 x 70 centímetros), ainda consta a presença de eflorescência (Foto 01).

**Foto 01** – Parede do banheiro masculino e feminino. Lado esquerdo.  
Ocorrência: fissura e eflorescência.

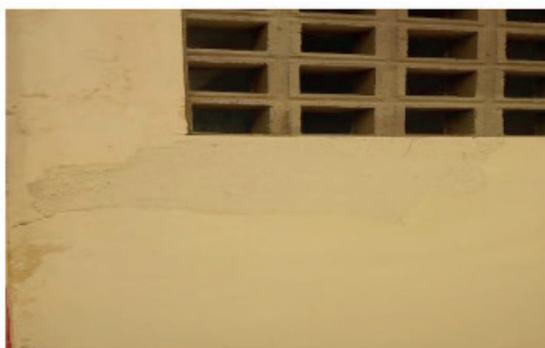
Lado direito: Ocorrência de fissura com aproximadamente 22 centímetros de

comprimento, na horizontal; e presença de eflorescência (Foto 02).

**Foto 02** – Parede do banheiro masculino e feminino. Lado direito.  
Ocorrência: fissura.

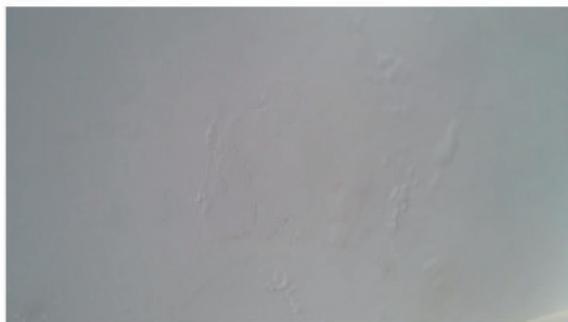
Ocorrência de bolor no teto, com aproximadamente 70 x 80 centímetros de comprimento (Foto 03). Na Foto 04, o bolor apresenta-se um pouco disperso com furos no teto, presença de infiltração.

**Foto 03** – Banheiro feminino.  
Ocorrência: bolor no teto.

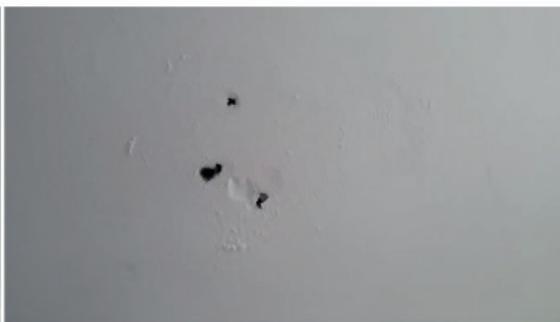
**Foto 04** – Banheiro feminino.  
Ocorrência: bolor no teto e infiltração.

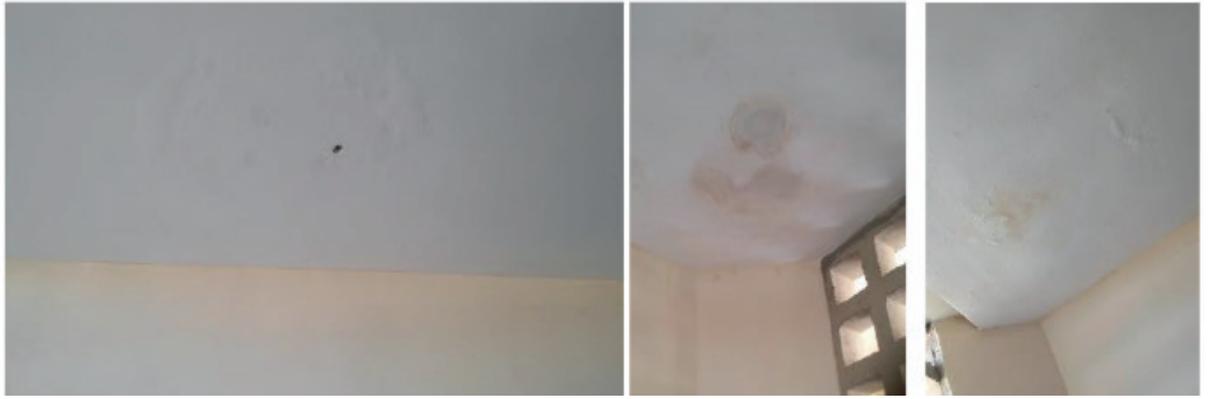
Constatou-se a presença de bolor e eflorescência, causando buracos no teto. Nas paredes havia infiltração (Foto 05).

**Foto 05** – Banheiro Masculino. Ocorrência: bolor, eflorescência e infiltrações.

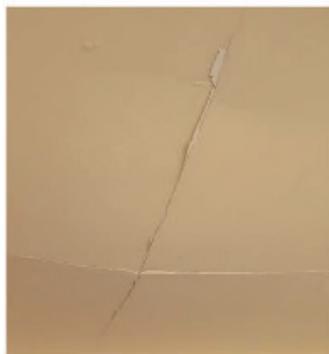
Ocorrência de fissuras com até 2,0 metros de comprimento, causando o rebaixamento do teto de gesso (Foto 06), e de até 3,5 metros na parede (Foto 07).

**Foto 06** – Pátio em frente aos banheiros. Teto. Fissuras.

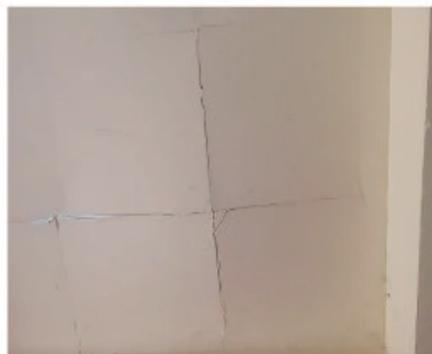
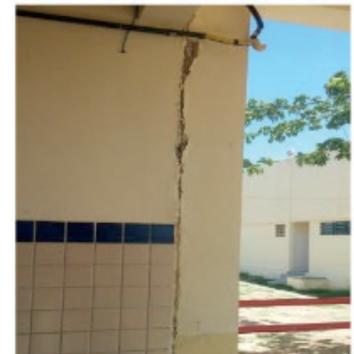
**Foto 07** – Parede. Fissuras.

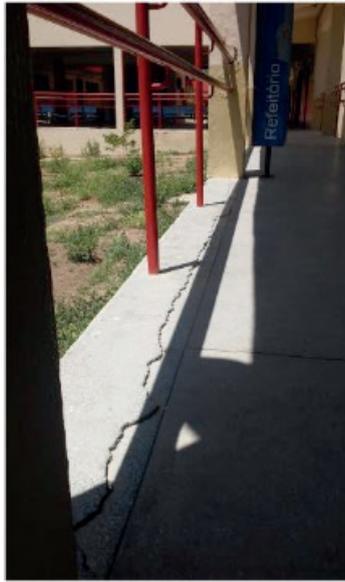
Ocorrência de fissuras no chão, com até 3,0 metros de comprimento (Foto 08). Ocorrência de fissura na parede onde está o corrimão (Foto 09). Ocorrência de fissuras com até 4 metros de comprimento ao longo do forro de gesso na direção do corredor para o refeitório (Foto 10). Ocorrência de bolor, eflorescência e infiltração na porta de entrada da cozinha do refeitório (Foto 11). E entre as pias de lavar mão, constatou-se infiltração e bolor (Foto 12).

**Foto 08** – Refeitório.  
Fissuras no chão.

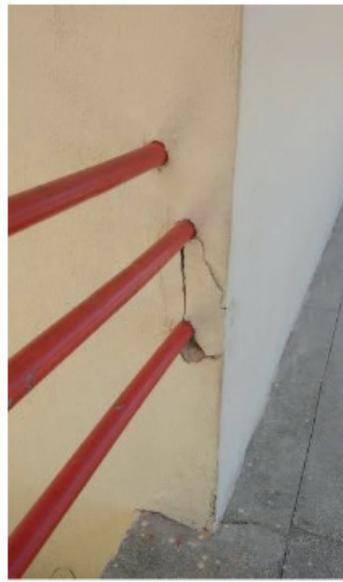
**Foto 09** – Refeitório.  
Fissuras na parede.

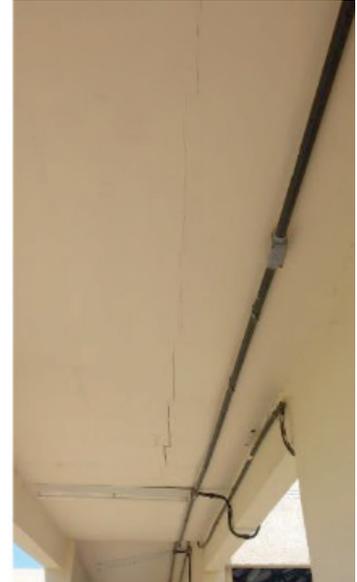
**Foto 10** – Refeitório.  
Fissuras no teto.

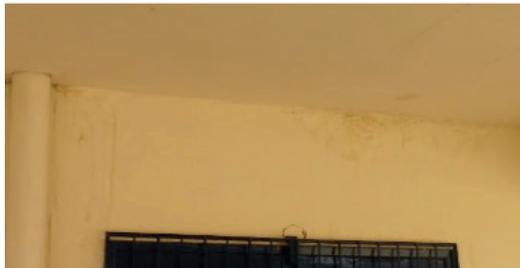
**Foto 11** – Refeitório. Ocorrência de bolor, eflorescência e infiltração.

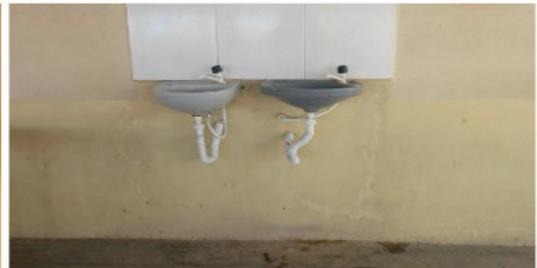
**Foto 12** – Refeitório. Ocorrência de bolor e infiltração.

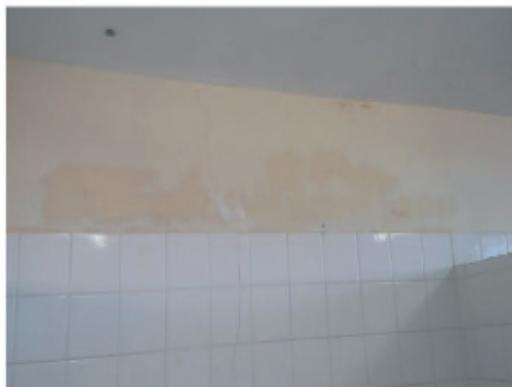
Infiltrações, eflorescências, fissuras e bolores foram constatados. O banheiro, inclusive, está interditado (Foto 13 a 14).

**Foto 13** – Banheiro Feminino.  
Presença de eflorescência e infiltração.

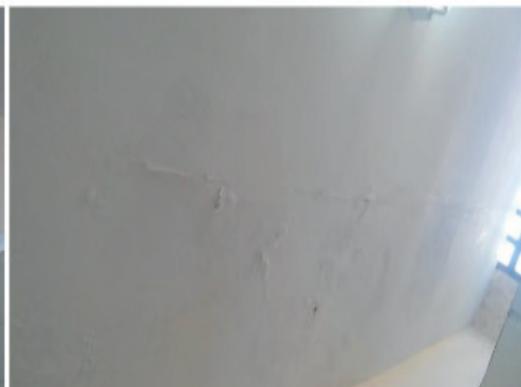
**Foto 14** – Banheiro Feminino.  
Presença de bolor e fissuras.

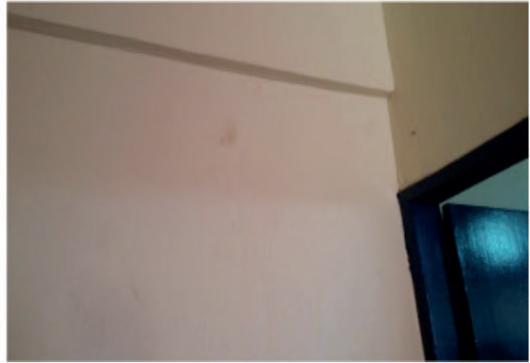
**Foto 16** – Banheiro Masculino.  
Presença de eflorescência.

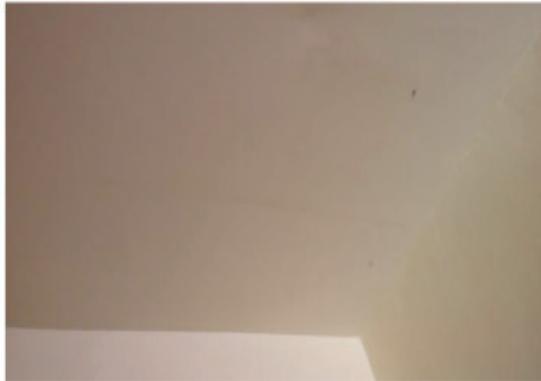
**Foto 17** – Banheiro Masculino.  
Presença de fissura.

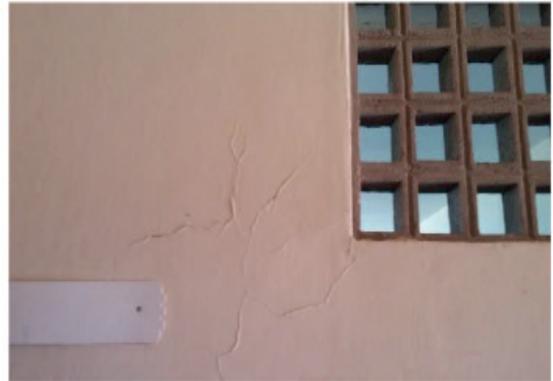
**Foto 18** – Banheiro Masculino.  
Presença de bolor e fissura.

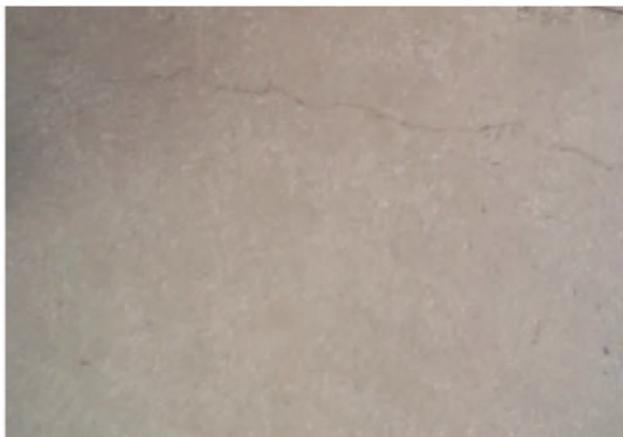
Sala 1: Ocorrência de fissura no chão (Foto 19) e eflorescência (Foto 20). Sala 2: Eflorescência e bolores (Foto 21). Sala 3: Eflorescência devido à parede ficar exposta ao sol e a chuva (Foto 22). Sala 4: Eflorescência e fissura devidas à exposição solar e susceptibilidade as chuvas.

**Foto 19** – Sala 1. Presença de Fissura no chão.

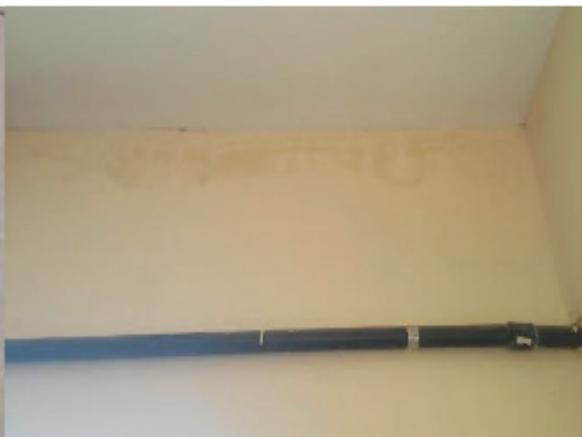
**Foto 20** – Sala 1. Presença de eflorescência.

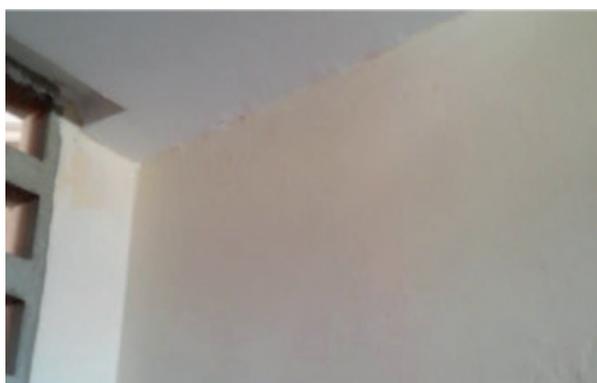
**Foto 21** – Sala 2. Presença de eflorescência e bolor.

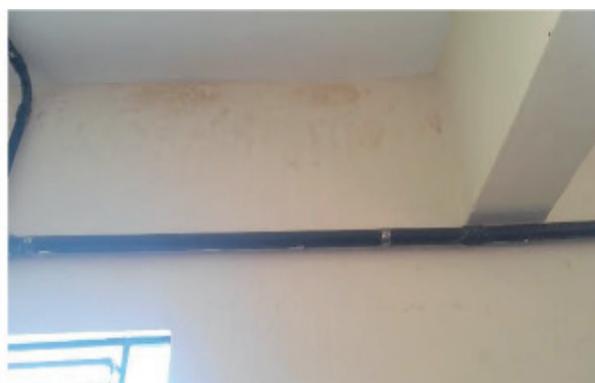
**Foto 22** – Sala 3. Presença de eflorescência.

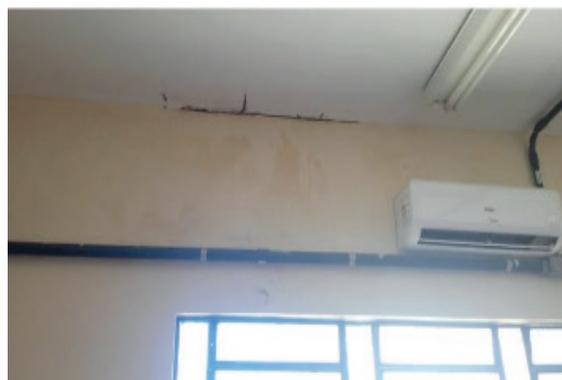
Sala 1: Ocorrência de eflorescência com até 1 metro de comprimento e fissura com aproximadamente 67 centímetros (Foto 23). Sala 2: Não houve manifestação patológica. Sala 3: Presença de eflorescência (Foto 24).

**Foto 23** – Sala 1. Presença de eflorescência e fissura.

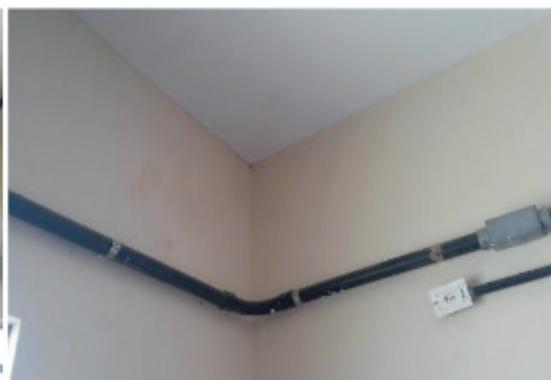
**Foto 24** – Sala 3. Presença de eflorescência.

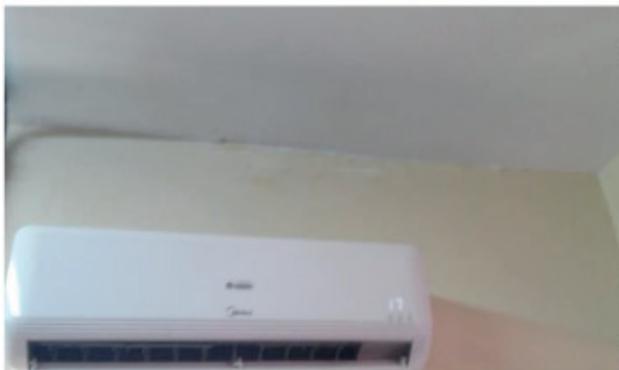
Sala 4: Bolor e eflorescência (Foto 25 e 26).

**Foto 25** – Sala 4. Presença de bolor.

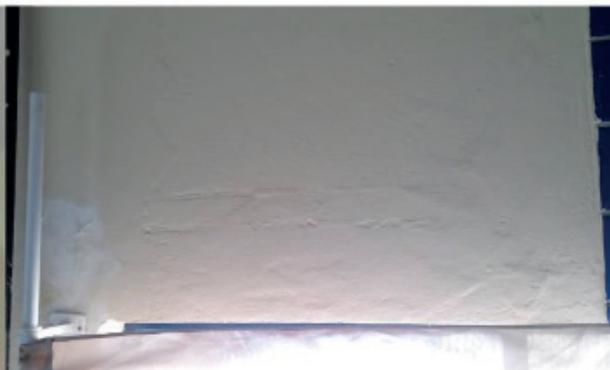
**Foto 26** – Sala 4. Presença de eflorescência.

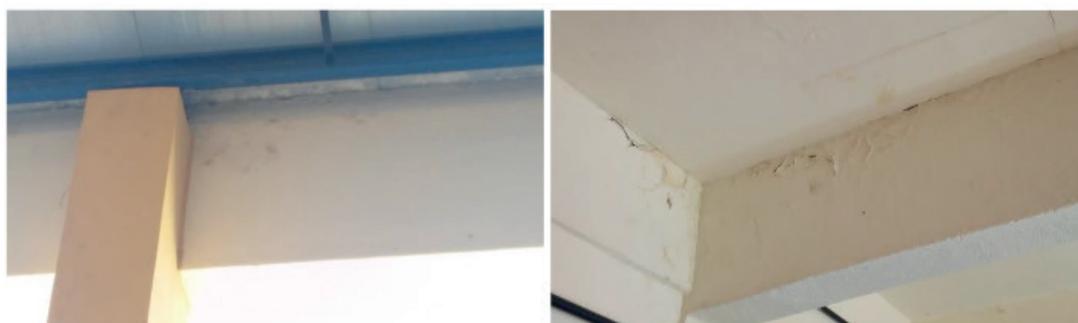
Constatou-se eflorescência, bolor e fissuras (Foto 27).

**Foto 27** – Parte da Frente Externa. Presença de bolor.

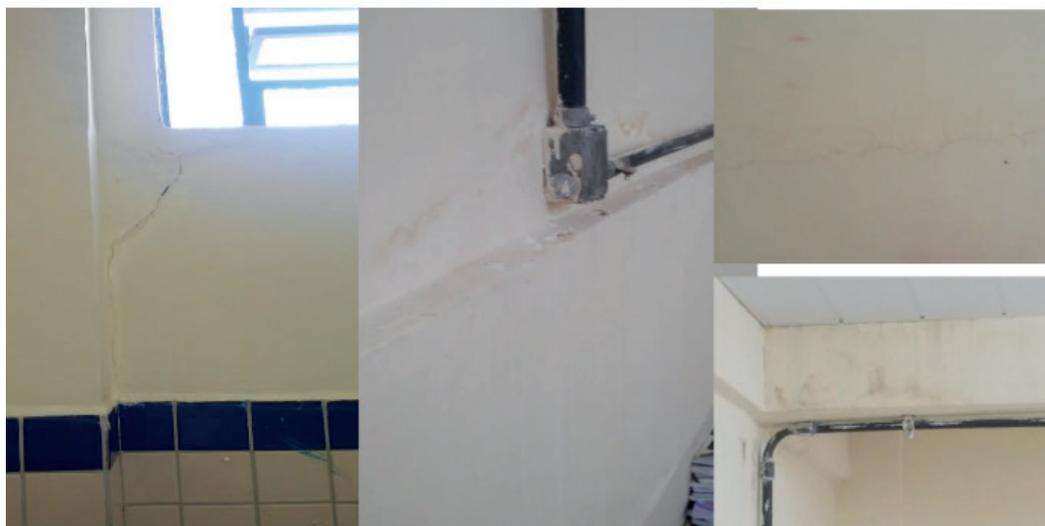
Fissuras, eflorescência e bolor (Foto 28).

**Foto 28** – Biblioteca. Presença de Fissuras, eflorescência e bolor.
