Impactos das Tecnologias na Engenharia Civil 4

INSPEÇÃO E DIAGNÓSTICO DAS MANIFESTAÇÕES PATOLÓGICAS PRESENTES EM UMA PONTE NA REGIÃO METROPOLITANA DO RECIFE

RESUMO: Localizada na região metropolitana do Recife/PE, a ponte estudada representa um importante elemento de infraestrutura rodoviária que liga os municípios de Paulista e Olinda. Foi construída em 1974, quando o município de Paulista tinha de uma população de aproximadamente 70 mil habitantes. Hoje, 43 anos após sua construção, a cidade apresenta uma população de mais de 300 mil habitantes com uma demanda de tráfego diário de cerca de 50 mil veículos. Com o passar dos anos, é

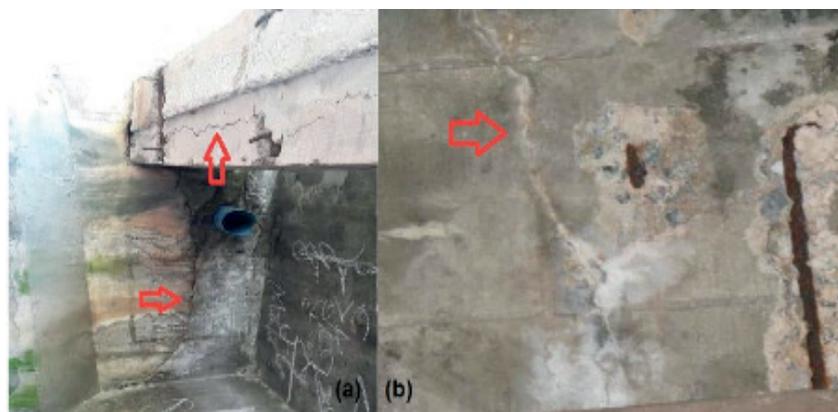
No presente estudo de caso, fissuras de tamanhos e formas diversas foram encontradas em vários locais da ponte, sendo causa e consequência de outras manifestações patológicas, como apresentado na Figura 2.

Figura 2: Fissuras em vigas e no tabuleiro da ponte.

Na inspeção preliminar foram encontradas diversas fissuras. O motivo mais provável, entre outros, é o ataque por cloretos, uma vez que há constante contato com águas de marés e, devido as variações de maré, há ciclos de molhagem e secagem, que estão sempre presente na estrutura. Souza e Ripper (2009) explicam que estes ciclos causam danos consideráveis ao concreto.

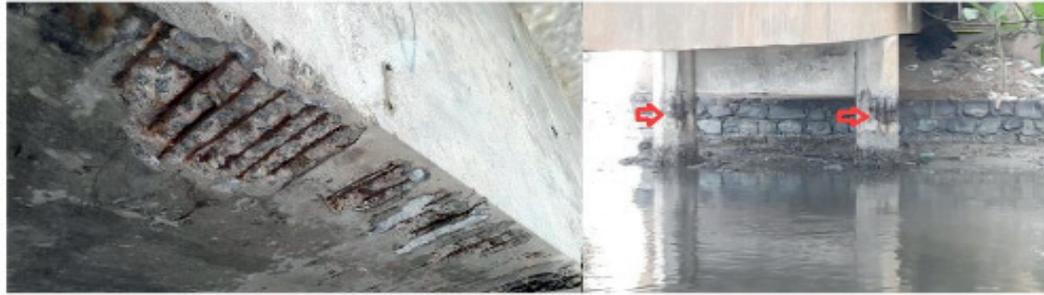
Na inspeção, foram encontrados locais de desagregação do concreto em toda a extensão da ponte, principalmente nas regiões da face inferior das vigas, em diversas unidades. Em alguns locais, era possível destacar o agregado da estrutura manualmente, sem praticamente esforço algum, devido ao grau avançado de desagregação da peça.

A corrosão de armaduras foi uma das manifestações patológicas mais encontradas na inspeção visual, provavelmente devido à classe de agressividade ambiental III (CAA III), atingindo várias vigas, apoios e tabuleiro, onde as armaduras encontravam-se

aparentes, extremamente corroídas e muitas seccionadas. O estado das vigas e dos apoios foi considerado o pior entre os elementos estruturais constituintes da ponte. A Figura 3 apresenta exemplos de desagregação verificados no local.

Figura 3: Corrosão das armaduras e desagregação do concreto em estágio avançado nas estruturas da ponte.

que comprometem a vida útil e o bom desempenho da estrutura. A mais preocupante foi a presença constante de áreas com armadura exposta em estado avançado de corrosão, sobretudo nas vigas.

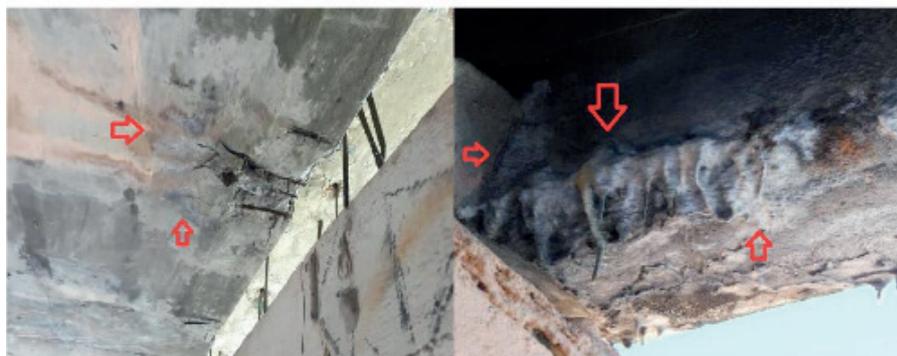
Eflorescências foram encontradas nas vigas, tabuleiros e apoios da ponte. Houve maior ocorrência nos furos utilizados para o suporte das tubulações, o que é justificada pela contribuição da umidade a esta patologia. A Figura 4 apresenta estas manifestações.

Figura 4: Eflorescência presente nas vigas das estruturas ocasionando estalactites.

Por lixiviação, podem ter ocorrido os casos de eflorescências, que juntamente com as fissuras, concentração de cloretos livres e queda do pH da estrutura, deram início à corrosão das armaduras, justificando a situação atual em que se encontra a ponte.

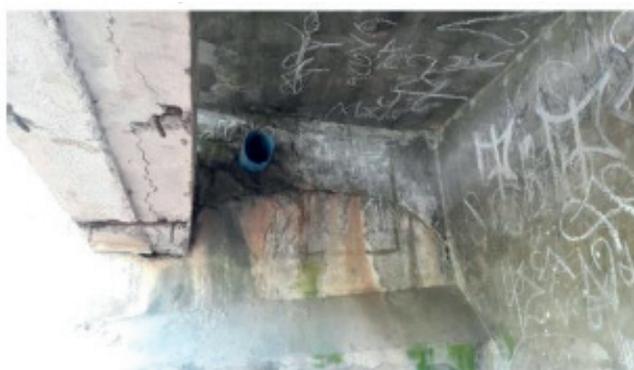
Vários trechos da estrutura da ponte apresentaram bolor, porém essa foi considerada a menos recorrente em relação às demais manifestações encontradas. As manchas encontradas nos elementos da ponte tinham a predominância da cor esverdeada, como demonstra a Figura 5.

Figura 5: Bolor presente na estrutura da ponte.

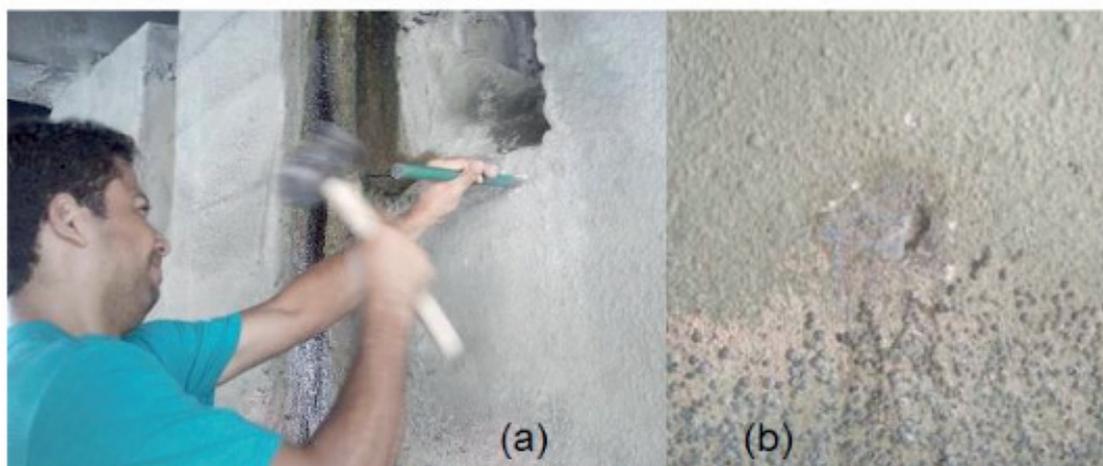
Figura 7: Quebra da superfície (a) e após a aspersão do nitrato de prata, a coloração branca (b) indicando presença de íons cloretos livres.

Cloretos livres, que causam corrosão, foram detectados no ensaio do método de aspersão de nitrato de prata. Este tipo de corrosão é muito agressivo e pode causar muitos danos à estrutura.

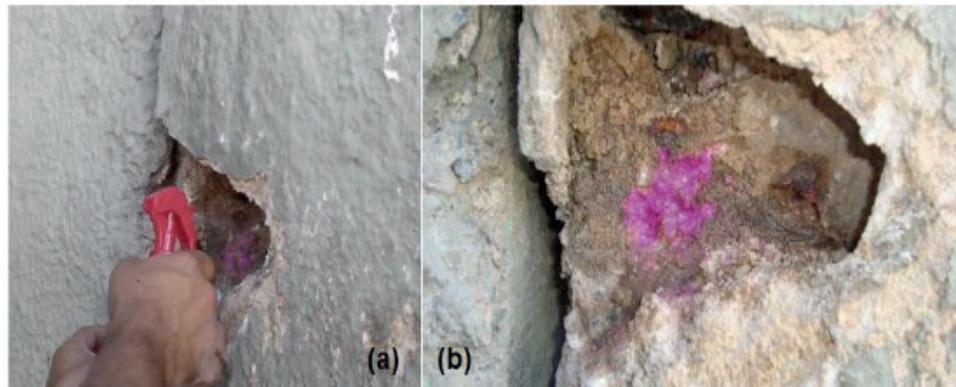
A fenolftaleína torna a área do concreto não carbonatada na cor vermelho carmim e área carbonatada permanece incolor. O resultado positivo para esta avaliação foi apresentado em todos os locais, porém devido a influências de vários fatores se faz necessário uma análise mais detalhada. A Figura 8 demonstra os passos realizados na execução do ensaio.

Figura 8: (a) Aspersão da solução fenolftaleína em área recém fraturada e (b) indicação de área carbonatada.
