## MANIFESTAÇÕES PATOLÓGICAS EM EDIFICAÇÕES PÚBLICAS: ESTUDO DE CASO EM ALGUNS TEATROS NA CIDADE DO RECIFE/PE

**RESUMO:** Edifícios históricos demandam uma abordagem especial no tocante à manutenção predial. Os Teatros A e B são edificações públicas relevantes do ponto de vista arquitetônico, histórico e cultural da cidade do Recife. Foram realizadas inspeções de forma visual nos dois teatros, tendo em vista a detecção das principais manifestações patológicas e o diagnóstico preliminar dos problemas que afetam a vida útil dos mencionados edifícios. A partir dos dados levantados e analisados foram detectadas corrosão de armaduras, deterioração de tijolos maciços cerâmicos, fissuras em alvenarias, eflorescência em concreto, bolor e manchas de infiltração. Nos dois prédios foram identificados,

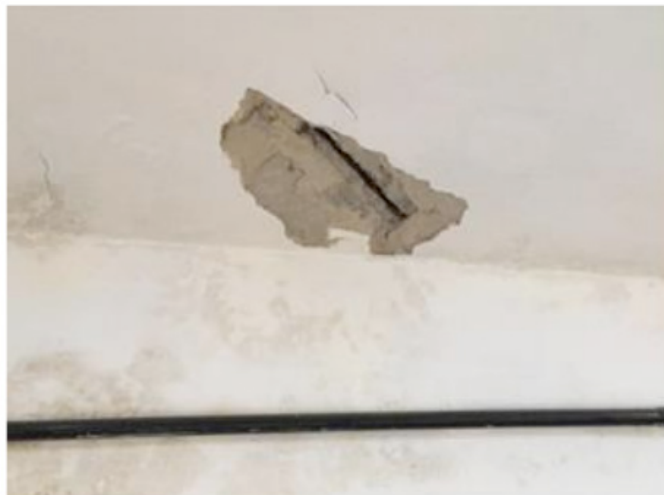
Armadura exposta em processo evolutivo de corrosão e deslocamento (desagregação) de concreto localizados na laje da sala de ensaios (Figura 03). É provável que as causas dessas manifestações patológicas tenham sido a ausência de espaçadores e ou cobrimento mínimo das armaduras insuficiente, potencializadas pela presença de cloretos livres e CO<sub>2</sub>.

Figura 3 – Laje da sala de ensaios com armadura exposta e deslocamento de concreto.

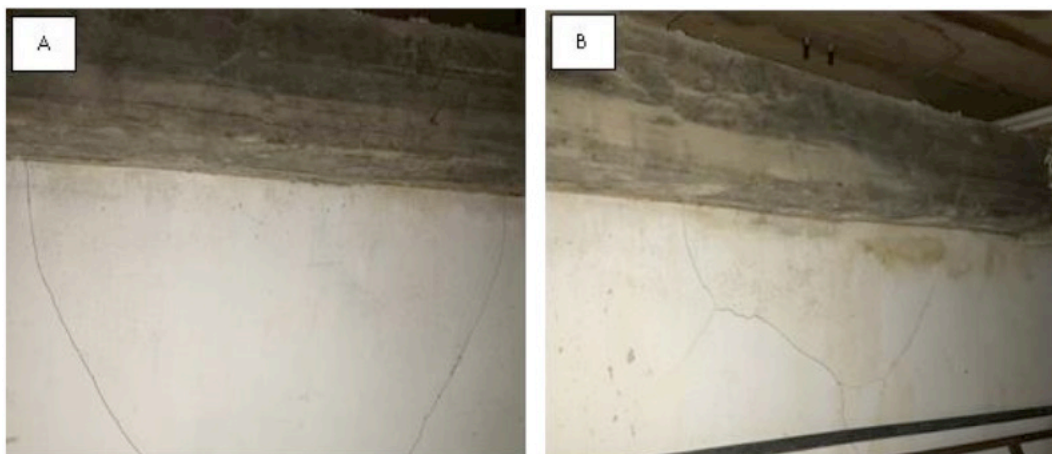
Fissuras em alvenaria a 45 graus e manchas em paredes sob a estrutura do tablado em madeira do palco – depósito (Figuras 04-A e 04-B).

Figura 4 – (A) Fissuras em parede; e (B) Fissuras e manchas em parede.

As fissuras são uma das manifestações patológicas mais presentes nas estruturas, dentre elas nas alvenarias, as quais podem ter sido causadas devido as sobrecargas e ou temperaturas. No caso particular, a configuração em 45 graus das fissuras nas paredes sugere a incidência de esforços de flexão da viga de madeira sobre as alvenarias.

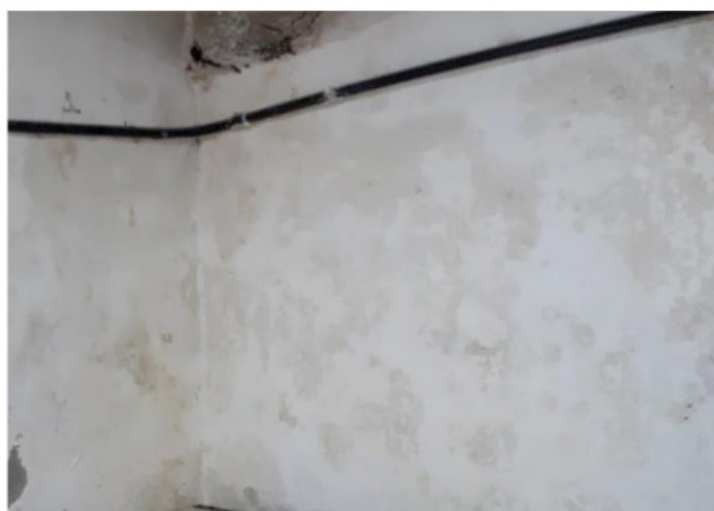
Manchas de infiltração por capilaridade nas alvenarias da sala de ensaios (Figura 05). As manchas estão provavelmente vinculadas à falha ou ausência do sistema de impermeabilização.

Figura 5 – Descascamento da pintura em paredes internas.

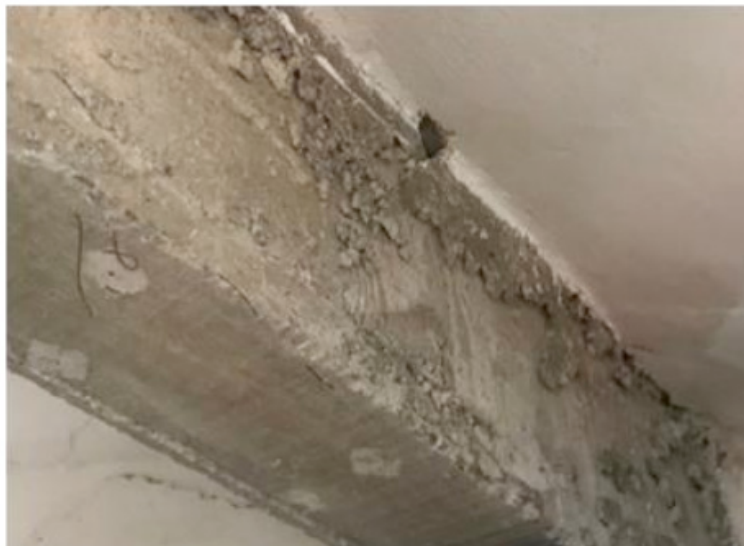
A segregação dos materiais e a adesão dos mesmos à face da viga (Figura 06), pode ter ocorrido em função da abertura das formas pelo efeito das pressões sobre estas, as quais certamente foram provocadas pelo incorreto adensamento do concreto fresco (incorreto posicionamento dos vibradores de imersão).

Figura 6 – Viga da sala de ensaios com concreto segregado aderido à face.

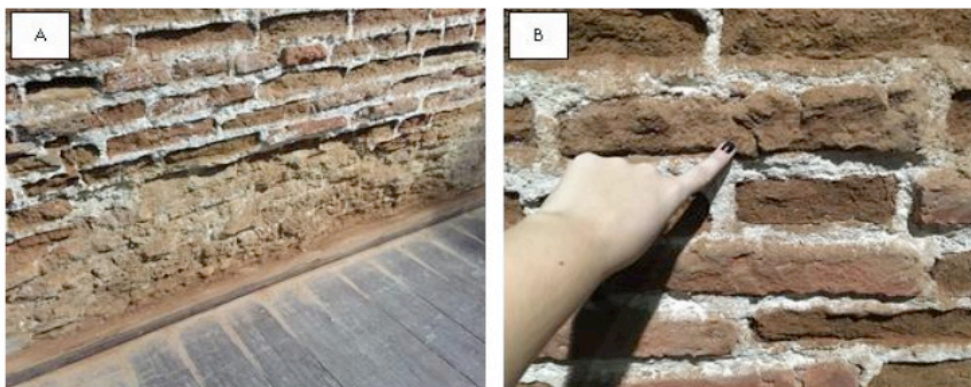
Degradação de alvenarias e respectiva argamassa de assentamento dos tijolos, as quais estão localizadas na sala de apresentações. A manifestação patológica foi provavelmente provocada pela perda de resistência dos materiais constituintes dos tijolos cerâmicos maciços e da argamassa de cimento e areia, derivada de fatores relacionados a reações e ou alterações físico-químicas, químicas e ou biológicas (Figura 07-A e 07-B).

Figura 7 – (A) e (B) Degradação em alvenarias de tijolos cerâmicos maciços na sala de apresentações.

Importante destacar que as alvenarias de tijolos maciços, em franco processo de degradação, integram a estrutura de apoio à cobertura da edificação, bem como as estruturas de apoio às cargas cênicas, quais sejam, os equipamentos de iluminação e som, bem como cabos para içamento/sustentação dos atores em cena.

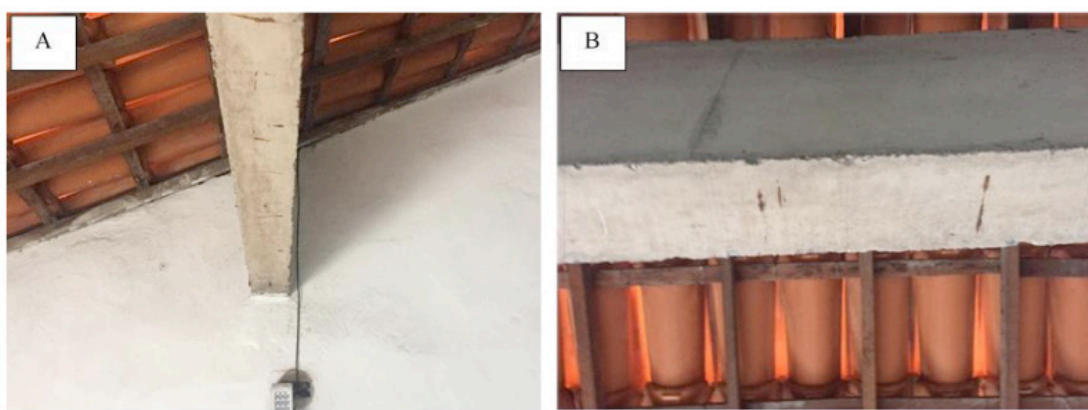
As faces inferiores (bases) de algumas vigas transversais da estrutura de apoio da cobertura apresentam, em pontos localizados, armaduras expostas com corrosão incipiente (Figura 08-A e 08-B). É provável que as causas destas manifestações patológicas tenham sido a ausência de espaçadores entre as armaduras e formas e o cobrimento de concreto insuficiente (abaixo do mínimo definido em norma).

Figura 8 – (A) e (B) Vigas transversais da estrutura de apoio da cobertura com armaduras expostas com corrosão incipiente.

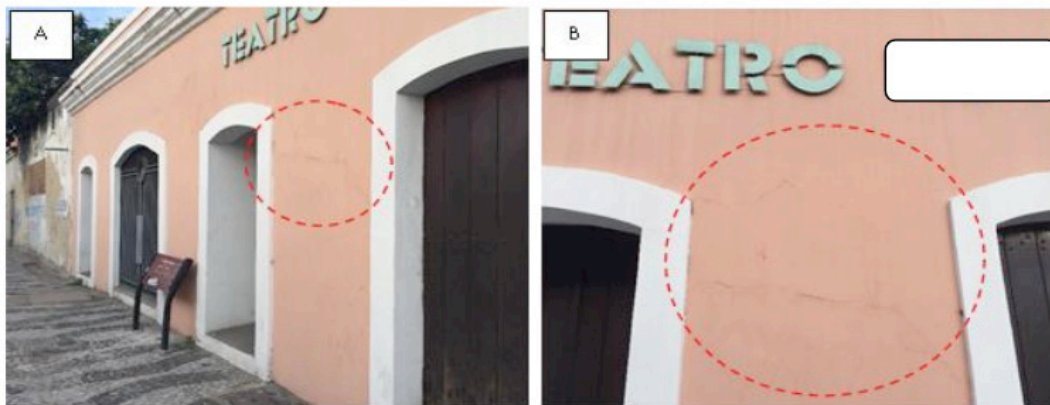
Fissuras em alvenaria da fachada principal, as quais foram provocadas por variação de umidade dos materiais – movimentações higroscópicas (Figura 09-A e 09-B). As fissuras presentes na fachada provocam a penetração de umidade para o interior do edifício, particularmente quando da batida de chuvas sobre a face exterior da alvenaria da fachada.

Figura 9 – (A) e (B) Fissuras em alvenaria provocadas por movimentação higroscópica.

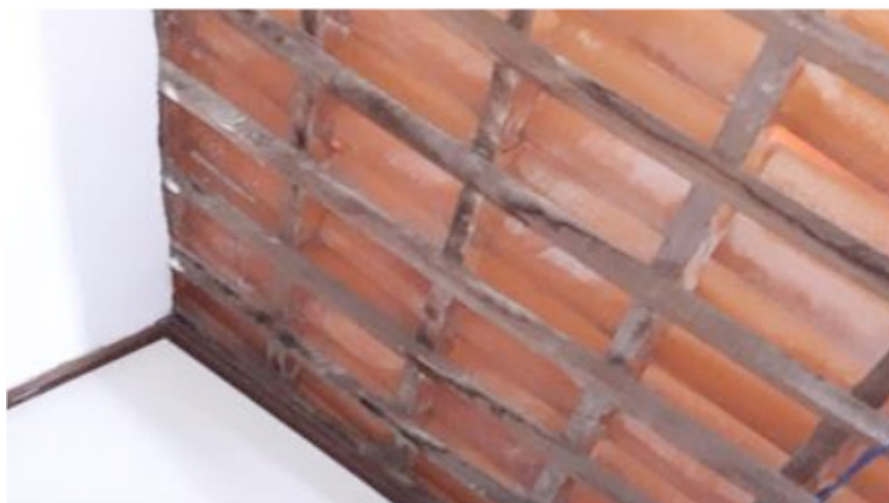
Bolor (mofo) nos caibros e terças da cobertura (Figura 10) devido ao excesso de umidade. As possíveis causas dessa manifestação patológica são: telhas fissuradas e ou quebradas; e ausência e ou deficiência de rufos e ou calhas.

Figura 10 – Bolor nos caibros e terças do telhado.

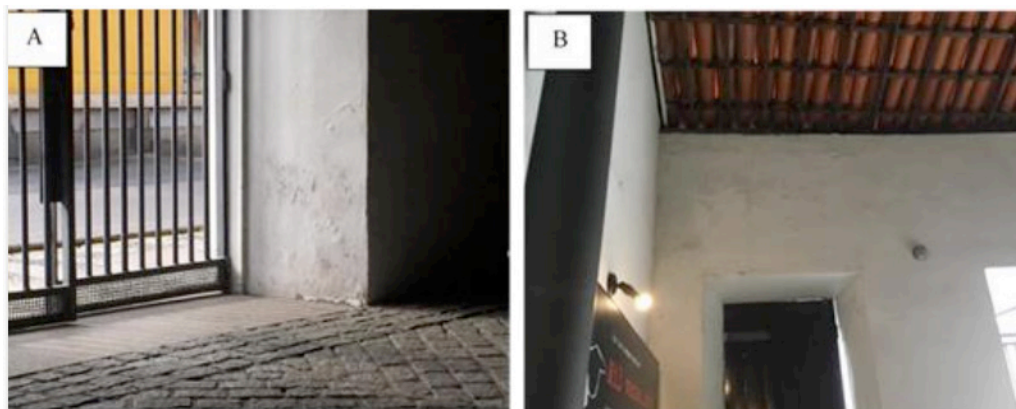
Foram identificadas saponificação e descamações de tinta em paredes internas na entrada do Teatro (Figura 11-A), originadas de infiltração por capilaridade. Já a descamação da tinta presente no topo da alvenaria interna (Figura 11-B) é causada pela umidade da mesma, a qual é derivada de infiltrações de águas pluviais através do telhado.

Figura 11 – (A) e (B) Descamação da pintura nas paredes internas da entrada devido à umidade por capilaridade.

É necessária a manutenção periódica da pintura, removendo as áreas afetadas para reaplicação da tinta, bem como o uso de tinta de boa qualidade e o correto preparo e aplicação da mesma, além do prévio e imprescindível reparo do sistema coberto, tendo em vista a eliminação de infiltrações.

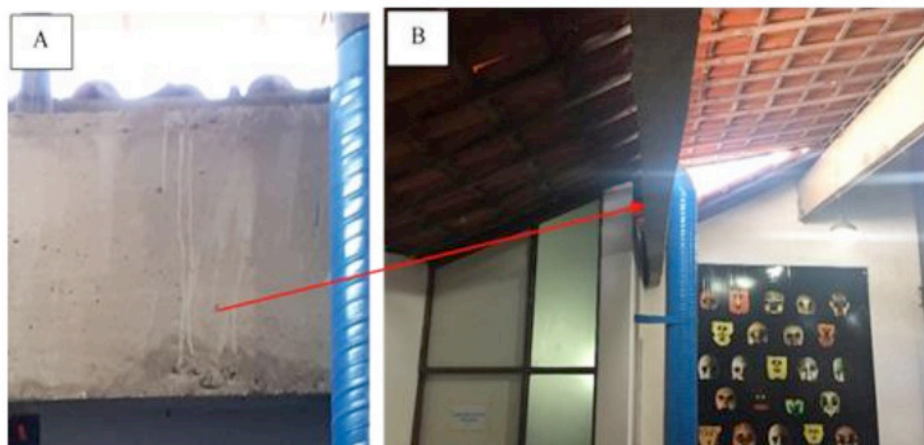
Foi observada a presença de eflorescência em viga da estrutura de sustentação da cobertura (Figura 12-A e 12-B), a qual certamente é oriunda do processo de lixiviação dos materiais que constituem o concreto, o qual está exposto à umidade resultante da água de chuva.

Figura 12 – (A) e (B) Descamação da pintura nas paredes internas da entrada devido à umidade por capilaridade.

Ações podem ser executadas para inibir o processo de lixiviação do concreto, a exemplo da impermeabilização da área de contato do concreto da viga com material hidrofugante.
