CARACTERIZAÇÃO QUÍMICA, MECÂNICA E DA FRATURA DE TRILHOS PERLÍTICOS

RESUMO: As amostras avaliadas são de um trilho ferroviário confeccionados em aço perlítico, sua microestrutura é predominante constituída de lamelas alternadas de ferrita e cementita. O estudo de caso tentou determinar qual teria sido a causa da falha do componente. A amostra fora cedida por uma empresa que faz uso de trilhos em vias que operam com carregamento elevado. Lançou-se mão das técnicas de análise da fratura, via análise visual com auxílio de lupa e fractografia com auxílio de microscópio eletrônico de varredura (MEV), posteriormente efetuou-se a caracterização mecânica da amostra por intermédio de ensaios de tração e dureza. Na análise de falha detectou-se macroscopicamente a origem da falha, que fora localizada na região do patim, e a presença de marcas de praia e posteriormente marcas de sargento, microscopicamente não fora possível detectar a presença de outras estruturas características a não ser a clivagem. As caracterizações mecânicas forneceram informações que estão de acordo com a literatura. Portanto entende-se que a provável causa da fratura se deu por fadiga em decorrência do elevado carregam

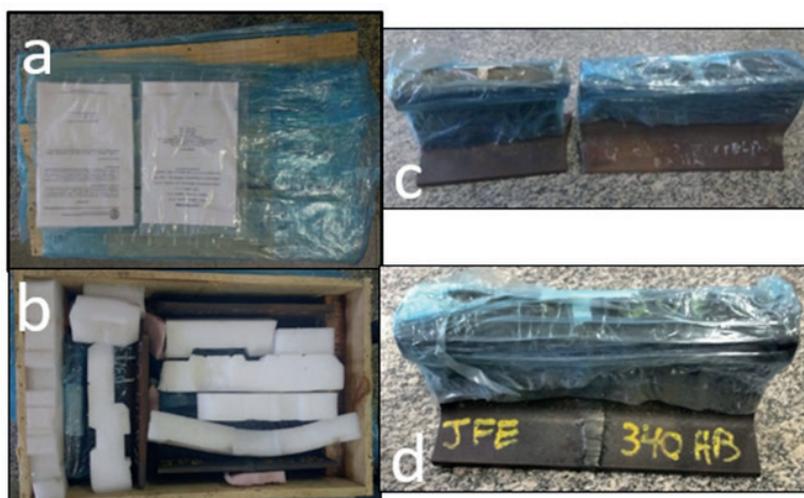
carregamento e foram recebidas com as informações de que, o trecho do trilho corresponde a uma seção que foi unida via técnica de soldagem por caldeamento (flash-butt welding) e fora colocada em operação. É importante frisar que não se informou os detalhes dessa operação, ou seja, por quanto tempo o trecho ficou em serviço e/ou quais foram as solicitações sofrida. A Figura 1 a seguir apresenta as amostras tal qual foram recebidos.

Figura 1 - Trilhos cedidos, em (a) como recebido, (b) aberto, (c) Trilho fraturado e (d) Trilho com defeito superficial.

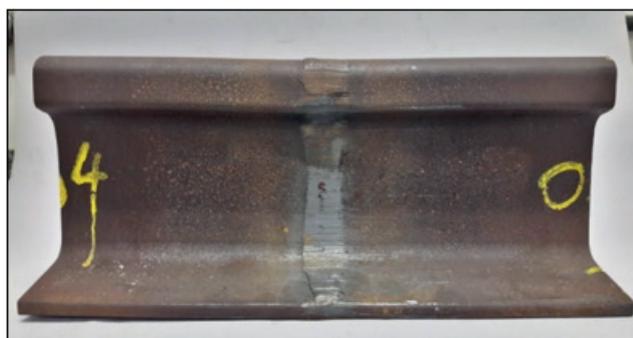
O esmagamento localizou-se na superfície de rolamento e ocorreu em uma região ligeiramente antes e após a solda. A Figura 2 apresenta o corpo de prova T2 destacando a região do componente, onde fora efetuada a soldagem, pode-se verificar que a patologia é evidente.

Figura 2 – Amostra T2 correspondente a região da solda do componente mecânico

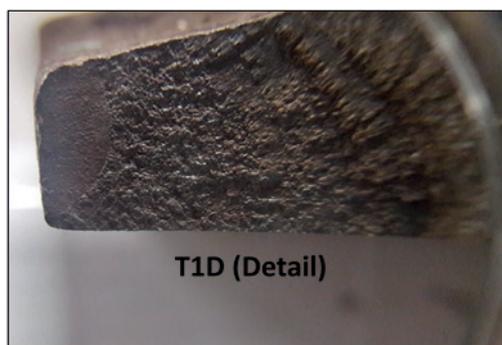
A superfície da fratura analisada está presente no corpo de prova TD1, na Figura 7 a seguir, percebe-se o defeito denominado de detalhe da fratura (Detail fracture), o qual revela o início e o percurso da fratura no trilho.

Figura 7 - Defeito do tipo Detail fracture

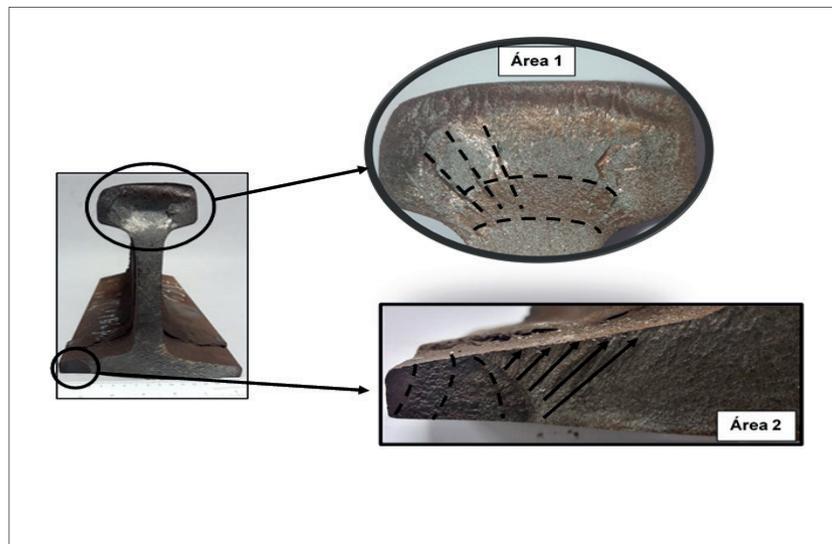
Figura 8 - Regiões de maior importância para análise visual

A Figura 8 apresenta duas zonas que merecem atenção, estas foram destacadas e denominadas de área 1 e área 2. A área 1 faz parte da região do boleto, nesse destaque se pode observar que há marcas de propagação de trinca denominadas de *chevron patterns* ou marcas de sargento (CALLISTER, 2016; Y.D.LI, C.B.LIU, *et al.*, 2013), e esse tipo de estria está associado a fraturas frágeis, ou seja, não há deformação plástica associada, porém não é perceptível um local onde tenha ocorrido a iniciação da trinca.

Na área 2, nota-se a presença dos elementos que podem determinar que a falha teve origem na região da seção transversal do trilho que é denominada de patim, pois nela percebe-se uma mancha escura que possui aspecto de clivagem e logo após nota-se a presença de elementos denominados de marcas de praia (CALLISTER, 2016) e tais marcas estão associadas a esforço de fadiga, uma vez que as estrias exibem um padrão periódico que está correlacionado aos ciclos de carregamento que o componente mecânico pode ter sido submetido e segundo a literatura (Y.D.LI, C.B.LIU, *et al.*, 2013; MASOUMI, SINATORA e GOLDENSTEIN, 2019) é admissível que os trilhos venham a colapsar por mecanismos associados a esforços cíclicos característicos do mecanismo de falha associado a fadiga, tal condição ainda é mais acentuada em trilhos perlíticos, já que as trincas associadas a fadiga se iniciam na ferrita proeutetoide originada nos contornos de grão da austenita.

Ainda com relação a região de origem da falha se pode inferir que a fratura apresenta um aspecto viável para situações associadas a fadiga, uma vez que apresenta uma região, onde há a presença das marcas de praia, seguida por uma área com forte presença de marcas de sargento. Tal fato está associado a questão de que na região que há a falha repentina, as estrias características das marcas de praia não irão ocorrer e darão lugar a um local onde ocorrerá uma falha dúctil associada a deformação plástica evidente e na ausência falha frágil (CALLISTER,

Como é perceptível na Figura 8 mais especificamente na seção destacada como área 2 a região de falha repentina assumiu uma característica de fratura frágil, tal fato pode ser reforçado pela presença das marcas de sargento.

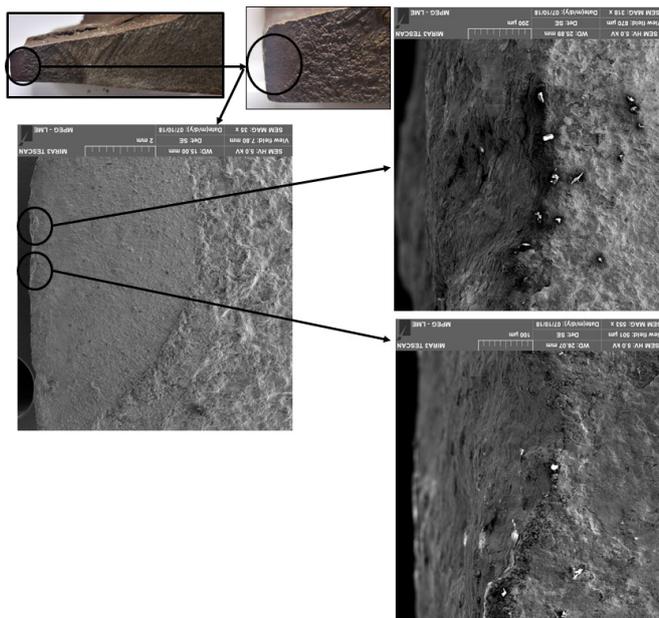
Figura 9 - Regiões da fratura analisadas no MEV

Ao se analisar as micrografias da região do patim, a qual se atribuiu o início da propagação da trinca, atentou-se para uma pequena marca na borda, porém não fora possível identificar, nesse grau de aumento e resolução, qualquer anomalia evidente, os pontos brilhosos evidentes na imagem são decorrentes da manipulação da peça e não possíveis incrustações na matriz.

Portanto a motivação da falha foi associada ao declive verificados nas imagens e tal elemento pode ter sido ocasionado durante a implantação, transporte ou até mesmo no processo de fabricação.

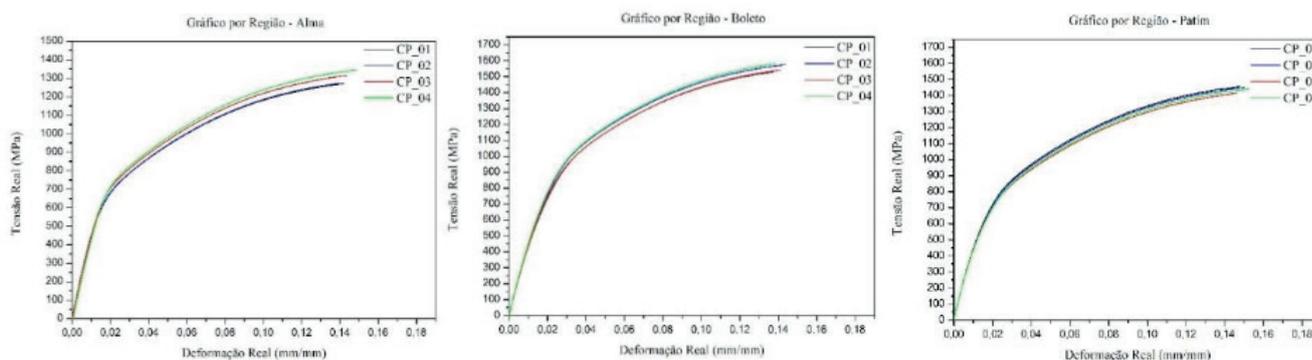
Figura 10 – Curvas tensão real x deformação real para as regiões da Alma, Boletó e Patim

Os resultados obtidos nos gráficos tensão-deformação demonstram que o material possui uma homogeneidade, já que as curvas se apresentaram bem próximas. E todos os ensaios executados apresentaram resultado de resistência a tração superior ao previsto pela norma ASTM A1 (ASTM – AMERICAN SOCIETY FOR TESTING MATERIALS, 2018).

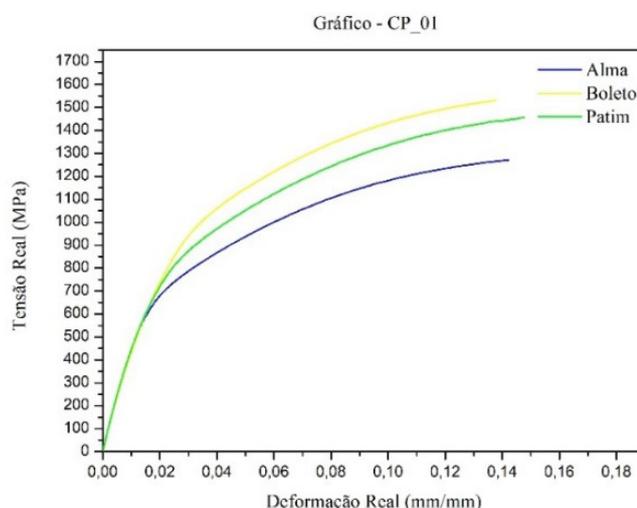
11, que trata da curva tensão real x deformação real do corpo de prova CP1. Nessa Figura é possível observar que as regiões da seção transversal do trilho (boleto, alma e patim) apresentam comportamento mecânico distinto, na zona caracterizada como elástica e também na zona plástica.

Figura 11 - Curvas tensão-deformação das regiões do boleto, alma e patim.

Os resultados obtidos na Figura 11, demonstram que as diferentes partes do trilho possuem certa variação no LRT, principalmente entre o boleto e a alma. É importante frisar que, o trilho após ser fabricado possui tensões residuais, ou seja, em decorrência do processo de fabricação cada região do trilho está submetida a tensões residuais, que são do tipo trativa para as regiões do boleto e do patim e do tipo compressiva para a região da alma. Em decorrência das solicitações de serviço, observa-se que a região do boleto passa a apresentar tensões residuais de compressão (BRIGUENTE, 2013).

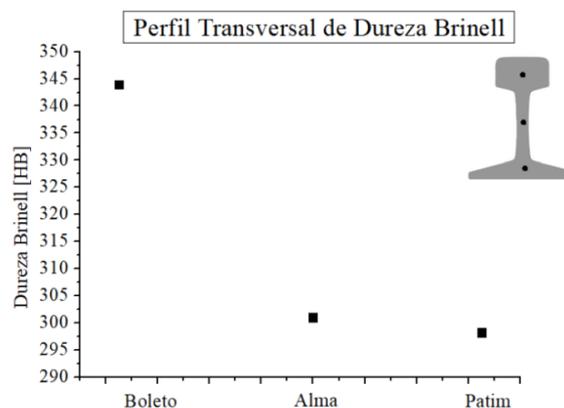
O ensaio de dureza gerou o resultado conforme a apresentado na Figura 12, nela estão representados os valores médios para cada região do perfil do trilho, nota-se que a região do boleto apresentou um resultado de dureza superior ao das demais. Por sua vez as regiões da alma e patim apresentam resultado de dureza próximos.

Figura 12 - Resultados obtidos de cada parte do trilho

O comportamento das regiões da seção transversal, quanto a propriedade de dureza Brinell aparentou o esperado, já que devido a solicitação de serviço, ou seja, a questão do encruamento imposto pela passagem das trem favoreceu o aumento da dureza da região do boleto (BRIGUENTE, 2013).
