ESTADO ARQUITECTÓNICO DE LA IGLESIA DEL CARMEN DE LA VILLA 25 DE MAYO, MENDOZA – ARGENTINA

En este trabajo, se pretende realizar una descripción detallada de las intervenciones que ha sufrido este monumento arquitectónico y evaluar el estado actual del mismo, tanto desde el aspecto arquitectónico, como del estructural.

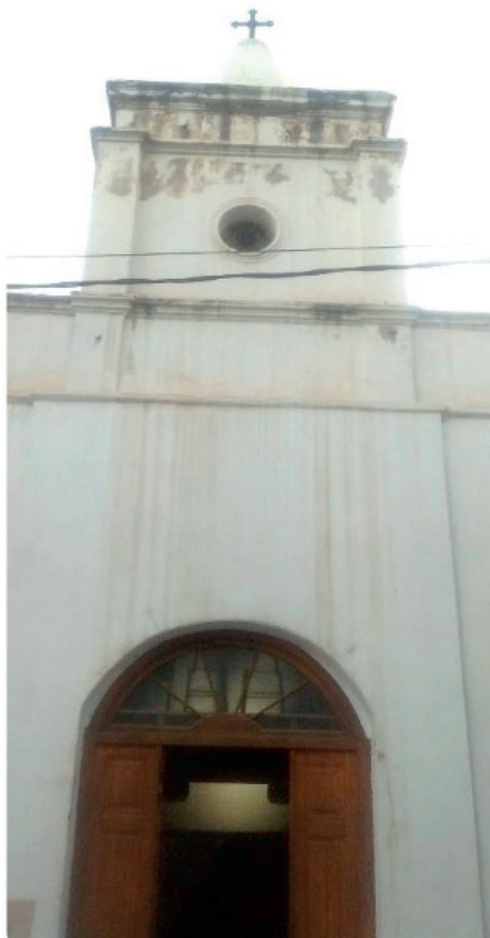
Un aspecto importante de destacar es el escaso ancho de los aleros en las fachadas Este y Oeste de la construcción, que protejan a los muros de tierra de las inclemencias climáticas, específicamente de la lluvia que es uno de los factores que producen el mayor deterioro, y en el caso de los frentes Norte y Sur la existencia de los mismos es nula causando que la lluvia dañe las molduras de yeso superiores del campanario, que manche la fachada exterior y en algunos casos se producía la infiltración del agua de lluvia por las fisuras de los revoques, revelando la importancia de la utilización de muros con mucho espesor (0,90m) que sean capaces de contrarrestar el deterioro ocasionado, Fig. 5.

Fig. 5: Deterioros en la fachada Norte de la Iglesia Parroquial Ntra. Sra. del Carmen.
(Fuente: propia, 2019)

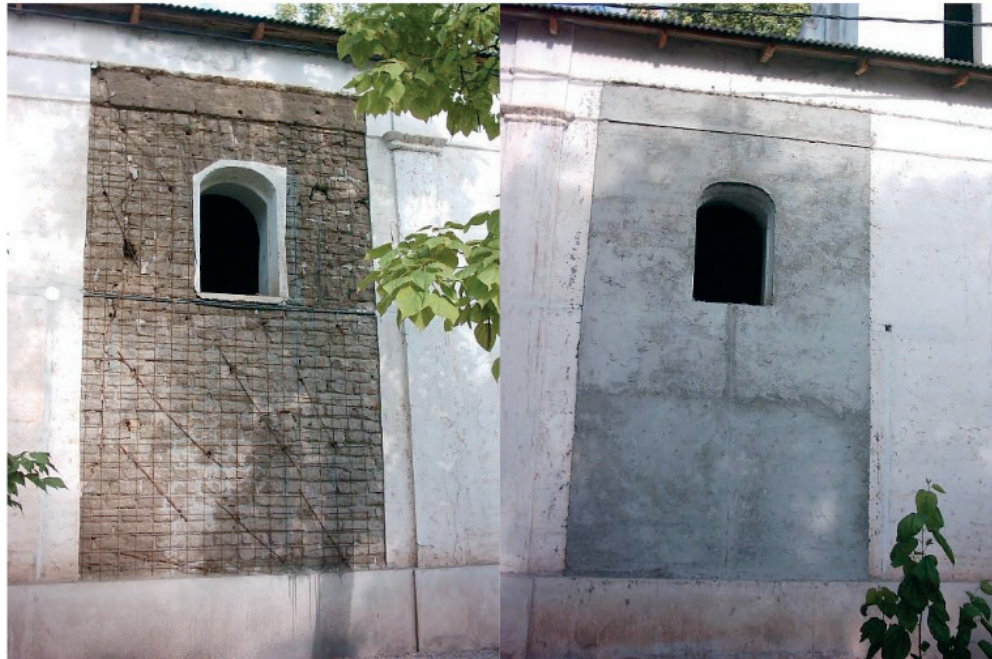
Fig. 6: Fachada Este: Izq. Refuerzos de malla y conectores. Der. Revoque grueso cementicio.
(Fuente: Genovese F; 2006)

De acuerdo al informe presentado por el Ingeniero Felipe Genovese en el 2006, responsable de la intervención en la Iglesia Parroquial Nuestra Señora del Carmen, la metodología empleada fue la descrita en el trabajo elaborado por Bartolomé “Técnicas para el reforzamiento sísmico de viviendas de adobe” (Bartolomé et al; 2003). El sistema consiste en retirar el revoque existente, el cual fue puesto en una intervención previa y también era cementicio pero no había presencia de una malla que vinculara el mortero con el muro de adobe. El paso siguiente fue envolver el muro de adobe con mallas de acero electrosoldadas con barras de acero de 4,2mm de diámetro con separación de 0,15m en ambos sentidos. La malla se dispuso en ambas caras del muro de adobe, utilizando conectores de acero nervurado de 1m

de longitud total, 8mm de diámetro y separados en 0,45m en sentido longitudinal y transversal, Fig. 6 - 7, los orificios por los que pasaron fueron sellados con un mortero de cemento. Las mallas se empalmaron en 0,30m y para que mantengan la posición se ataron con alambre recocido N°17 y clavos de 2,5" para vincularla al muro. Como terminación del muro se realizó un revoque de 0,04m de espesor con mortero de cemento (relación cemento arena 1:4).

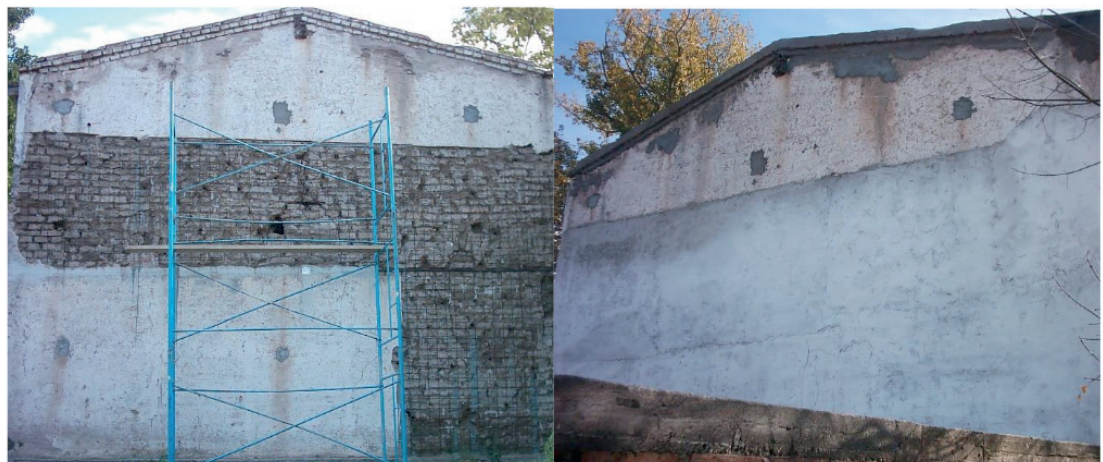
Fig. 7: Fachada Sur: Izq. Refuerzos de malla y conectores. Der. Revoque grueso cementicio.
(Fuente: Genovese F; 2006)

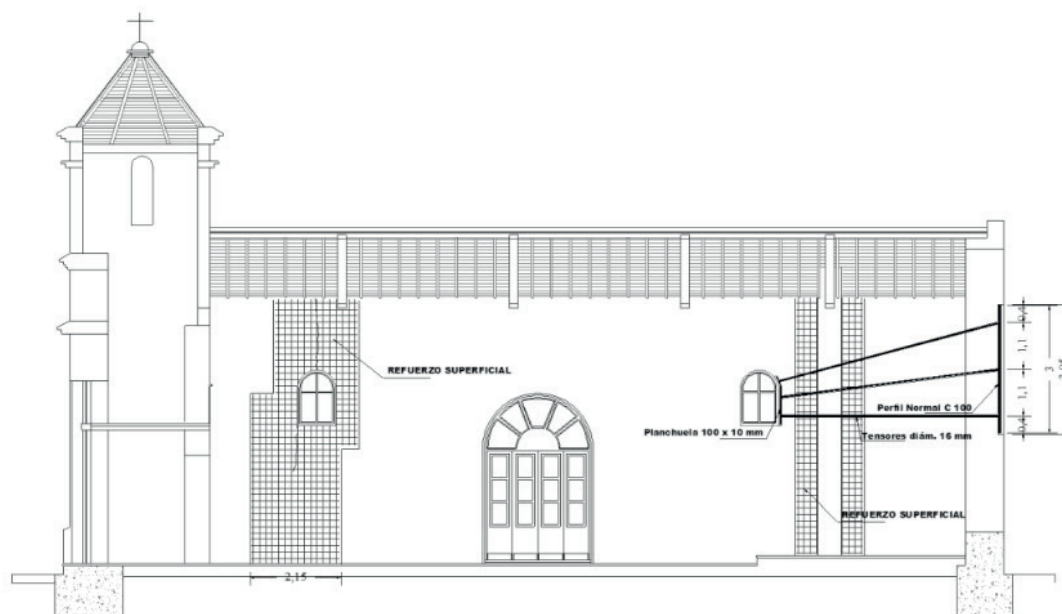
Fig. 8: Corte longitudinal de la Iglesia Parroquial Ntra. Sra. Del Carmen, con los refuerzos internos.

En el muro Este, se dispusieron por la cara interna, Fig. 8, tres tensores de acero de construcción de 16 mm de diámetro, que unen la ventana de medio punto hasta la cara externa del muro Sur. En la ventana se soldó una planchuela de acero de 150mm por 10mm de espesor y de una longitud de 1,00m, mientras que en la pared

Sur se soldó un Perfil Normal C 100, con una longitud total de 3.00 m. Se realizaron calados en los adobes de los muros interiores que permitieron el embutido total de los perfiles. Finalmente, se revocó con mortero de cemento. En cuanto a la disposición de los tensores, se insertaron en el muro a una profundidad de aproximadamente 0,20 m y un ancho de 0,05 m. Tanto la planchuela como el perfil y los tensores fueron tratados con pintura convertidora de óxido para evitar el posible efecto corrosivo.

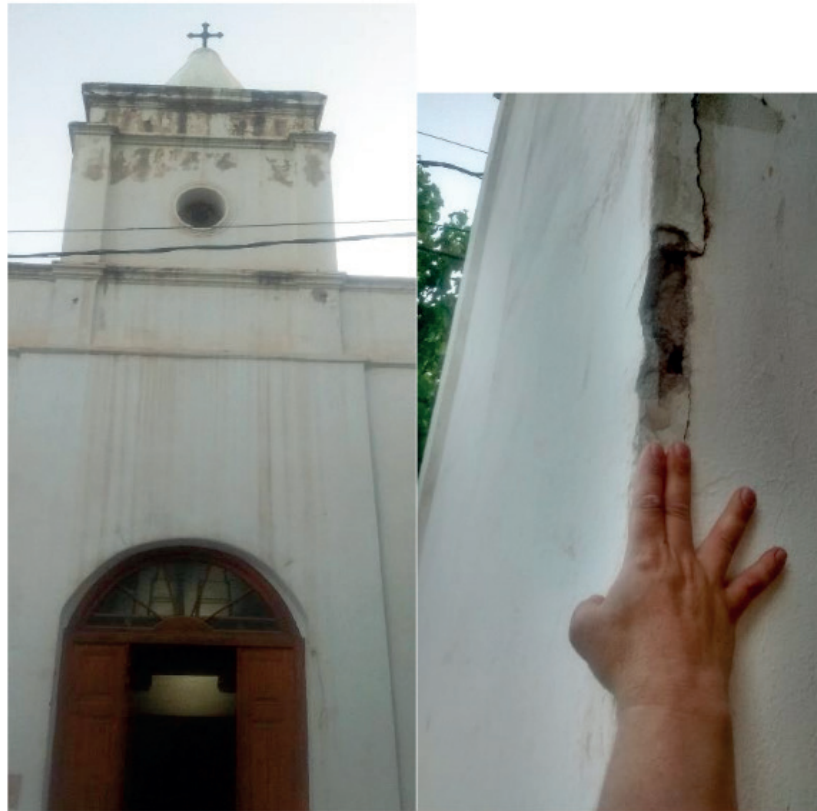
Fig. 9: Frente Norte de la Iglesia con deterioros por causa de la lluvia y fisuras del muro.
(Fuente: Propia)

La Iglesia se mantuvo en muy buen estado desde las reparaciones realizadas en el año 2006, sin embargo, fue necesario realizar una última intervención en el año 2018. En este caso la Municipalidad de San Rafael se enfocó en reparar el frente Norte, la cual a causa de la lluvia deterioró las molduras dispuestas en el campanario, así mismo, se evidenciaban manchas de humedad en toda la fachada exterior, Fig 9, y en algunos sectores el agua se infiltró por las fisuras del revoque y causó el desprendimiento del mismo. En este caso, debido a la inminente inauguración de la plaza Centenario, no hubo mucho tiempo disponible para la reparación de la Iglesia y de acuerdo a la información aportada por los profesionales intervinientes, se eliminaron las molduras del sector superior del campanario y con moldes metálicos se volvieron a construir las molduras in situ y se utilizó una mezcla cementicia. En el caso de los revoques desprendidos y fisuras, se las reparó con mezcla tradicional y finalmente se pintaron los muros con pintura latex para exteriores, Fig. 10.

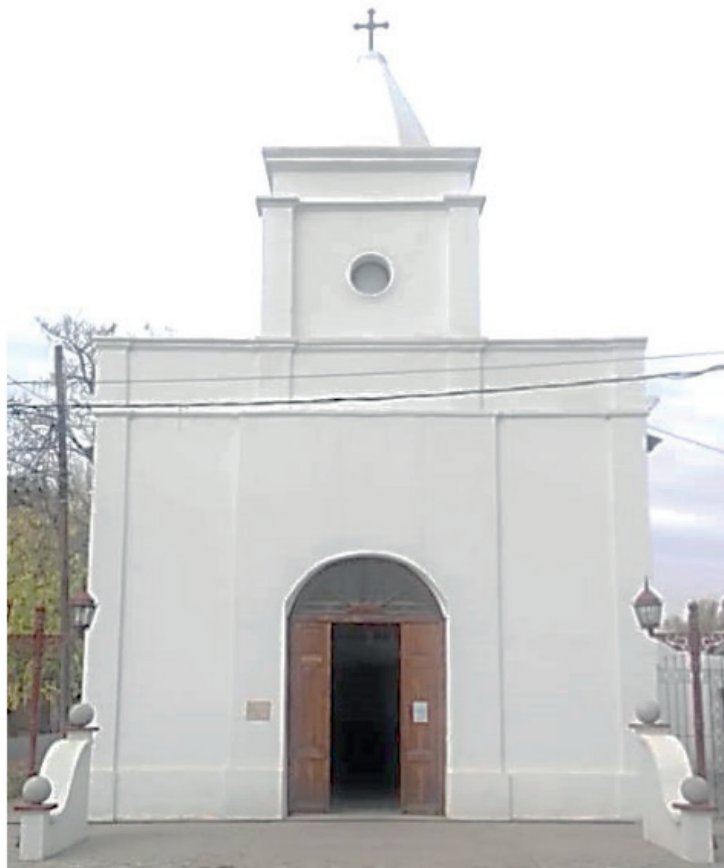
Fig. 10: Iglesia Parroquial Nuestra Señora del Carmen con su última intervención arquitectónica en 2018
(Fuente: Propia).
