Arquitetura e Urbanismo: Planejando e Edificando Espaços 3

ESTUDO DE MANIFESTAÇÕES PATOLÓGICAS EM PONTES E VIADUTOS DE CONCRETO ARMADO NA CIDADE DE CUIABÁ-MT

A vistoria propôs apresentar o estado de conservação de três pontes e um viaduto de pequeno a médio porte em vias do município de Cuiabá-MT, por meio de uma avaliação dos tipos e possíveis causas das manifestações patológicas encontradas, assim como a análise da eficácia das medidas de conservação e manutenção aplicadas em cada caso.

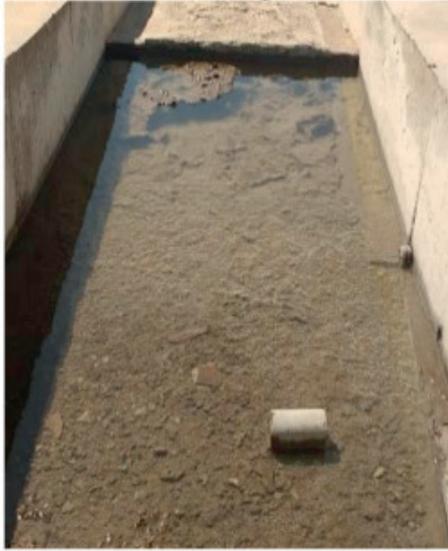
Na Figura 2, nota-se o acúmulo de água na parte superior do tabuleiro, advindo da drenagem inadequada, que causa a deterioração da superestrutura por meio da infiltração e consequente lixiviação do concreto, que consiste na dissolução e carreamento dos compostos hidratados da pasta de cimento, causando redução da resistência do concreto da estrutura e aumentando a porosidade da matriz (Figura 3).

Figura 2. Acúmulo de água sobre tabuleiro

OBRA	MANIFESTAÇÕES PATOLÓGICAS	POSSÍVEIS CAUSAS	SOLUÇÃO SUGERIDA
Viaduto da UFMT	Lixiviação	Acúmulo de água sobre o tabuleiro	Adequação do sistema de drenagem
	Infiltração		
	Perda de seção e corrosão da armadura	Ambiente agressivo e falta de proteção	Limpeza e reforço estrutural
	Desnível estrutural	Erro de execução	Correção do desnível com macaco hidráulico e reforço
Ponte sobre o Córrego do Moinho	Avaria e inexistência dos guarda-corpos	*Choques de veículos e falta de manutenção	¹ Manutenção, substituição e sinalização de trânsito
	Falha nos passeios	Falha humana de execução e choques mecânicos	
	Fissura no acesso lateral à ponte	Erosão pluvial	Proteção vegetal e aumento da qualidade do asfalto
Ponte sobre o Rio Coxipó	Fissura na faixa de rolamento	**Recapeamento da junta de dilatação	² Remoção do asfalto e manutenção da junta
	Avaria e inexistência nos guarda-corpos	*	1

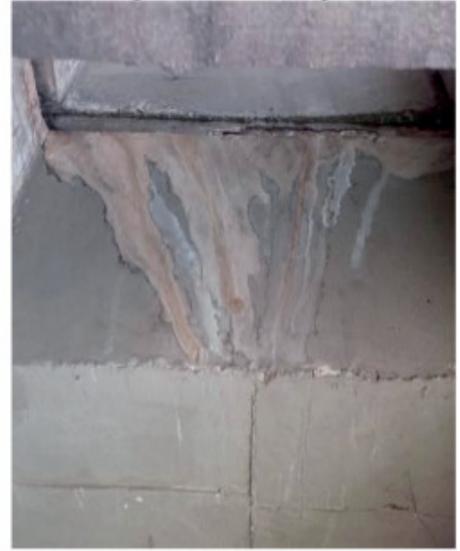
Figura 3. Lixiviação

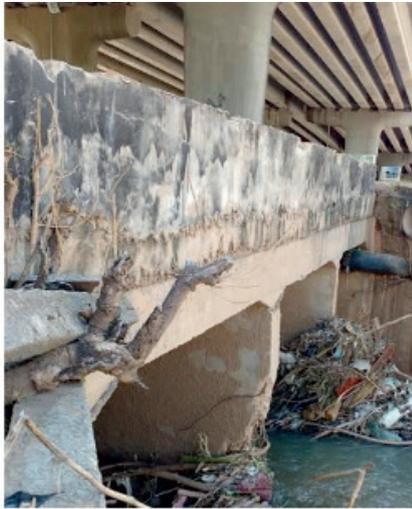
Ademais, sob o viaduto há o canal do Córrego do Barbado que, além de estar parcialmente obstruído por entulhos, apresenta trincas e fissuras, armadura exposta, corrosão de armaduras, manchamento, lixiviação, perda de seção transversal conforme Figura 4.

Essa situação é desfavorável à segurança, pois uma das fundações do viaduto está localizada sobre o canal e, portanto, sua ruína poderia trazer danos a toda estrutura do viaduto.

Figura 4. Deterioração do canal sob o viaduto

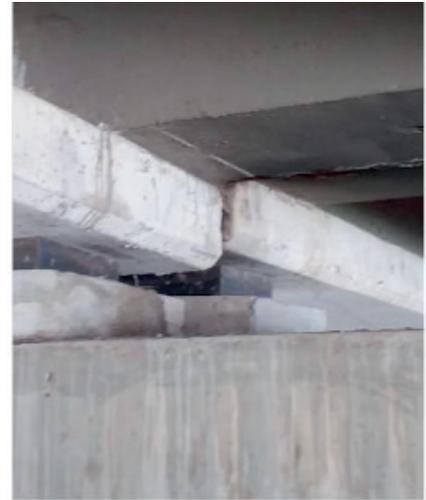
Ressalta-se ainda que o viaduto apresentou problemas de execução, que consiste em um desnível de 30 cm em um dos pilares centrais, que já sofreu reparação. No entanto, ainda pode-se observar um desnível (Figura 5).

Figura 5. Deslocamento entre vigas de apoio

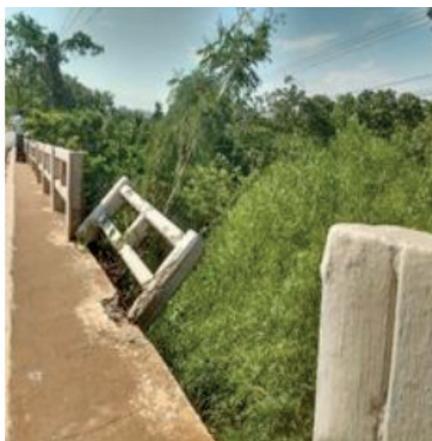
Encontrou-se avarias nos guarda-corpos da ponte, causadas por acidentes de trânsito e agravadas pela falta de manutenção, além da ausência do mesmo em alguns trechos (Figura 6). Identificou-se o emprego de correção não convencional e inadequada, com vigas de madeira, a fim de minimizar o risco da ausência do guarda-corpo (Figura7).

Figura 6. Guarda corpo avariado e inexistente

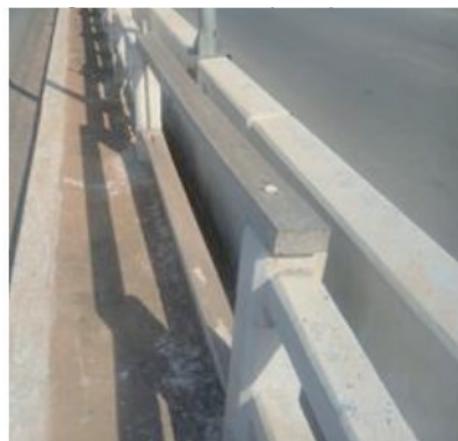
Figura 7. Guarda corpo improvisado

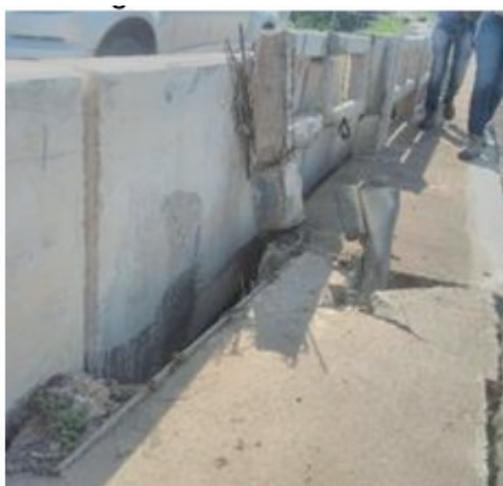
Figura 8. Passeio danificado

Verificou-se também problemas relacionados ao estado do passeio (Figura 8), que apresenta aberturas de até 30 centímetros que oferecem risco aos transeuntes. Além disso, há a ocorrência de uma fissura no acesso lateral à ponte, através da qual foi possível observar o elevado estado de erosão da camada de base do solo

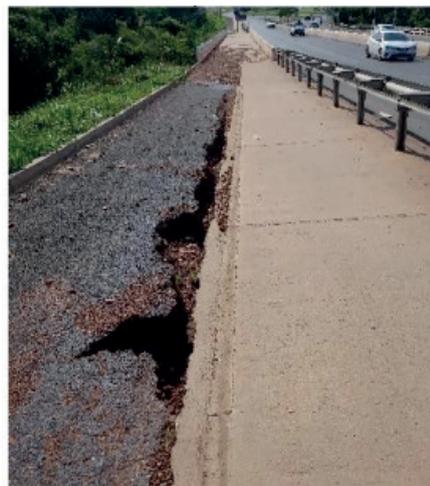
Figura 9. Fissura no acesso de pedestres à ponte

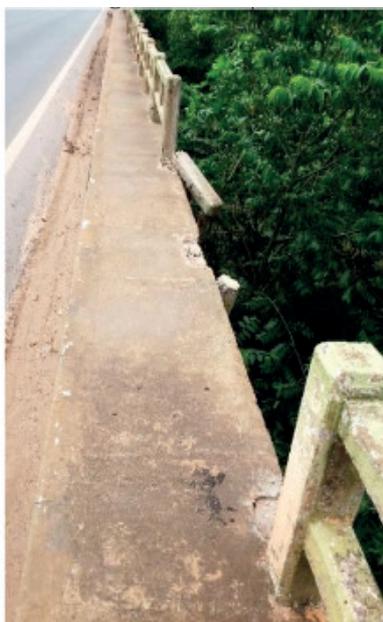
A ponte apresentou menos manifestações patológicas em relação à que se encontra sobre o córrego do Moinho, porém, ainda assim, pode-se destacar avarias e trechos com inexistência de guarda corpo (Figura 10) e também se observou fissuras sobre as juntas de dilatação (Figura 11), que contribuem para a infiltração de água e suas conseqüências danosas.

Figura 10. Avarias e inexistência de guarda-corpo

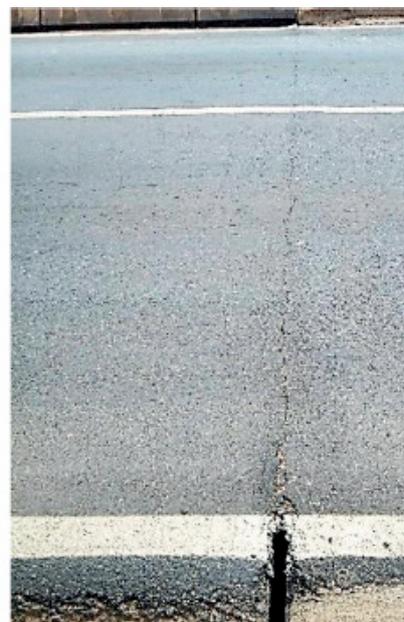
Figura 11. Fissuras sobre junta de dilatação

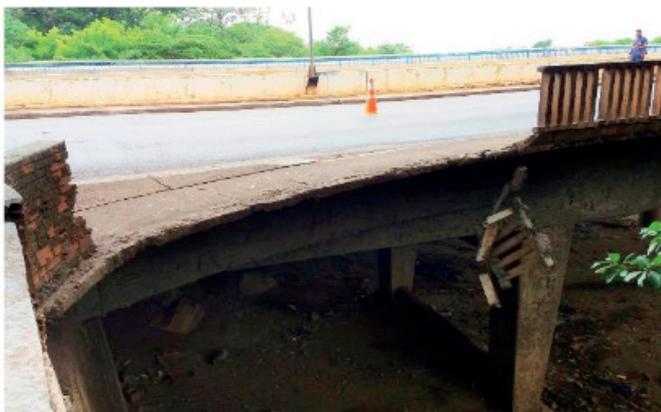
No início do tabuleiro nota-se os problemas de acessibilidade e riscos imediatos de segurança devido à ausência de guarda-corpo por aproximadamente 3 metros do passeio (Figura 12). Isso se deve às colisões de veículos em alta velocidade no local, que quebraram e derrubaram o guarda corpo.

Figura 12. Parte do passeio sem guarda-corpo

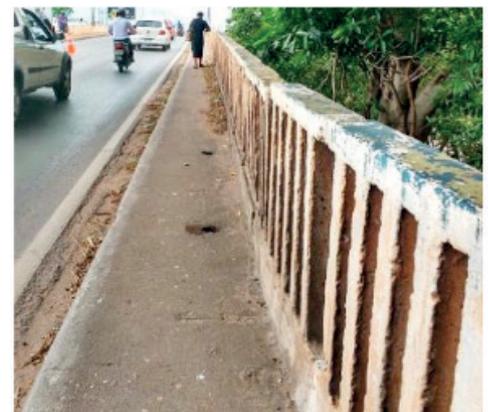
Identificou-se a ausência da adequação às normas atuais, por se tratar de uma obra antiga. A largura da calçada, que mede 80 cm (Figura 13), não está de acordo com o vigente Manual de Projeto de Obras-de-Arte Especiais do DNER (1996) que atribui que a largura mínima recomendável para o passeio de pedestres seja de 1,50 metros.

Figura 13. Passeio não adequado à norma

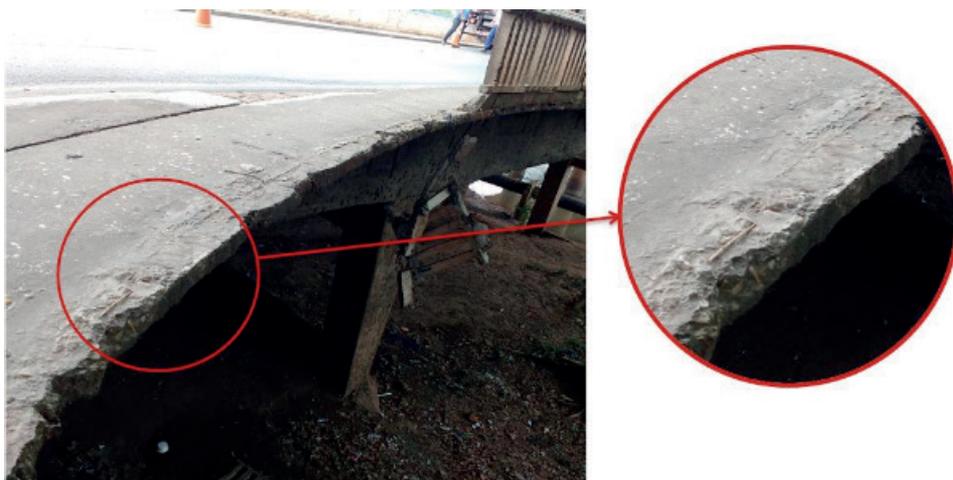
Ainda, verificou-se que o cobrimento da armadura no passeio foi insuficiente, causando, juntamente com o desgaste do concreto, a exposição da armadura (Figura 14).

Figura 14. Exposição das armaduras no passeio

Ponte Júlio Müller	Desgaste do concreto	Falta de Manutenção; ambiente agressivo	Reconstituição da camada de concreto reforço estrutural
	Corrosão das armaduras		
	Avaria e inexistência de guarda-corpos	*	1
	Fissura na faixa de rolamento	**	2

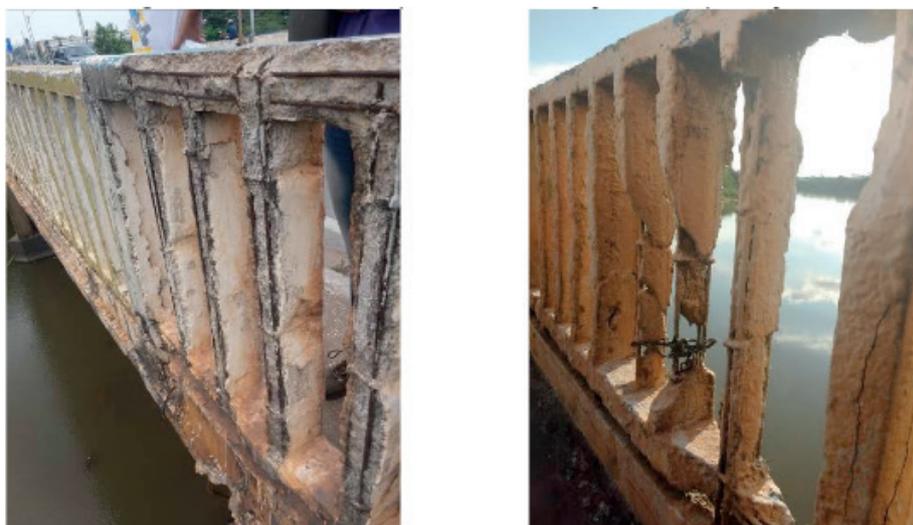
Observou-se também que o guarda-corpo está comprometido ao longo de todo o passeio, visto que está ocorrendo um processo de fissuração e deslocamento do concreto e conseqüente exposição das armaduras, que estão sofrendo corrosão e, portanto, comprometendo a segurança dos usuários (Figura 15).

Figura 15. Guarda corpo com a armação sem proteção

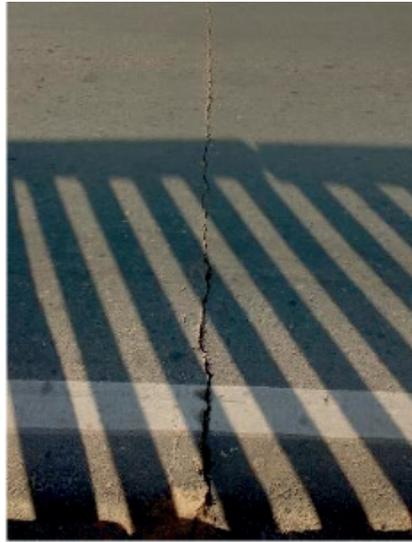
Na pista de rolamento, as juntas de dilatação foram cobertas durante o recapeamento da pista, obstruindo o espaço necessário para a expansão do pavimento em decorrência da dilatação térmica. Com isso, houve o aparecimento de trincas no pavimento (Figura 16), possibilitando a drenagem das águas pluviais para o interior da estrutura, podendo causar infiltrações que provocam deterioração e envelhecimento da obra, diminuindo sua vida útil.

Figura 16. Trinca ocasionada pelo recapeamento da junta de dilatação
