## A PRESERVAÇÃO DA ESTRUTURA EM ARGASSA ARMADA DO CRISTO REDENTOR: DIAGNÓSTICO

**Maria Cristina Ventura**

**RESUMO:** A escultura do Cristo Redentor, símbolo da cidade do Rio de Janeiro, foi concluída no ano de 1931; e apresenta duas estruturas: uma interna em concreto armado, e outra externa, em argamassa armada revestida em mosaico de pedra-sabão. Este trabalho tratará das patologias da estrutura externa do monumento, bem como dos tratamentos realizados e os limites das intervenções para manutenção. A escolha deste tema tem por objetivo divulgar a forma como foi concebido e executado este trecho da escultura, os métodos de tratamento e os desafios enfrentados nas intervenções realizadas nos dias atuais, ressaltando as vulnerabilidades da técnica construtiva sob a ação do clima. Serão discutidas as soluções encontradas para tratamento de patologias que se perpetuaram, não só em função das dificuldades de acesso para realização dos procedimentos de conservação e restauro, mas também pela necessidade de pesquisas que subsidiem intervenções para controlar a perda constante de materialidade do monumento.

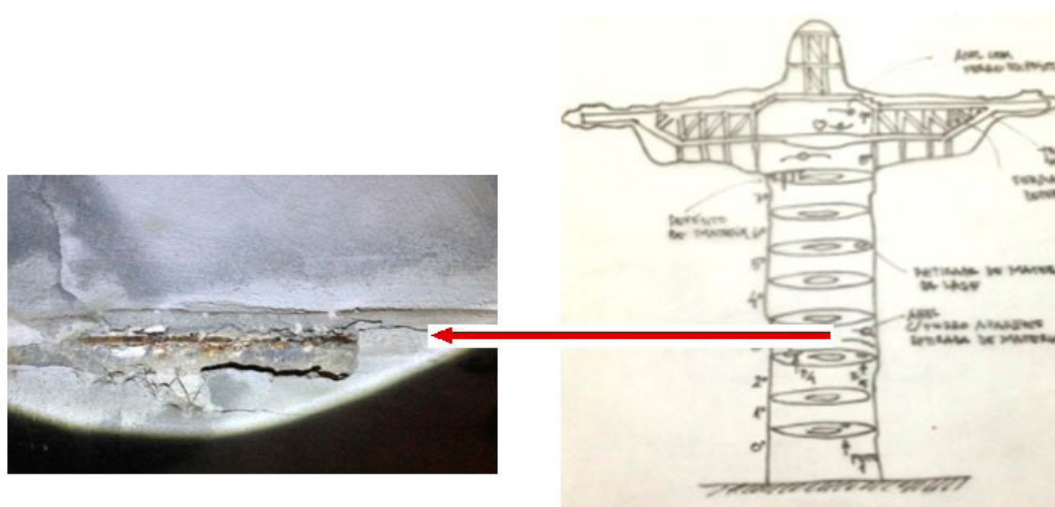
O primeiro levantamento para diagnóstico realizado pela equipe foi no pedestal e na parte interna da escultura. Vale ressaltar que o monitoramento interno da escultura é feito por meio das escadas que dão acesso a todos os platôs, braços e cabeça do monumento. Durante a vistoria, foi avaliada a estrutura interna responsável pela transmissão das cargas à fundação, a qual se encontra em perfeito estado de conservação. O que causou estranheza foi a quantidade de umidade na face interna da estrutura do manto com desprendimentos de argamassa de cobertura e ferragem exposta.

Figura 10: Vista interna, detalhe do desprendimento da argamassa com vergalhão oxidado que forma o gabarito em malha de aço para a estrutura externa e croqui com a localização do dano.

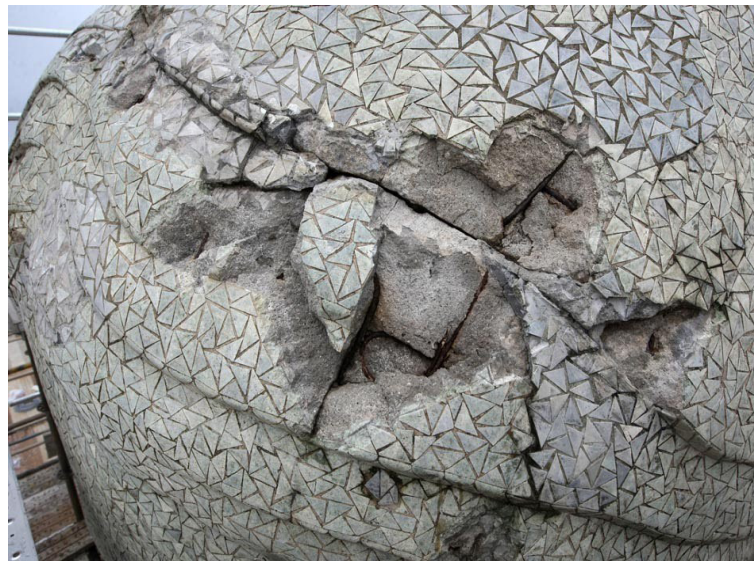
Figura 11: Detalhe da cabeça do Cristo em 2010.

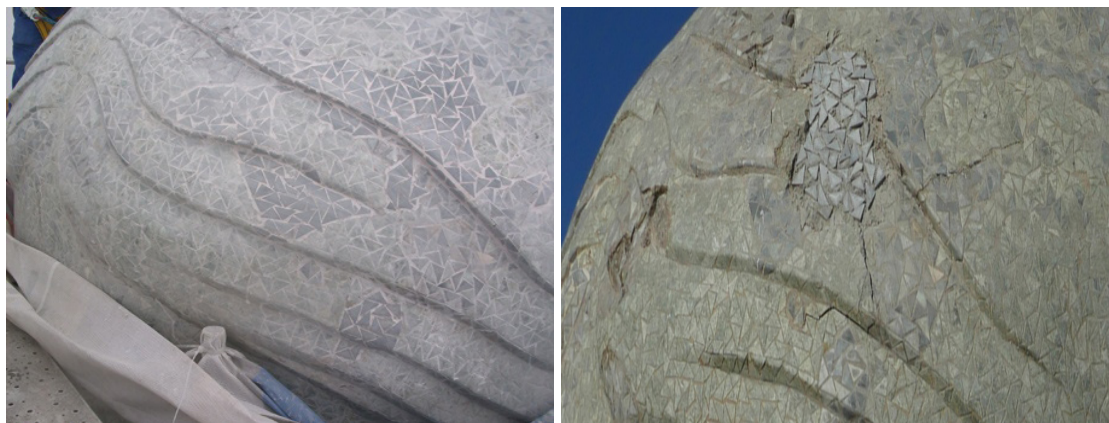
Figura 12: Detalhe da cabeça após a restauração de 2010.

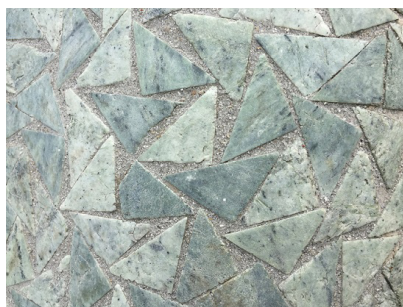
O formato triangular do mosaico em pedra-sabão (tesselas) de dimensões próximas a 3cm, permite maior liberdade para o acompanhar o movimento da escultura mas propicia uma excessiva quantidade de rejunte, como mostra a figura abaixo:

Figura 15: Foto do mosaico em pedra-sabão.

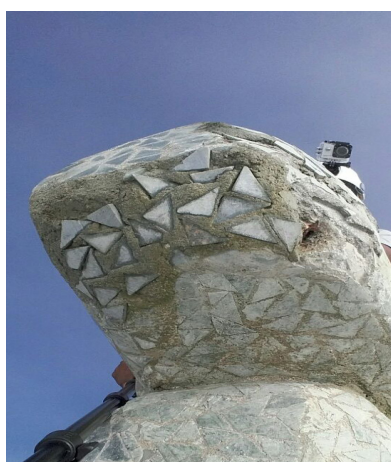
A estrutura da parte externa do Cristo tem apenas 7 cm de espessura total, quando as normas técnicas atuais prevêm no mínimo 4 cm de cobertura das ferragens para proteção em regiões agressivas. Durante os levantamentos e pesquisas, constatamos a incidência de diversas fissuras, inclusive em locais onde já haviam ocorrido intervenções de restauro com a substituição de materiais, outro fato observado foi da presença de restaurações em desacordo com o assentamento do revestimento desrespeitando a forma do trecho danificado ( Figura 16).

Figura 16: Foto do dedo da mão direita do monumento, em detalhe trecho com antiga intervenção.

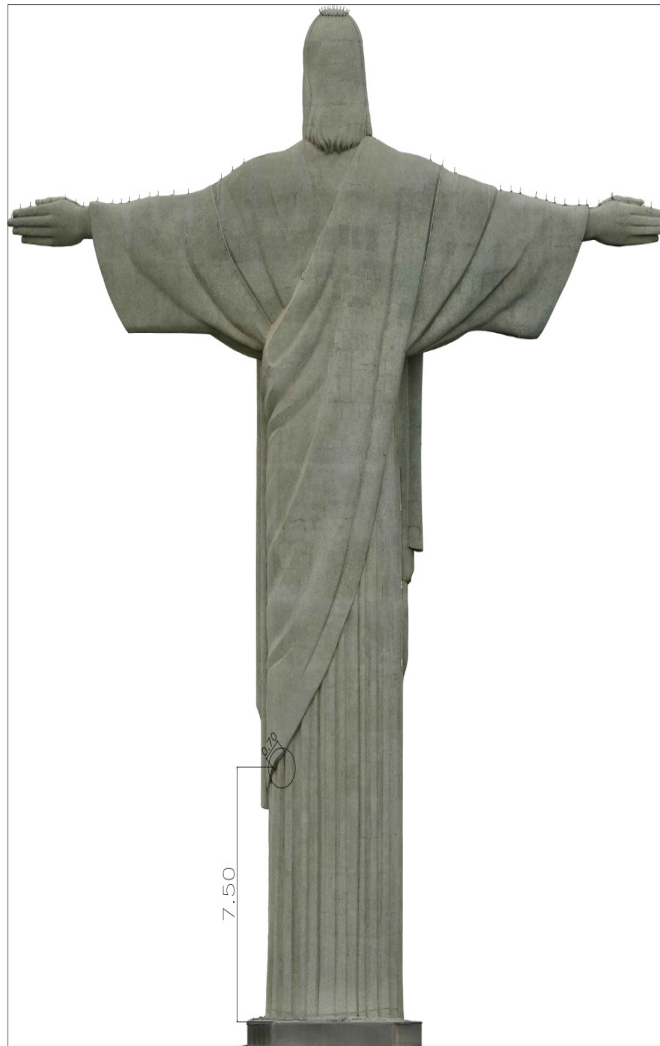
Com o levantamento fotogramétrico, podemos acompanhar o progresso das fissuras encontradas na superfície da estrutura. No mês de abril deste ano, detectamos a evolução de uma trinca em um trecho do manto. Devido à ameaça eminente de desprendimento de material, o trecho foi removido e encaminhado para o ateliê de restauro, e a argamassa foi submetida à análise laboratorial pelo CETEM, além de o trecho ter sido restaurado.

Figura 17: Fotogrametria com destaque para área do dano

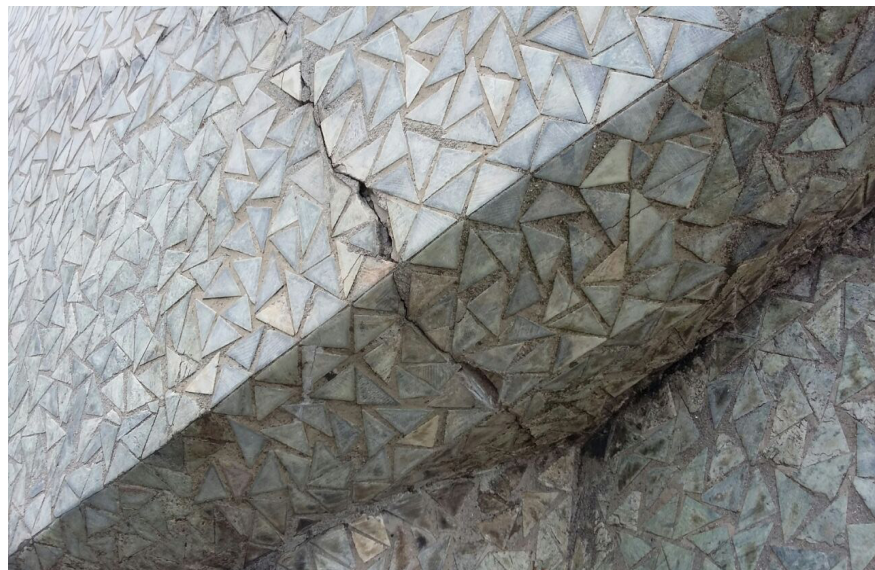
Figura 18: Detalhe do dano.

O trecho da estrutura foi encaminhado ao CETEM, para análise do material, que ratificou o diagnóstico visual das causas para o desprendimento do trecho:

Observam-se em algumas amostras altos teores de ferro oxidado, oriundos de estruturas metálicas presas às amostras, que são responsáveis pelo tingimento em grande proporção das argamassas e que podem, com o tempo, gerar manchas nas tesselas na parte externa, devido a presença constante de águas da chuva.

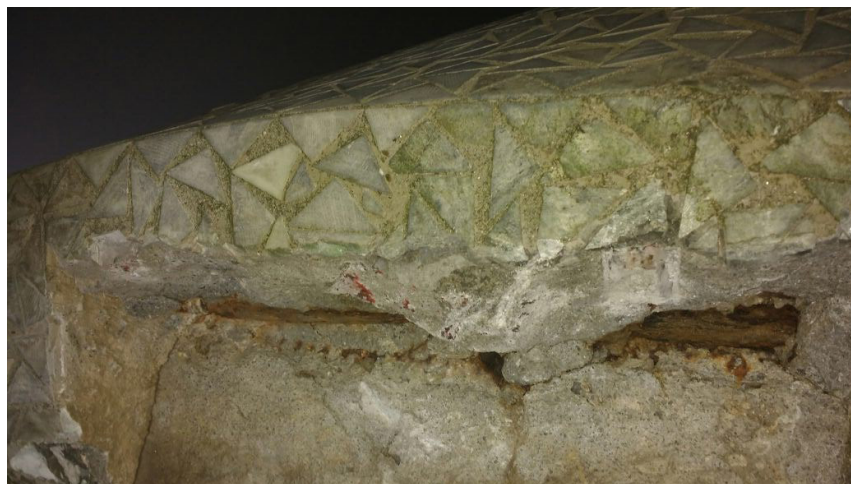
Figura 19: Detalhe do trecho após a retirada do material desprendido. Com ferragem a mostra.

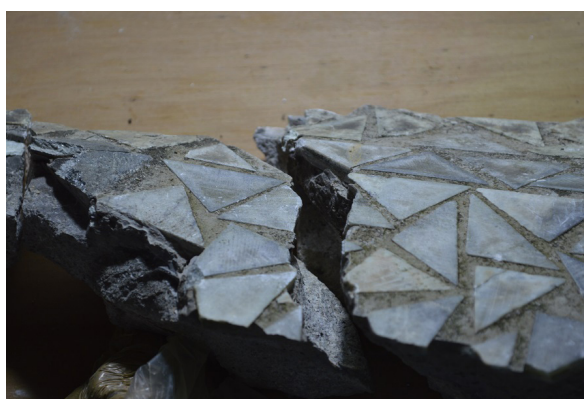
Figura 21: Detalhe da retirada das tesselas.

A foto abaixo foi realizada na oficina de restauro e nota-se na figura 18 o detalhe do vinco realizado na argamassa, onde as tesselas são assentadas de forma a permitir esta dobra. Nas fotos seguintes, pode-se visualizar a retirada das tesselas com o uso de micro retífica e em seguida a colagem das peças com carboximetil em tecido para a refação do trecho do mosaico perdido.

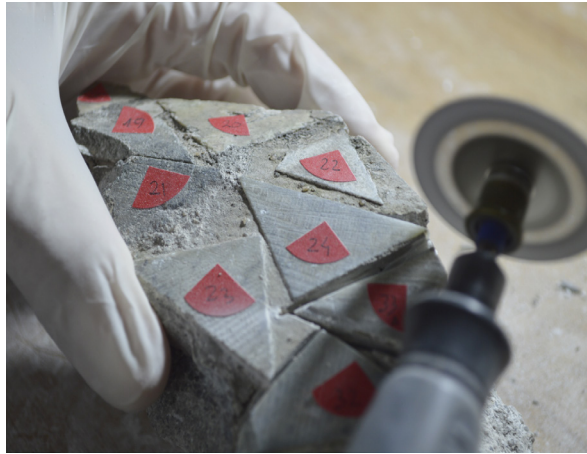
Figura 20: Detalhe do vinco existente na argamassa.

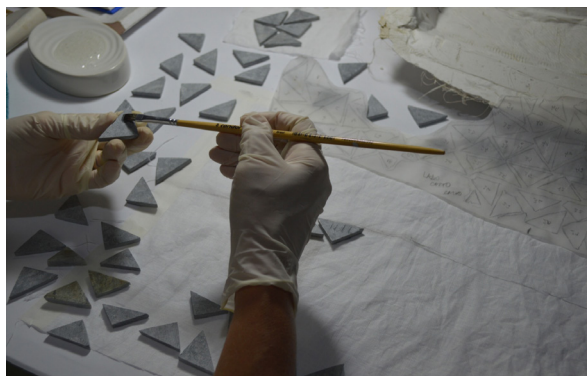
Figura 22: Detalhe da colagem em tecido.

Essa forma adotada para a realização do restauro utilizou os métodos originais de assentamento do mosaico em pedra sabão. Após análises de possíveis procedimentos para a execução da intervenção e considerando as condições de trabalho realizado com o uso de rapel, decidiu-se junto ao órgão de preservação que, para o melhor resultado do restauro, as peças deveriam estar dispostas em tecido respeitando a distribuição original. Para isso, foi realizado um molde em gesso do trecho desprendido com a devida catalogação das peças para posterior fixação.

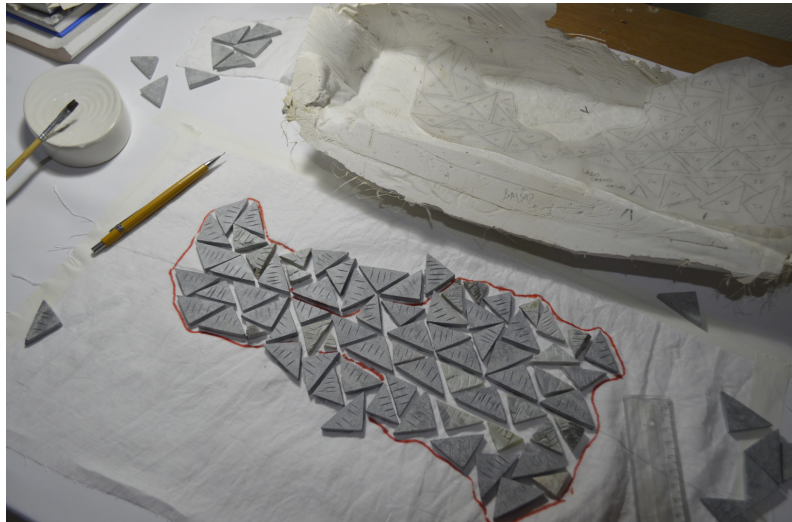
Figura 23: Finalização da montagem do mosaico.

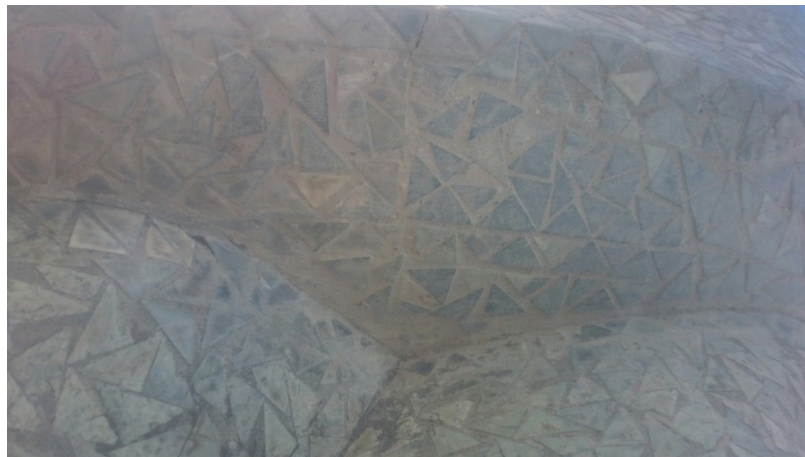
Figura 24: Trecho restaurado em junho de 2017.
