A Aplicação do Conhecimento Científico na Engenharia Civil

ESTUDO DE CASO EM BRASÍLIA: EDIFICAÇÃO EM DESACORDO COM NORMAS EXECUTIVAS E DE PROJETO

neighborhood in Brasília-DF, still in execution during the visit in October 2014, presenting design errors related to noncompliance with Brazilian standards, misdescription in executive projects, as well as pathological manifestations derived from executive failures, directly affecting the performance and useful life of the structure. Of the drawbacks analyzed, the most worrying is the fact that the compressive strength and the cross section are reduced in most of the structural elements. For the study, all structural elements were studied in detail, adding photographic records, laboratory studies and then detailing aspects considered of major importance. The building was carried out without a technical officer with Civil Engineering degree and was interdicted with just over 40% of the construction already completed by the executor himself, who was also the owner, due to the amount of pathological manifestations and executive errors manifested that compromised the continuity of the construction due to safety and economic reasons. The st

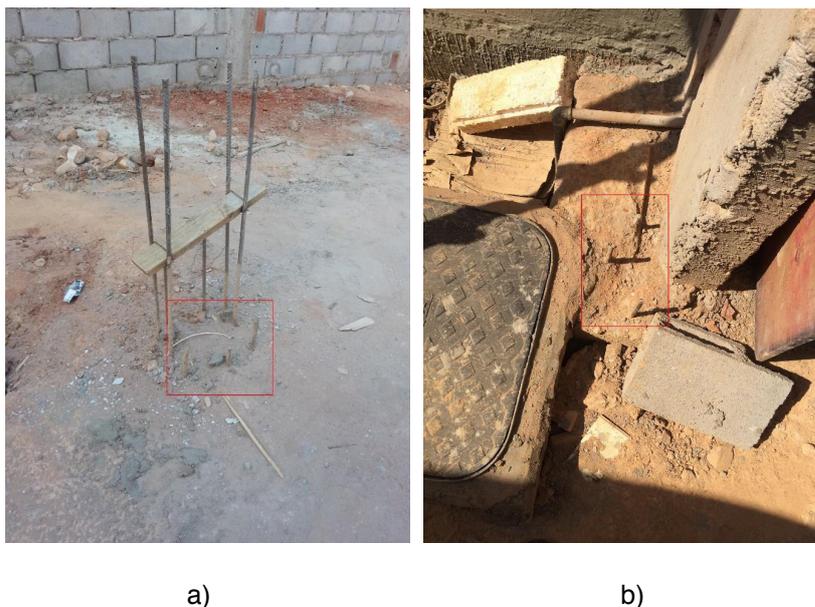
Figura 3 – a) Ferragens da fundação expostas e cerradas, b) Pilar fora do eixo do bloco de fundação

No caso avaliado, visto na figura 3, pilares situados acima dos blocos de fundação no nível do solo foram concretados em uma posição deslocada ao eixo central do bloco de fundação desrespeitando-se o prumo, expondo a armadura que serviria de arranque para a concretagem dos pilares, sendo estas barras expostas cortadas, com isso, os pilares de sustentação da estrutura acima da fundação e a fundação desenvolvem um vínculo de apoio inferior ao especificado, impedindo a estrutura de transferir à fundação todas as cargas necessárias para o bom funcionamento da construção.

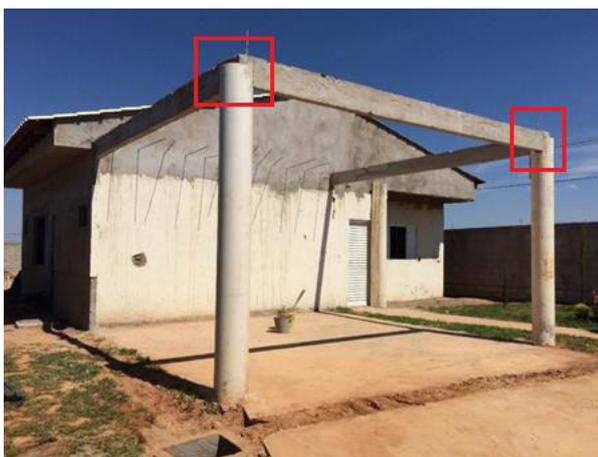
Figura 4 – Falta de ligação dos pilares com elementos horizontais

Na fachada principal da casa, dois pilares pré-fabricados foram posicionados e em seguida, foi concretada *in loco* uma viga apoiada sem vínculos adequados entre os dois pilares (Figura 4), não havendo ligação por barras ou devida preparação dos pilares pré-fabricados para receber a viga.

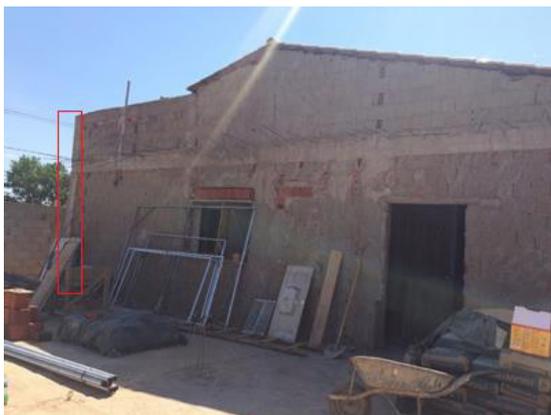
Figura 5 – Pilar desalinhado verticalmente

A figura 5 apresenta a falta de alinhamento vertical em um dos pilares, tal inconveniente afeta a correta transição de carregamentos estabelecida para a verticalidade da peça.

Sendo nesta mesma fachada, visualizado o recalque diferencial.

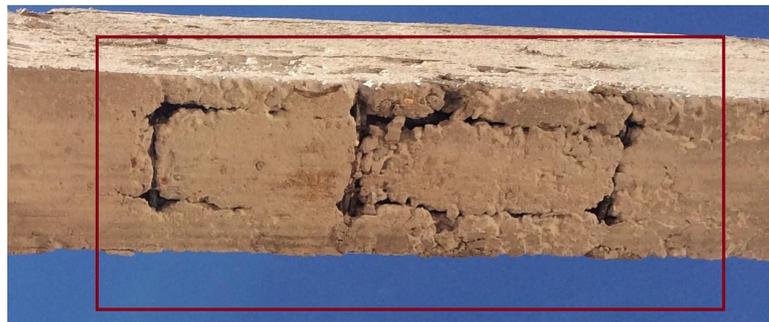
Figura 6 – Evidências de segregação em viga

Indo contra as recomendações técnicas estabelecidas pela NBR 14931:2004, não foi executada a vibração na concretagem, fato reconhecido pelo próprio executor, resultando como demonstra a figura 6, em manifestações patológicas de segregação do concreto em peças variadas, conseqüentemente tornando o concreto frágil, com vazios acumulados, reduzindo a aderência entre a pasta de cimento e as barras, visualizados através de

brocas e fissurações verticais acompanhando os estribos e horizontais, seguindo as barras longitudinais, e juntamente à erros de execução das seções transversais das peças, as barras tornaram-se expostas.

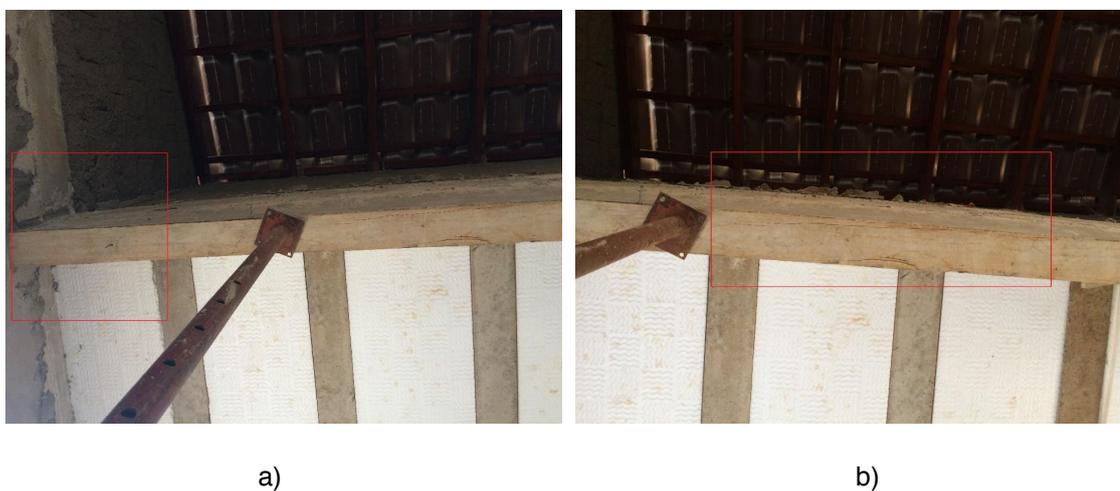
Figura 7 – a) Ponto da viga com torção, b) Desaprumo na viga

Devido a execução falha das formas de vedação para concretagem, a peça de concreto armado foi executada sem prumo (Figura 7.b), gerando excentricidade na peça, e conseqüentemente os esforços aplicados resultaram na torção da peça.

A viga abaixo, está submetida a esforços de torção no canto destacado na Figura 7.a.

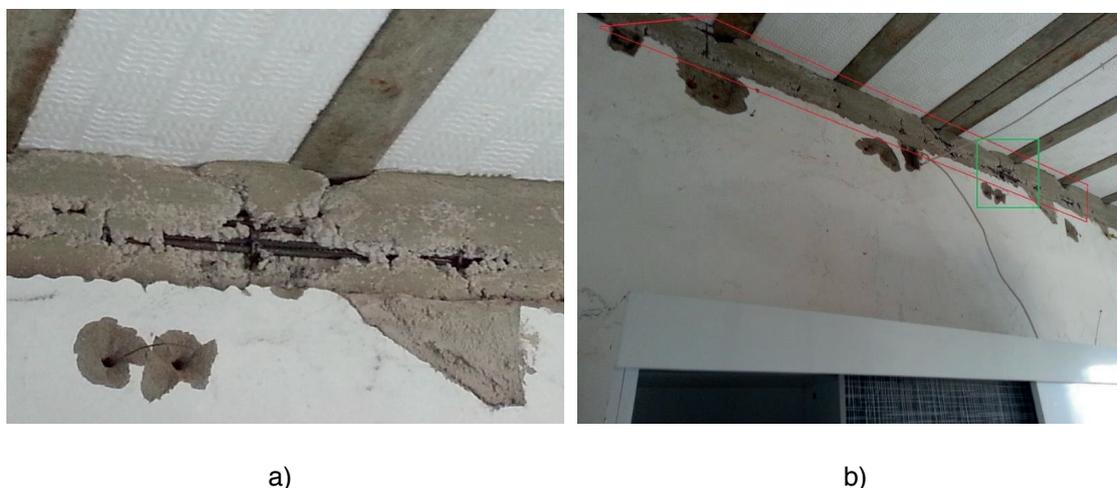
Figura 8 – a) Detalhamento da viga com falta de cobertura das barras e perda de altura útil, b) Viga do quarto com armadura exposta, segregação do concreto (vermelho) e perda de altura útil com exposição das barras (verde)

Erros de dimensionamento em projeto, má execução das seções transversais das vigas, aliado à uma provável amarração de baixa qualidade das barras ou lançamento do concreto em altura inadequada gerando impacto sobre as ferragens, acompanhadas de comprovada falta de controle sobre o concreto no estado fresco gerando falta de aderência entre a massa de concreto e a superfície das barras, ocasionaram na exposição das armações ao meio ambiente através de brocas e fissuras (Figura 8).

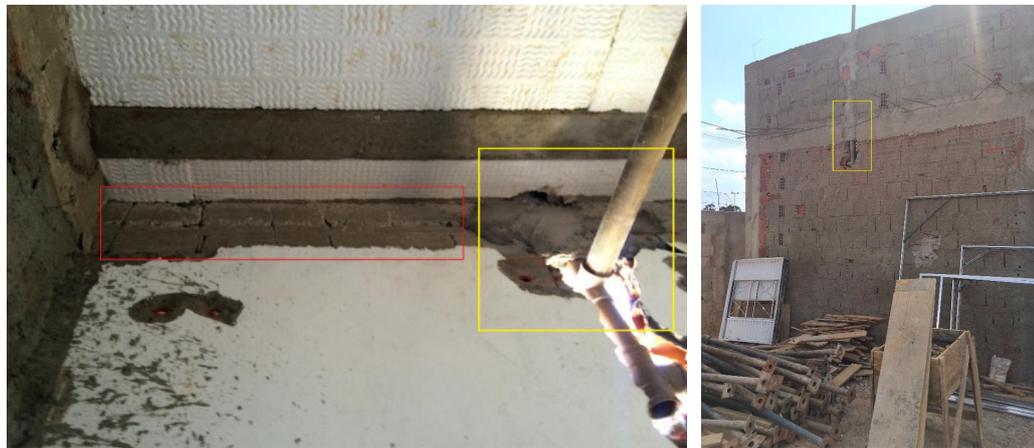
A perfuração da viga em sua base (figura 9) foi realizada de forma a acomodar uma tubulação, este problema é originado pela falta de planejamento na compatibilização entre os projetos executivos da edificação, possivelmente sanados utilizando-se softwares apropriados, assim como a falta de conhecimento e experiência técnica do responsável pela execução.

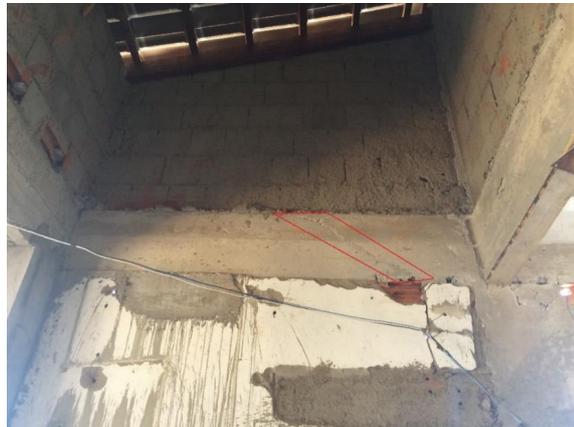
Figura 10 – Viga fissurada em 45 graus com a horizontal (vermelho) e fissura vertical na alvenaria cerâmica

O surgimento da fissura na viga realizando um ângulo de 45 graus com a horizontal (figura 10) seguindo até a alvenaria cerâmica aonde segue verticalmente tendo a sua abertura aumentada, tem como fator principal o recalque diferencial da fundação.

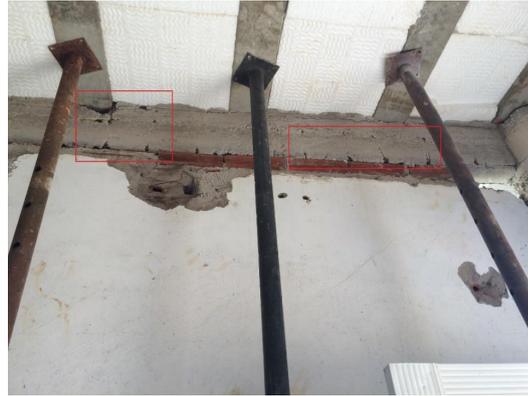
Figura 11 – Fissuras por extensão da face inferior da viga (vermelho)

Fissuras visualizadas ao longo da base da peça (Figura 11), indicam que devido a execução em dimensões inferiores ao especificado em projeto, os esforços gerados com o peso próprio, cargas suportadas e a grande quantidade de vazios inseridos no concreto pela falta de vibração, tendem a reduzir a aderência entre o concreto e a barra de ferro, conseqüentemente, a tração realizada na parte inferior da peça que antes era absorvida pelas barras de ferro, começam a ser transferidas ao concreto, que possui capacidade

inferior perante estes esforços, originando as trincas por extensão da face.

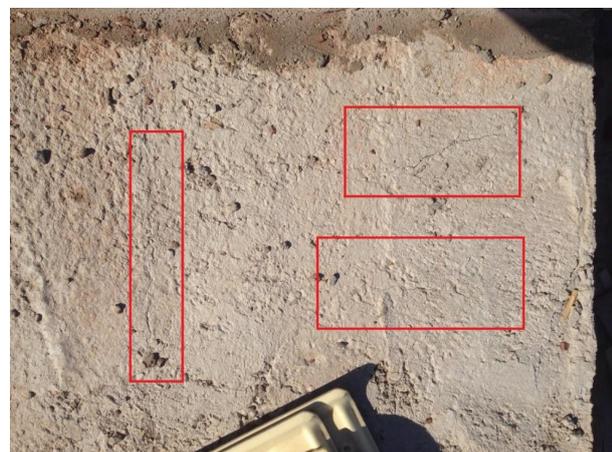
Figura 12 – a) Localização em planta da laje da caixa d'água, b) Fissuras superficiais na laje (vermelho)

De acordo com informações fornecidas pelo responsável em executar a edificação, após a concretagem das lajes houve o aparecimento de fissuras, como é o caso da laje responsável por comportar a caixa d'água, mostrada na figura 12.

No surgimento das fissuras, a laje se encontrava apoiada pelas escoras de madeira e forma em sua face inferior, devido a recente concretagem, direcionando o laudo para a retração plástica sofrida pelo concreto ao perder água no processo de desenvolvimento de resistência.

Após notar fissuras na face superior da laje, dois corpos de prova foram extraídos, um com altura de 69,54mm e diâmetro de 68,55mm e o segundo, medindo 105,07mm de altura e 68,53mm de diâmetro, em seguida, enviados para laboratório especializado para realizar o ensaio de resistência do concreto à compressão, no dia 30 de setembro de 2014. No registro do ensaio está especificado F_{ck} 20 Mpa, informada pela empresa responsável pelo projeto estrutural quando houve a necessidade da inspeção, porém, nenhum dos dois corpos atingiram o F_{ck} necessário (Quadro 2).

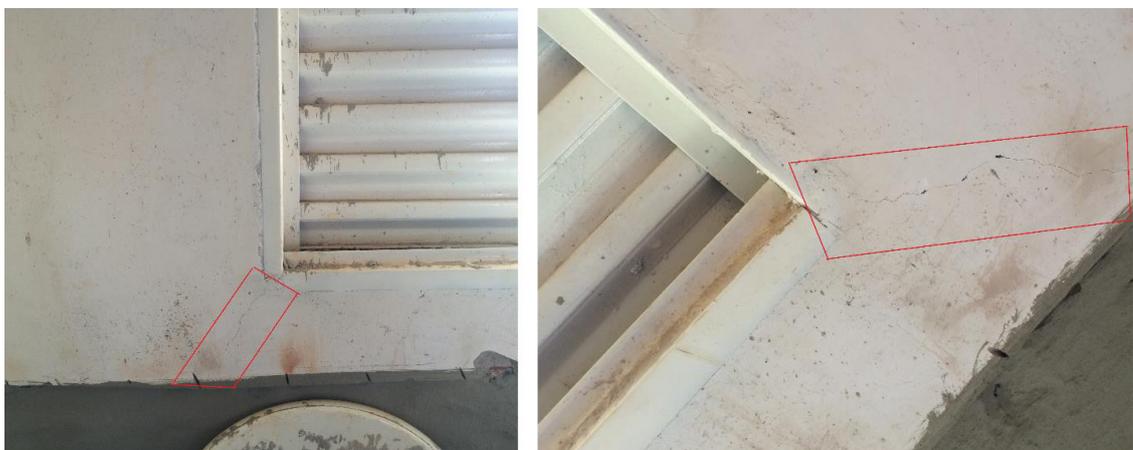
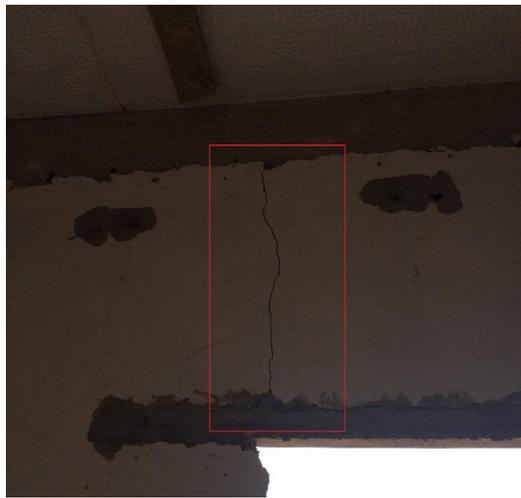
Figura 14 – a) Fissura diagonal na ponta inferior esquerda da janela, b) Fissura diagonal na ponta inferior direita da janela, c) Fissura vertical na parte superior da porta

Resultando assim a fissura diagonal no interior da casa (figura 15), também a fissura vertical acima da porta dos fundos (figura 14).

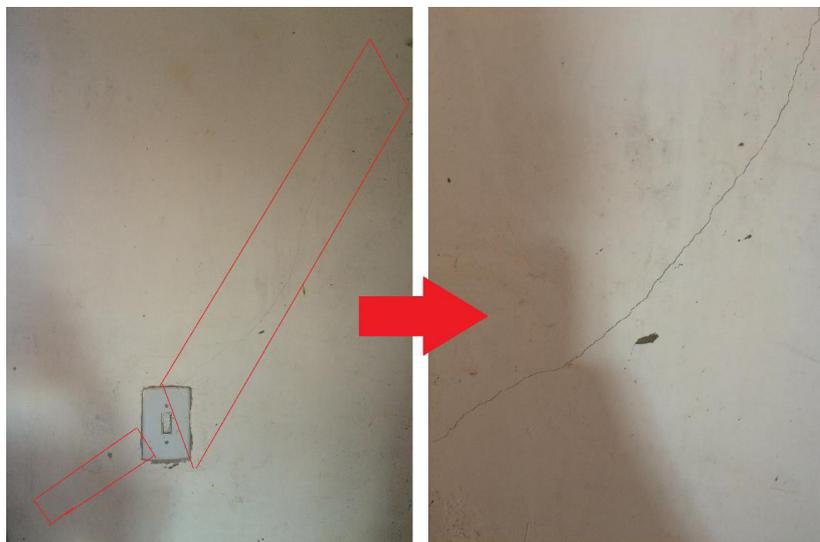
Figura 15 – a) Fissuração diagonal na alvenaria, b) Figura ampliada de fissuração

Outro problema que pode gerar fissuras na alvenaria (figura 15) é a não utilização de vergas e contravergas em esquadrias, o que contribui para o surgimento de fissuras nos revestimentos (Bauer, 2008)

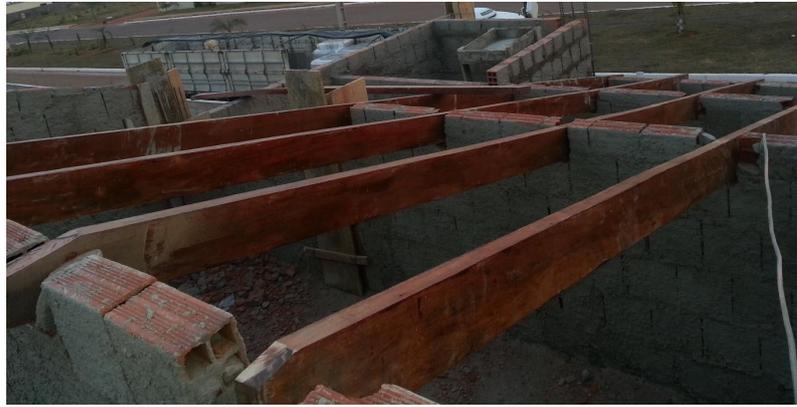
Figura 16 – Ripas de madeira apoiadas diretamente sobre a alvenaria cerâmica

Na construção do telhado foram encontrados erros nos apoios dos elementos de madeira. As ripas do telhado da casa apoiam sobre a alvenaria cerâmica como demonstra a figura 15, a qual não possui resistência necessária para suportar os esforços do telhado, causando fissuras na alvenaria. Os elementos de madeira deveriam ser apoiados sobre terças, que podem ser de concreto ou madeira, conforme a planta baixa e o corte (figura 16).
