LEVANTAMENTO DE PATOLOGIAS EM PAVIMENTOS FLEXÍVEIS DE VIAS URBANAS DE MACAPÁ-AP

RESUMO: As condições de vias urbanas é um fator que afeta diretamente a dinâmica de uma cidade, especialmente a capital de um estado, como é o caso da cidade de Macapá-AP. Este artigo tem como objetivo avaliar a funcionalidade das vias pavimentadas desta cidade, com ênfase nas patologias e sistemas de drenagem, utilizando-se como parâmetros referenciais as normas do Departamento Nacional de Infraestrutura de Transportes – DNIT. Neste sentido, foi realizado um levantamento do histórico de construção das vias, das condições atuais de rolamento, bem como um estudo de avaliação subjetiva para atribuir o Valor de Serventia Atual - VSA, de acordo com a Norma 009 (DNIT, 2003). Os resultados deste trabalho mostraram uma elevada incidência de patologias, principalmente do tipo “painéis” e trincas, além de problemas de drenagem de águas pluviais. Quanto à avaliação subjetiva para avaliar as condições das vias, o VSA classificou as vias, em sua maioria, em condições ‘regular’ e ‘péssimo’. A partir da análise dos dados, pôde-se concluir que as condições das vias geram um grau acentuado de desconforto, especialment

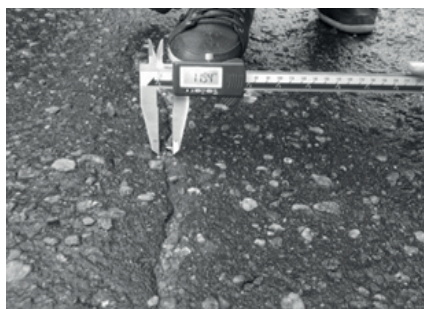
Figura 1 – Fenda do tipo trinca - Av. Procópio Rola (Autores (2018))

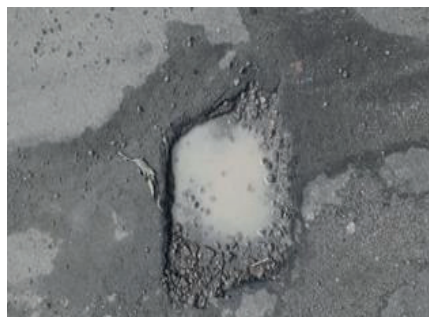
Figura 2 – Buraco – Av. Ernestino Borges (Autores (2018))

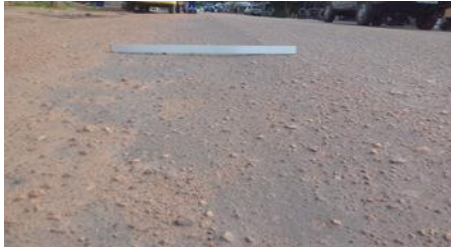
Em análises realizadas nas vias da zona norte, observou-se a presença de desgaste, afundamento plástico local (Figura 7) e, na Figura 8 verifica-se a presença de um buraco.

Figura 7 – Afundamento Plástico Local – Rua Vereador Júlio Pinto Pereira (Autores (2018))

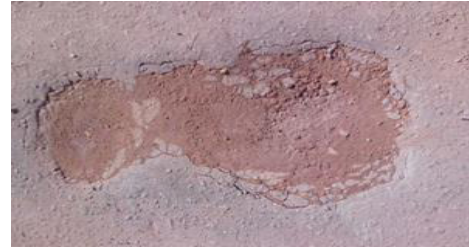
Figura 8 – Buraco “Panela” com Erosão nas Bordas – Rua Sebastião Queiroz (Autores (2018))

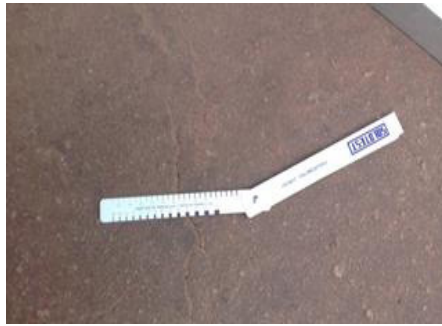
A Zona Sudoeste foi a área onde se constatou a maior quantidade de patologias do tipo panela “buraco”, mas ainda assim, encontram-se outras como fissuras (Ex.: Figura 13), trincas (Ex.: Figura 14), afundamento e desgaste.

Figura 13 – Fissuras – Rua Pedro Siqueira Um (Autores (2018))

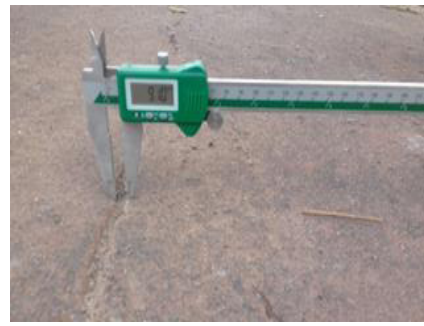
Figura 14 – Trinca – Rua Pedro Siqueira Um (Autores (2018))

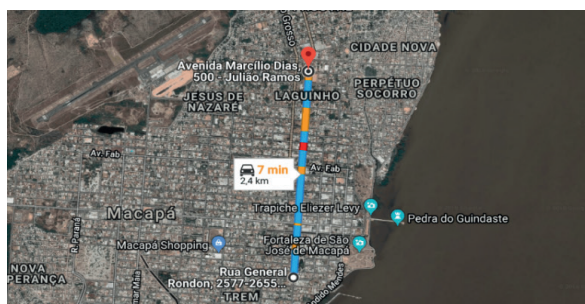
Figura 21 – Trajeto Percorrido na Rua General Rondon (Google Earth (2018))

Durante a avaliação subjetiva, averiguou-se que a Rua General Rondon, nos primeiros 1.000 metros apresenta um trecho bem crítico com relação a quantidade de patologias, principalmente ondulações e remendos, das quais proporcionaram desconforto. Devido a isso, o Valor de Serventia Atual dado a via foi de 2,22, sendo classificada de acordo com a norma 009 (DNIT, 2003) como regular.

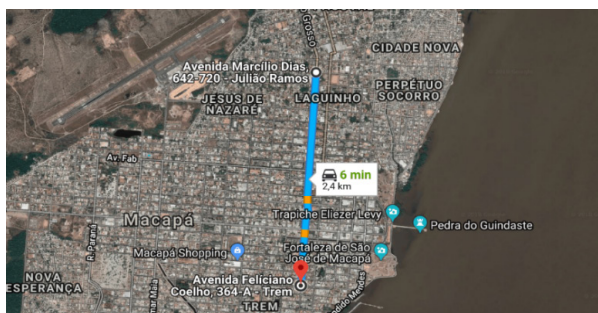
As condições de rolamento da Rua Eliézer Levy provocaram desconforto durante o trajeto de avaliação, pois a maior parte do trecho avaliado contava com ondulações, significando condições ruins de tráfego. Portanto, ao se realizar o cálculo, foi obtido como resultado o valor de 0,74, sendo o VSA da via classificado como péssimo. A Figura 22 mostra o trecho avaliado.

Figura 22 – Trajeto Percorrido na Rua Eliézer Levy (Google Earth (2018))

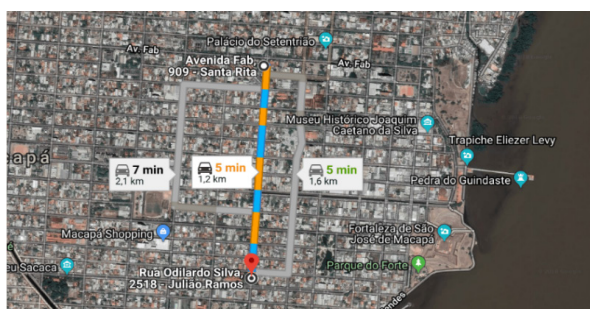
A Rua Odilardo Silva está entre as que mais apresentaram desconforto durante o trajeto de avaliação, pois se averiguou que, na maior parte do trajeto, a via apresentou ondulações, bem como pequenas “painelas”. Sendo assim, no cálculo do Valor de Serventia Atual o resultado obtido foi de 0,62 classificando-o, portanto, como péssimo. A Figura 23 mostra o trecho percorrido.

Figura 23 – Trajeto Percorrido na Rua Odilardo Silva (Google Earth (2018))
