MONITORAMENTO GEORREFERENCIADO DE DESLOCAMENTOS HORIZONTAIS E VERTICAIS DE MUROS DE CONTENÇÃO EM GABIÃO

RESUMO: Muros de contenção (números 1 a 5) de maciço de solo, em gabião, foram construídos na área externa de um centro de compras, na cidade de Manaus, AM. Quando alcançaram uma certa altura, começaram a apresentar deformações horizontais (“embarrigamentos”) excessivas, causando a paralisação da construção. Estudos posteriores revelaram que as seções geométricas originais não atendiam às exigências de estabilidade geotécnica interna, externa e global. Assim, procedeu-se ao estudo de algumas alternativas, para se contornar o problema. A alternativa mais rápida e econômica demonstrou ser a escavação do aterro compactado, por trás dos muros, nas áreas de deformação excessiva do muro, ampliação da seção transversal do referido muro e posterior reaterro e compactação do solo de jazida. As novas seções transversais dos muros impuseram estabilidade teórica e construtiva aos mesmos, sendo comprovado pelo monitoramento posterior dos deslocamentos horizontais e verticais, pelo período de sete meses. Verificou-se que os maiores deslocamentos horizontais da face externa do paramento foram

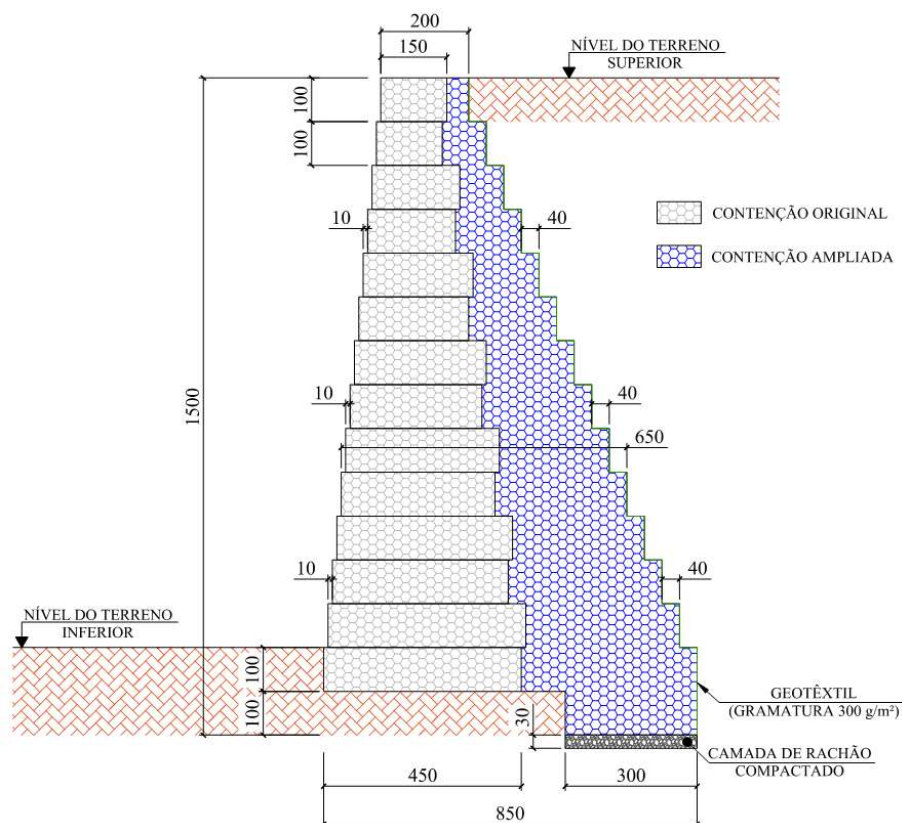
estudo, quanto as sondagens, encontram-se representadas na Figura 1. A Figura 2 indica a comparação entre a seção típica do muro no projeto original e a do estudo final, para a altura livre de 13 m. Os vários estágios da construção do muro em gabião, desde a escavação de solo natural - para embutimento do gabião-caixa a um metro e dois metros de profundidade -, passando pelos serviços de montagem das gaiolas, com a colocação das pedras, a compactação do aterro, a colocação do material de filtro (geotêxtil) e o alteamento do muro, em seu nível final, podem ser melhor consultados em Campelo et al. (2015).

Figura 2. Seção transversal final do muro de contenção em gabião, em relação à original.

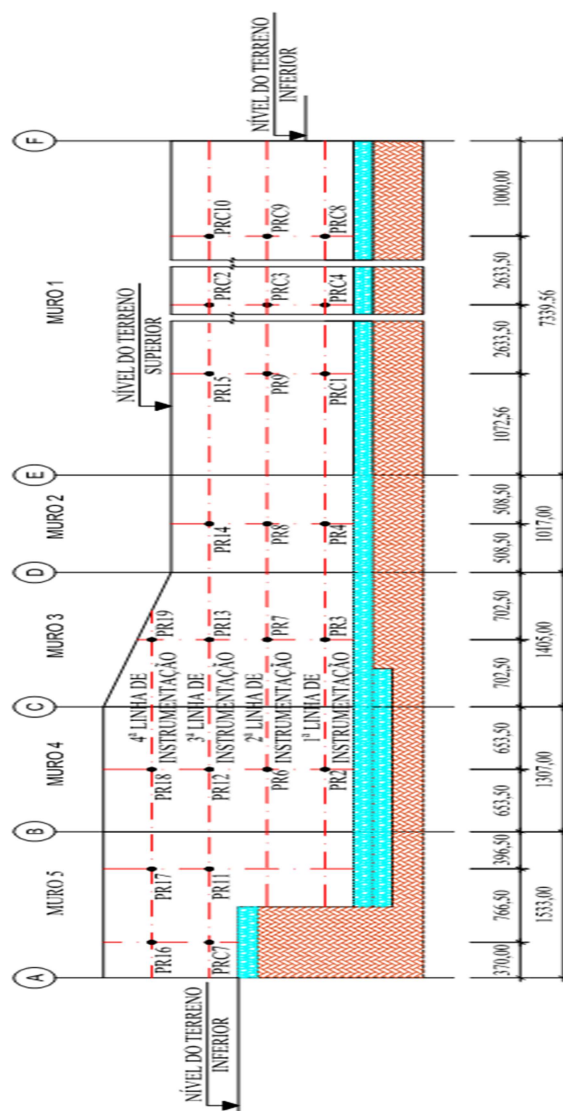
A Figura 3 mostra a vista frontal da instalação dos pinos de recalque, ao longo da extensão dos vários segmentos retilíneos dos muros de contenção. Observe-se as condições dos paramentos externos dos muros, durante a instalação dos instrumentos, no fim do mês de julho, na Figura 4. A Figura 4a apresenta a instalação de pinos de recalque no muro 4, enquanto na Figura 4b pode-se notar a luminosidade dos adesivos com 1 cm de diâmetro, colocados na superfície dos pinos de recalque, para leituras dos deslocamentos em três dimensões (longitude, latitude e elevação, acima do nível do mar), no muro 5.

Figura 3. Vista frontal da instalação dos pinos de recalque, ao longo da extensão dos muros.

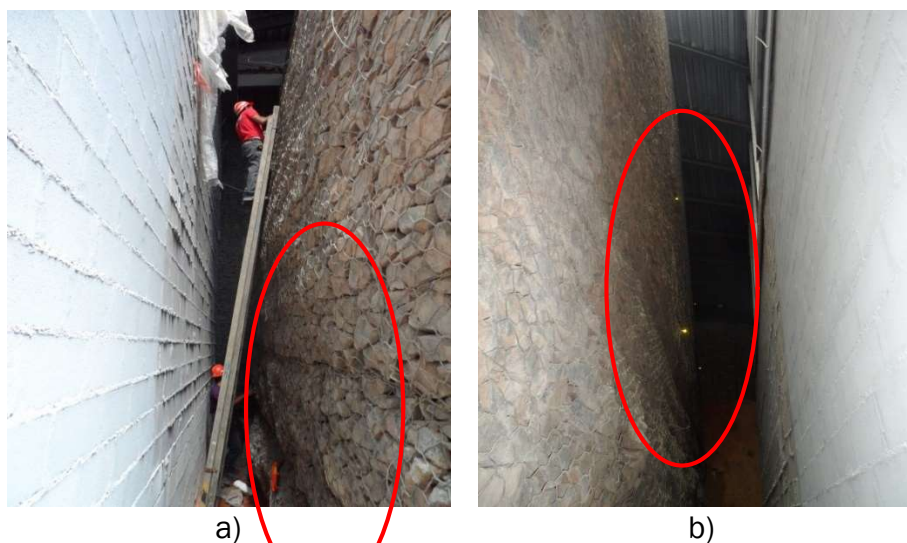
Verifica-se o elevado embarrigamento de algumas regiões dos muros, com vários centímetros de defasagem, entre a base e a crista dos muros, vistos em planta, antes da efetuação das leituras de deslocamentos. Destarte, já houve uma grande movimentação lateral do muro, para a frente, desde sua execução. O intuito desse monitoramento era averiguar se os deslocamentos cessaram ou caminhavam em valores aceitáveis, atendendo aos requisitos de estabilidade global da contenção. Uma vez lidas as coordenadas nas três dimensões, medidas por meio de uma estação total geodésica, os deslocamentos horizontais e verticais foram calculados como a diferença entre as coordenadas nas 2ª, 3ª, 4ª, n-ésima leitura, etc., e a 1ª leitura.

Figura 4. a) Instalação de pinos de recalque no muro 4. Notar o “embarrigamento” na região inferior do muro, antes do início do monitoramento; b) adesivos com 1 cm de diâmetro, colocados na superfície dos pinos de recalque, para leituras dos deslocamentos em três dimensões (longitude, latitude e elevação, acima do nível do mar), no muro 5.

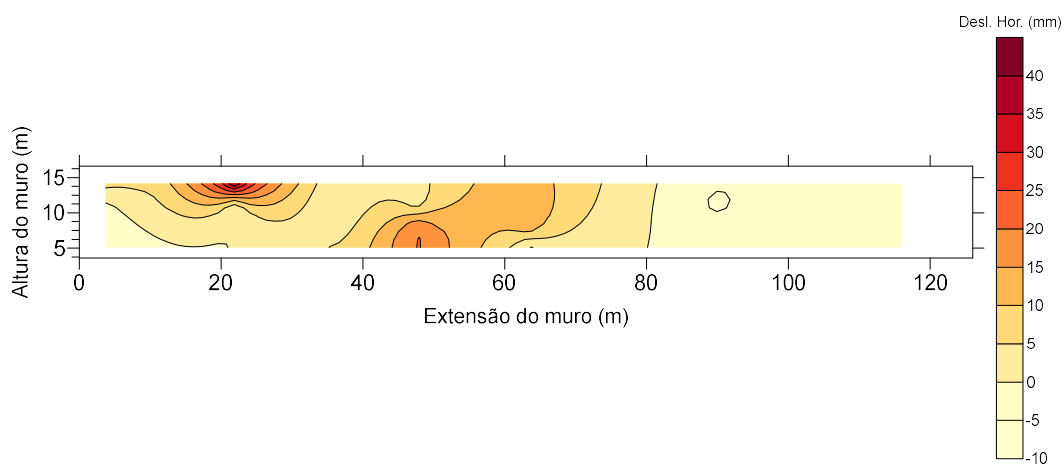
Tanto pela observação da Tabela 1, quanto da Figura 5, verifica-se que os maiores deslocamentos horizontais da face externa do paramento, para a frente (positivo), é de 40 mm, no PR-18, no muro 4, de 20,5 mm no PR-4 e de 19,7 mm, no PR-8, estes dois últimos pertencentes ao muro 2.

Em alguns pinos de recalque, houve medições de leituras negativas, ou seja, como se a face do muro se deslocasse para trás. Essas medições negativas foram de pequena monta e ocorreram basicamente no muro 1.

Figura 5. Isovalores de deslocamentos horizontais das faces externas dos muros 1 a 5.

De acordo com os valores máximos definidos na Tabela 1, foi possível verificar que os mesmos são inferiores aos definidos na Tabela 2. Com isso, pode-se afirmar que os deslocamentos ocorridos nos muros eram aceitáveis, até as medições do último monitoramento.

Pode-se verificar que os deslocamentos máximos horizontais e verticais estavam ainda na faixa admissível, até o final do monitoramento, contudo, o ideal seria a continuidade do monitoramento, por tempo não inferior a um ano.

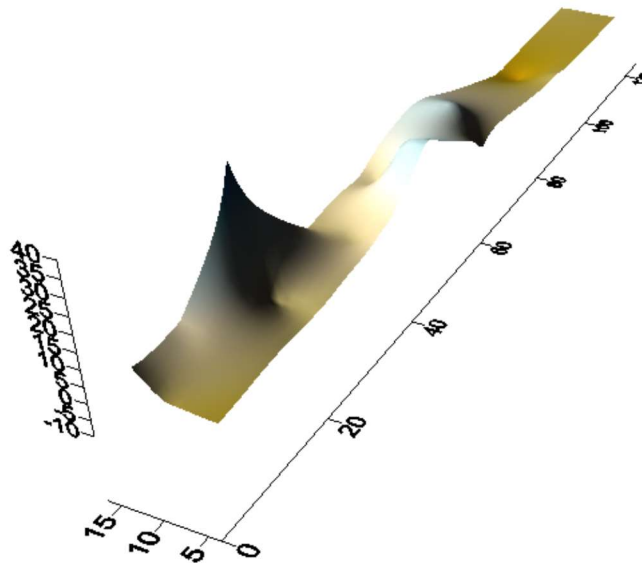
Figura 6. Modelagem 3D dos deslocamentos horizontais da face externa dos muros 1 a 5.
