DANOS PÓS INCÊNDIO NA ESTRUTURA DE UMA SUBESTAÇÃO ELÉTRICA. UM ESTUDO DE CASO NA UNIVERSIDADE FEDERAL DO ESPÍRITO SANTO

POST-FIRE DAMAGE TO THE STRUCTURE OF AN ELECTRICAL SUBSTATION. A CASE STUDY AT THE FEDERAL UNIVERSITY OF ESPÍRITO SANTO

Sendo assim, o presente trabalho objetiva avaliar os danos na estrutura de concreto armado da subestação elétrica da Universidade Federal do Espírito Santo após a ocorrência do incêndio no dia 03 de maio de 2019, por meio de ferramentas da engenharia diagnóstica, de modo que se possa identificar a necessidade ou não de intervenções para reabilitação da estrutura.

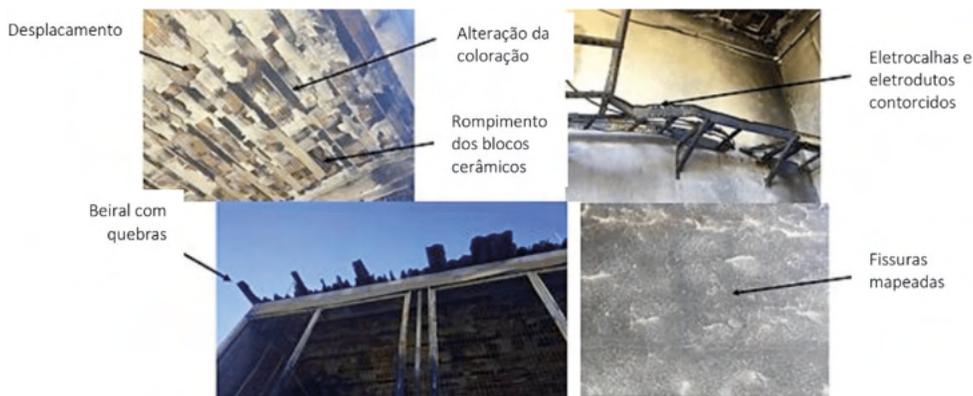
Figura 2 - Condições da edificação

O cômodo mais danificado pelo incêndio foi a Sala do Transformador 01, onde ocorreu o incêndio. Nela foi possível verificar algumas anomalias, sendo as principais

vistas na Figura 2. Verificou-se também que não houve ocorrência de deslocamento de camadas de concreto e de exposição das armaduras, indicando que o incêndio não atingiu condições de temperatura e de duração necessárias para desencadear o spalling.

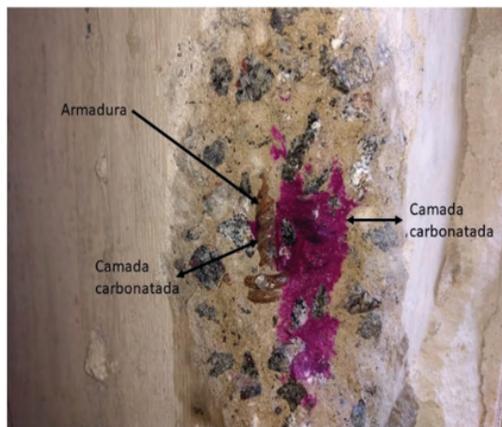
Figura 3 - Ensaio de Espectroscopia por indução colorimétrica

A asperção de fenolftaleína se deu também no pilar P13, ao lado de onde foi realizado o ensaio de propagação de ondas ultrassônicas, e na mesma abertura do ensaio de potencial de corrosão. Na Figura 3 verifica-se que após a aspersão da fenolftaleína, o concreto não alterou a coloração na parte esquerda da imagem, indicando que nessa região existe uma frente de carbonatação de aproximadamente 2.13 cm, que atinge todo o cobrimento, chegando à armadura. Como essa região encontra-se carbonatada, o pH do concreto reduziu, o que significa que a armadura perdeu sua camada passivadora, ficando assim sem proteção contra a corrosão. O ensaio de potencial de corrosão mostrou que a armadura se encontra na zona de incerteza na probabilidade de existência de corrosão, o que indica que tal processo já possa estar ocorrendo e que vem a ser favorecido pela redução do pH do concreto devido a sua carbonatação.

Na parte a direita, o concreto tomou a coloração magenta próximo a armadura, indicando que o pH dessa ainda se encontra básico, conferindo proteção a armadura. No entanto, próximo a superfície o concreto não alterou a coloração, mostrando outra frente de carbonatação de aproximadamente 1.57cm.

Quando se compara as duas regiões, nota-se que a superfície a esquerda estava mais em contato com o fogo e calor, pois estava voltada para dentro do local do incêndio, por esse motivo a carbonatação foi mais intensa.
