**GEOLOGIA AMBIENTAL: TECNOLOGIAS PARA O
DESENVOLVIMENTO SUSTENTÁVEL 2**

**LEVANTAMENTO, MAPEAMENTO E CONCEPÇÃO DE
SOLUÇÕES PARA PROBLEMAS NAS ÁREAS DE RISCO
DOS BAIRROS DE NOVA CAPÃO BONITO, SÃO JUDAS
TADEU, VILA APARECIDA E VILA JARDIM SÃO
FRANCISCO, MUNICÍPIO DE CAPÃO BONITO, SP**

Instituto de Pesquisas Tecnológicas do Estado de São Paulo (IPT)
São Paulo, SP

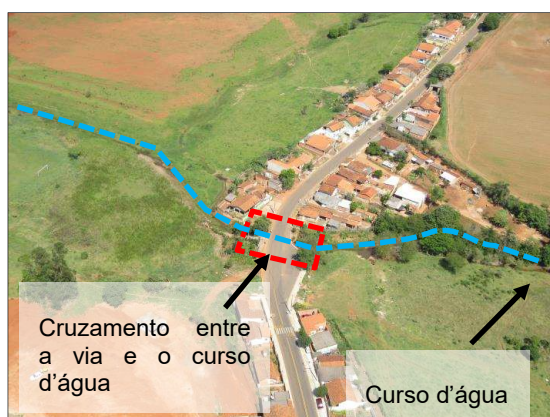
A área CPB-01 – Vila São Judas Tadeu compreende uma travessia, localizada na Rua Capitão Brasília Nunes, sobre um afluente do Ribeirão do Poço (Figura 1), por meio de um tubo metálico lenticular corrugado (tubo Armc), de aproximadamente 3,4 m de diâmetro externo, envolto por gabião, degradado pela corrosão e levemente abaulado (Figura 2).

Figura 1 – Cruzamento do curso d'água com a Rua Capitão Brasília Nunes (em pontilhado vermelho).

Desse modo, a Prefeitura de Capão Bonito apresentou à equipe do IPT o “Projeto de Arquitetura Única”, que propõe a substituição do tubo metálico por duas aduelas de concreto com dimensões externas de 2,5 x 2,5 m, para erradicar os problemas citados. Tal alteração foi analisada pelos técnicos do IPT, em termos de capacidade de vazão para cada situação, apontando que, a substituição do tubo metálico corrugado por duas aduelas de 2,5 x 2,5 m aumentará a eficiência da

vazão. Contudo, analisando o projeto do conjunto habitacional, que indica a necessidade da execução de 3 aduelas de concreto de 3 m de extensão cada, para uma outra travessia localizada a montante do tubo Armco, foi observado que ocorrerá um aporte maior no curso d'água, em função da área que será impermeabilizada com a construção do conjunto. Sendo assim, o projeto apresentado pela prefeitura de Capão Bonito para substituir o tubo metálico corrugado por duas aduelas de concreto de 2,5 x 2,5 m apresenta um problema quanto à quantidade de aduelas indicadas, estando em menor número quando comparadas às recomendadas pela CDHU. Diante dessa incompatibilidade dos projetos, recomendou-se que ambos os projetos fossem revistos.

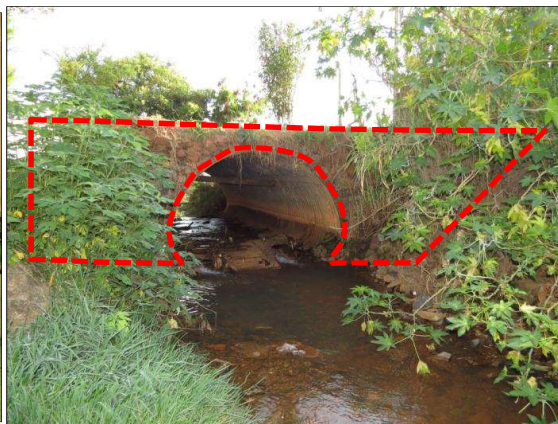
Figura 2 – Vista de jusante para montante do tubo metálico e das caixas de gabião (em pontilhado).

A seção do tubo não suporta a vazão das águas em eventos de média a alta pluviosidade, inundando a montante, onde a planície de inundação é mais ampla, afetando os fundos de algumas moradias situadas na margem esquerda, próximas ao tubo. Nesta mesma margem, a aproximadamente 300 m a montante, está sendo construído um conjunto habitacional, o qual aumentará a área impermeável do solo, acarretando num aporte adicional de água no ribeirão, em um curto período de tempo, aumentando sua vazão, o que ampliará os problemas relativos à inundação no local.

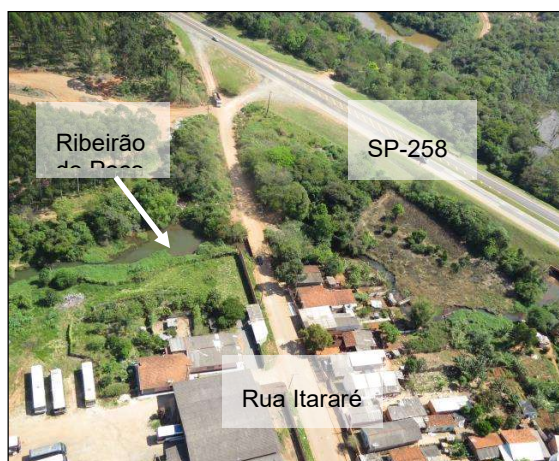
A Área CPB-02 – Vila Jardim São Francisco compreende setor de risco de inundação de parte da várzea do Ribeirão do Poço, localizada a aproximadamente 200 m do entroncamento entre a Rua Itararé e a SP 258 (Rodovia Francisco Alves Negrão) (Figura 3). Neste trecho, a travessia sobre o ribeirão é feita por ponte de concreto com aproximadamente 6 m de largura por 8 m de comprimento, a qual apresenta um tabuleiro em arco com altura máxima em relação à lâmina d'água entre 0,5 e 1 m (Figura 4), o que prejudica a vazão e causa refluxo em eventos de cheia do ribeirão. Além disso, o trecho a montante e jusante da ponte encontra-se assoreado, limitando ainda mais a vazão das águas do ribeirão. Também foi observado, na margem esquerda do ribeirão, um depósito de lixo clandestino, que pode agravar o escoamento da água devido à obstrução de parte do vão da ponte.

Figura 3 – Vista geral da área CPB-02 - Vila Jardim São Francisco.

- (a) redução do risco baseado na execução de desassoreamento do Ribeirão do Poço, a montante da ponte, sobre a rua Itararé. Este desassoreamento não evitaria a formação de um novo assoreamento no futuro, assim isto só se apresenta como uma boa solução técnica se, ao mesmo tempo, forem realizados estudos e implantadas medidas de planejamento e viabilidade de práticas conservacionistas em toda a bacia do ribeirão do Poço e em seus afluentes, minimizando os impactos ambientais futuros;

- (b) redução do risco focada na construção de uma nova ponte de concreto, com dimensionamento tal que não prejudique a vazão do ribeirão em eventos pluviométricos intensos, evitando o refluxo e a conseqüente inundação. Esta nova ponte, entretanto, custaria algo em torno de R\$ 300 mil, valor consideravelmente alto para o risco em questão, isso sem contar com as adequações da via, a construção de aterros nas cabeceiras da nova ponte e a construção de sistemas de drenagem superficial;

- (c) erradicação do risco, por meio da remoção definitiva das duas moradias que são atingidas pelo processo de inundação. Tal solução, segundo informações da prefeitura, pode ser executada de imediato, já que existem unidades disponíveis no conjunto habitacional. Esta solução erradica o risco, pois no caso da remoção definitiva das mesmas, o risco é zero, pois não existiria conseqüência. Ressalta-se que esta é a solução que apresenta a melhor relação Custo X Benefício, e que demandará o menor tempo de execução.

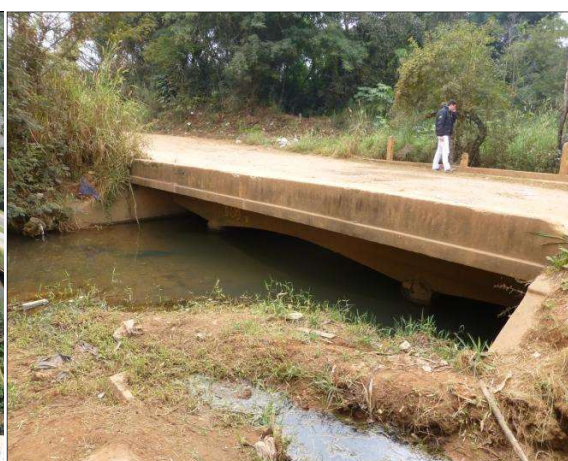
Figura 4 – Detalhe da distância entre o tabuleiro da ponte e a lâmina d'água do ribeirão, no ponto de máxima distância.

Com este cenário, é comum a ocorrência de inundação no trecho, o que provoca fechamento da Rua Itararé e, por vezes, o atingimento de duas moradias de médio a baixo padrão construtivo, localizadas na mesma rua, dependendo da

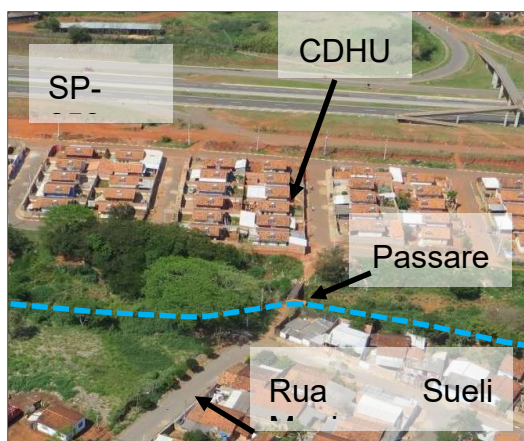
A Área CPB-03 – Vila Aparecidinha compreende setor de risco de deslizamento nas proximidades da junção das ruas Sueli Menim e Francisco Blóes, na margem esquerda da drenagem, próximo à passarela de pedestre que dá acesso a um conjunto habitacional (Figuras 5).

A drenagem presente na área tem aproximadamente 5 m de altura, com taludes marginais de inclinação média a alta, recobertos por vegetação rasteira e árvores de médio a grande porte. Na superfície dos taludes marginais foi observada a presença de lixo e entulho, com maior concentração nas proximidades da passarela. Esta, segundo observações de campo, apresenta problemas na

fundação da margem esquerda, com feições de erosão e solapamento, que se desenvolvidas poderão instabilizar a passarela. Como o topo do talude marginal esquerdo dista apenas 1,3 m das moradias do conjunto, foi realizada avaliação da estabilidade desse talude. Assim, a partir das informações levantadas durante a vistoria técnica, determinou-se a geometria e o perfil geológico/geotécnico do trecho (Figura 6). Para tanto, foi elaborado um perfil do solo próximo à passarela de pedestre, para elaboração da análise de equilíbrio limite.

Figura 5 – Vista geral da área CPB-03 - Vila Aparecidinha.

Portanto, foi verificado que a área se encontra estável e que, diante das condições de geometria e composição do solo, este não é passível de ocorrência de deslizamento. Com relação à passarela de pedestres, é aconselhável a realização de reforço estrutural de suas fundações. E, finalmente, no local onde foram observadas pequenas movimentações dos taludes nos quintais das moradias, recomenda-se que caso ocorra à ocupação da área, que esta seja feita de forma tecnicamente adequada.

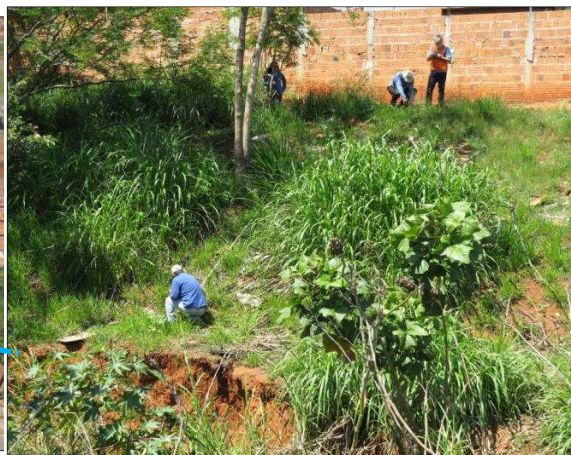
Figura 6 – Realização de medições para elaboração do estudo de estabilidade do talude marginal esquerdo, próximo à passarela de pedestre.

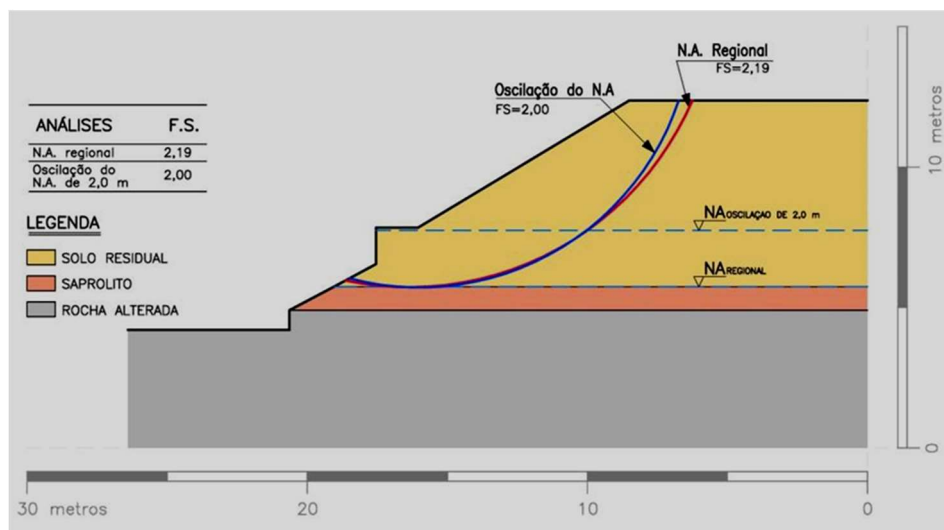
Considerando a geometria do talude, o perfil geológico-geotécnico, os parâmetros de resistência ao cisalhamento admitidos para os materiais envolvidos e as hipóteses assumidas de variação do N.A., as análises de estabilidade realizadas apresentaram fatores de segurança sempre superiores à unidade ($FS > 1,0$), indicando que o talude se encontra estável. Analisando os fatores de segurança críticos observados na Figura 7, conclui-se que os mesmos atendem os valores estabelecidos na NBR 11682 – Estabilidade de Encostas (ABNT, 2009), em que $FS \geq 1,50$.

Figura 7 – Superfícies de rupturas e fatores de segurança.

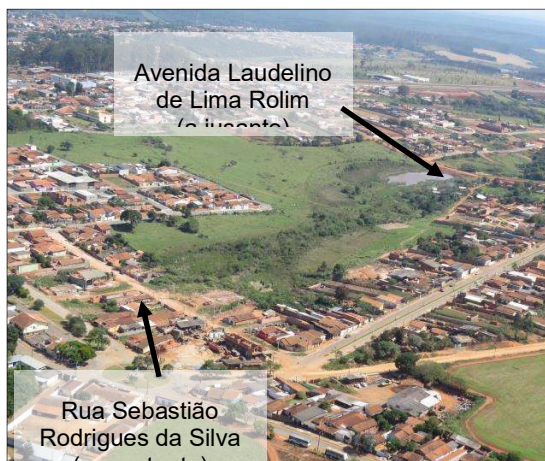
Sebastião Rodrigues da Silva (antiga Rua 48, ponto mais a montante) e o açude existente próximo à Avenida Laudelino de Lima Rolim (ponto mais a jusante, Figura 8). Nesta área há ocorrência de alagamento na Rua Sebastião Rodrigues da Silva, afetando somente o sistema viário (Figura 9). Segundo relato dos moradores, até o momento não houve ocorrência da entrada da água do alagamento nas moradias, apenas nos quintais.

Foi observada existência de poucos sistemas de drenagem, somente em algumas vias de acesso da Rua Sebastião Rodrigues da Silva e seu entorno, principalmente nas vias pavimentadas. Nos trechos onde este sistema existe, o mesmo se encontra obstruído por lixo e vegetação.

Figura 8 – Vista geral da área CPB-04 – Nova Capão Bonito.

- Dimensionar e executar sistema de microdrenagem (valetas, bueiros e outros), principalmente na Rua Sebastião Rodrigues da Silva, onde ocorre o alagamento. A saída de tal sistema deve ocorrer diretamente no canal/córrego;

- Verificar se há redes de esgoto ligadas à rede de drenagem. Caso positivo, recomenda-se que estas sejam desfeitas, a fim de garantir a eficiência máxima do sistema de drenagem;

- Executar limpeza dos sistemas de microdrenagem existentes como bueiros, valetas, caixas de passagem e outros, na entrada e saída do sistema;
- Executar estabilização das margens do canal em execução. Tal estabilização pode ser feita com colchão reno e/ou saco solo-cimento. Tal estrutura pode ser executada apenas nos primeiros metros do canal, a fim de evitar assoreamento dos sistemas de drenagem a jusante, do próprio canal e do açude também a jusante;

- Espalhar o material escavado nas margens ou retirá-lo e, após isso, executar um aterro com material competente para estabilizar as cabeceiras do canal;

- Impedir o lançamento das águas pluviais e superficiais captadas nos arredores do açude pelos dois bueiros observados, evitando o refluxo e/ou afogamentos destes. Junto a isso, executar a transferência do lançamento para jusante da Avenida Laudelino de Lima Rolim;
- Verificar a possibilidade da mudança do eixo de montante do canal em execução, transferindo para a via de servidão existente, transversal à Rua Sebastião Rodrigues da Silva. Tal modificação visa facilitar a manutenção das tubulações que lançam água no canal e do próprio canal;
- Recomenda-se que a prefeitura realize manutenção periódica nos dispositivos de drenagem, a fim de evitar o assoreamento e/ou entupimento dos mesmos. Junto a isso, recomenda-se a realização de campanhas de conscientização da população quanto ao lançamento de lixo e entulho no canal e no seu redor.

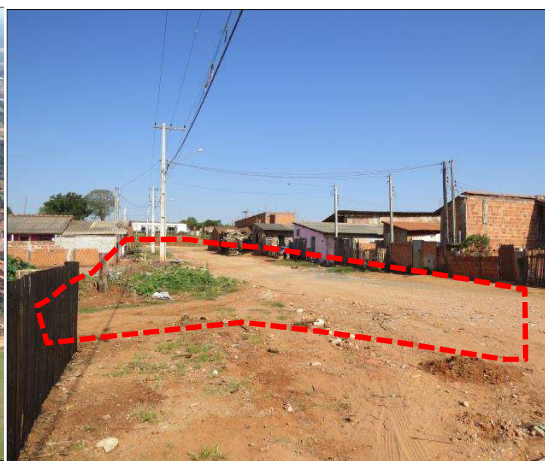
Figura 9 – Vista do trecho da Rua Sebastião Rodrigues da Silva, onde ocorre o alagamento (pontilhado vermelho), atingindo apenas o sistema viário.
