ENGENHARIA CIVIL 4

CAUSAS DE PATOLOGIAS EM OBRAS DE ELEVADOS DA REGIÃO METROPOLITANA DE BELÉM

CAUSES OF PATHOLOGIES IN HIGH-WORKS OF THE METROPOLITAN REGION OF BELÉM

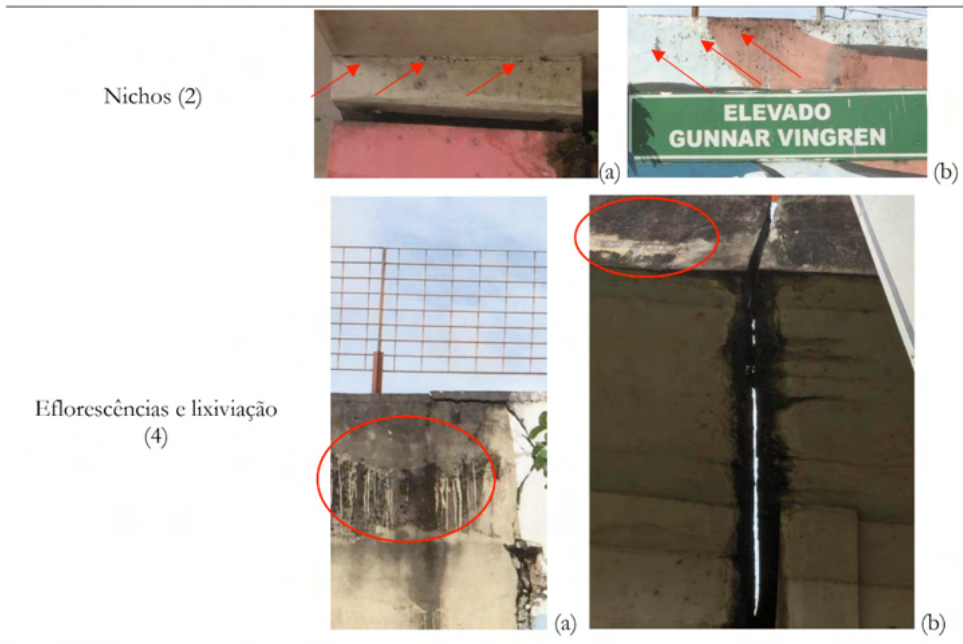
Com base nos dados de campo, as manifestações patológicas mais evidentes foram provenientes de fissuras, nichos, irregularidades geométricas, manchas escuras, exposição e corrosão da armadura, eflorescências e lixiviação. A seguir, no Quadro 1, serão apresentadas algumas das anomalias observadas.

Manifestações Patológicas	Imagens obtidas <i>in loco</i>	
Fissuras (1)	 	 
	(a)	(b)
Manchas escuras (3)	 	 
	(a)	(b)

Quadro 1. Registro das manifestações patológicas identificadas no Elevado “Gunnar Vingren”.

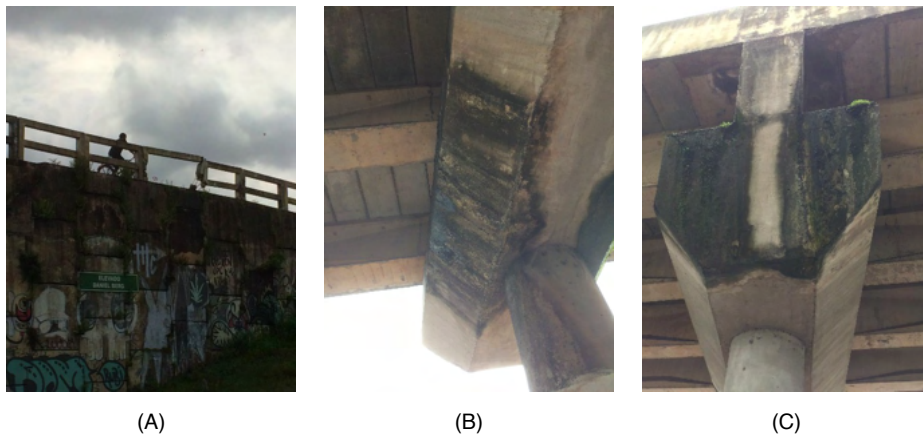
O Elevado em questão foi constituído em estrutura em concreto armado (pilares, vigas, lajes maciças e proteção). Com base nos dados de campo, as anomalias mais evidentes foram provenientes de choque mecânico, agentes biológicos, fissuras, manchas escuras, exposição e corrosão da armadura, eflorescências e lixiviação, conforme mostra a Figura 5.

Figura 5. Anomalias. (A) Ação mecânica; (B) Infiltração e corrosão; (C) Manchas Escuras.

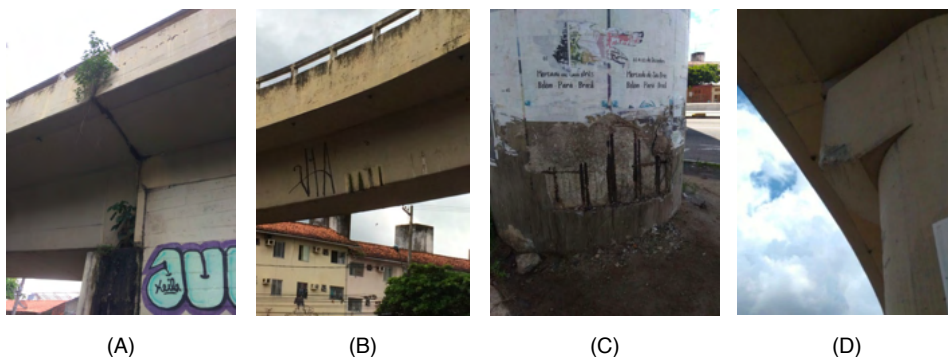
O elevado “Mariguela” está localizado nas Avenidas Almirante Barroso e Dr. Freitas, no bairro Marco. O Elevado em questão foi constituído em estrutura em concreto armado (pilares, vigas, lajes maciças e proteção). Com base nos dados de campo, as manifestações patológicas mais evidentes foram provenientes de causas naturais, fissuras com infiltrações, manchas escuras e exposição e corrosão da armadura, conforme mostra as Figuras 6.

Figura 6. Elevado Mariguela. (A) Fungos; (B) Manchas; (C) Exposição e corrosão de armaduras e (B) Ações Mecânicas.

4) Outra anomalia observada foi a desagregação do concreto tanto nos pilares quanto nas vigas e lajes, principalmente no Elevado “Mariguela”, esta patologia consiste na perda de massa de concreto devido a um ataque químico expansivo de produtos inerentes ao concreto e/ou devido à baixa resistência do mesmo, caracterizando-se por agregados soltos ou de fácil remoção, causando separação de partes do concreto, provocada, em geral, pela expansão devido à oxidação ou dilatação das armaduras, e também pelo aumento de volume do concreto quando este absorve água (SILVA, 2011; VITÓRIO, 2005 e 2003).

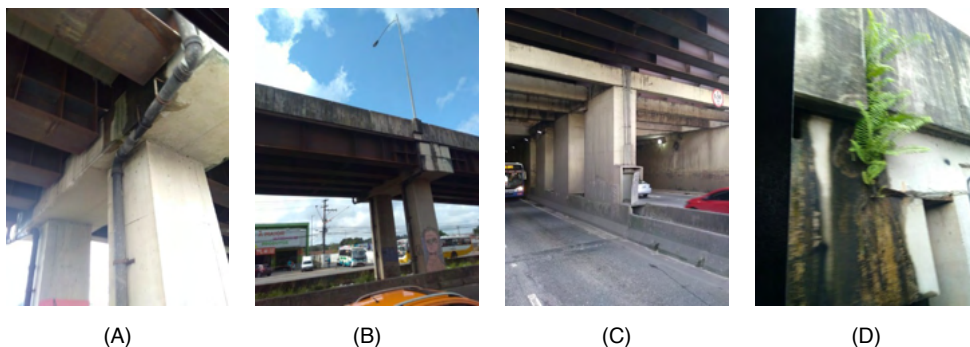
O complexo de elevados do entroncamento está localizado nas Avenidas Almirante Barroso, Rodovia Augusto Montenegro e Rodovia BR-316, no bairro Souza. Os Elevados em questão foram constituídos em estrutura em concreto armado (pilares, vigas, lajes maciças e proteção). Com base nos dados de campo, as manifestações patológicas mais evidentes foram provenientes de infiltrações, manchas escuras, eflorescências e lixiviação e causas naturais, conforme mostra as Figuras 7.

Figura 8. Complexo de Elevados do Entroncamento. (A) Infiltração; (B) Manchas Escuras; (C) Eflorescência e Lixiviação; (D) Fungos.

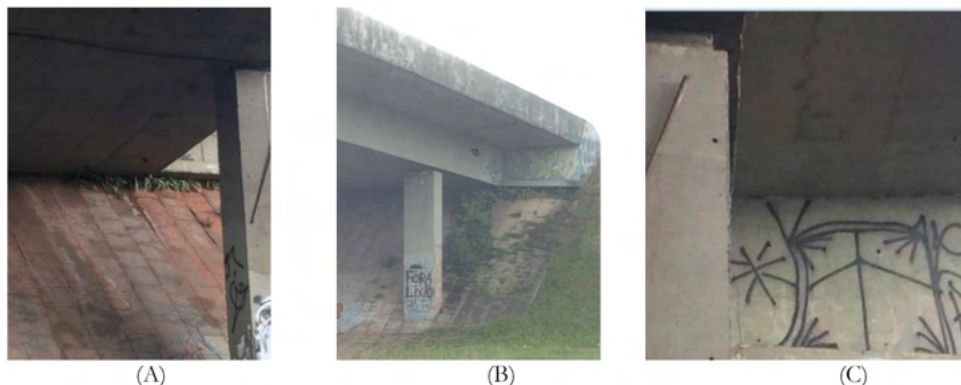
O Elevado em questão foi constituído em estrutura em concreto armado (pilares, vigas, lajes maciças e proteção). Com a investigação, as anomalias mais evidentes estão na Figura 9, podendo ser originadas durante a fase de projeto, de construção ou adquiridas na fase de uso.

Figura 9. Elevado Mário Covas. (A) Infiltração; (B) Manchas escuras; (C) Fissuras e deterioração.
