ANÁLISE COMPARATIVA DAS MANIFESTAÇÕES PATOLÓGICAS EM PAVIMENTO FLEXÍVEL PELO MÉTODO DNIT 008/2003 E CONTAGEM DE TRÁFEGO DE DOIS TRECHOS DA PE-217

RESUMO: Esta pesquisa tem por objetivo verificar e analisar as condições em que se encontra o pavimento de dois trechos da rodovia PE-217, que interligam as cidades de Pesqueira e Venturosa, sabendo que ambos os trechos foram restaurados pela mesma empresa no ano de 2014 e atualmente encontram-se em qualidades distintas. A partir desse ponto foram quantificadas as manifestações patológicas presentes no pavimento flexível ao longo da via, através do levantamento visual contínuo, segundo a norma DNIT 008/2003 – PRO e da estimativa do tráfego da rodovia, através do volume médio diário. As manifestações patológicas encontradas na rodovia foram: painelas, remendos e trincas couro de jacaré. Verificou-se que os trechos da PE-217 apresentaram qualidades distintas, sabendo que

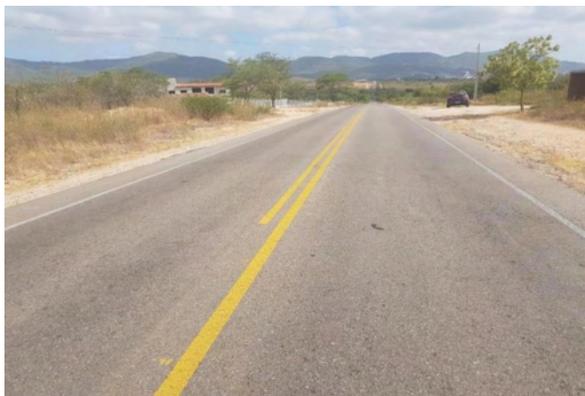
Figura 4: Extensão da via sem a presença de defeitos no Trecho 1.

Dentre as 30 seções dos dois trechos analisadas, nas 12 seções do Trecho 1 apenas uma seção encontra-se com o estado de superfície “ruim” e as demais seções, 7 possuem o conceito de “bom” e 4 apresentam o conceito de “ótimo”. Todas as 18 seções do Trecho 2 possuem o pior estado de superfície da rodovia, apresentando um conceito “péssimo”. Na Figura 5 observa-se a extensão da via com um alto índice de manifestações patológicas no Trecho 2.

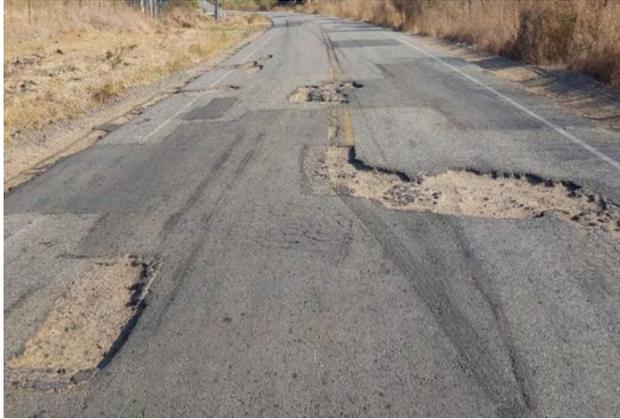
A Figura 2 mostra que dentre todas as seções analisadas, os piores estados de superfície de toda a rodovia estão localizados no Trecho 2, o qual apresentou todas as suas 18 seções com qualidade péssima. E assim necessita-se de maiores medidas de manutenções adequadas como a realização de uma reconstrução de todo o trecho.

Figura 5: Alto Índice de Manifestações Patológicas no Trecho 2.

Logo, considerando a pesquisa realizada e verificando a situação atual do pavimento do Trecho 2 da rodovia, acredita-se que o mesmo apresenta problemas de infiltração no solo, nas camadas que compõe o pavimento e também foi construído com materiais de má qualidade e apresentando erros durante sua execução, o que faz com que as condições de projeto da rodovia não sejam atendidas. Portanto nota-se que há discordâncias na execução do projeto, já que ambos os trechos foram reconstruídos no mesmo ano de 2014 e pela mesma empresa. Por fim se indica para possíveis trabalhos futuros, o estudo e análise do solo e das camadas que compõe o pavimento, para assim identificar as causas possíveis das patologias vistas em campo.

Foi possível observar que o Trecho 2 foi classificado como “péssimo”, por indicação da norma DNIT 008/2003, deste modo, deverá ser totalmente reconstruído, não sendo possível haver apenas a conservação. No Trecho 1, observa-se que suas 12 seções variaram entre a qualidade “ótimo”, “bom” e “ruim”, por indicação da norma DNIT 008/2003, logo, deverá ser feita apenas a conservação rotineira, sendo que apenas uma seção foi classificada como “ruim”, portanto, deverá ser realizado o recapeamento com correções prévias nessa seção.
