CAPÍTULO 10

MANIFESTAÇÕES PATOLÓGICAS EM REVESTIMENTOS ARGAMASSADOS – ESTUDO DE CASO - SANTO ÂNGELO - RS

Este artigo tem como objetivo geral, relacionar as manifestações patológicas encontradas nos revestimentos argamassados de uma residência na cidade de Santo Ângelo - RS, apresentando as possíveis causas e apresentar formas de correção destas patologias.

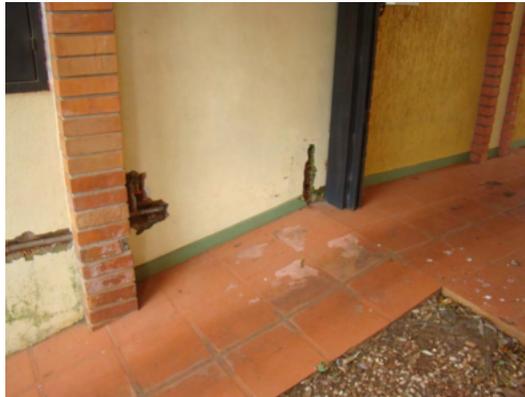
Consiste-se de manchas de umidade ou pó branco acumulado na superfície. Conforme Silva e Jonov (2019) a eflorescência deposita-se entre a camada de tinta e a camada de reboco, desta forma, comprometendo a aderência entre ambas. Beato e Sobrinho (2008) define que a eflorescência geralmente é causada pela presença de água para dissolver e transportar os sais volúveis presentes em alvenarias e/ou argamassa de assentamento e/ou revestimentos de argamassa. Podemos observar esta manifestação patológica na Figura 1, onde ocorreu em um pilar externo e também na Figura 2, ocasionada na parede externa de um dormitório. Ambos os casos em alvenaria aparente, sem tratamento imunizante.

Figura 1 - Pontos de eflorescências na edificação.

Manifestações Patológicas	Provável Causa	Provável Reparo
Eflorescências	Umidade constante, presença de sais solúveis presentes na alvenaria ou na água de assentamento.	Eliminação da infiltração, secagem ou restauração do revestimento, além do escoamento da superfície.
Umidade ascendente	Falhas no sistema de impermeabilização das fundações, e/ou solo úmido em contato com paredes não impermeabilizadas.	Completa remoção do revestimento afetado. Deve-se sanar todas as infiltrações. Renovação do revestimento e pintura.
Umidade descendente	Fissuras devido a pequenas movimentações estruturais, expansão da argamassa de assentamento por hidratação tardia do óxido de magnésio da cal, ou devido à presença de argilo-minerais expansivos.	Completa remoção do revestimento afetado. Após a hidratação completa da cal da argamassa de assentamento, deve-se sanar todas as infiltrações, todas as fissuras existentes na alvenaria através do uso de telas e grampos de aço ca-60, renovação do revestimento e pintura.

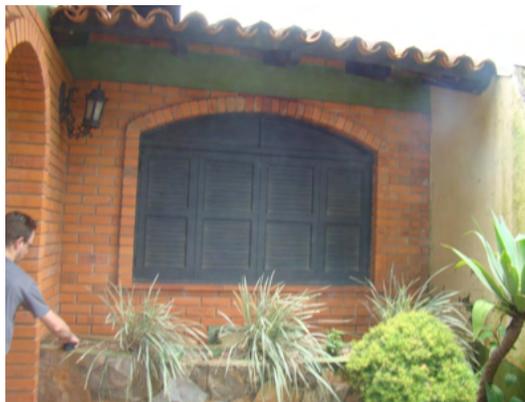
Figura 2 - Pontos de eflorescências na edificação.

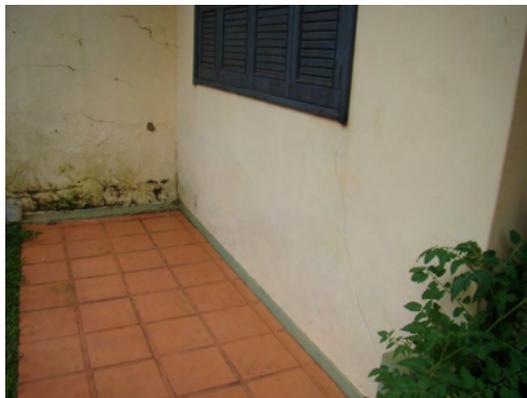
A umidade ascendente evidencia-se nas Figuras 3 a Figura 6 e figura 10 e figura 11, onde pode-se observar o estado de conservação dos revestimentos argamassados antes do ensaio destrutivo, e após o ensaio construtivo, onde confirmamos a hipótese de que as umidades próximas ao piso se originaram provavelmente pelas falhas de impermeabilização e presença constante de água junto ao solo.

Figura 3 - Umidade ascendente parede externa dormitório 02.

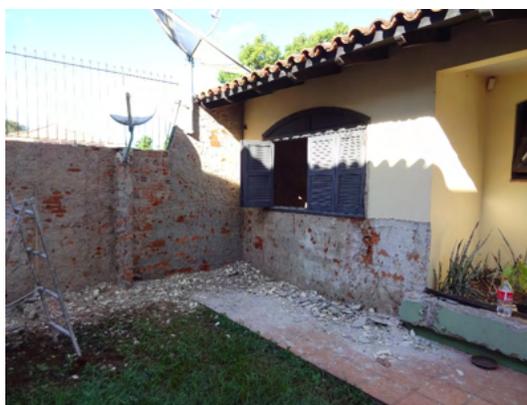
Figura 4 - Ensaio destrutivo parede externa dormitório 02.

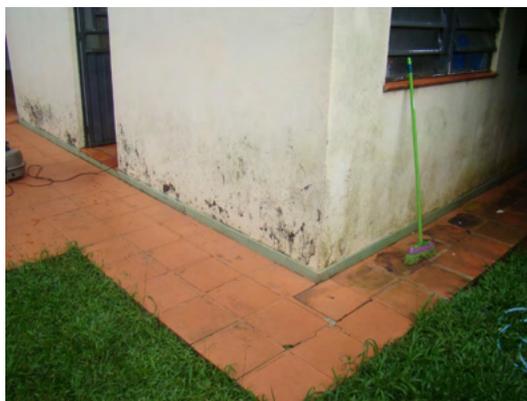
Figura 5 – Umidade ascendente parede externa lavanderia.

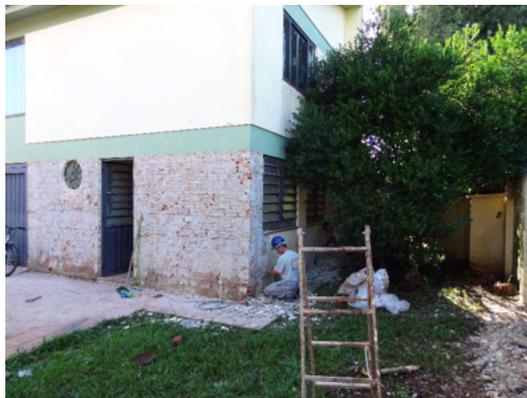
Figura 6 – Ensaio destrutivo parede externa lavanderia.

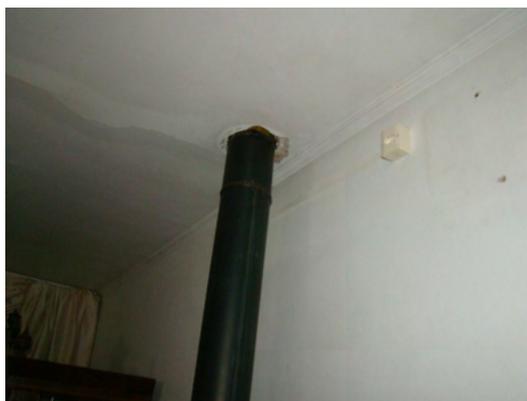
Pode-se verificar junto a Figuras 7 a umidade proveniente de falhas no sistema de cobertura, que possibilitavam a presença constante de água junto a laje de cobertura, fazendo com que o revestimento argamassado apresentasse diversas manifestações patológicas como Fissuras e Umidade.

Figura 7 – Umidade na laje devido a umidade proveniente da cobertura.

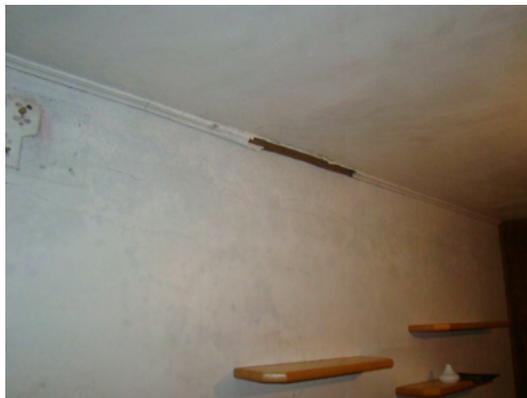
Junto a Figura 8 e figura 10, pode-se observar que devido a um conjunto de fatores como fissuras externas, parede com face sul com pouca insolação e pela falta de manutenção, de que o revestimento argamassado encontra-se em estado avançado de decomposição, sendo possível confirmar esta hipótese através do teste destrutivo mostrado na Figura 9 e figura 11.

Figura 8 - Umidade generalizada parede interna sul dormitório 02.

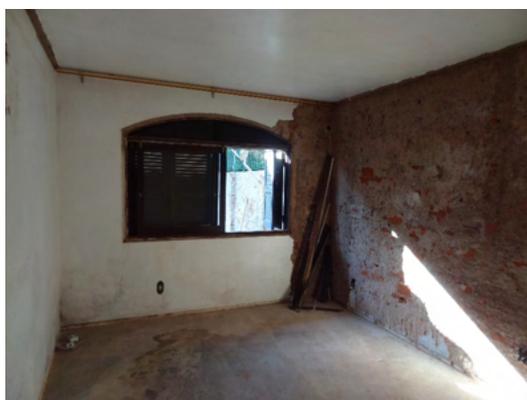
Figura 9 - Ensaio destrutivo parede interna sul dormitório 02.

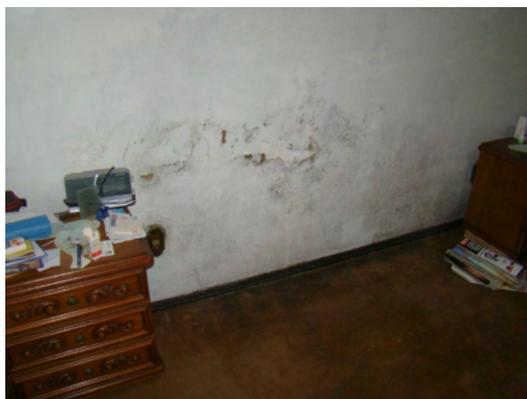
Figura 10 - Umidade generalizada parede interna sul dormitório 01.

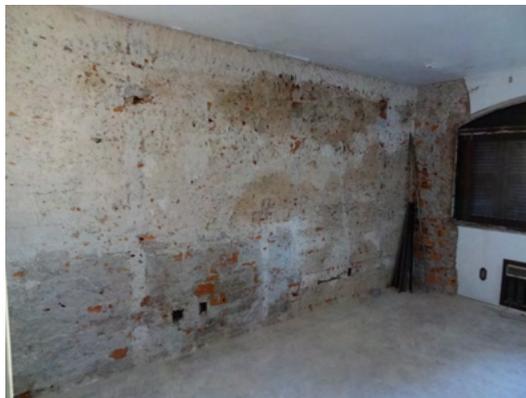
Figura 11 - Ensaio destrutivo parede interna sul dormitório 01.

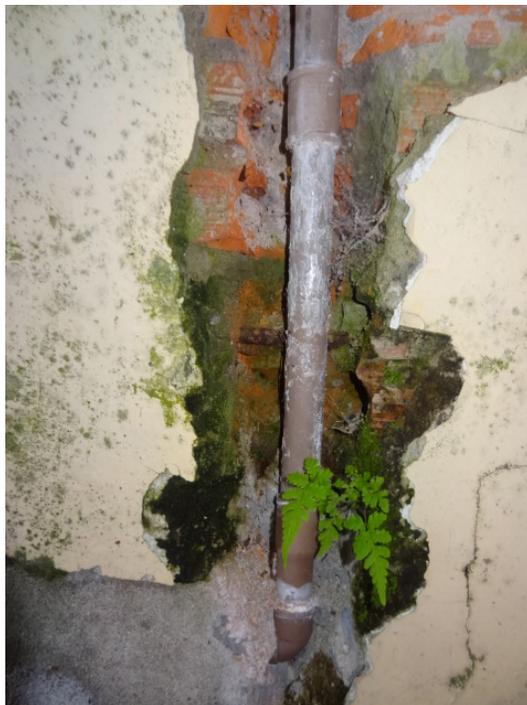
Shirakawa et al. (1995) define que a proliferação de fungos é a colonização por diversas populações de fungos filamentosos sobre vários tipos de substrato, inclusive as argamassas inorgânicas. Conforme Beato Sobrinho (2008), a presença de bolor é caracterizada por manchas em diversas cores, principalmente por cores escuras de tonalidade preta, marrom e verde. Shirakawa et al. (1995) destaca que além do aspecto estético, os fungos podem acarretar em problemas respiratórios nas pessoas que residem em locais com a presença dos mesmos. De acordo com Beato Sobrinho (2008), a presença constante de umidade é o fator principal para o aparecimento, vida e proliferação do bolor, conforme podemos observar através da Figura 12 e da Figura 13.

Figura 12 - Fungos e mofo junto a tubulação de entrada de água.

Bolor e mofo	Umidade constante e/ou falta de exposição ao sol.	Completa remoção do revestimento afetado. Deve-se sanar todas as infiltrações. Renovação do revestimento e pintura.
Fissuras mapeadas	Retração da argamassa	Completa remoção do revestimento afetado. E renovação do revestimento e da pintura.
Fissuras em esquadrias	Falta de vergas e contra vergas	Completa remoção do revestimento afetado. Se possível execução de vergas e contra vergas. Adicionar tela entre alvenarias e revestimento de argamassa. Renovação do revestimento e da pintura.
Fissuras horizontais	Variação térmica diária e ocorre nas áreas que recebem insolação constante e expansão da argamassa de assentamento.	Renovação do revestimento afetado, utilizando materiais que tenham capacidade de absorver movimentações, utilizando por exemplo revestimentos elásticos.

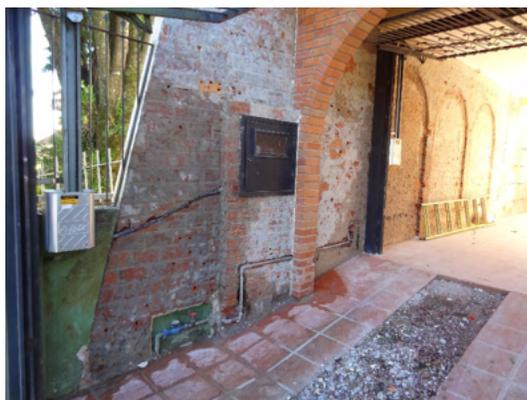
Figura 13 - Ensaio destrutivo junto a parede da entrada de água.

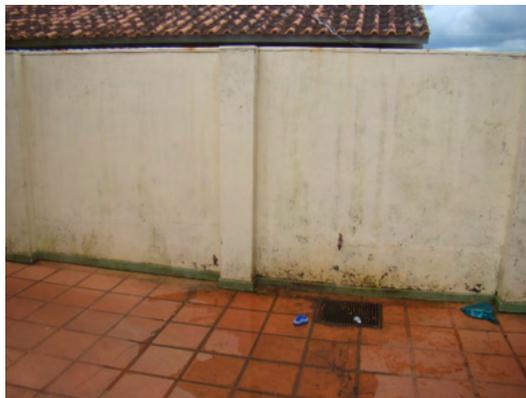
Na Figura 14 e figura 15, verificamos que devido à falta de manutenção e sistema de impermeabilização ineficaz, acarretou na presença constante de água junto a superfície do revestimento, causando o surgimento de mofo na parede norte.

Figura 14 - Fungos e mofo junto a parede norte no pátio.

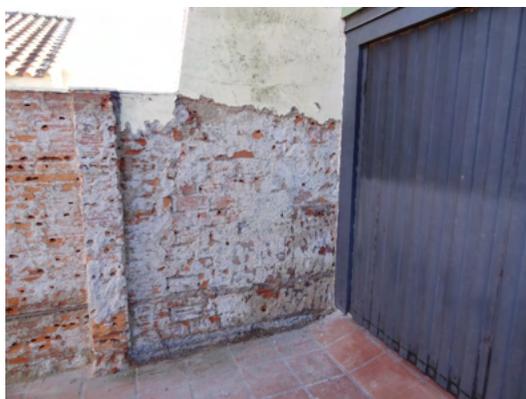
Figura 15 - Ensaio destrutivo junto a parede norte no pátio.

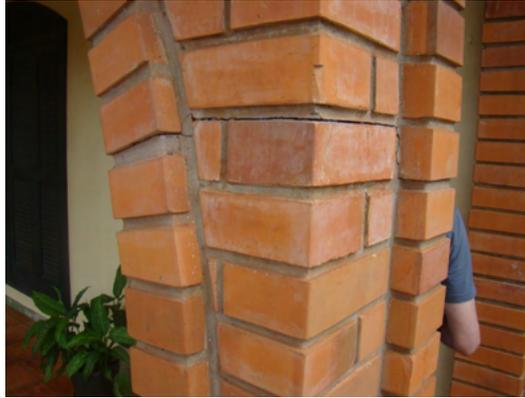
Thomaz (1989) cita que as fissuras provocadas por variação de umidade dos materiais de construção, entre um caso e outro, podem apresentar variação de abertura em função das propriedades higrotérmicas dos materiais e das amplitudes de variação da temperatura ou da umidade, conforme pode-se verificar na Figura 16.

Figura 16 – Fissuras nos pilares de alvenaria sem armadura.

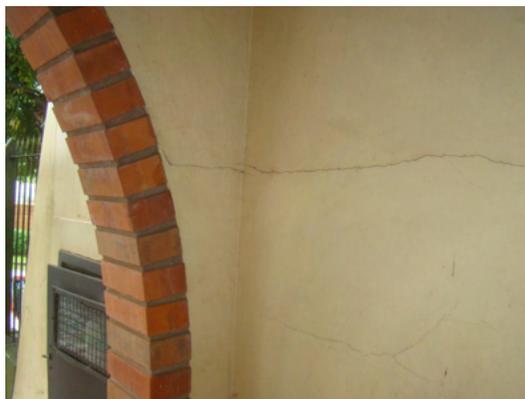
Vitório (2003), cita que os fatores que podem influenciar na fissuração dos revestimentos estão ligadas a heterogeneidade resultante da utilização conjunta de materiais diferentes, retração, geometria rugosidade e porosidade dos componentes, tubulações embutidas em alvenarias, movimentações higroscópicas e térmicas, além de recalques diferenciais em fundações, conforme podemos verificar na Figura 17 e 18, onde existe pelo lado externo da parede norte uma algeroz de aço-inox, junto com o revestimento argamassado e com o telhado cerâmico da casa lindeira, ou seja, três materiais completamente distintos sem a devida manutenção com índices de retração, rugosidade e porosidade diferenciadas, causando fissuras pela ação da umidade nestes locais.

Figura 17 - Fissuras devido a infiltração de água pela algeroz do vizinho.

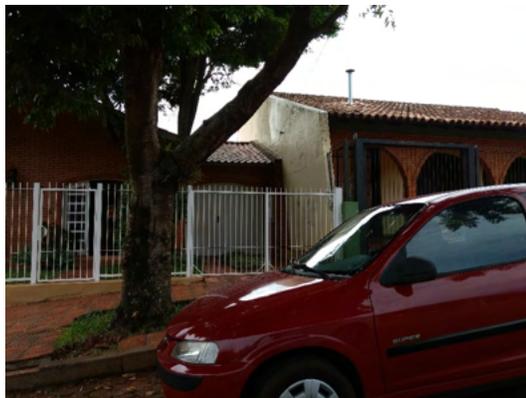
Figura 18 - Localização da algeroz do vizinho.

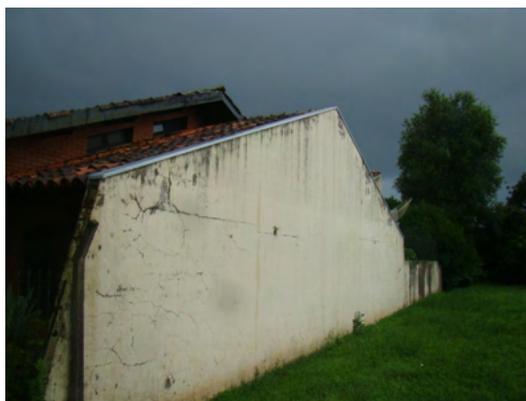
Através da Figura 19, podemos observar as diversas fissuras de mapeamento, movimentação térmica entre laje e alvenaria sem vigas de distribuição de cargas, que contribuíram para a umidade das paredes sul da residência, ou seja, as paredes do dormitório 1 e dormitório 2.

Figura 19 - Fissuras generalizadas na parede externa sul dos dormitórios 01 e 02.
