**MÉTODOS DE
REPARACIÓN
PARA LAS FALLAS
ESTRUCTURALES
MÁS COMUNES
OBSERVADAS EN
EDIFICACIONES DEL
MUNICIPIO DE SAN
PEDRO COMITANCILLO,
OAXACA,
OCASIONADAS POR
LOS EVENTOS SÍSMICOS
DE SEPTIEMBRE DEL
2017**

Resumen: El presente artículo se desprende de la información recopilada por la Brigada de Valoración Estructural conformada por profesores y alumnos asignados por la Academia de Ingeniería Civil del Instituto Tecnológico de Tepic, a una visita técnica al municipio de San Pedro Comitancillo, Oaxaca; zona afectada por los eventos sísmicos ocurridos en septiembre del 2017 con el fin de evaluar la condición de sus edificaciones. Los dictámenes de las visitas se pueden clasificar como: habitable sin daños, habitable previa reparación por especialista, inhabitable para demoler y colapsada. Para los tipos de falla estructural más recurrentes, en este trabajo se analizan las causas probables y se proponen estrategias de prevención para edificaciones futuras y de reparación para las existentes que presentan daños reparables.

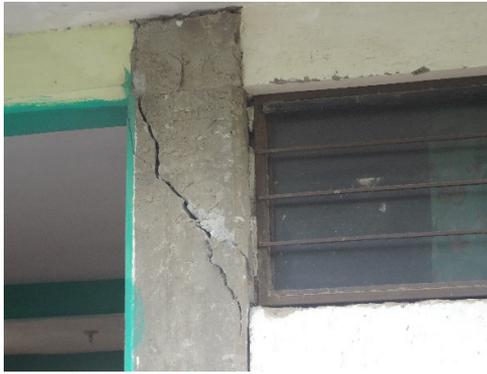
en un elemento estructural. El sismo puede originar daños por corte en los elementos verticales de la edificación, el cual provoca por lo regular su inutilización, y en algunos casos el colapso total o parcial de esta. La apariencia típica de estas fallas por tensión diagonal, es la formación de grietas inclinadas en ángulos de aproximadamente 45°; figura 1. En comparación con el modo de falla por flexión, la falla por cortante se considera más peligrosa ya que es denominado como “tipo frágil” y sus consecuencias suelen ser más catastróficas. La falla por cortante, tanto en columnas como trabes, se presenta cuando las fuerzas cortantes sobrepasan la resistencia del elemento, las almas de la sección transversal en caso de edificios de acero o de concreto, y el refuerzo longitudinal y transversal (estribos) en el caso de este material.

Figura 1- Cortante en columnas de concreto.

puntos específicos (collares) que son camisas que cubren solo una parte del elemento. La técnica se realiza con concreto e implica el uso de cimbra. Previo a cualquier reparación, asegurarse que la estructura esté estable, apuntalar la sección de la estructura tributaria del elemento a reparar. Con martillo y cincel, o martelina retirar los aplanados y todo el concreto dañado en su totalidad, retirar el material suelto y polvo para, posteriormente reparar todas las fisuras del elemento utilizando resina epóxica, y con la misma herramienta martelinar la superficie (darle rugosidad al elemento). Colocar el acero de refuerzo longitudinal y estribos; el acero longitudinal debe distribuirse de manera uniforme y con una separación mínima de 10 cm entre los estribos, en el caso de columnas, el acero longitudinal se debe anclar a las zapatas y penetrar las losas para darle continuidad al elemento, y en trabes, se ancla a las columnas en perforaciones con resina epóxica, la longitud de anclaje puede variar entre las especificaciones del fabricante de la resina epóxica o los parámetros de diseño. Cimbrar el elemento y realizar su colado, con un concreto de alta resistencia y durabilidad, curado durante alrededor de 10 días.

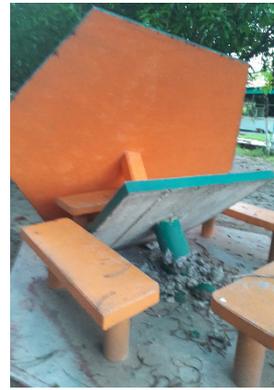
Las fallas por flexión comienzan con el agrietamiento del concreto en el lado de las tensiones en donde el acero de refuerzo debe contribuir a soportar dichas fuerzas. En el diseño de concreto reforzado se calcula la cantidad de acero, para que el acero pueda fluir y tenga una falla dúctil. La falla se presenta al aplastamiento del concreto en el sitio de compresión. Las fallas por flexión son muy sencillas de identificar, ya que forman grietas transversales al eje del miembro, en la localización de los momentos máximos, en los extremos de las columnas, y en los extremos y centro de las trabes; figura 2.

Figura 2- Flexión en columnas de concreto.

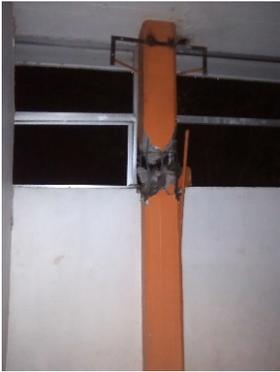
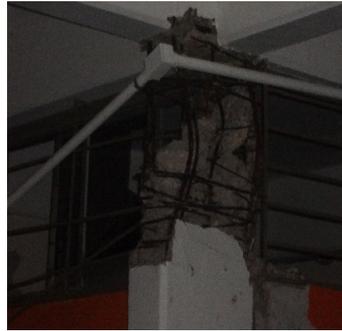
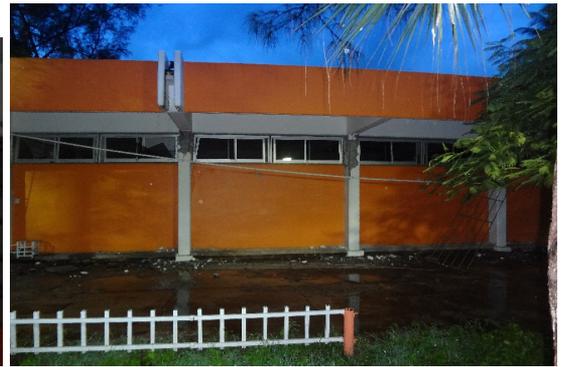
Figura 3- Falla por la condición de columna corta.

Las denominadas fallas por la condición de columna corta se presentan en columnas cuando algún elemento, comúnmente antepechos y muros divisorios, se encuentran adosados a éstas, restringiendo su desplazamiento hasta esa altura. Esto ocasiona concentraciones de fuerza cortante en las columnas, por lo que tienden a fallar frágilmente por cortante y flexión; figura 3.

En la valoración de las estructuras visitadas, este tipo de falla se encontró en edificaciones a base de marcos con losas, trabes y columnas. Las fallas en las columnas producidas por la condición de columna corta resultaron irreparables, ya que los daños presentados eran muy severos; con desplazamiento de plantas completas y afectando a muchas de las columnas del piso. Estalla el concreto y el acero de refuerzo se deforma por completo.

Cualquier diseño de edificación con columnas, deberá asegurar una estructura que vibre libremente según las solicitaciones que se le apliquen, sin que interfiera con otros elementos constructivos no estructurales. Los elementos no estructurales deberán tener su propio sistema de resistir los movimientos laterales derivados de las solicitaciones sísmicas.

Es importante revisar nuestras estructuras para verificar que los muros, antepechos y demás elementos no estructurales estén debidamente separados de las columnas, y que tengan su propio sistema de resistencia a las acciones laterales accidentales como las provocadas por el sismo y el viento.

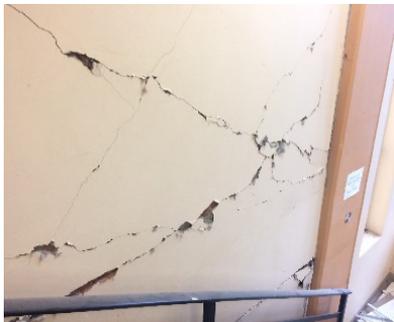
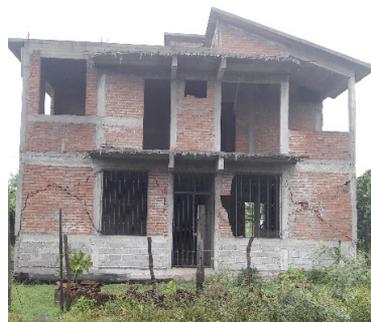
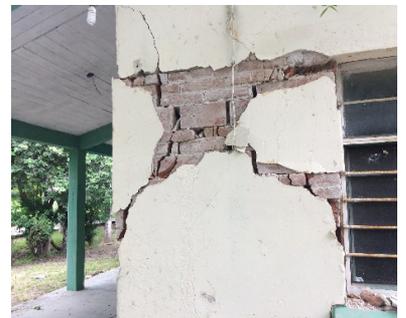
Figura 4- Falla por cortante en muro. Dos confinados y uno sin confinar.

vuelco. Cuando ocurren fallas en los muros, generalmente se manifiestan grietas en forma de X, las cuales son producto de grandes demandas de ductilidad y elevadas fuerzas cortantes en ambos sentidos en la dirección del eje del muro; figura 4.

La fisura o grieta en muros, frecuentemente presentada en forma de "X" es una de las fallas más comunes ocasionadas por estos eventos sísmicos; visibles con facilidad, se encuentran de ancho variable, atraviesan el aplanado, las juntas y los ladrillos, cortándolos, y es visible por ambas caras del muro. Se sugiere reparar de acuerdo al siguiente procedimiento; apuntalar la estructura para soportar al menos sus acciones verticales, utilizar cincel y martillo por una de las caras del muro, revivir la fisura con un ancho aproximado de 5 a 7 cm según la magnitud de la grieta, con una profundidad

no mayor a la mitad del espesor del elemento. Una vez retirado el material suelto y polvo de la fisura, aplicar mortero de cemento arena en proporción 1:4 con la mínima cantidad de agua posible y compactarlo con martillo. Pasadas 72 horas, repetir el procedimiento anterior por la otra cara del muro. En caso de que sea necesario incrementar el espesor del muro, se puede realizar mediante un aplanado de cemento arena en proporción 1:5, aplicado en ambas caras del muro, directamente sobre el tabique (después de retirar todo el aplanado), reforzado con malla electrosoldada y malla de alambre, uniendo ambos aplanados a través del muro con varillas en forma de C o S, de diámetro mayor o igual a 0.63 cm a cada 50 cm. Aplicar curado con agua manteniendo húmeda la zona reparada al menos por 6 días.

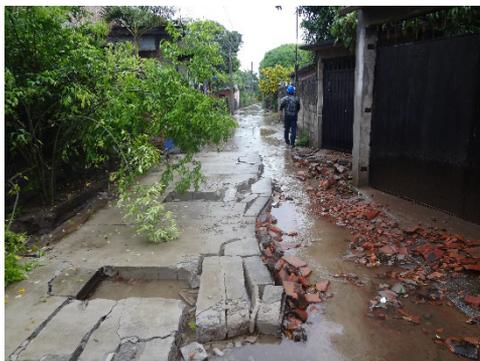
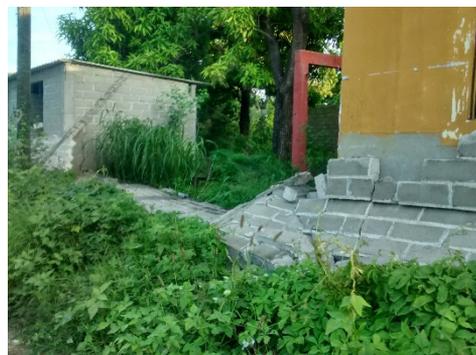
Figura 5- Falla en bardas perimetrales.

En la mayoría de las bardas perimetrales, la falla general ocurrió por volteo desde la base, en donde se advierte la ruptura del acero de refuerzo, generalmente de armados prefabricados con acero de f_y superior a 5000 kg/cm².

Las pocas bardas perimetrales que quedan en pie tienen una configuración en zigzag, con castillos armados en los vértices, por lo que habrá que explorar la posibilidad de generalizar su utilización y divulgar su utilidad entre los propietarios de lotes vecinos.
