CONTAMINAÇÃO DO LENÇOL FREÁTICO POR DERIVADOS DE HIDROCARBONETOS

RESUMO: Uma das principais fontes de contaminação da água subterrânea é causada por vazamentos de combustíveis, contidos nos Sistemas de Armazenamento Subterrâneo de Combustíveis dos postos de revenda. Na presente pesquisa será abordado um estudo de caso sobre contaminação do lençol freático pelo vazamento de derivados de hidrocarbonetos ocorrido na região metropolitana de Belém, Pará (2008). Primeiramente foi aplicado um questionário para levantamento de dados com a comunidade local, com o intuito de verificarmos os fatores que afetaram a vida dos moradores após a contaminação; posteriormente, com um levantamento geofísico realizado nas imediações do posto, na Rua Hélio Pinheiro próximo a rodovia Augusto Montenegro, na cidade de Belém, PA, foram utilizadas as seguintes metodologias: 1) Método geofísico GPR (Radar de Penetração no Solo), na intenção de detectarmos o deslocamento da pluma de contaminação e a presença de uma assinatura eletromagnética distinta. 2) A análise bacteriológica, no total de doze amostras, indicando a presença de benzeno, tolueno, etilbenzeno e xileno confirmando e ratificando a presença de c

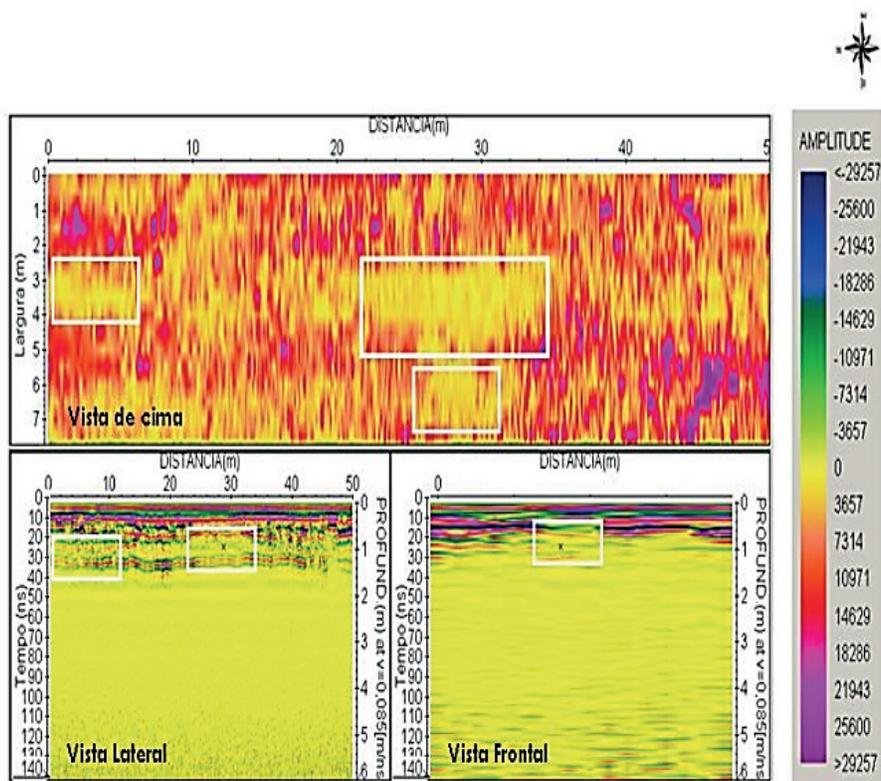
Figura 2. Perfil 1, 3D com vista de cima, lateral e frontal, das medidas do GPR da Rua Hélio Pinheiro.

O primeiro perfil foi na Rua Hélio Pinheiro, a 58m da Rodovia Augusto Montenegro, com 50 m de extensão. A posição do perfil na rua é de 58m a 108m, a 93 cm de profundidade (Figura 2). Pode-se observar a pluma de contaminação nas regiões pouco atenuadas (que estão sendo delimitadas pelas linhas brancas na imagem) onde o sinal do GPR está se propagando com uma onda de amplitude baixa, próximo de zero.

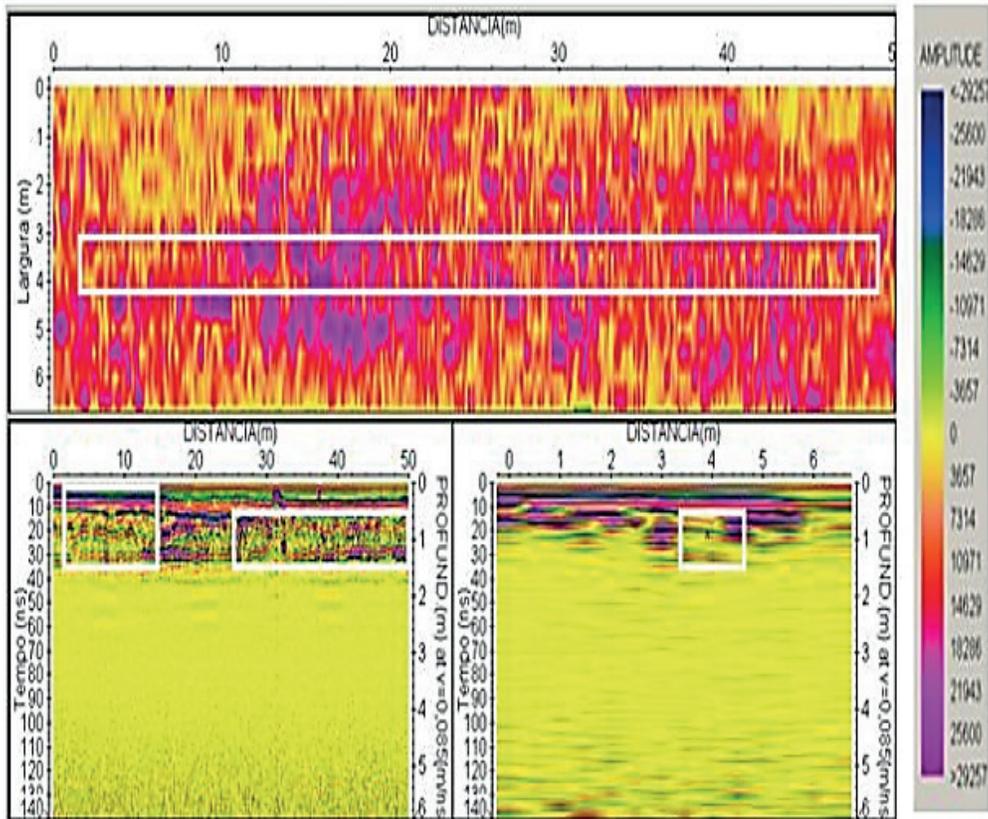
Figura 3. Perfil 2, 3D com vista de cima, lateral e frontal, das medidas do GPR da Rua Hélio Pinheiro

O segundo perfil, ainda na Rua Hélio Pinheiro, a 127m da Rodovia Augusto Montenegro, com 50 m de extensão. A posição do perfil na rua é de 127m a 177m, a 90 cm de profundidade (Figura 3). Onde notamos que 7º e 8º perfil sentido NE para SW, região de alteração mais atenuada, destacada em branco.

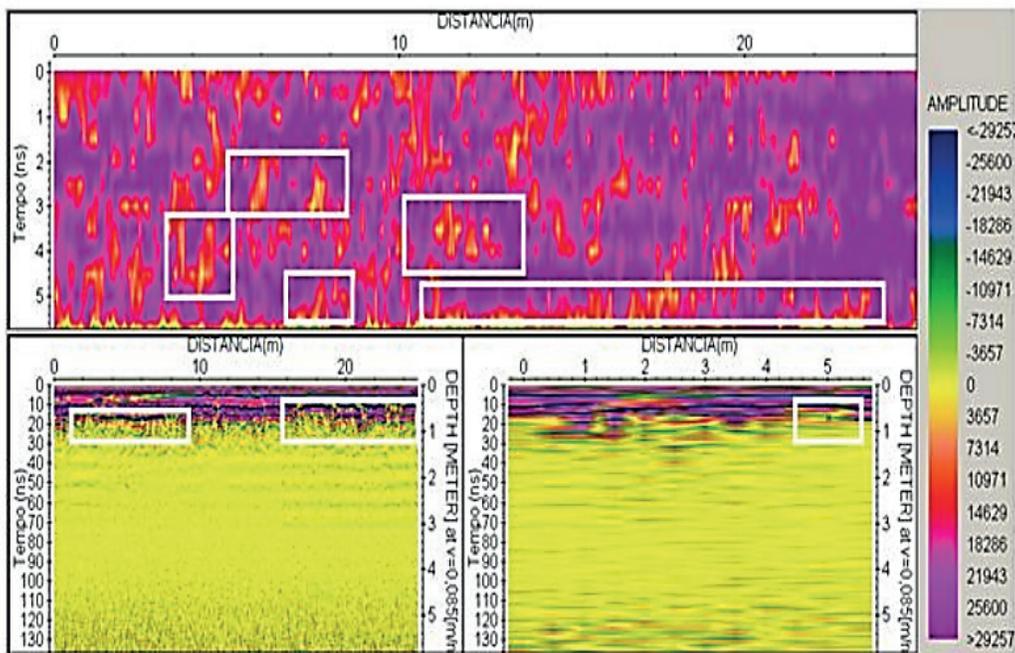
Figura 4– Perfil 3, 3D com vista de cima, lateral e frontal, das medidas do GPR da Rua José Custodio.

O Terceiro perfil, na Rua José Custodio, a 29m da Rodovia Augusto Montenegro, com 25 m de extensão. A posição do perfil na rua é de 29m a 54m, a 70 cm de profundidade (Figura 4). Observamos que 2°, 3°, 4°, 5°, 6°, 11° e 12° perfis, sentido NE para SW, região de alteração mais atenuada, destacada em branco.

Os resultados obtidos como o GEORADAR, pode-se observar em todos os perfis regiões atenuadas, ou seja, áreas que existe a presença da pluma de contaminação e que a mesma está se deslocando tanto no sentido Sudoeste quanto também para o Norte. Sendo que ao se interpretar e comparar os três concluiu-se que ela se faz mais presente na direção Norte, que é expresso pelo terceiro perfil.
