CONSTANTES DESLIZAMENTOS DE TERRA OCORRIDOS NOS TALUDES LOCALIZADOS AO LONGO DA AVENIDA PIERRE CHALITA, MACEIÓ - AL

CONSTANT LANDSLIDES OCCURRED ON SLOPES LOCATED ALONG AVENUE PIERRE CHALITA, MACEIÓ - AL

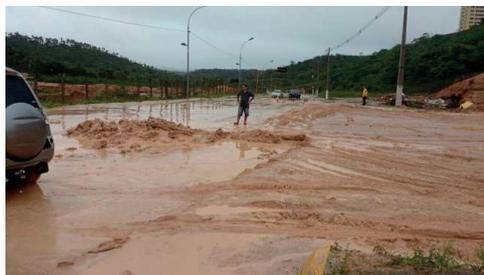
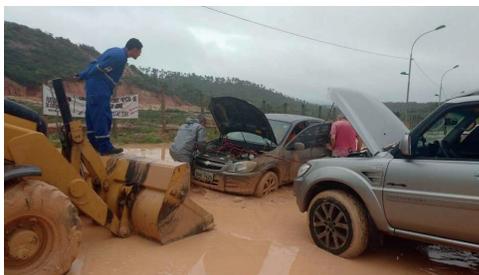
Figura 1: Situação da avenida durante o inverno de 2017; Figura 2: Problemas ocasionados pelos deslizamentos das barreiras na via, também durante o inverno de 2017

O presente trabalho trata-se dos estudos relacionados aos escorregamentos de terra ocorridos na Avenida Pierre Chalita, que por sua vez, se caracteriza principalmente por ligar a parte baixa e alta da cidade (o litoral e a região do conj. José Tenório). Em diversos momentos, após a inauguração da obra objeto deste estudo de caso, principalmente durante os meses mais chuvosos, foi possível verificar que a avenida já fora interditada várias vezes, e em todos os casos, os incidentes ocorreram entre os meses de abril e junho. Exceto em 2016, todos os outros anos, desde a sua inauguração houve eventos relevantes causados por deslizamentos, como mostram as figuras 1 e 2.

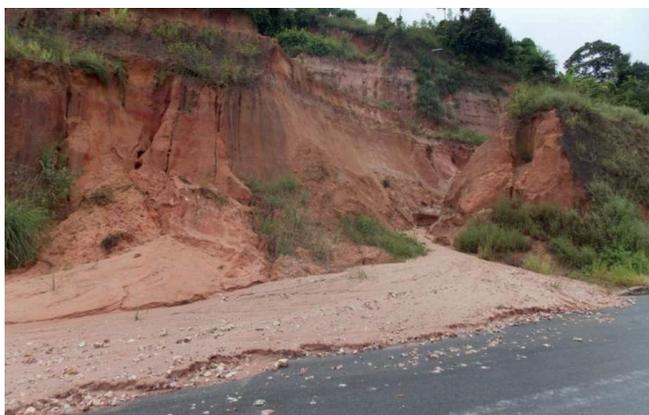
No decorrer da pesquisa foi possível constatar que o carregamento do material ocorre em praticamente toda a extensão dos taludes, porém em alguns com maior intensidade que outros. Tal fenômeno ocorre em taludes do tipo artificial, proveniente de corte das barreiras. Com as chuvas e ausência de cobertura vegetal, as gotas se chocam sobre a superfície do solo desprendendo as partículas mais leves, e através do escoamento superficial, carrega as partículas até a área mais baixa, que neste caso é a via, como mostra a figura 7.

Figura 7: Pista parcialmente invadida por deslizamento de terra

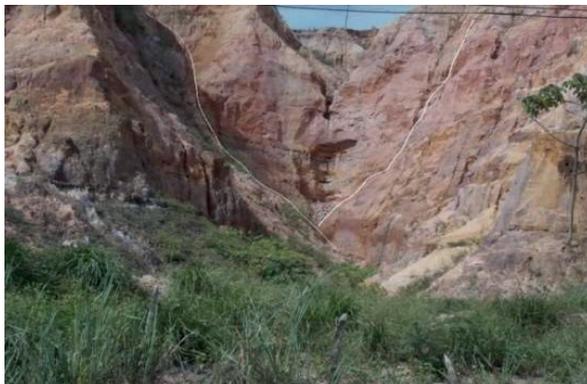
Neste trecho não consegue-se definir o tipo de erosão, pois não se sabe ao certo se a ocorrência em tal talude refere-se ao processo de voçorocamento ou se ele sofreu um processo de corte, a figura 8 apresenta a patologia referente ao trecho 1.

Figura 8: Patologia referente ao trecho 1

Trecho	Patologia	Possíveis soluções
1	Erosão	Retaludamento com adição de geomanta podendo ser associado à plantação de gramíneas
2	Foi observado ausência de patologias, pois neste trecho o solo encontra-se em seu ângulo de repouso, além de possuir bastante vegetação	-
3	Desprendimento de terra	Contenção de solo- cimento
	Erosão de base do talude	Execução de muro de pedra argamassada com utilização de drenos do tipo barbacã
4	Desprendimento ou queda	Solo grampeado
	Deslizamento do tipo rotacional e processo de queda ou erosão localizada	Retaludamento com adição de geomanta ou plantação de grama nos taludes
5	Erosão de base do tipo subterrâneo	Contenção de solo- cimento preenchendo os vazios ocasionados pelo processo erosivo
	Erosão de base “ <i>pipping</i> ”	
6	Deslizamento de terra localizado	Retaludamento ou solo grampeado
	Deslizamento de terra do tipo translacional	
	Presença de sulcos provocados pela erosão	Contenção de solo grampeado, pois logo acima do talude apresentado neste trecho existem prédios construídos

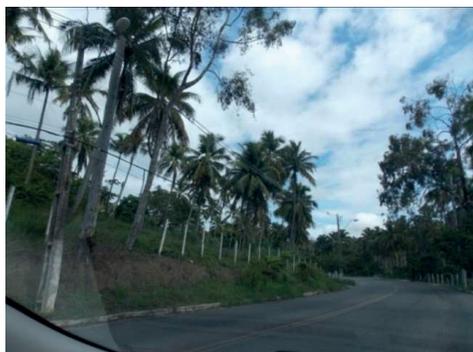
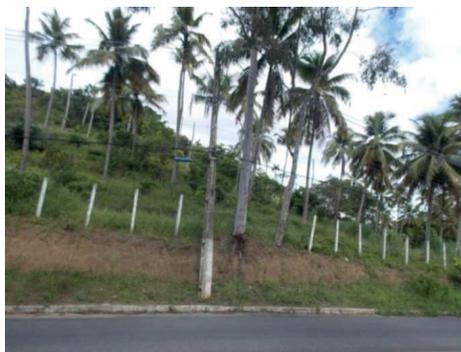
Neste trecho observa-se ausência de patologias, pois neste trecho o solo encontra-se em seu ângulo de repouso, além de possuir bastante vegetação, como apresentam as figuras 9 e 10. Como os taludes deste trecho encontram-se sem patologias, logo, não há necessidade de proposta de mitigação.

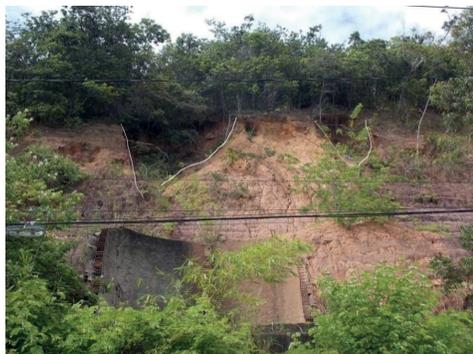
Figura 11 : Desprendimento de terra

No trecho 3, é possível observar a presença de desprendimento ou queda, como mostram as figuras 11, 12 e 13.

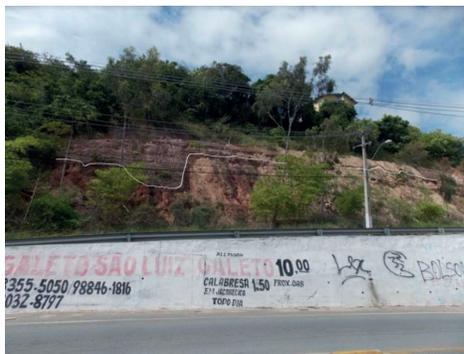
Figura 12: Erosão de base do talude

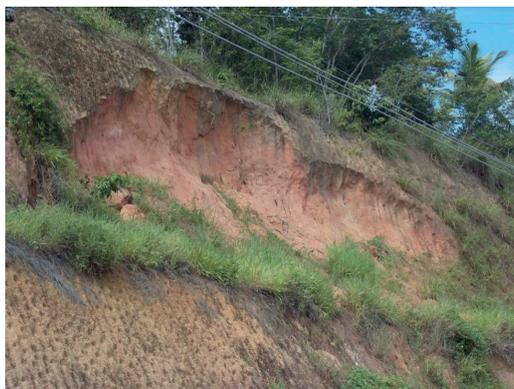
Figura 13: Desprendimento ou queda

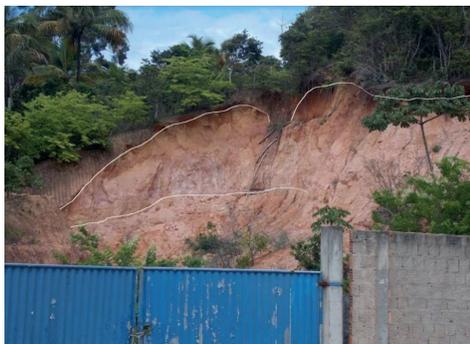
Figura 14: Mistura de deslizamento rotacional com queda

Neste trecho identifica-se uma mistura de deslizamento rotacional com desprendimento. As amostras com maior dureza foram extraídas no trecho identificado na figura 14, especificamente na região entre as faixas brancas. Ainda nesse trecho percebe-se também a ocorrência de processo de queda ou erosão localizada, como apresenta a figura 15.

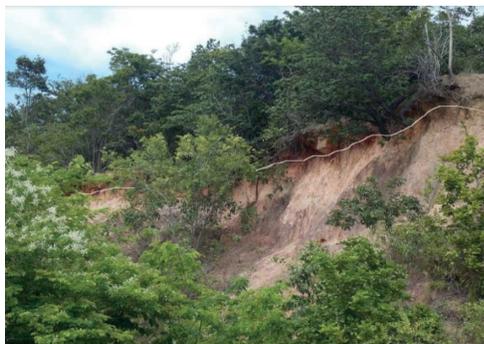
Figura 15: Processo de queda ou erosão localizada

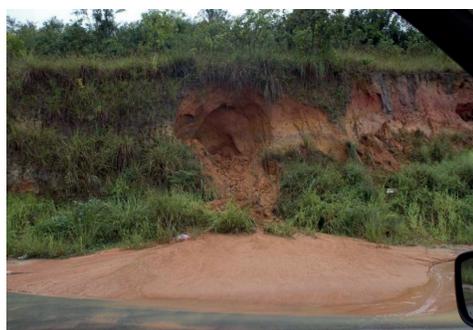
Observação de erosão de base na figura 18, “*pipping*” na figura 16, e também é possível identificar alguns deslizamentos de terra localizados, aliados a processos erosivos na margem direita da via no sentido jacarecica- serraria, como mostra a figura 17.

Figura 16: Erosão do tipo “*pipping*”

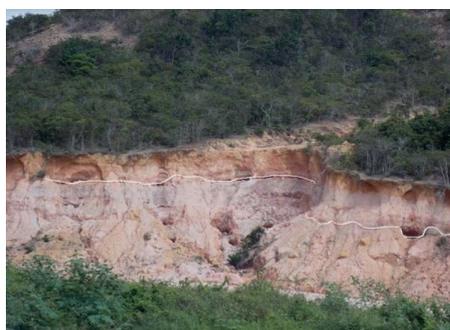
Figura 17: Deslizamento de terra localizado

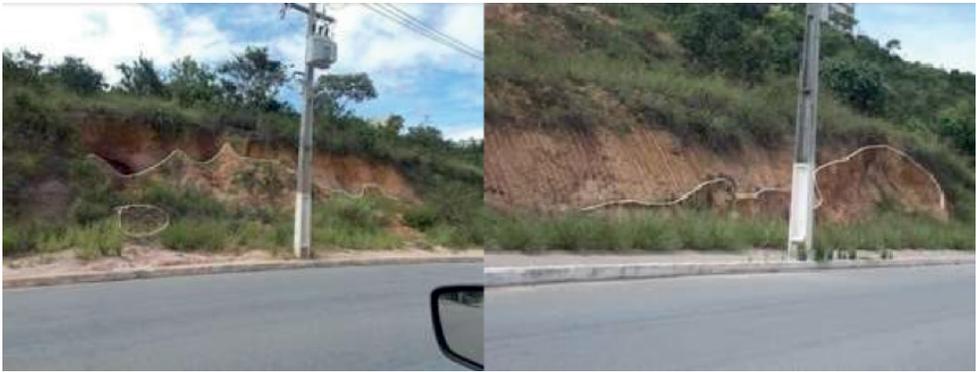
Figura 18: Erosão do tipo subterrâneo

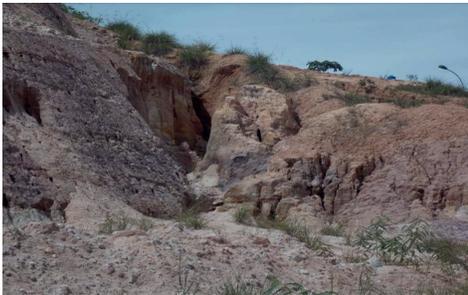
Figura 19: Processo de voçorocamento

No presente trecho observa-se uma mistura de deslizamento rotacional e translacional, apresentado na figura 21, bem como sulcos provocados pela erosão hídrica concentrada (figura 20), é possível observar também voçorocas à margem direita do talude, como mostrado na figura 19.

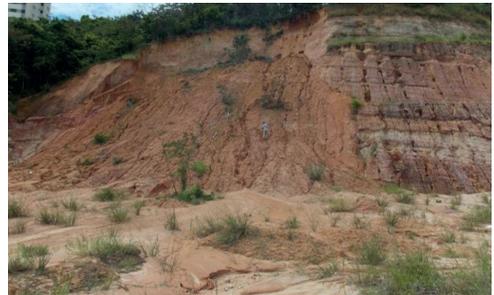
Figura 20: Sulcos provocados pela erosão

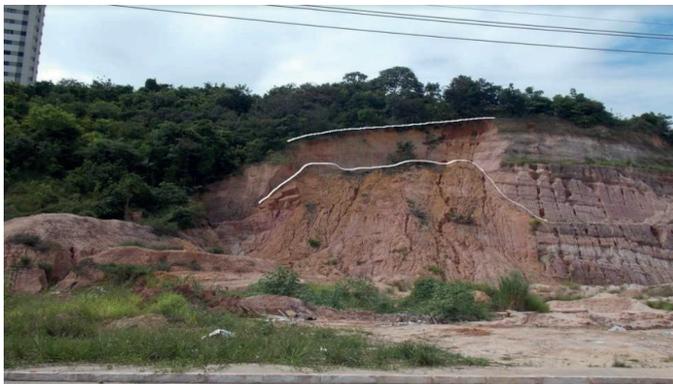
Figura 21: Mistura de deslizamento rotacional e translacional

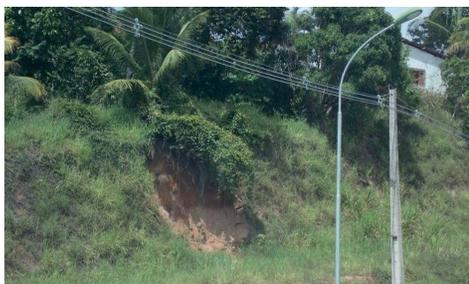
Figura 22: Possível desprendimento da massa de solo

Neste trecho é possível identificar possível desprendimento da massa de solo, erosão laminar e escorregamento de terra, como apresentam as figuras 22 e 23, em talude de corte situado na margem esquerda da via, sentido jacarecica- serraria. Ao analisar o talude apresentado na figura 24 não foi possível concluir um diagnóstico pois as condições do talude foram modificadas pelo homem. Sendo também observado um tipo de erosão não identificada, apresentada na figura 25.

7	Voçorocamento	
	Desprendimento de massa de solo	Contenção de solo- cimento preenchendo os vazios ocasionados pelo processo erosivo
	Sulcos provocados por erosão laminar	Solo grampeado
	Deslizamento de terra acentuado sob calçada para pedestres	Retaludamento com adição de geomanta, associado a plantação de gramíneas
8	Erosão não identificada	Contenção com solo- cimento
	Pequenos escorregamentos aliados a processos erosivos	Retaludamento com adição de geomanta, podendo ser associado a plantação de gramíneas nos taludes

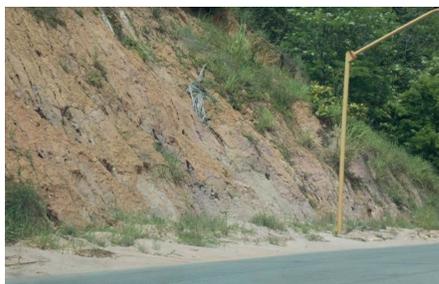
Figura 23: Sulcos provocados a partir de erosão laminar

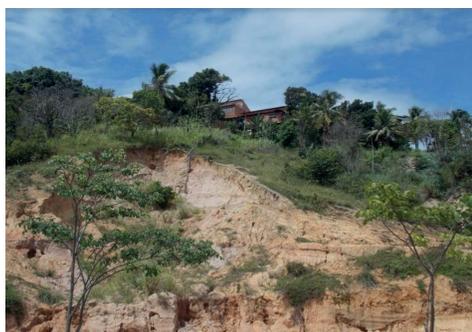
Figura 24: Não foi possível definir diagnóstico

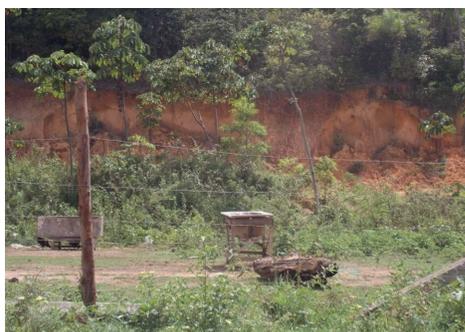
Figura 25: Erosão não identificada

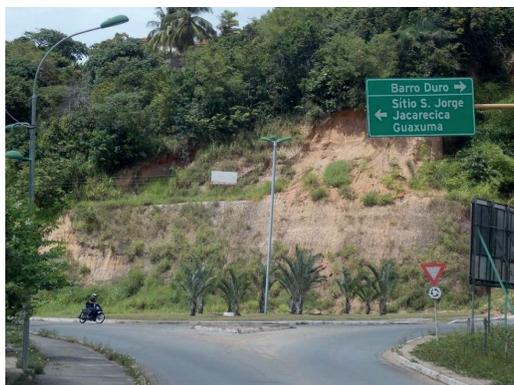
No trecho 8 foi observado talude com inclinação elevada e pouca vegetação de cobertura, facilitando a ocorrência de erosão na superfície do talude, como mostra a figura 26.

Figura 26: Pequeno escorregamento aliado a processos erosivos

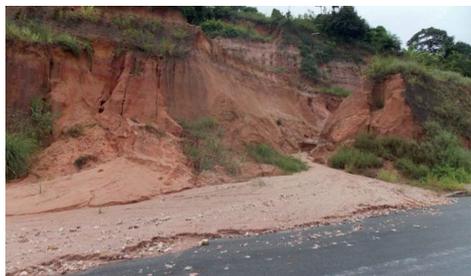
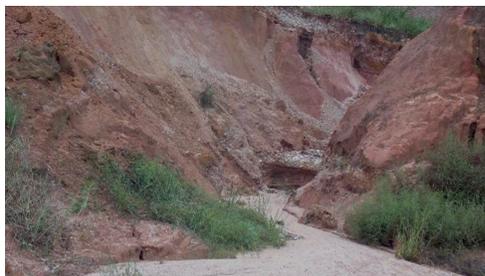
Durante a realização do presente trabalho houve uma forte chuva na madrugada do dia 22 de abril de 2018, na cidade de Maceió- AL, causando a cheia do rio Jacarecica e deslizamento de terra na região de estudo, ocasionando dessa forma, a interdição da via em questão. As figuras 27 a 32 apresentam imagens de como a via ficou após tal acontecimento.

Figura 27: Pista parcialmente invadida por deslizamento

Figura 28: Deslizamento de terra

A ausência de um sistema de drenagem de talude faz com que a água da chuva leve consigo partículas de solo, as quais se acumulam na via, obstruindo a mesma e entupindo os bueiros através do carreamento do solo não apenas para a pista, mas também para o rio Jacarecica, assoreando ainda mais o rio.

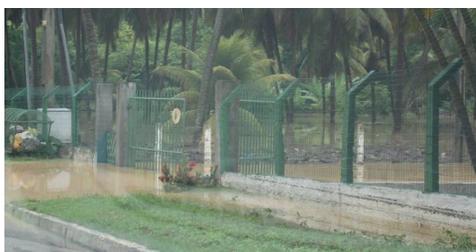
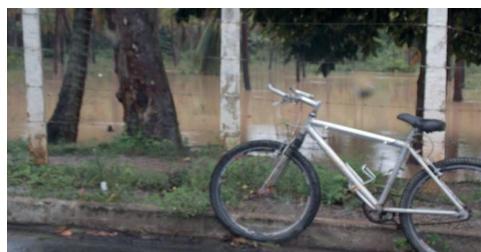
Figura 29: Trecho alagado

Figura 30: Trecho alagado

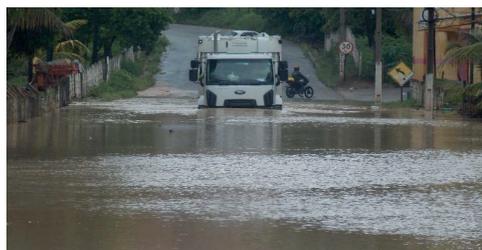
Figura 31: Rio Jacarecica invade avenida

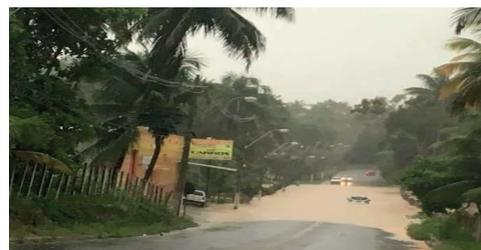
Figura 32: Via interditada
