# USO DO VANT PARA IDENTIFICAÇÃO DE MANIFESTAÇÕES PATOLÓGICAS EM FACHADAS REVESTIDAS COM ELEMENTOS CERÂMICOS

**RESUMO:** O cenário dos centros urbanos está sendo marcado diariamente por novas construções, em que se percebe a introdução cada vez mais acentuada de edificações marcadas por elevadas alturas. Assim como toda construção, esses imóveis estão sujeitos à ação de agentes agressivos, como o sol, a chuva, o vento e a poluição, em que as fachadas são os elementos construtivos mais expostos à degradação, sendo então as que, geralmente, primeiro apresentam algum tipo de deterioração. A fim de evitar a perda de suas funções básicas e a desvalorização do imóvel, é de grande valia que sejam

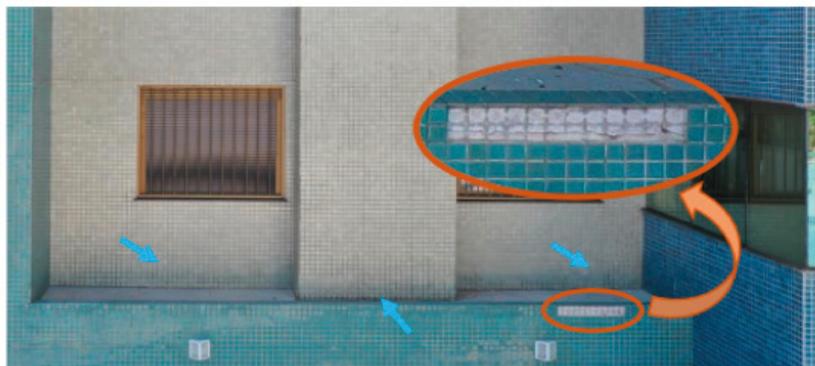
A direção norte, por exemplo, possui incidência considerável de eflorescência, principalmente os planos N6, N8, N9 e N11. Foram identificadas também regiões com descolamento da pastilha cerâmica. Em dois planos de fachadas houve a queda do revestimento, sendo eles o N7, em que o descolamento ocorreu no beiral do primeiro pavimento (Figura 09) e o S3, que apresentou o desprendimento de apenas uma pastilha cerâmica no balanço do 16° pavimento.

Figura 09 - Descolamento em N7 e região embolorada em N7, N8 e N9.

Observou-se regiões com emboloramento na direção norte, mais especificamente nos planos de fachadas N7, N8 e N9. Nesses planos, o bolor está localizado próximo à laje do beiral do primeiro pavimento.

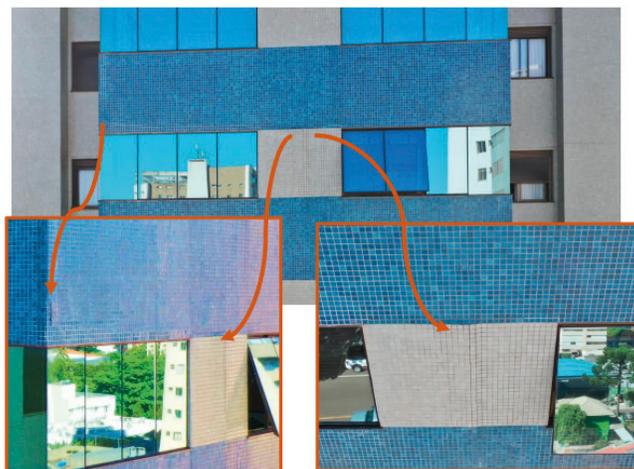
Já no plano N6 foi observado o estufamento e descolamento de reboco (Figura 10) no balanço do nono pavimento, e que ainda não provocou a queda do revestimento.

Figura 10 - Estufamento das pastilhas cerâmicas e descolamento de reboco em N6.

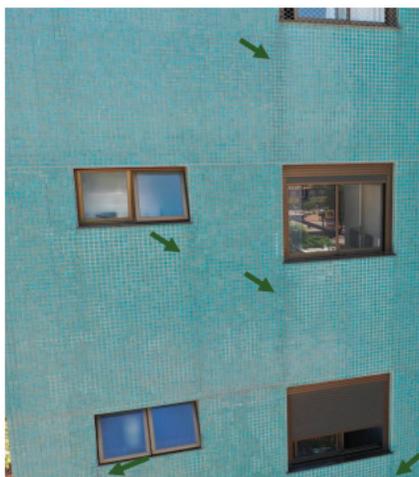
A sujidade foi outra manifestação patológica encontrada na edificação A, presente em 50% de seus planos de fachadas. Nas regiões de aberturas, como as janelas, é possível perceber manchas de sujidade, com coloração escura e aspecto de escorrimento, embaixo dos peitoris, a exemplo de N1, N11 e S1, conforme pode ser observado na Figura 11. Além disso, alguns planos de fachadas apresentam sujidades nas juntas de assentamento, como N4, N8, L2 e L4.

Figura 11 - Sujidade abaixo das janelas em S1.

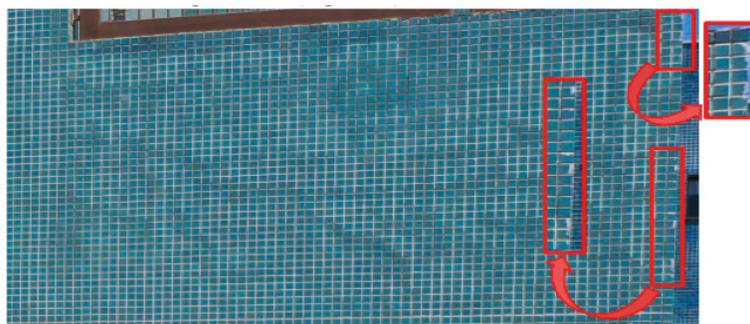
A deterioração das juntas é incidente em 100% dos planos de fachadas da direção sul. Além disso, essa direção também possui eflorescência, presente em 28,6% dos planos de fachadas, sendo esses S4 e S7. Em S4, por exemplo, a eflorescência foi observada principalmente nas arestas da platibanda (Figura 13).

Figura 13 - Eflorescência em regiões de S4.

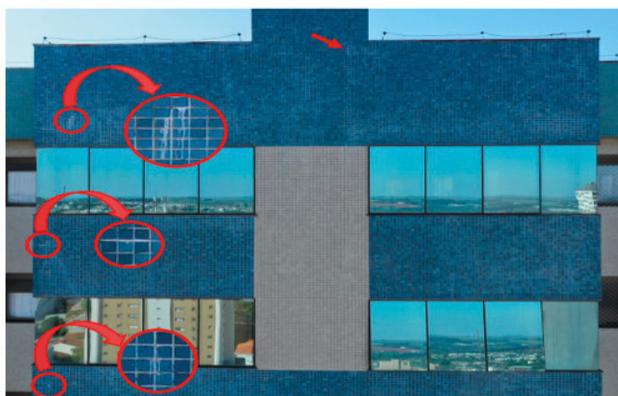
Em N6, por exemplo, foi localizada no primeiro e nos três últimos pavimentos, além da platibanda, conforme visto na Figura 14, em que é possível perceber que a eflorescência se manifesta em pequenos pontos, majoritariamente no lado esquerdo do plano. Já em N9, esse problema patológico é visível em sete pavimentos e na platibanda.

Figura 14 - Eflorescências no 17º e 18º pavimento e na platibanda de N6.

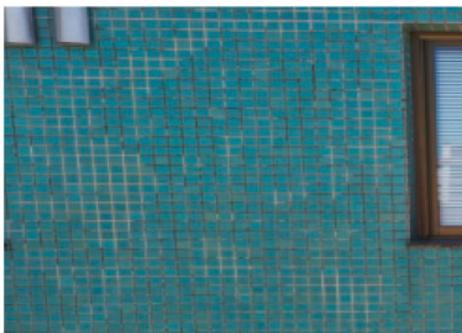
A direção oeste apresenta a menor incidência, comparada às outras direções, de tipologias de manifestações patológicas, possuindo apenas eflorescências e juntas deterioradas. O plano O4 apresenta a maior quantidade desse problema patológico, presente por toda a extensão da fachada, conforme ilustrado na Figura 15, em que as juntas com coloração escurecida demonstram as falhas de rejunte.

Figura 15 - Juntas deterioradas em região do 17º pavimento de O4

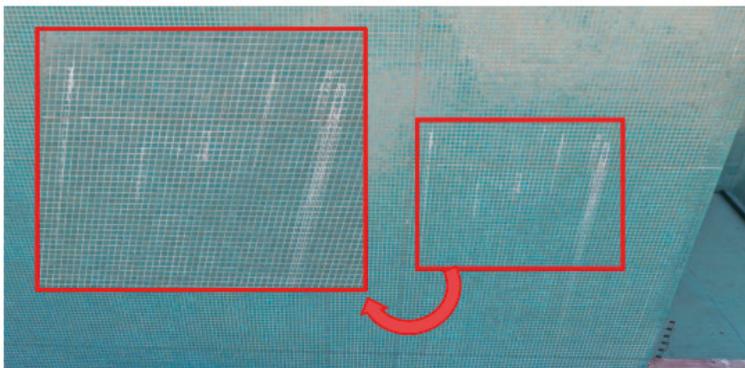
A eflorescência está presente em 50% dos planos de fachadas da direção oeste. Em O2, por exemplo, essa manifestação patológica está localizada em regiões do segundo pavimento, apresentando aspecto pulverulento e forma de véu, conforme a Figura 16.

Figura 16 - Eflorescência localizada em O2

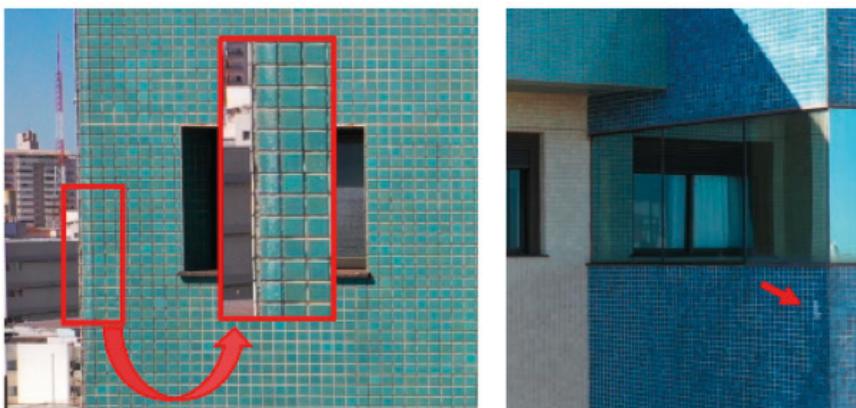
Em 50% dos planos de fachadas da direção leste foram visualizadas eflorescências, sendo eles L1 e L4. Em L1, por exemplo, a eflorescência se manifesta no primeiro, terceiro, oitavo e 17º pavimento, já em L4, a eflorescência está localizada em uma pequena região próxima à janela do quinto pavimento, conforme se verifica na figura 17.

Figura 17 – Imagens das eflorescências na fachada leste.

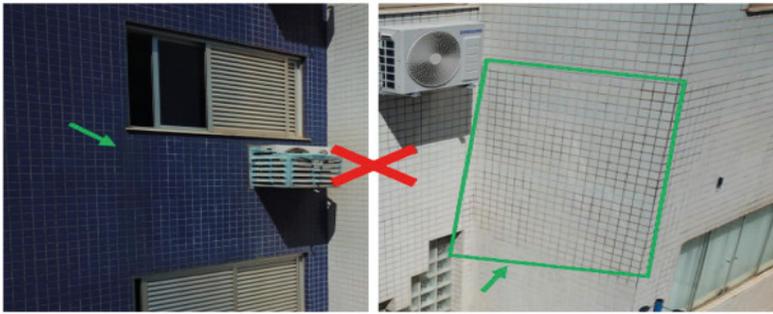
Nesse sentido, foi possível identificar regiões com eflorescência em todas as fachadas com revestimento escuro e em nenhuma com revestimento branco. Na Figura 19 é possível visualizar o contraste da sujidade com as pastilhas da cor azul escura e branca.

Figura 19 - Contraste entre a pastilha cerâmica de cor escura e a sujidade em pastilhas de cor clara.

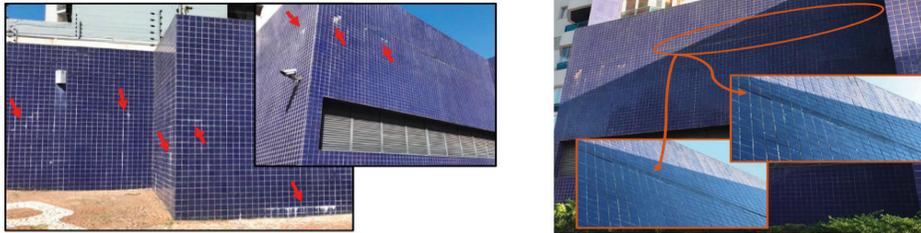
A presença de eflorescências foi identificada nos planos próximos à entrada social, e ainda uma região com estufamento do revestimento cerâmico na região da entrada de veículos e próximo a piscina do condomínio, conforme Figura 20.

Figura 20 - Eflorescências nos muros e Estufamento do revestimento cerâmico no muro da edificação B.

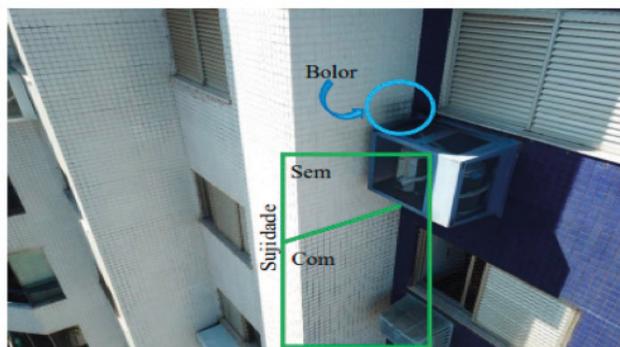
Na direção oeste, a sujidade é a manifestação patológica mais incidente, estando presente em 60% dos planos de fachadas. Em O3, observa-se que as juntas de assentamento das pastilhas cerâmicas apresentam-se com sujidade, mas somente até a altura do sétimo pavimento. Uma região com bolor foi constatada também na direção oeste (O3), localizada próximo ao ar-condicionado do nono pavimento, sendo esse o único local do edifício que apresentou essa tipologia de manifestação patológica, conforme se verifica na Figura 21.

Figura 21 - Sujidades e região embolorada no plano de fachada O3.

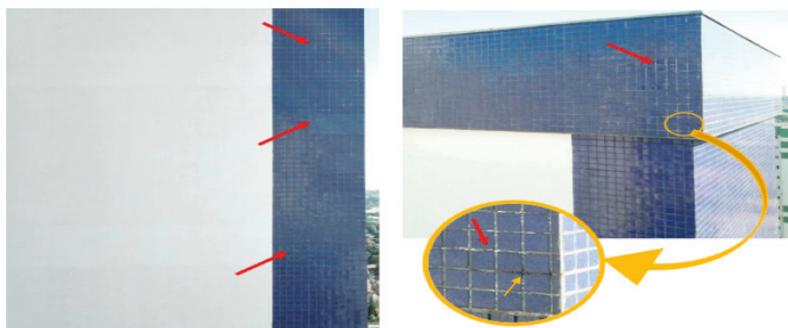
A eflorescência também foi visualizada em apenas um plano de fachada da direção oeste, na platibanda de O4. Quanto à direção sul, como as fachadas são revestidos majoritariamente por pintura, o estudo se concentrou apenas nos detalhes arquitetônicos presentes nas fachadas S1 e S3. Neste sentido, identificaram-se regiões com eflorescência, em ambas as fachadas, e um ponto com deterioração das juntas na fachada S1 (Figura 22).

Figura 22 – Eflorescências e deterioração das juntas na fachada S1.

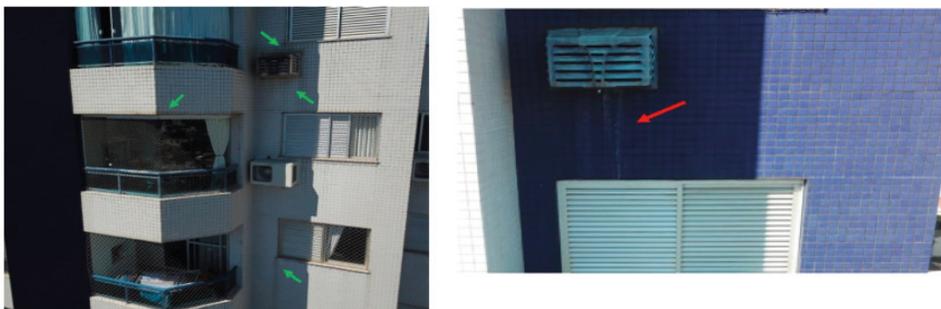
Na direção norte foi observado, em todas as fachadas, sujidade nas juntas de assentamento, sendo evidente abaixo do peitoril das janelas e dos aparelhos de ar-condicionado, com aspecto de escorrimento. A eflorescência também foi verificada na direção norte, incidindo em 33,3% dos planos de fachadas dessa direção. Em N1, localiza-se abaixo do ar-condicionado do 11º pavimento. A Figura 23 apresenta estas manifestações.

Figura 23 - Sujidade nas fachadas N3 e N4 e Eflorescência em N1.

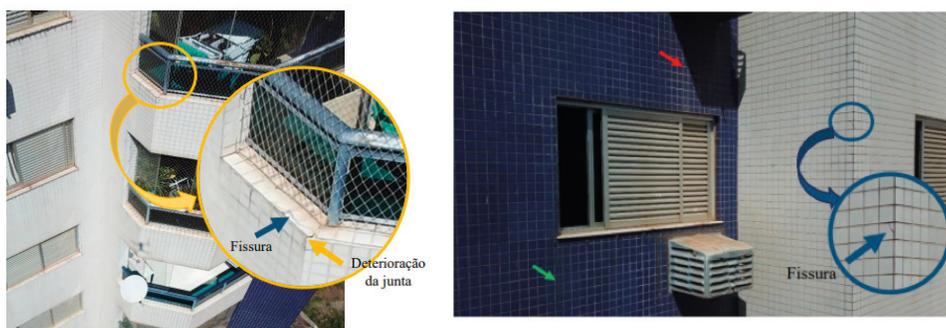
Em L1, observou-se manchas de sujidade, abaixo dos guarda-corpos metálicos dos balanços, além de deterioração das juntas de assentamento na sacada do 13° e do 15° pavimento tipo. Já no plano de fachada L3, além da sujidade, identificou-se uma pastilha cerâmica com a face fissurada, na altura do sexto pavimento. Em L4 a sujidade se apresenta em manchas escuras, com aspecto de escorrimento, no entorno da placa metálica que traz a identificação do edifício, conforme se verifica na Figura 24.

Figura 24 - Deterioração da junta, e fissura nas placas cerâmicas presente na fachada L1 e Eflorescência e sujidade na N9 e fissura na L3.

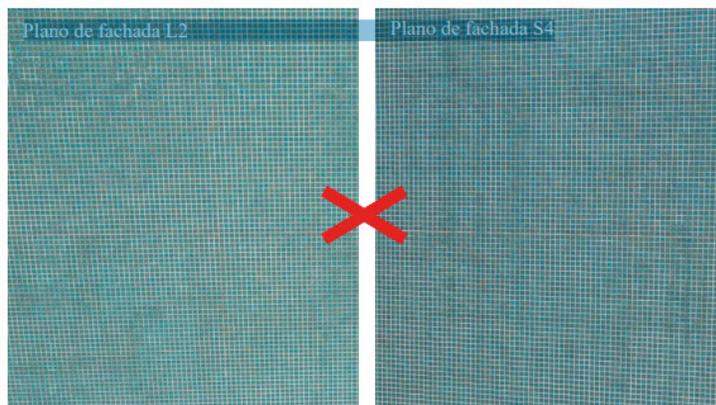
Na edificação A, por exemplo, não há como afirmar a predominância de alguma manifestação patológica, nas direções leste ou oeste. Porém, é fato que as pastilhas cerâmicas da direção leste, principalmente na fachada L2, que recebe a incidência dos raios solares por toda sua área durante boa parte do período da manhã, apresentam tonalidade diferente, com cor desbotada e aparência mais desgastada, se comparada às pastilhas com mesma coloração dispostas nas fachadas norte e sul, conforme observado na Figura 25.

Figura 25 - Comparação entre o revestimento de L2 e de S4.

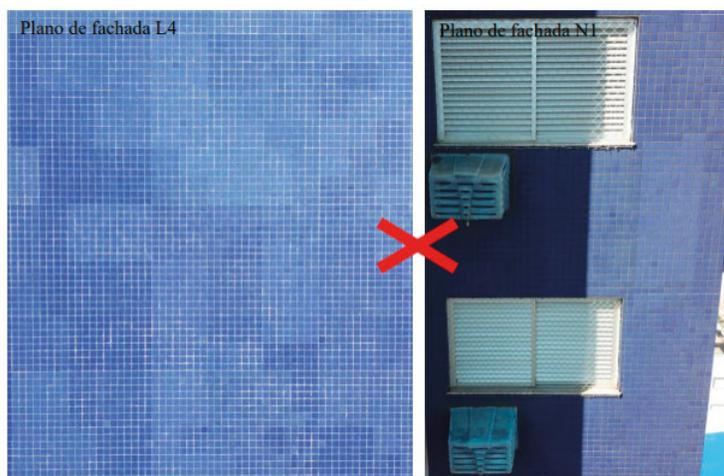
Na Edificação B também é perceptível a diferença da aparência do revestimento da direção leste, principalmente em L4, se comparado ao das direções sul e norte, por exemplo. A Figura 26 ilustra a diferença de tonalidade, sendo possível perceber a cor desbotada das pastilhas cerâmicas em L4 se comparada à N1.

Figura 26 - Comparação entre o revestimento de L4 e de N1.

O revestimento cerâmico de coloração mais escura terá maior mudança de tonalidade, ou seja, será mais perceptível o desbotamento, em comparação aos revestimentos com coloração mais clara, ambos estando na mesma direção. Isso é visível ao analisar os demais planos de fachadas da direção leste, revestidos com pastilhas cerâmicas da cor branca, em que o revestimento não perdeu a tonalidade cor.

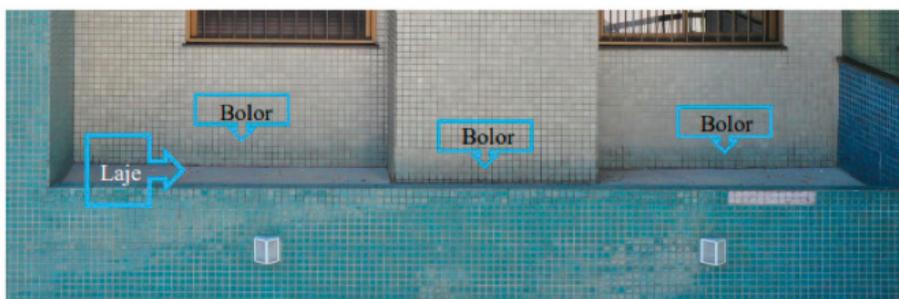
No que se refere à fachada norte, essas possuem a maior probabilidade de apresentarem tipologias de manifestações patológicas influenciadas pela insolação, somado ao fato da cidade de Cascavel-PR se encontrar em uma região com elevada incidência solar. Ao analisar as tipologias de manifestações patológicas nas fachadas da edificação A, observou-se que apenas a direção norte apresentou a ocorrência de bolor. Isso ocorreu em três dos 11 planos dessa direção.

Figura 27 - Ocorrência de bolor na região da direção norte – Edificação A.

Considerando que a direção norte recebe a maior exposição diária dos raios solares, espera-se que haja mais iluminação e menos umidade, dificultando a proliferação do bolor. Porém, não é possível estabelecer uma relação direta entre a presença de bolor nos planos de fachada da direção norte e a posição solar. Contudo, o que se pode deduzir é que a região embolorada está localizada próxima a uma laje, passível de acumular água e dificultar a dissipação da umidade, criando assim um ambiente favorável para a colonização dos fungos.

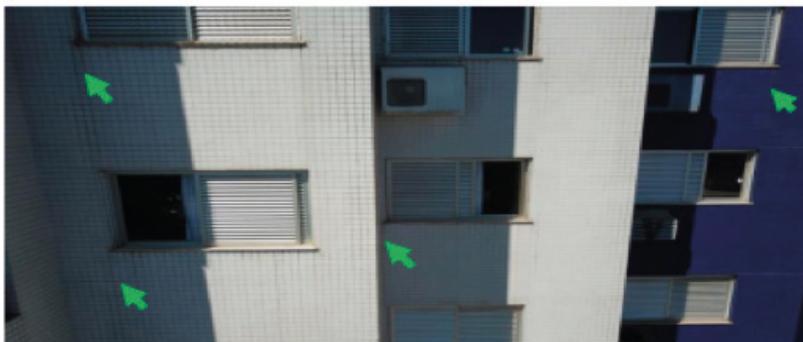
No que diz respeito à edificação B, a direção norte apresenta a maior incidência de sujidade, à medida que 100% de seus planos de fachadas contêm essa manifestação patológica. Nessa edificação a direção norte B também é caracterizada por estar próxima a via pública, estando mais exposta, se comparado às demais fachadas, à poluição expelida pelos veículos. Como os planos de fachadas da direção norte apresentam janelas, a sujidade pode se acumular nos peitoris e, com a ação da chuva, suas partículas são arrastadas, formando as manchas escurecidas, como pode ser observado na Figura 28.

Figura 28 - Sujidades na direção norte da Edificação B.
