ANÁLISE DE ENGENHARIA DE SEGURANÇA DE EDIFÍCIO EM GOIÂNIA: ESTUDO DE CAMPO DO ATENDIMENTO À NR 18

ANÁLISE DO ATENDIMENTO À NR 18 DE EDIFÍCIO EM GOIÂNIA

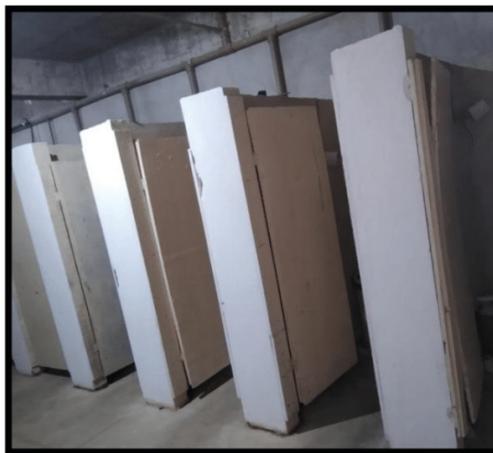
O quadro de funcionários da empresa é composto por pouco menos de 100 colaboradores, por isso, as instalações seguem o que a NR-18 estabelece contendo 6 bacias sanitárias (FIGURA 2.4.1). Vale citar que essas instalações estão devidamente identificadas, além de contar com um mapa de riscos logo na entrada (FIGURA 2.4.2). Além das instalações masculinas há ainda um conjunto de bacia e lavatório feminino, devido a presença de mulheres na obra. Vale ressaltar que o deslocamento máximo de 150 metros até estas instalações também foi respeitado.

Figura 2.4.1 –Instalações sanitárias.

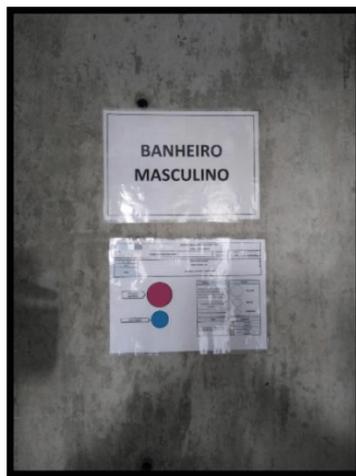
Figura 2.4.2 –Identificação na parede de entrada.

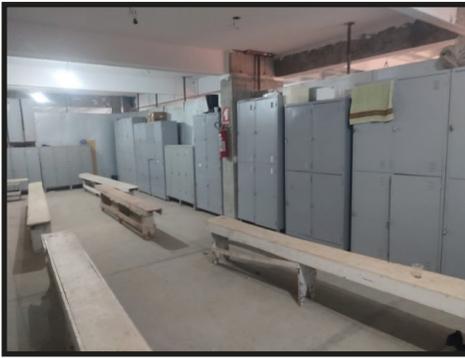
O vestiário conta com armários para todos os trabalhadores (FIGURA 2.4.3), além de conter 10 chuveiros (FIGURA 2.4.5 e FIGURA 2.4.6), seguindo o que estabelece esta parte da norma que diz que se deve ter 1 chuveiro para cada 10 funcionários ou fração. Além disso, o ambiente está devidamente identificado contando com instruções de limpeza e o responsável por este serviço (FIGURA 2.4.4). O ambiente também conta com quadro elétrico devidamente identificado e sem fiações expostas (FIGURA 2.4.7).

Figura 2.4.3 – Vestiários com armários duplos.

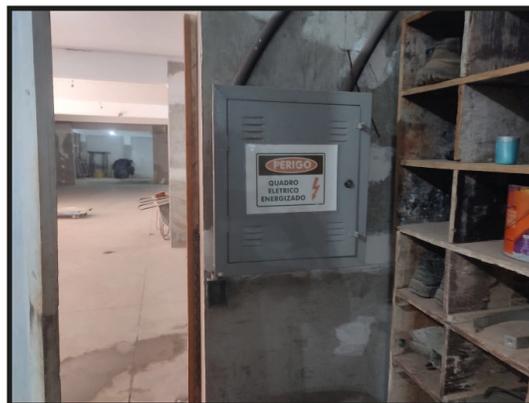
Figura 2.4.7 – Quadro elétrico do vestiário.

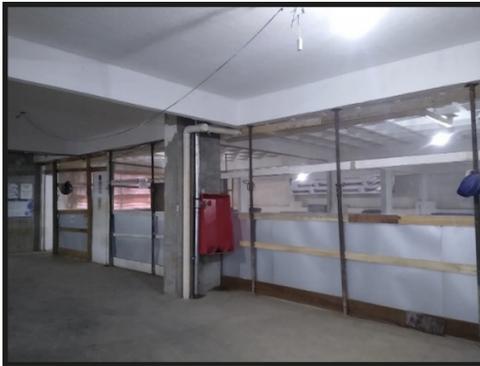
O local destinado às refeições fica locado em uma parte do térreo da edificação com iluminação e ventilação adequadas. (FIGURA 2.4.8) Além disso o espaço consegue acomodar perfeitamente todos os colaboradores com um espaçamento adequado (FIGURA 2.4.9).

Figura 2.4.8 – Parte externa do refeitório.

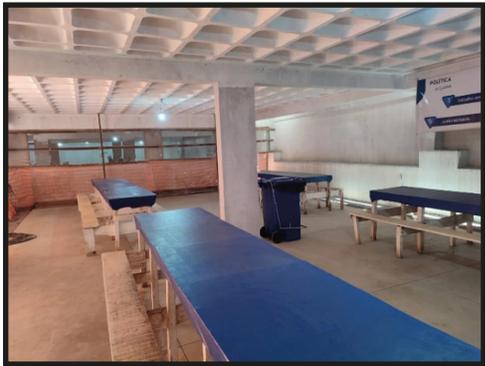
Figura 2.4.9 – Parte interna do refeitório.

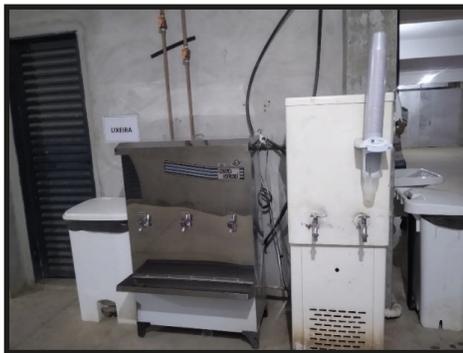
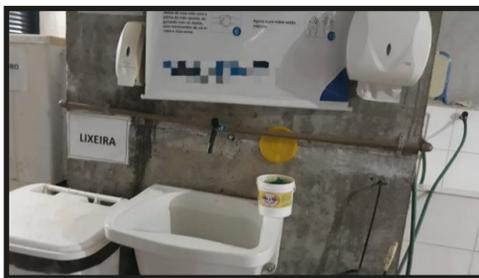
A obra conta com bebedouros e local para lavar as mãos (FIGURA 2.4.10 e FIGURA 2.4.11) próximo a saída do refeitório. Além disso, seguindo o que a norma estabelece sobre o deslocamento máximo até um bebedouro ser de 100 m na horizontal e 15 m na vertical, a obra ainda conta com recipientes portáteis de água locados a cada 5 pavimentos (FIGURA 2.4.12).

Figura 2.4.10 – Bebedouros.

Figura 2.4.11 – Lavatório.

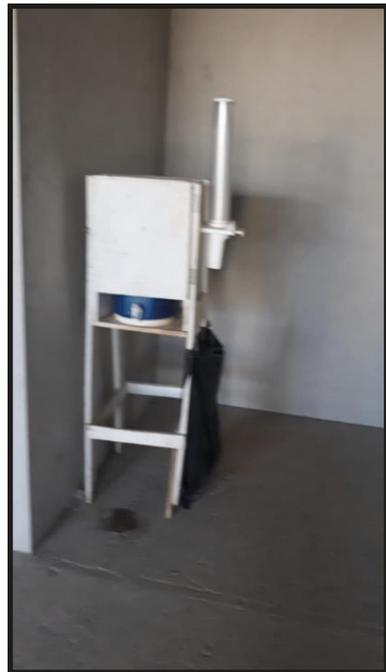
Figura 2.4.12 – Recipientes portáteis de água.

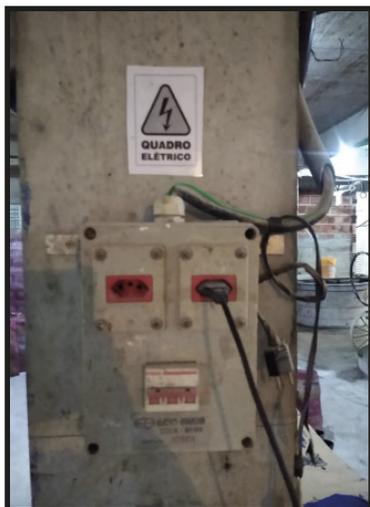
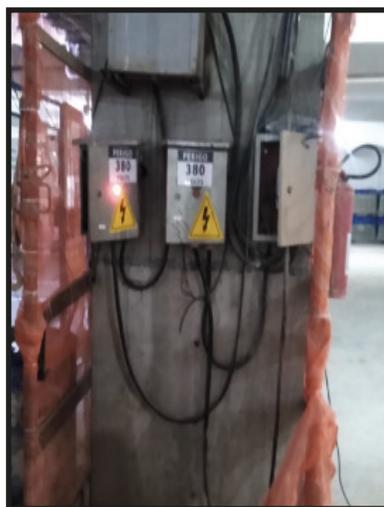
Figura 2.5.1 – Robô

Na referida obra, foram identificados quadros de energia temporários (robôs) estacionários e móveis, no qual possuem intuito de alimentar máquinas e equipamentos móveis e ferramentas elétricas portáteis. Tais quadros de energia possuem tomadas para que tais ferramentas possam ser conectadas por plugue, em conformidade com as normas técnicas nacionais vigentes. Foram identificadas sinalização de alerta quanto ao risco elétrico, e acesso desobstruído em conformidade com a NR18.

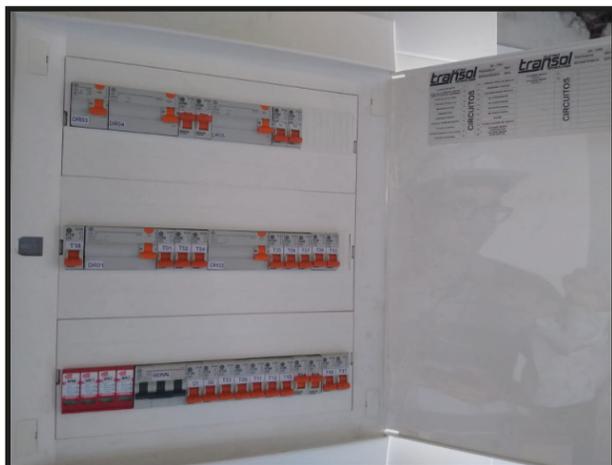
Visto que a obra já está na fase de acabamentos e instalações permanentes, também foi identificado quadros de distribuição de energia para os ambientes internos. Estes estavam devidamente instalados, de forma que os circuitos estavam identificados e protegidos por dispositivo de Diferencial Residual (DR) e disjuntores. Não foi identificado partes vivas expostas. O quadro de distribuição estava bem localizado e de fácil acesso, em consonância com a NR18.

Figura 2.5.3 – Quadros de distribuição de energia

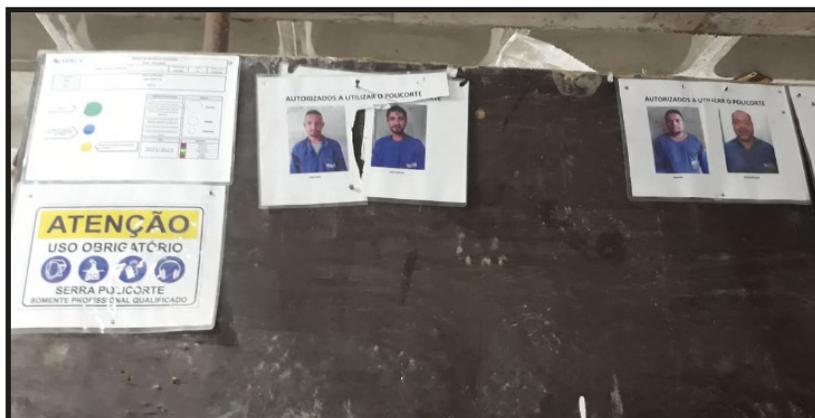
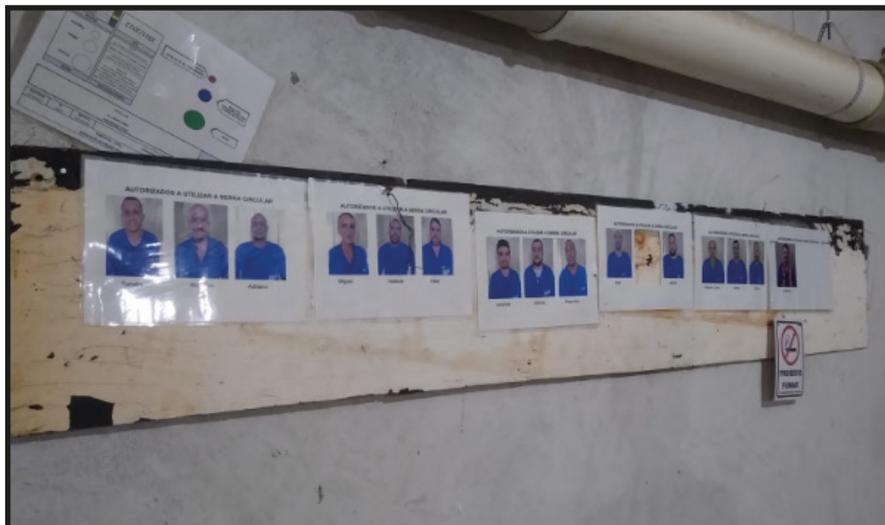
Foi constatado que as operações em máquinas e equipamentos necessários à realização da atividade de carpintaria e atividades de corte de vergalhões eram realizadas por trabalhadores qualificados nos termos da NR18 (ver figuras 2.6.1 e 2.6.2). Além disso, verificou-se conformidade nos itens da norma no que diz respeito à: piso resistente, nivelado e antiderrapante; local de trabalho coberto para proteção dos trabalhadores contra intempéries e quedas de materiais; e, iluminação adequada.

Figura 2.6.1 – Identificação dos trabalhadores qualificados Policorte

Figura 2.6.2 – Identificação dos trabalhadores qualificados Serra Circular

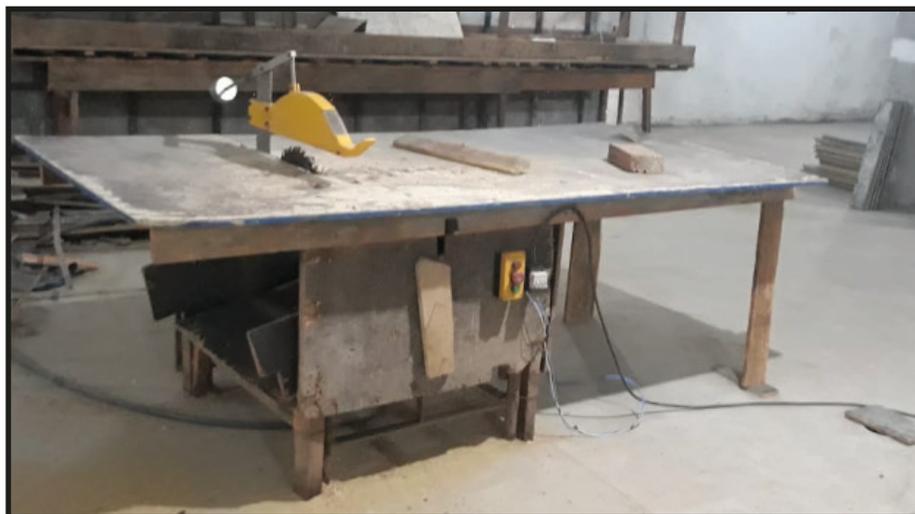
A serra elétrica era provida de coifa protetora do disco e cutelo divisor, com identificação do fabricante (ver figura 2.6.3)

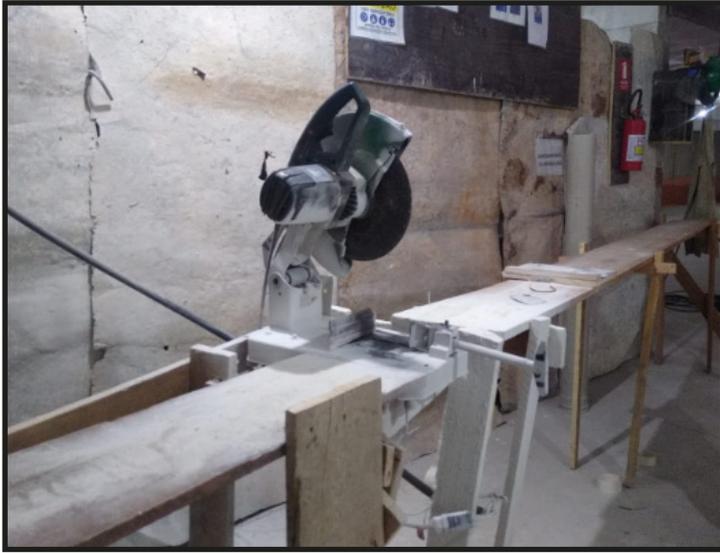
O corte de vergalhões de aço, com emprego da Policorte, era realizado sobre bancadas estável, apoiadas em superfície resistente, nivelada e não escorregadia, conforme visto na figura 2.6.4. Além disso, era dotada de coifa para proteção.

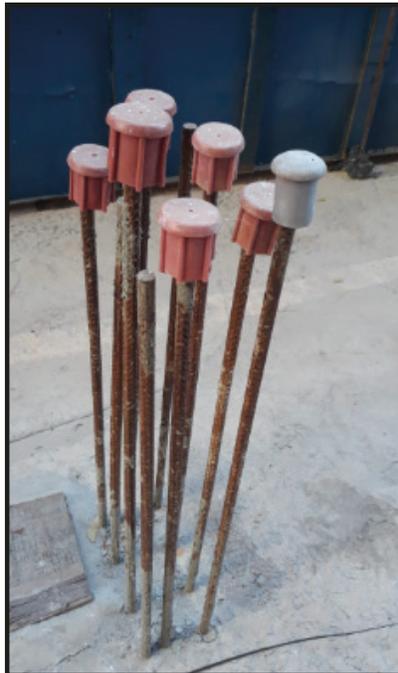
Verificou-se a conformidade também quanto à proteção das pontas dos vergalhões de aço, conforme visto na figura 2.6.5:

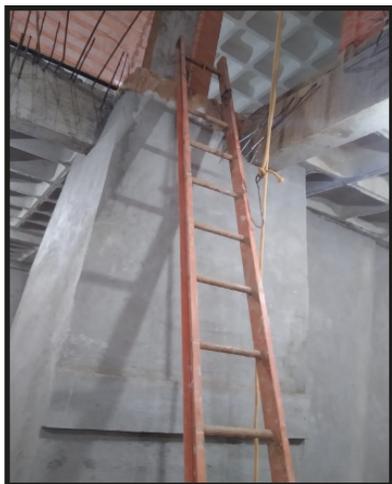
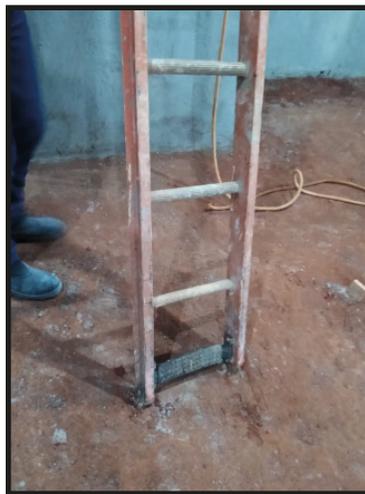
Na checagem in loco, identificou-se irregularidades na escada empregada para vencimento de um vão superior a 0,4 metros. Primeiramente, a escada não possuía extensão suficiente para ultrapassar em 1,00m (um metro) o piso superior, além de não possuir nenhum dispositivo que impeça o seu escorregamento. Tais inconformidades podem ser visualizadas nas figuras 2.7.1 e 2.7.2.

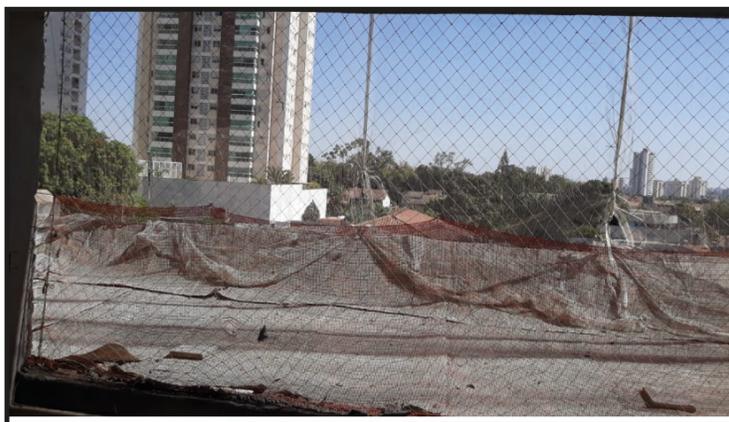
Foi constatado a presença de proteção coletiva nos locais vistos cujo ofereciam risco de queda de trabalhadores ou de projeção e materiais. Para as aberturas verticais, foi empregado tela piso-a-piso conforme visto na figura 2.8.1.

Figura 2.8.1 – Tela piso a piso em vãos abertos

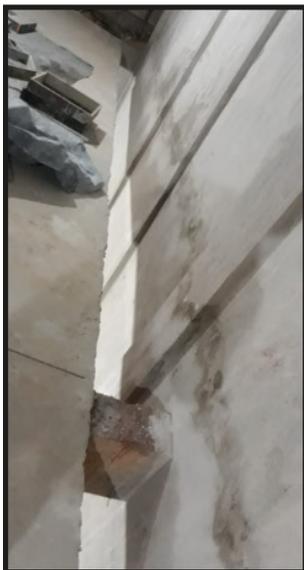
No quesito proteção de aberturas no piso, verificou-se duas inconformidades visualizadas na figura 2.8.2 e 2.8.3, visto que a norma, em seu item 18.13.2, estabelece que as aberturas no piso devem ter fechamento provisório resistente. Portanto, conclui-se que a situação indicada na figura 2.8.2 não contém fechamento provisório, estando totalmente aberto, ocasionando riscos aos trabalhadores. Na situação da figura 2.8.3 constata-se que mesmo existindo o fechamento provisórios nas laterais das aberturas, ele não possui resistência adequada para garantir a segurança dos trabalhadores contra o risco de queda.

Figura 2.8.2 – Abertura no piso sem proteção

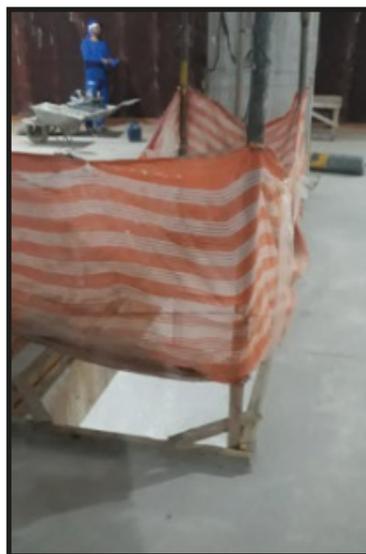
Figura 2.8.3 – Aberturas no piso com proteção insuficiente

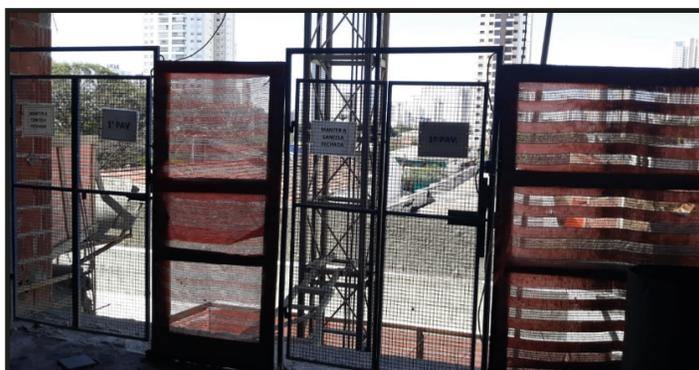
As aberturas da região de transporte vertical de materiais e equipamentos (cremalheira), apresentou conformidade visto que estavam protegidas no ponto de entrada e saída de material, conforme visto na figura 2.8.4.

Figura 2.8.4 – Aberturas da região da cremalheira

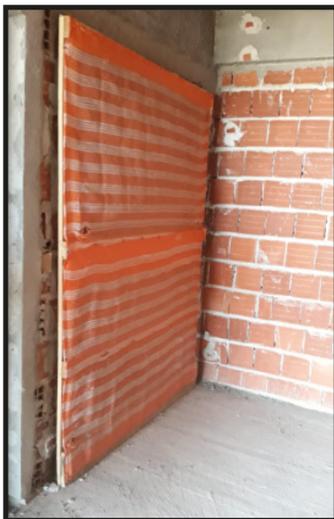
Os vãos de acesso às caixas dos elevadores estavam com fechamento provisório com altura cobrindo todo o vão da abertura, constituído de material resistente e seguramente fixado à estrutura, apresentando conformidade segundo a NR18 (Ver figura 2.8.5).

Figura 2.8.5 – Abertura protegida da caixa de elevador

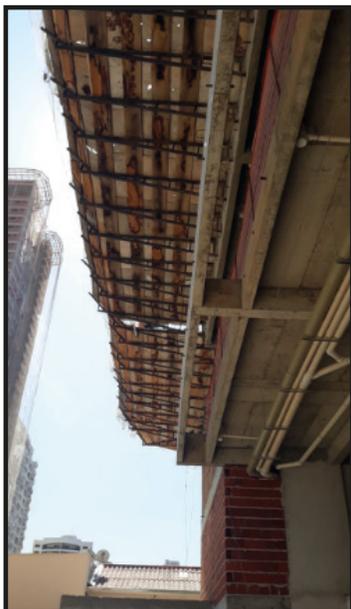
Em todo perímetro do edifício, foi disposto de plataforma (bandeja) principal de proteção na altura da primeira laje, conforme especificado na NR18 para edifícios com mais de 4 (quatro) pavimentos. É possível visualizar tal conformidade na figura 2.8.6

Figura 2.8.6 – Plataforma de segurança na altura da primeira laje

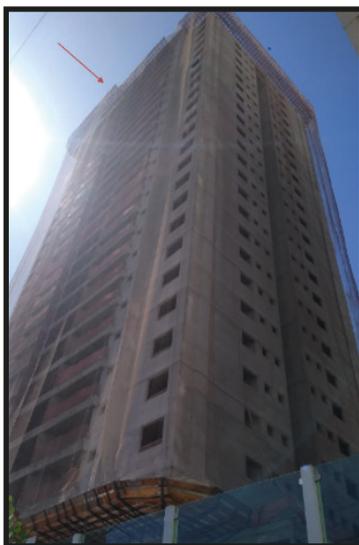
A respectiva norma, ainda estabelece que acima e a partir da plataforma principal de proteção, devem ser instaladas, também, plataformas secundárias de proteção, em balanço, de 3 (três) em 3 (três) lajes, e devem ser instaladas logo após a concretagem da laje a que se refere e retirada, somente, quando a vedação da periferia, até a plataforma imediatamente superior, estiver concluída. Visto que a edificação já estava com a estrutura completamente construída e com a vedação entre os vãos finalizada, as plataformas secundárias já haviam sido retiradas, restando apenas a da última laje. Além disso, o item 18.13.9 da NR18 dita que o edifício deve ser fechado com tela a partir da plataforma principal de proteção e ligar até a plataforma imediatamente superior, o que foi constatado. Ambas as conformidades, podem ser visualizadas na figura 2.8.7.

Figura 2.8.7 – Plataforma secundária de segurança na altura da última laje

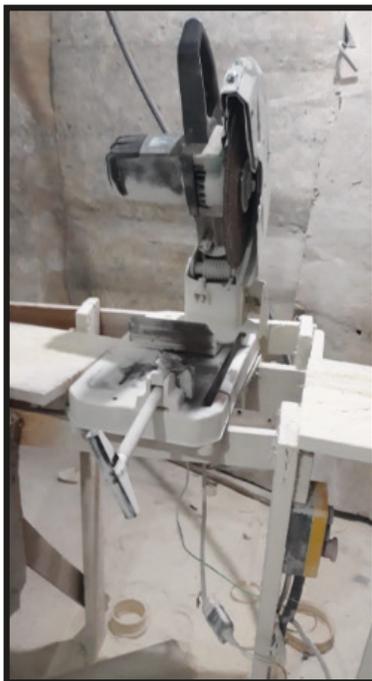
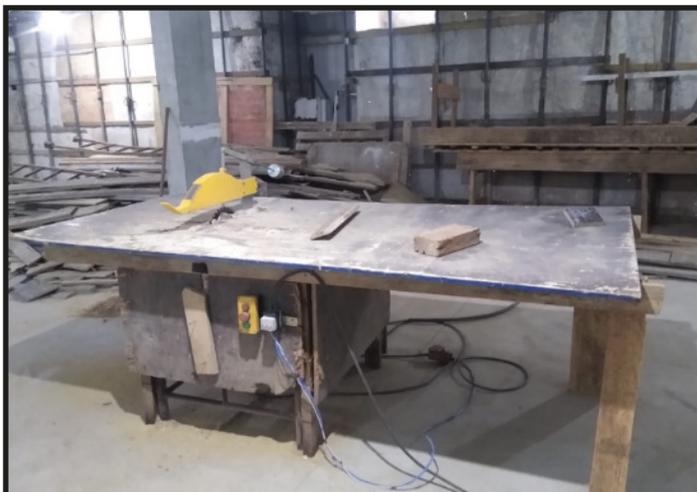
Figura 2.9.1 – Policorte.

Na Policorte e Serra circular (ver figura 2.9.1 e 2.9.3), identificou-se a presença de coifa, cujo tem finalidade de proteger o operador contrarruptura de partes móveis, projeção de partículas e de materiais, obedecendo ao especificado no item 18.22.3 da NR18. Além disso, identificou-se que os locais de operação dessas máquinas estavam adequadamente protegidos contra a incidência de raios solares e intempéries, além de possuir iluminação artificial adequada à atividade (itens 18.22.4 e 18.22.10 respectivamente). As três máquinas possuíam dispositivo de acionamento e parada bem localizados (item 18.22.7), além de

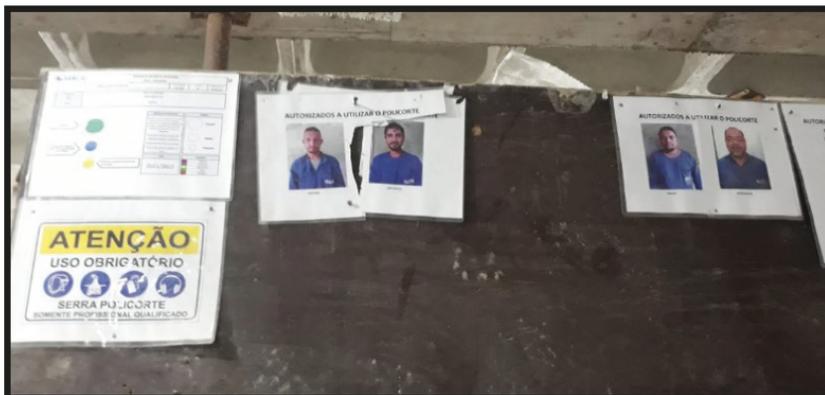
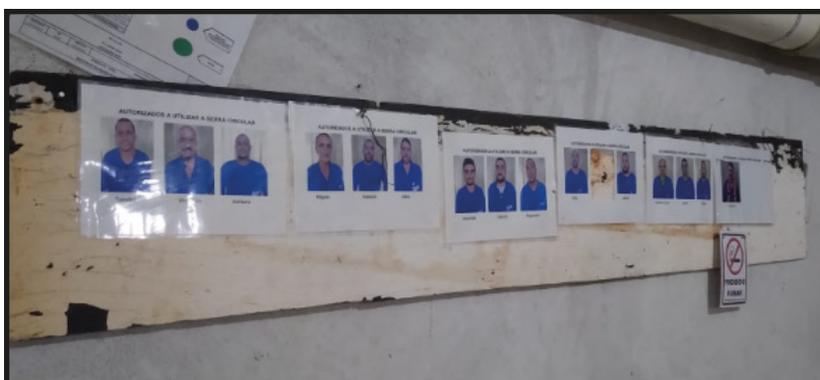
conter explícito a identificação dos profissionais qualificados para utiliza-las, assim como o grau de risco em conformidade com o item 18.22.1 (ver figuras 2.9.2 e 2.9.4). A betoneira (figura 2.9.5) também estava em consonância com a NR18 no que se refere à proteção de todas as partes móveis do motor, transmissões e partes perigosas. Portanto, não foi identificado nenhuma inconformidade neste item.

Figura 2.9.2 – Identificação dos trabalhadores qualificados para trabalho com Policorte.

Figura 2.9.4 – Identificação dos trabalhadores qualificados para trabalho com Serra Circular.

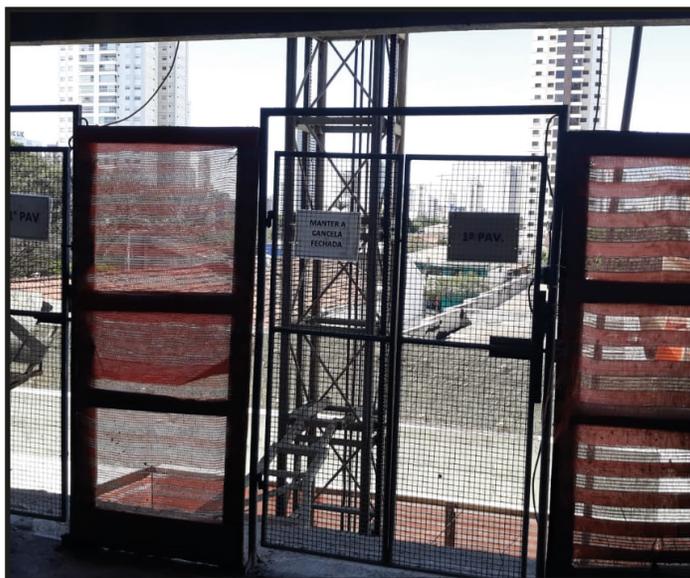
O elevador tracionado possui mais de um cabo na movimentação e transporte vertical de materiais e pessoas, em conformidade com a NR 18 (2020). A Figura 2.10.1 permite identificar a conformidade desse item da norma.

Figura 2.10.1 – Análise dos Cabos do Elevador Tracionado.

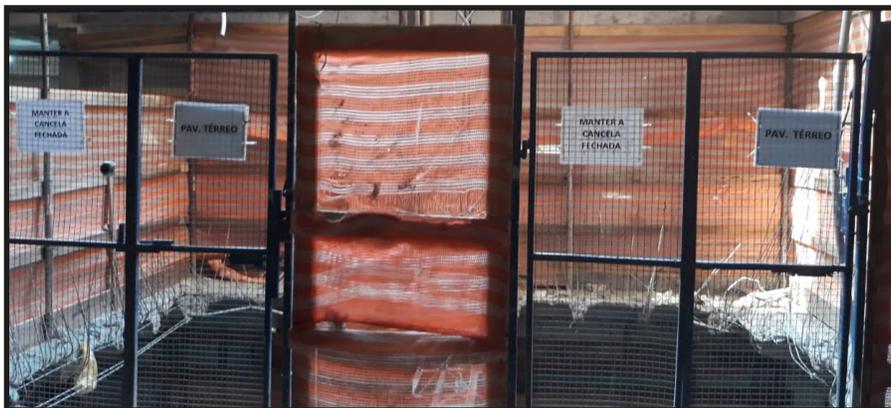
As torres dos elevadores estão afastadas das redes elétricas e estão isoladas, por meio de telas, conforme indicado pela NR 18 (2020). Além disso, em todos os acessos de entrada à torre do elevador há barreira (cancela) instalada com, no mínimo, 1,8 m (um metro e oitenta centímetros) de altura, impedindo que pessoas exponham alguma parte de seu corpo no interior dela. O fechamento da base da torre do elevador deve proteger todos os lados até uma altura de pelo menos 2,0 m (dois metros) e ser dotado de proteção e sinalização, de forma a proibir a circulação de trabalhadores através dela, conforme a NR 18 (2020). A Figura 2.10.2 ilustra essa conformidade.

Figura 2.10.2 – Análise da Vedação com Tela dos Elevadores.

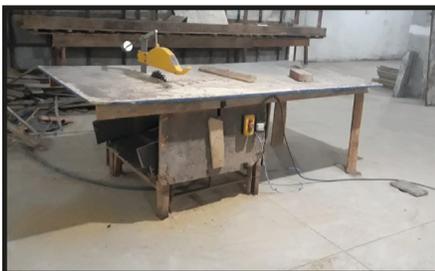
Figura 2.12.7 – Falta de Sinalização de Advertência ao Uso do Equipamento.

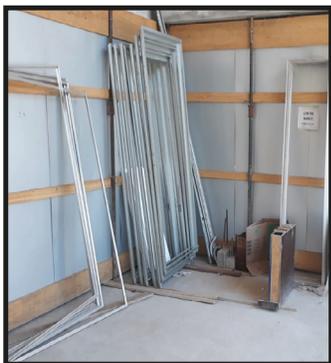
Figura 2.14.1 – Análise do Armazenamento de Materiais: adequado.

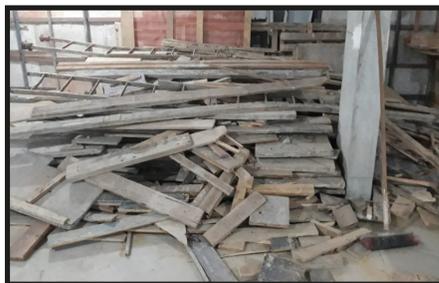
Figura 2.14.2 – Análise do Armazenamento de Materiais: inadequado.

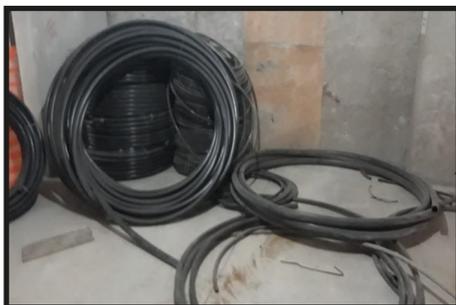
Figura 2.14.3 – Análise do Armazenamento de Materiais: inadequado.
