CAPÍTULO 3

DIAGNÓSTICO VISUAL DE EROSÃO NA ÁREA DO CÂMPUS UNIVERSITÁRIO DA UFMT EM VÁRZEA GRANDE - MT

Diandra Deyse Rodrigues Araaes

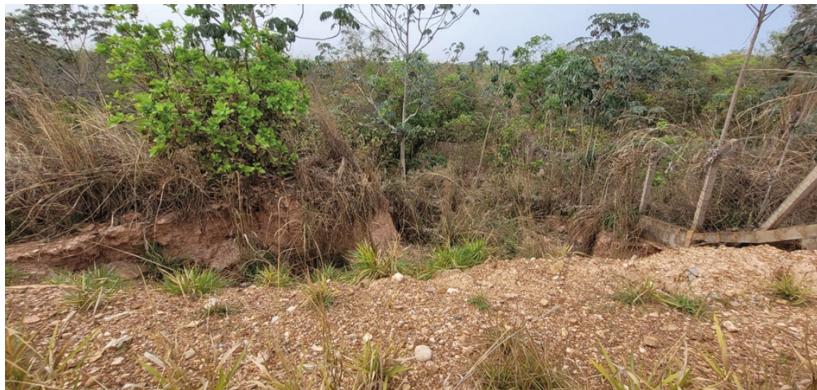
O local de estudo trata de uma área que recebeu aterro, despejos de materiais advindos de vários locais, inclusive, em alguns pontos possui tons acinzentados, presença de britas e raízes, levando a considerar que provavelmente sejam resíduos de construção conforme observado na Figura 7.

Figura 7 – Imagem da erosão no aterro.

Por meio da classificação tátil visual, o solo pode ser classificado como arenoso-argiloso, com a presença de fragmentos de filito. Tal classificação, está compatível com as informações do Mapa Geológico do Estado CPRM (2006). CPRM (2006), indica que na região há presença de terraços aluviais sub recentes, constituído por sedimentos arenosos semi-consolidados, de cor cinza-clara a amarelados, com intercalações de concreções limoníticas, filitos conglomeráticos com matriz arenoso-argilosa contendo clastos de quartzo, filito e quartzo, com intercalações subordinadas de metarenitos.

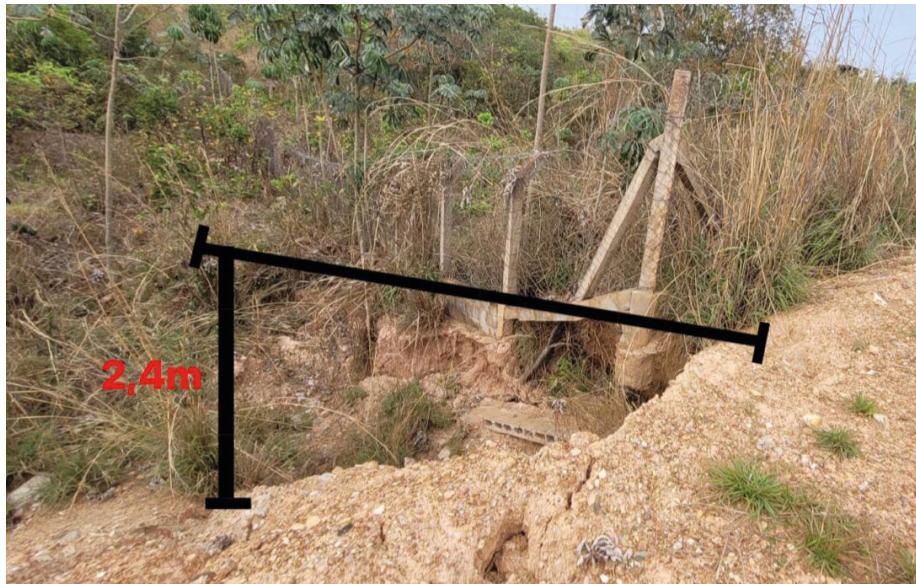
A erosão em questão apresentou as medidas de 7 metros no sentido longitudinal, 14 metros de largura e 2,40 de profundidade, conforme mostram as Figuras 8, 9 e 10.

Figura 8 – Imagem da erosão no aterro e abaixo cerca, explicitando a altura.

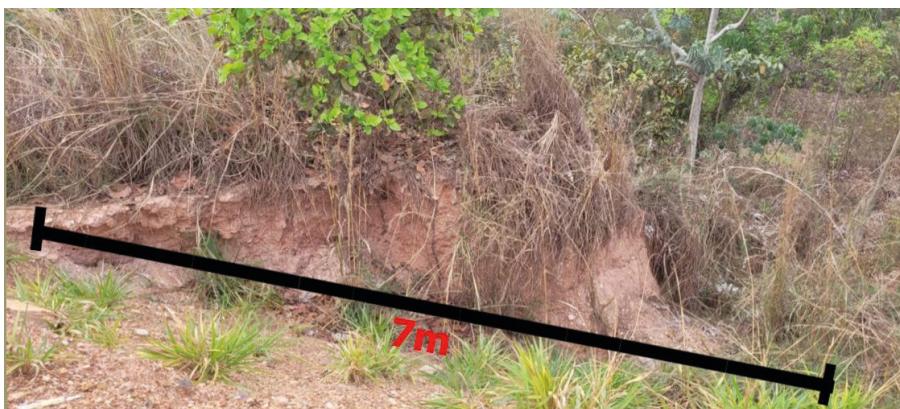
Figura 9 – Imagem da erosão do aterro, indicando o seu comprimento.

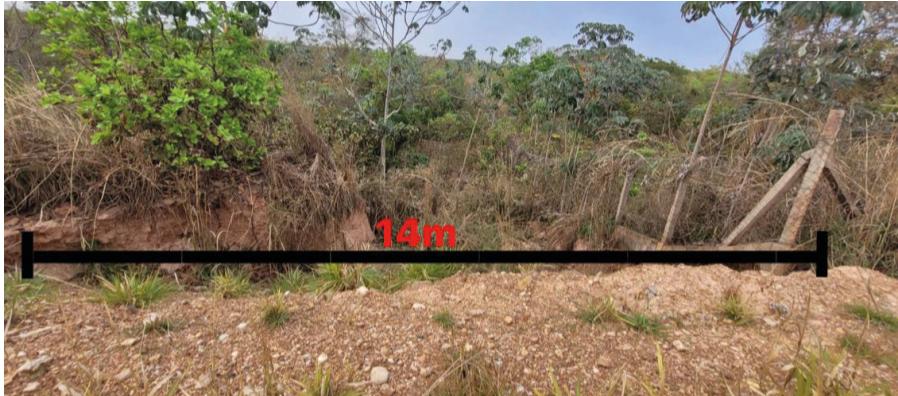
Figura 10 – Imagem da erosão do aterro e a indicação da largura.

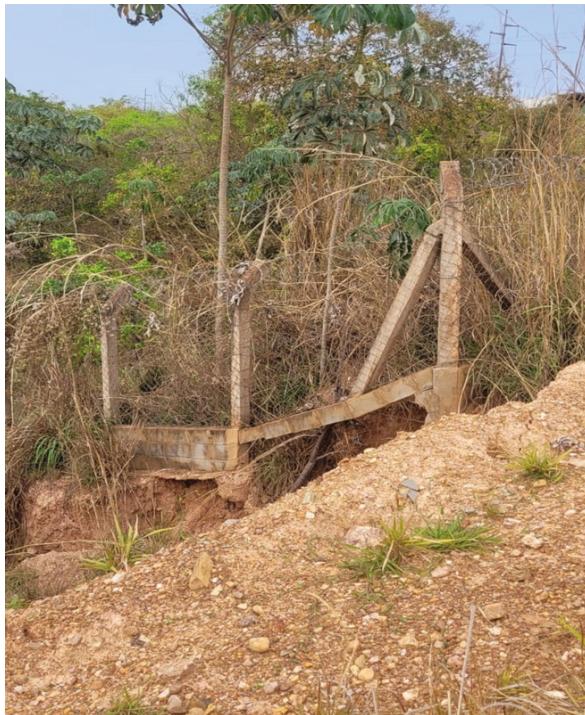
A erosão, deixou parte da cerca do Câmpus suspensa. Tal situação pode provocar desabamentos parciais, Figura 11.

Figura 11 – Imagem da erosão no aterro mais a cerca suspensa.

A análise preliminar permite a implementação de medidas adequadas de prevenção e controle. Considerando o processo atual da erosão, uma das soluções possíveis para o caso em estudo pode ser a regularização do terreno afetado pela erosão, e a instalação da cobertura vegetal, (ARAÚJO et al., 2016).

Ademais, faz necessário desaguar a água coletada nas sarjetas da via de forma adequada. A água precisa ser canalizada e dissipada antes de atingir o terreno natural.

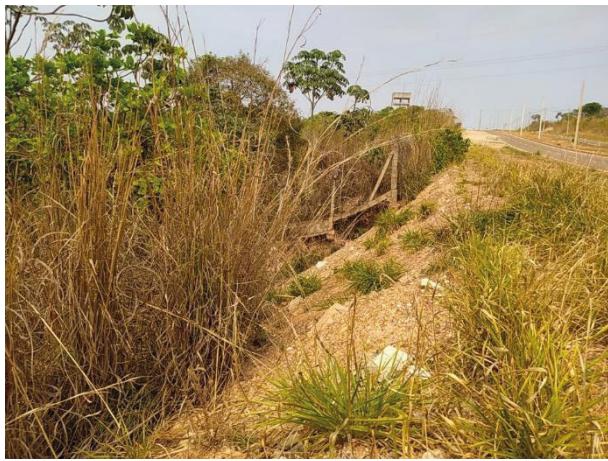
Na Figura 12, observa-se a erosão, parte da cerca suspensa e ao terro da estrutura do pavimento da via de acesso ao Campus.

Figura 12 – Imagem da erosão no aterro e a cerca suspensa com vista do pavimento da avenida de acesso ao Campus.

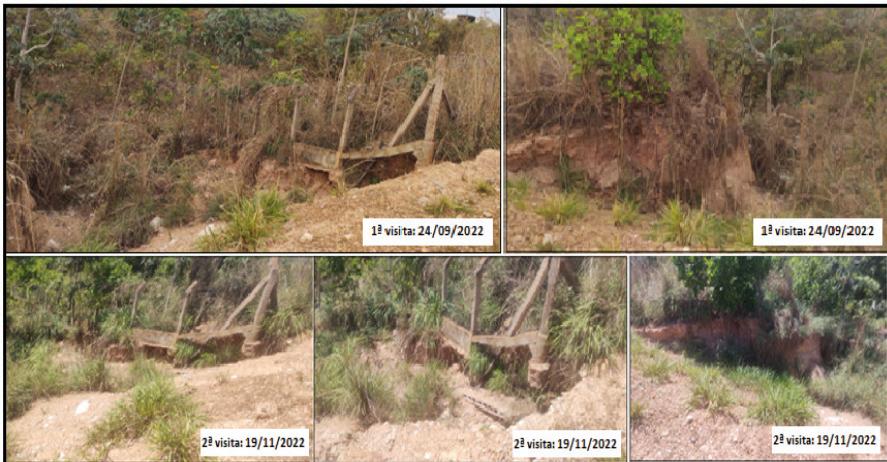
Figura 13 – Imagem da erosão com todas as vistas.

Existem métodos preventivos de erosão ao longo do aterro, aglomerados de pedregulhos acimentados e vegetação nas superfícies laterais do aterro, porém no local da erosão não há nenhum dos dois métodos, conforme é mostrado na imagem.
