ANÁLISE DE ACIDENTES DA LINHA FÉRREA DA MALHA DA FERROESTE ENTRE LARANJEIRAS DO SUL E GUARANIAÇU - PR

ACCIDENT ANALYSIS OF THE FERROESTE RAILWAY LINE BETWEEN LARANJEIRAS DO SUL AND GUARANIAÇU - PR

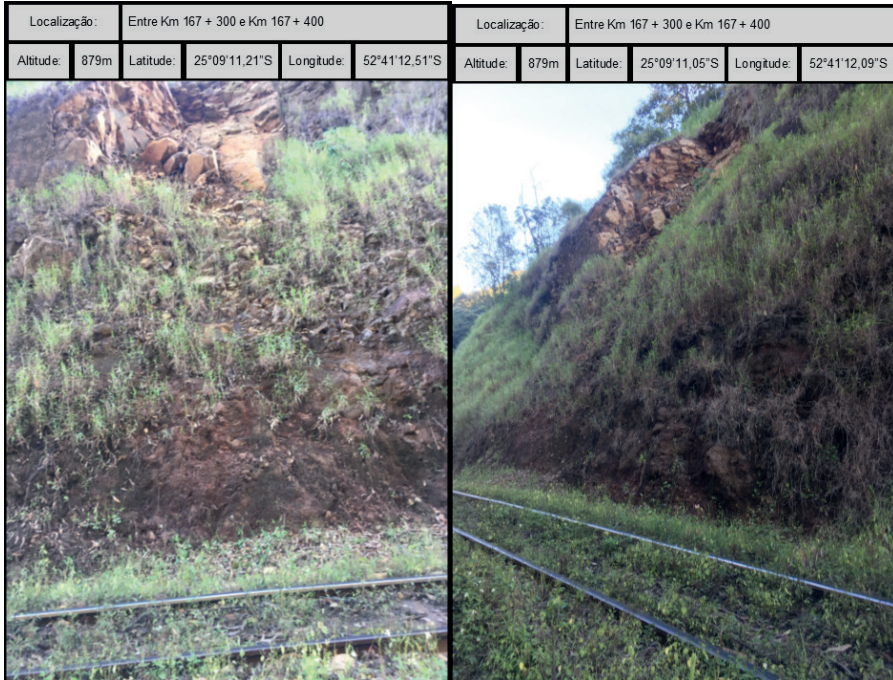
Na visita ao trecho, pode-se identificar que existem diferentes tipos de deslizamentos que acometem a via, tais como: rolamentos de blocos rochosos conforme Figuras 2, 3 e 4. Escorregamentos de volumes de solos e material rochoso

Figura 2 – Encosta com risco de rolamento de blocos próxima a ferrovia

Como proposta de solução para esses problemas, sugere-se a realização de novos estudos de sondagem e geotécnicos no local que permitam fazer a escolha mais adequada para implantação de alguma obra ou obras de contenção que consigam ser eficientes para todos os problemas de deslizamento encontrados.

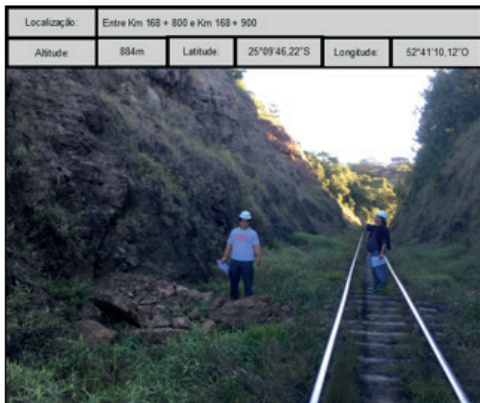
Figura 3 - Queda de blocos devido a rolamento próximo a ferrovia

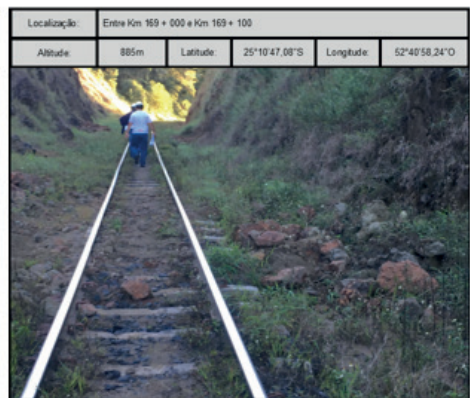
Figura 4 - Deslizamento de rochas na ferrovia e proximidades

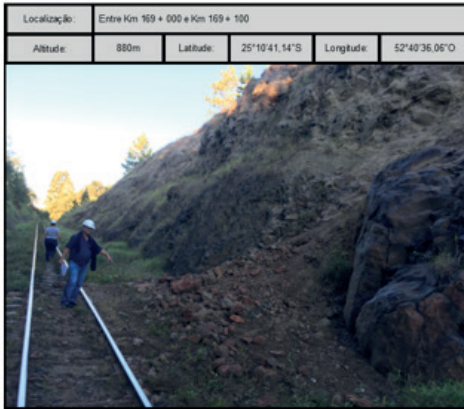
(detritos) conforme Figuras 5 e 6; e quedas de blocos rochosos das encostas conforme Figuras 7 e 8. No entanto, apesar da Ferroeste indicar que no trecho ocorre a “queda de barreira”, a empresa não faz distinção dos diferentes tipos de deslizamento, englobando todos eles nesse mesmo parâmetro.

Figura 5 - Escorregamento de solo e detritos atingindo a Via permanente

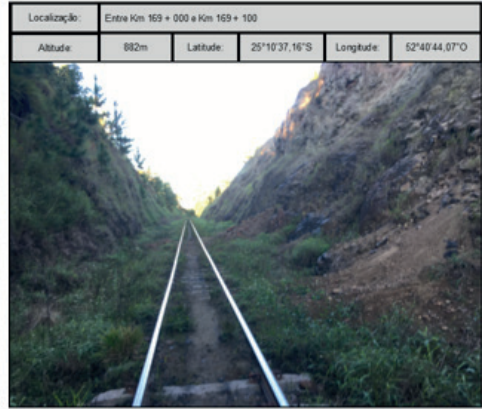
Figura 6 - Escorregamento de solo atingindo a Via permanente

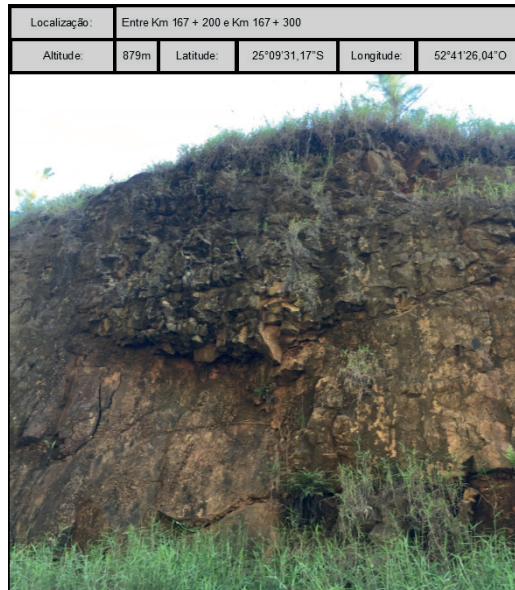
Figura 7 – Encosta com risco de Queda de Blocos

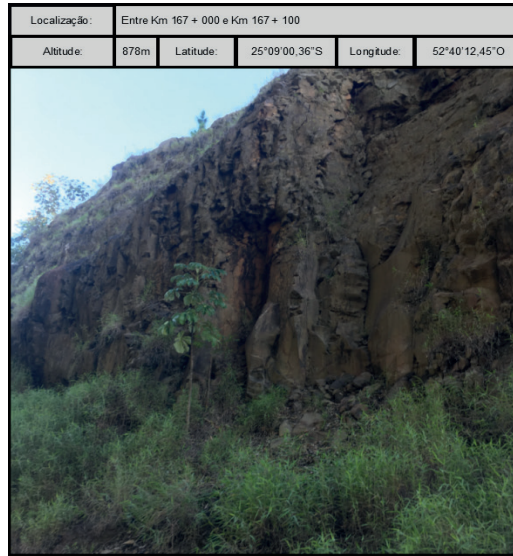
Figura 8 – Encosta adjacente a ferrovia apresentando queda de Blocos

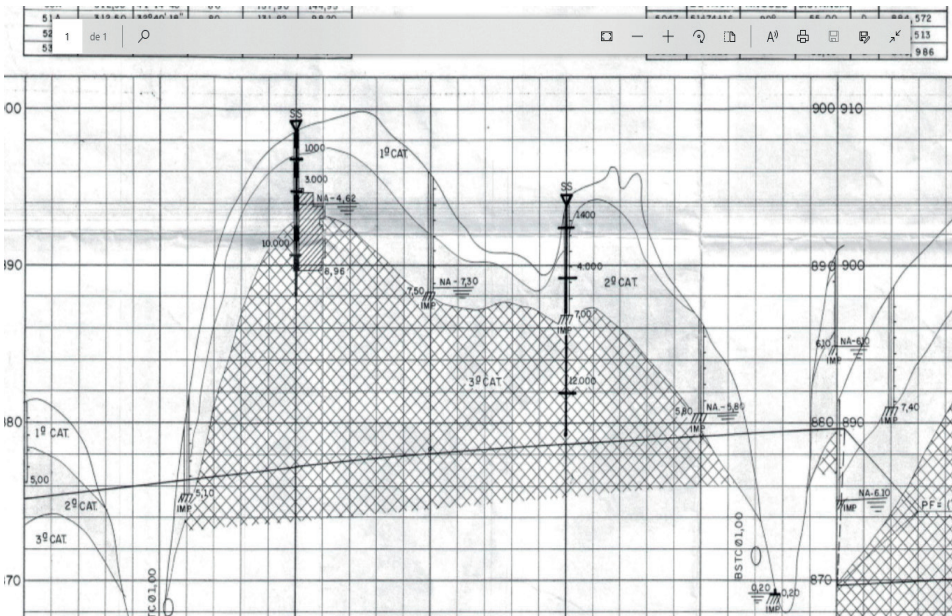
Figura 9 – Seção do projeto em perfil do km 168 + 500m até km 168 + 560m.

Uma das possíveis causas, que foi discutida com o engenheiro responsável pela manutenção da via permanente, é que a sondagem realizada para identificar o tipo de solo no local para a implantação da ferrovia possuía erros em alguns pontos. Pela Figura 9 pode-se observar que no projeto em perfil da via se descreve que o local em que foi implantada a ferrovia possuía uma grande quantidade de solo com material de 3° categoria, mas, na visita ao trecho, pode-se perceber que ao invés disso, havia predominância de um material intermediário, entre 2° e 3° categoria, não sendo uma camada composta completamente por material rochoso, conforme pode ser visto nas Figuras 10 e 11.

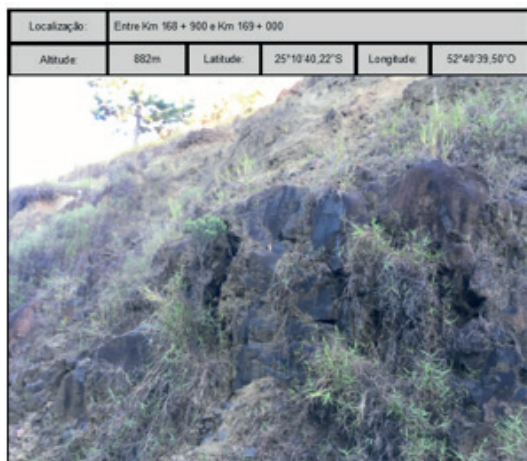
Figura 10 - Encosta com material de 2º e 3º categoria

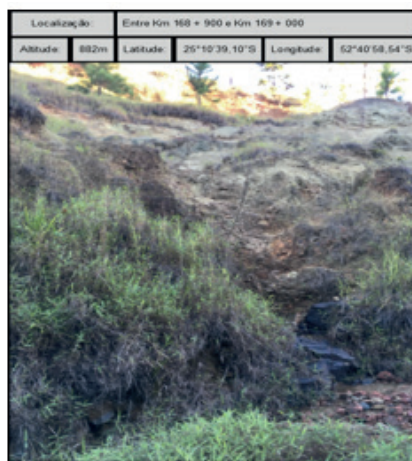
Figura 11 - Encosta com material de 2º e 3º categoria

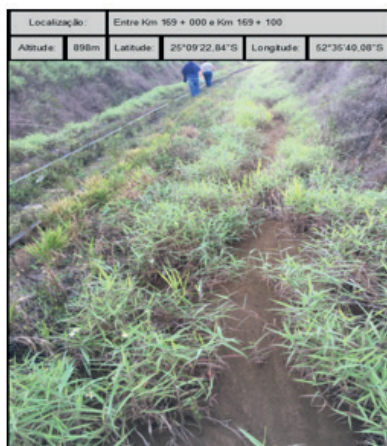
Outro problema identificado durante a visita ao trecho foi o mau estado de manutenção da Via Permanente em diversos pontos, como se observa nas Figuras 12 e 13 em que a vegetação invade tanto o entorno quanto a própria ferrovia.

Figura 12 - Vegetação invadindo a Via Permanente

evidente que a realização de uma maior manutenção preventiva melhoraria em grande parte os problemas descritos nesse tópico.

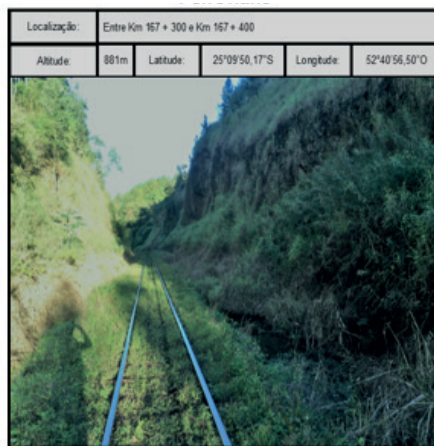
Figura 13 - Presença de Água no Talude Ferroviário

Além disso, outro fator verificado causado tanto pela invasão da vegetação quanto pelas corridas de terra e corridas de detritos, é que em muitos locais a instalação do sistema de drenagem da via têm acarretado mau funcionamento, isso pode ser visto pelo

acúmulo de água nos taludes ferroviários (Figuras 13 e 14), além da presença de um solo de aparência arenosa (Figura 15), indicando que o talude ferroviário sofreu um processo de assoreamento.

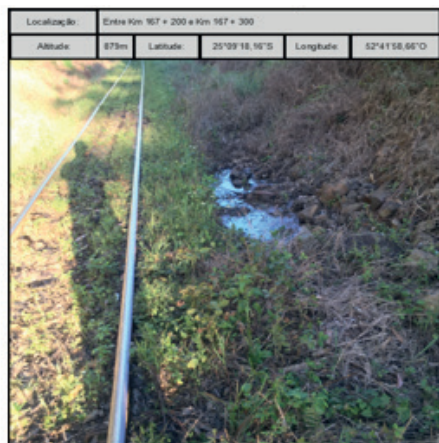
Figura 14 - Presença de água, vegetação e rochas ao lado da pista

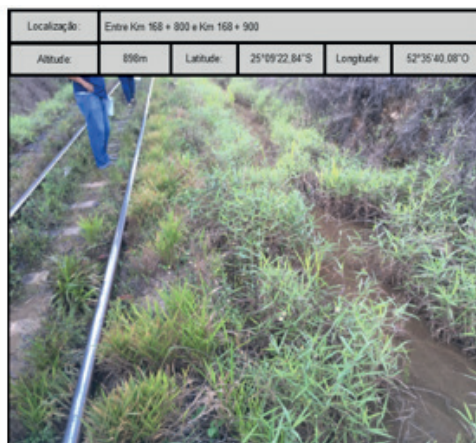
Figura 15 - Presença de vegetação e solo arenoso no talude ferroviário

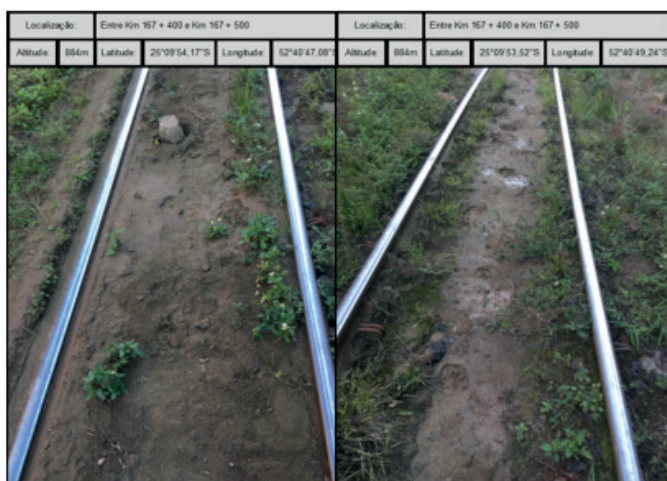
Um dos motivos para a falha do sistema de drenagem é que a vegetação, além do carreamento de partículas de solos como areias e outros transportados por chuva, vento ou gravidade vão se acumulando e obstruindo os elementos do sistema de drenagem. Pode-se perceber, por exemplo, que a camada do Lastro que tem como uma de suas funções realizar uma drenagem primária da via, estava completamente preenchida em alguns lugares, como apresentado na Figura 16.

Figura 16 - Acúmulo de solo na linha Férrea

Ao processo de preenchimento dos vazios da camada do Lastro por partículas menores, dá-se o nome de colmatção.

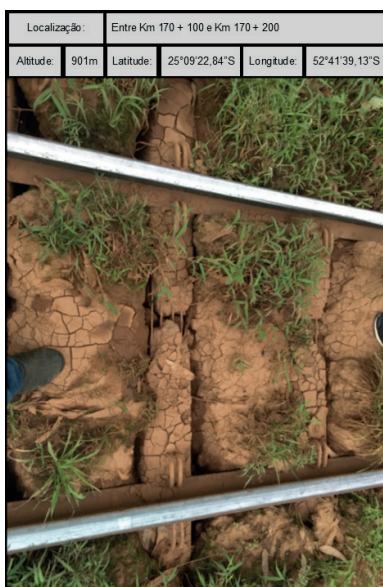
Identificou-se também problemas em elementos da estrutura da Via Permanente, mais especificamente, haviam dormentes quebrados e em mal estado de conservação, percebe-se pela Figura 17 que a armadura está exposta em um dos dormentes, sendo coberta por uma camada de lama que pode causar a ferrugem do material e inutilização do dormente em si. Ainda observando a mesma, nota-se que houve uma perda da camada granular da ferrovia, ocasionando assim problemas estruturais naquele local.

Figura 17 – Falhas nos dormentes

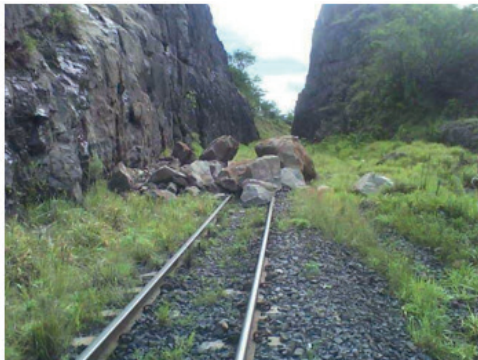
A partir das Figuras 18a, 18b e 19 do Anexo A e da verificação dos motivos de restrição relatados para o trecho no Anexo B, pode-se perceber que um dos principais problemas encontrados é com relação à queda de barreira, que é o nome dado a diferentes tipos de movimentos de massa (quedas de blocos rochosos, escorregamentos de solo e detritos, rolamentos de blocos rochosos, entre outros) provenientes das encostas e taludes próximas à malha ferroviária que incidem diretamente sobre a ferrovia e seus entornos.

Figura 18a - Queda de barreira

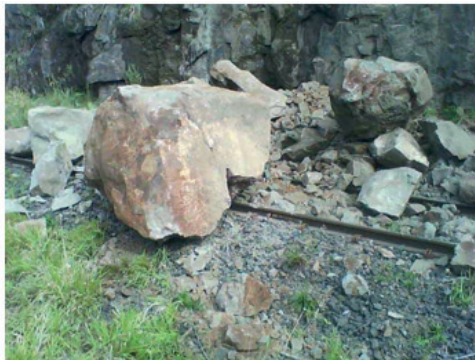
Figura 18b - Queda de barreira

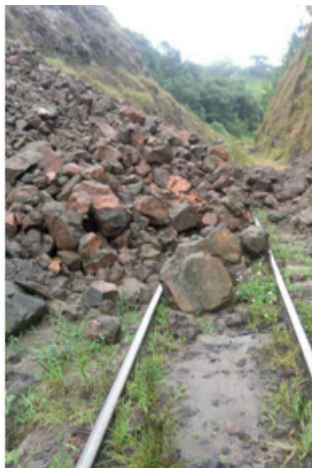
Figura 19 - Deslizamento de detritos.

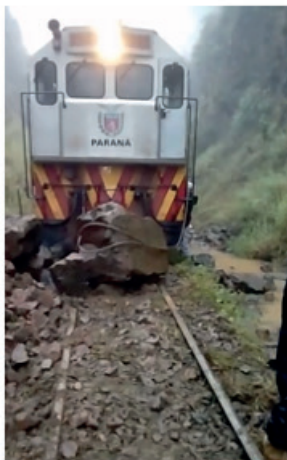
Figura 20 - Locomotivas paradas devido a bloco rochoso que desabou sobre a ferrovia
