CAPÍTULO 13

ESTUDO DAS MANIFESTAÇÕES PATOLÓGICAS NA EDIFICAÇÃO SEDE DA PREFEITURA DE IBIRAMA-SC

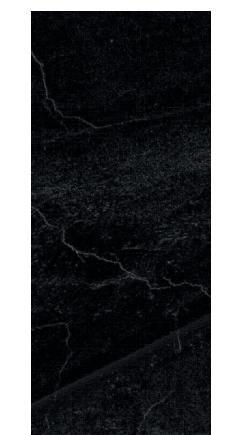
Abertura Setor 2, 3º pavimento.	Fissura na laje em área de varanda externa	Aberturas ocorrem ao longo de toda laje externa. Não foi possível classificar a abertura devido à altura do pé direito da edificação e falta de material adequado e seguro para medição.
