Marcia Regina Werner Schneider Abdala
(Organizadora)

Impactos das Tecnologias na Engenharia Civil 4

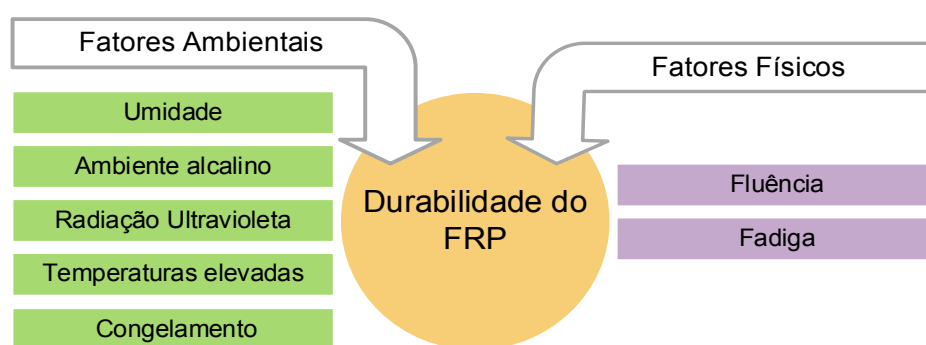
Figura 1 - Fatores que afetam a durabilidade dos compósitos de FRP (adaptado de ISIS, 2006)

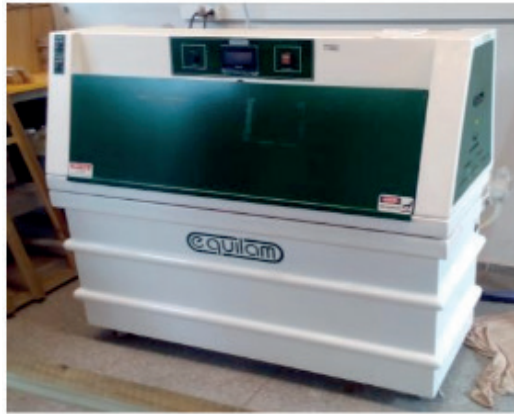
Figura 3 - Câmara de envelhecimento acelerado utilizada para a degradação dos corpos de prova (ESCOBAL, 2017)

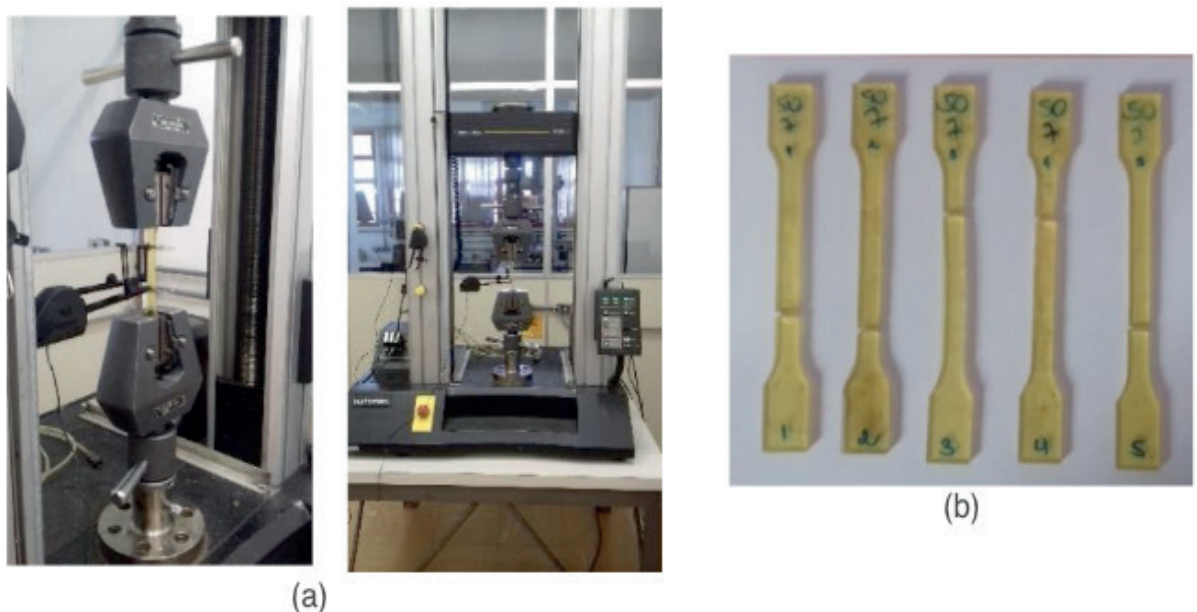
Figura 4 - Ensaio de tração uniaxial dos corpos de prova de resina epoxídica: (a) Execução do ensaio e (b) Exemplo de corpos de prova após ensaio de tração uniaxial (ESCOBAL, 2017)

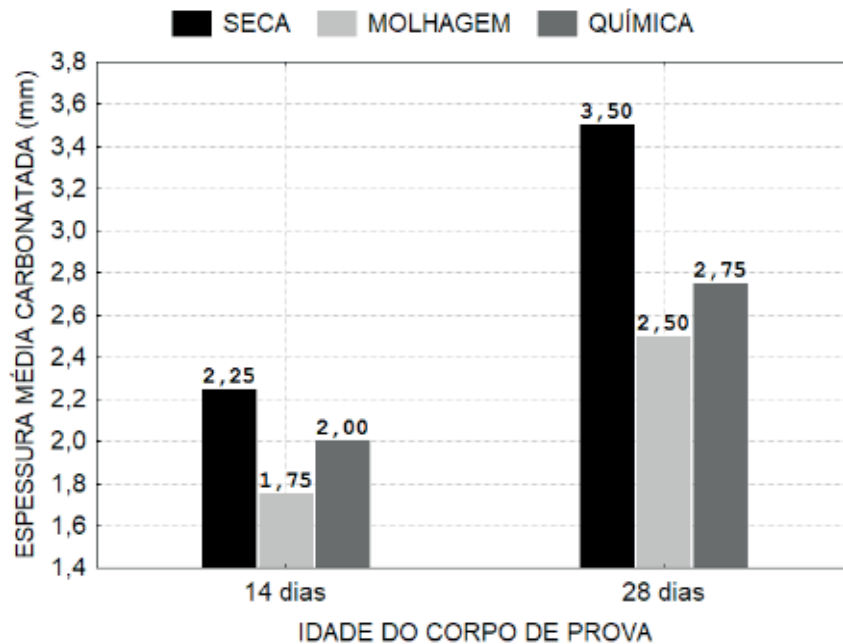
Figura 6 – Comparação da espessura média carbonatada para cada idade

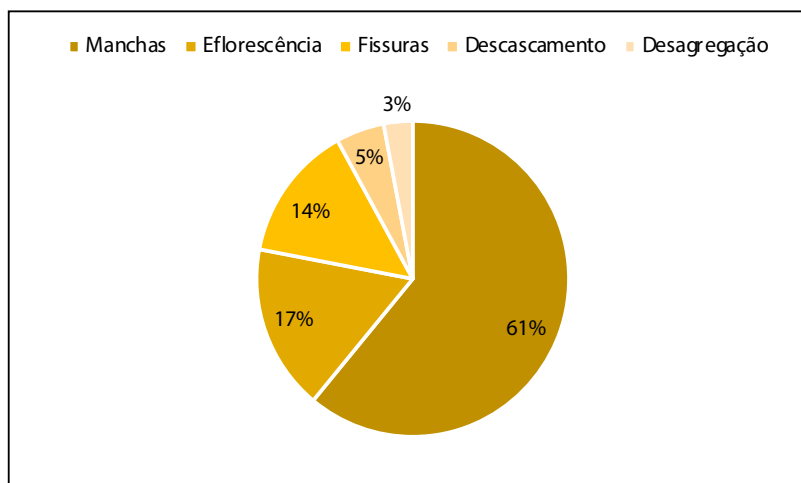
Figura 4 – Gráfico contendo as proporções das patologias identificadas do estudo de caso

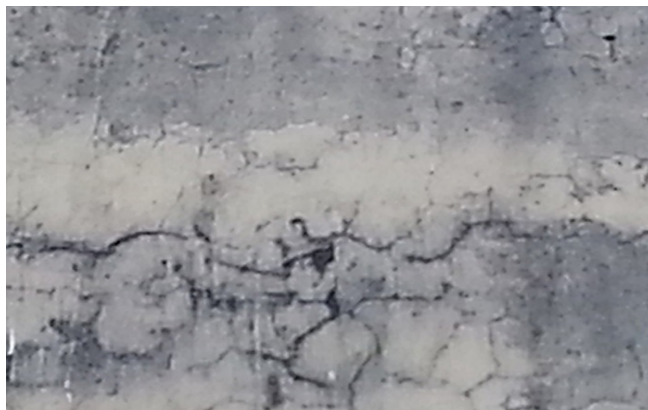
Figura 7 – Fissuras mapeadas

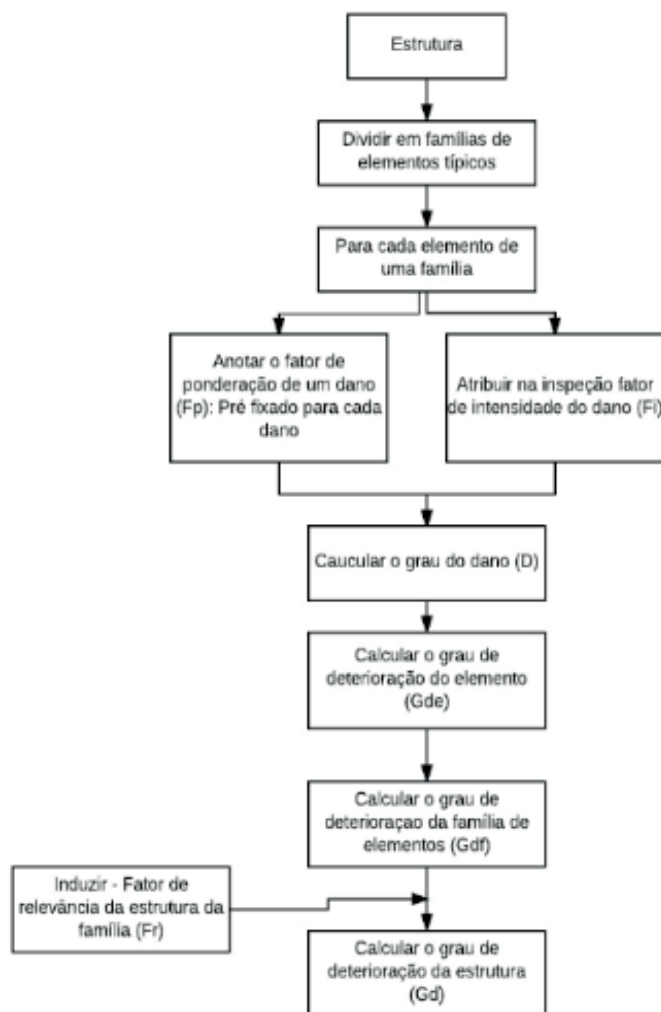
Figura 2.1: Fluxograma dos passos da utilização da metodologia GDE/UNB (2015).

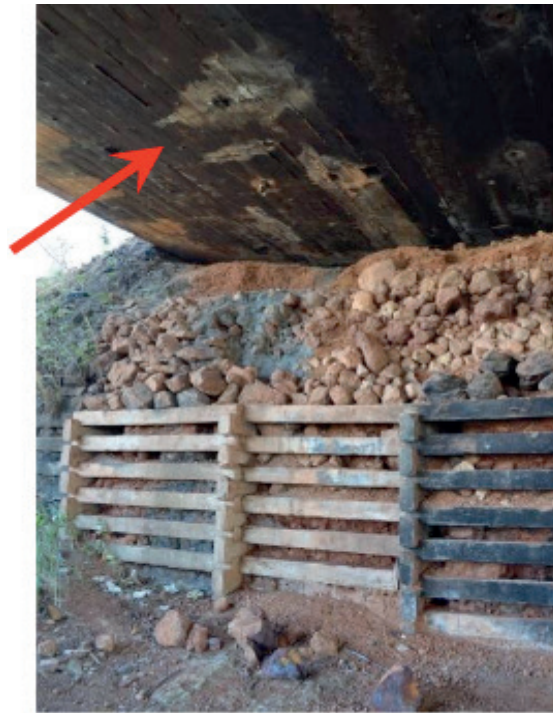
Figura 3.1: Parte inferior da ponte na ligação da ponte com o terreno.

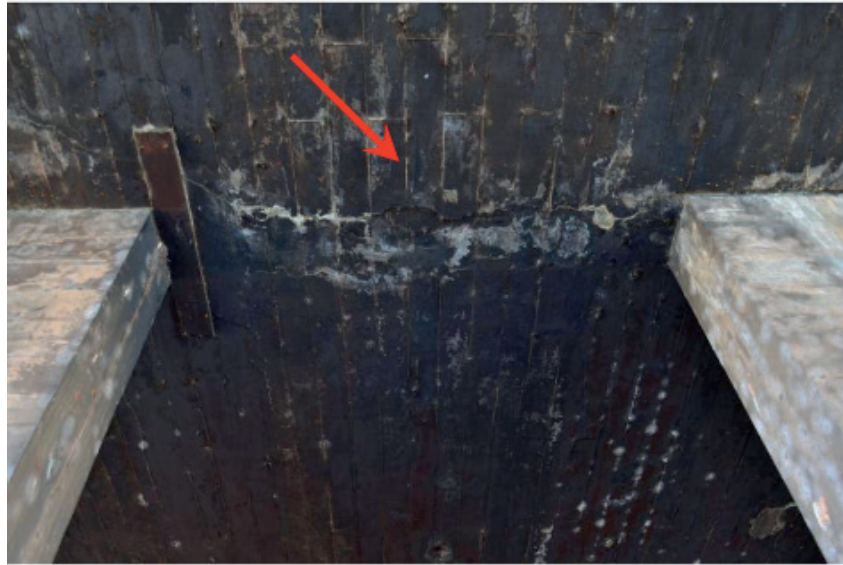
Figura 3.5: Parte inferior da ponte entre pilares.

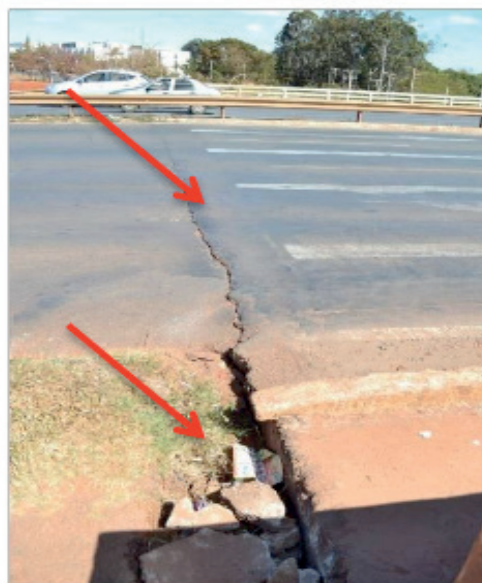
4.1.7 Desgaste por abrasão

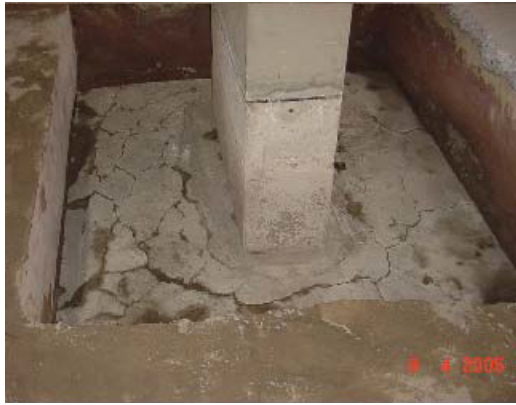
Figura 1 – Fissuração blocos.

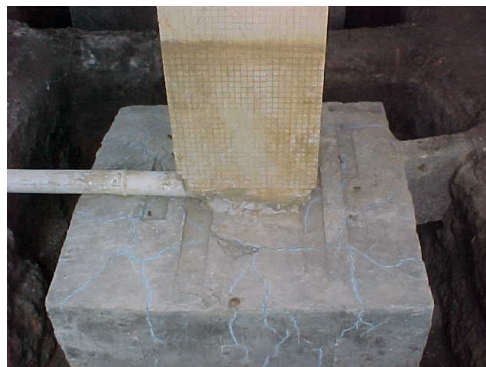
Figura 2 – Fissuras na face superior do bloco.

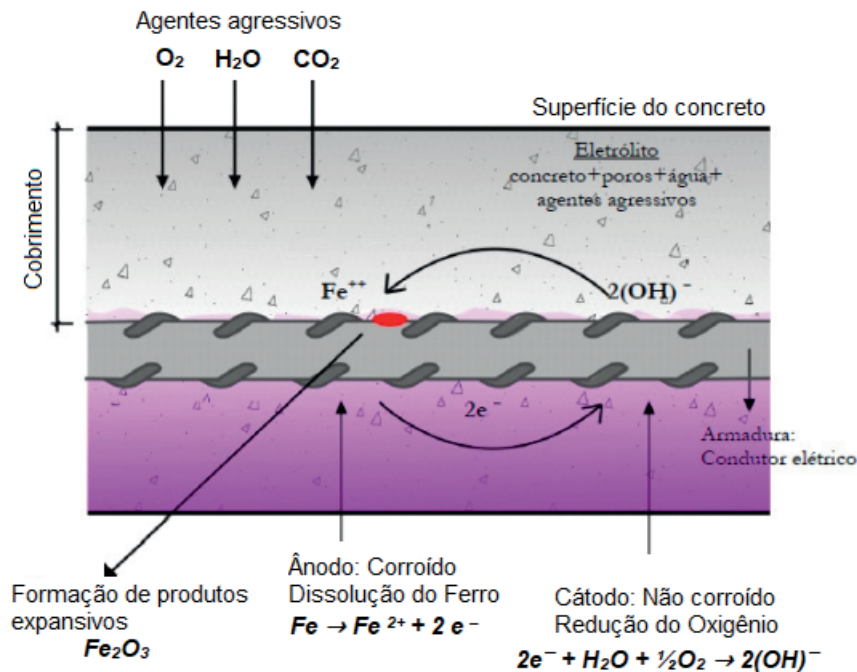
Figura 1 - Esquema simplificado da pilha de corrosão do concreto

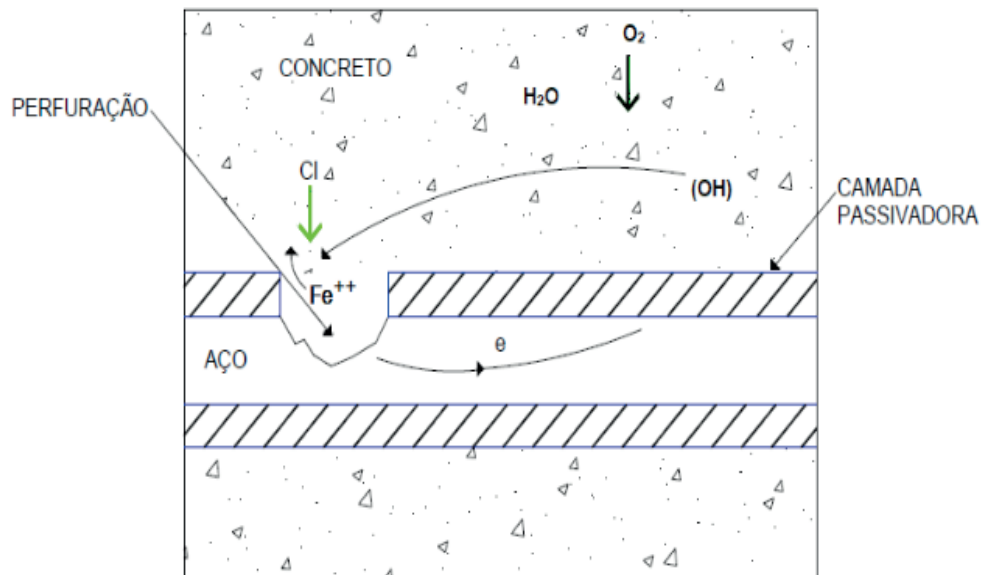
Figura 2 - Representação esquemática da corrosão eletroquímica na presença de cloretos

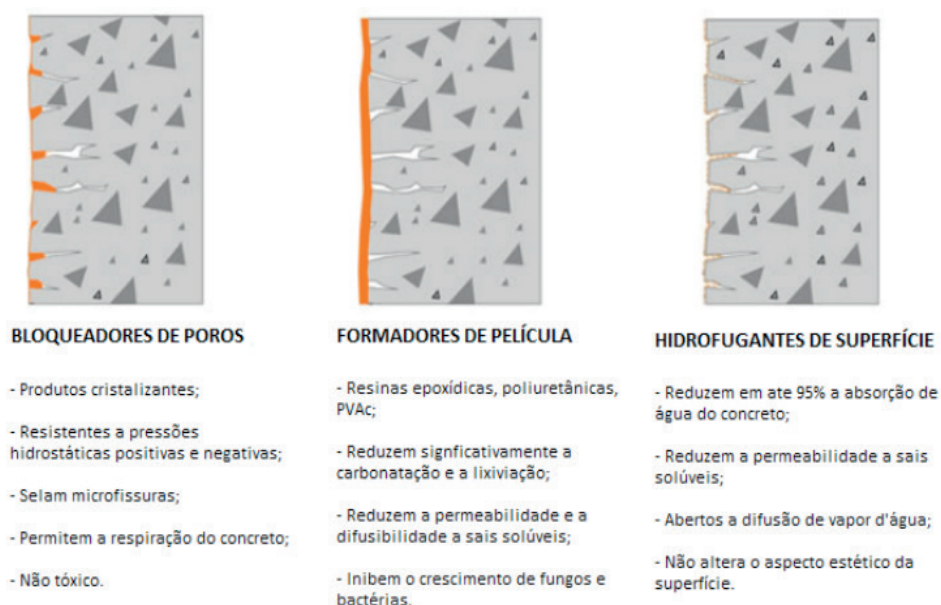
Figura 5 – Classificação dos revestimentos

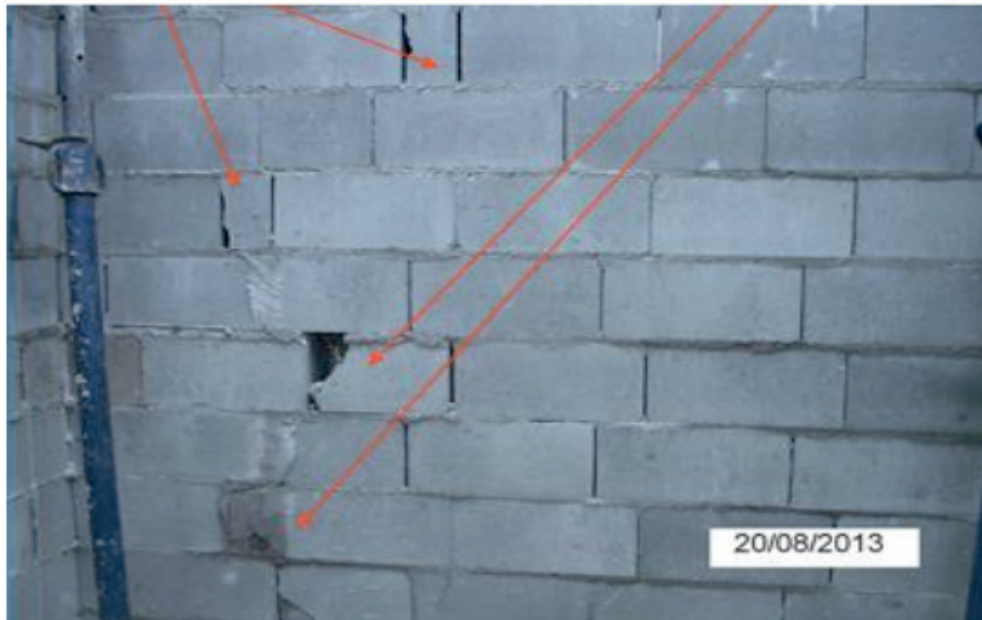
Figura 4 – Bloco de concreto cortado e preenchido com argamassa.

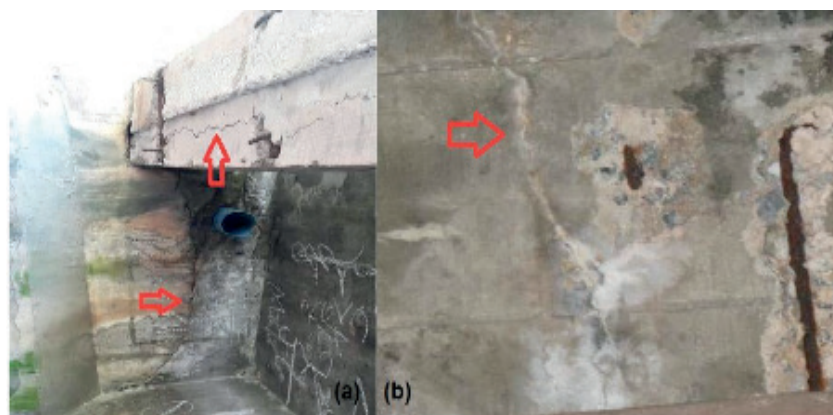
Figura 2: Fissuras em vigas e no tabuleiro da ponte.

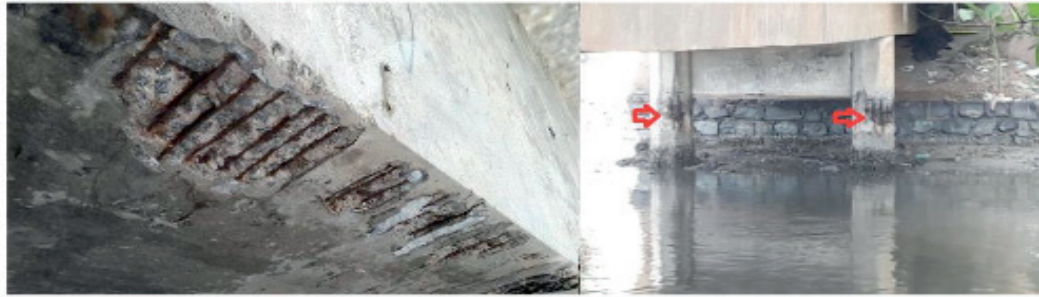
Figura 3: Corrosão das armaduras e desagregação do concreto em estágio avançado nas estruturas da ponte.

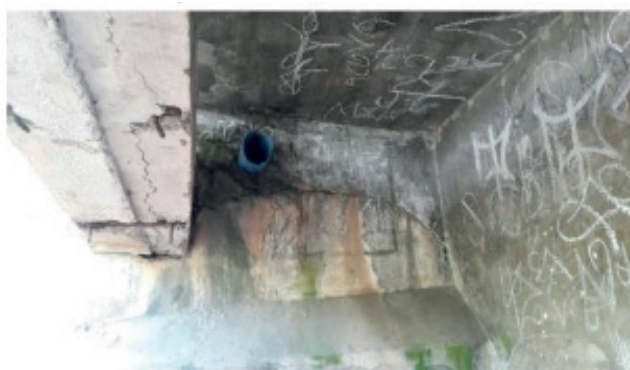
Figura 5: Bolor presente na estrutura da ponte.

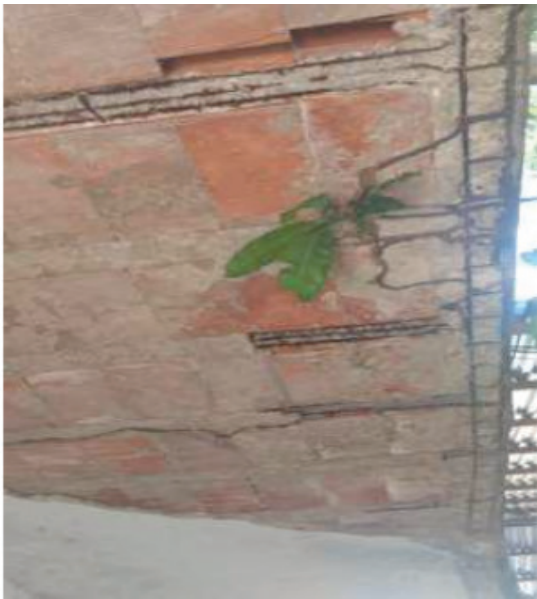
MANIFESTAÇÃO PATOLÓGICA: Corrosão	
Teresina -PI	
Data da Inspeção: 11/04/2017	
Localização:	Garagem
Avaliação:	Perda de cobrimento do concreto Presença de armadura exposta e oxidada

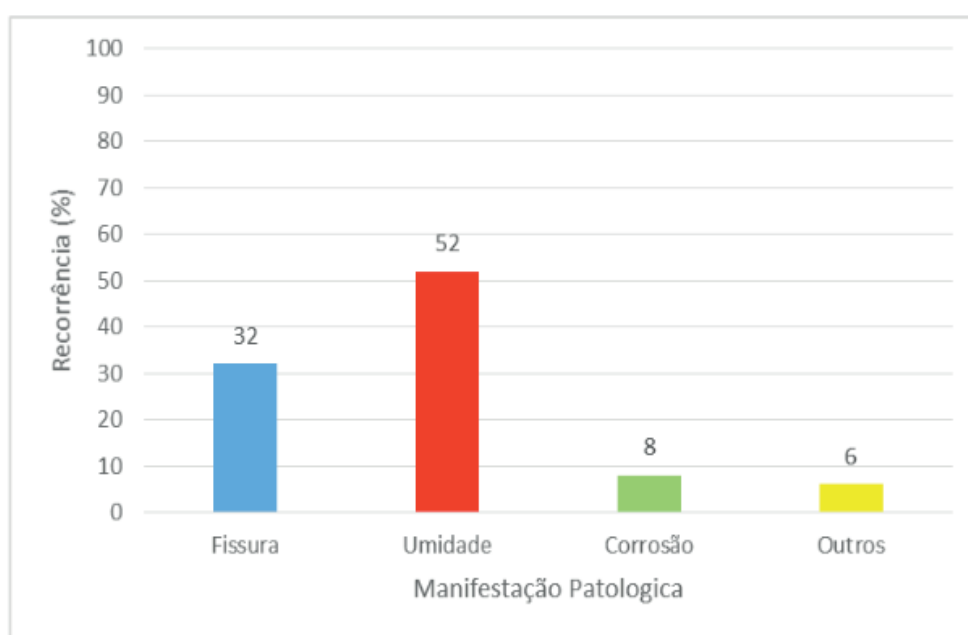
Figura 6 – Tipos de manifestações patológicas encontradas

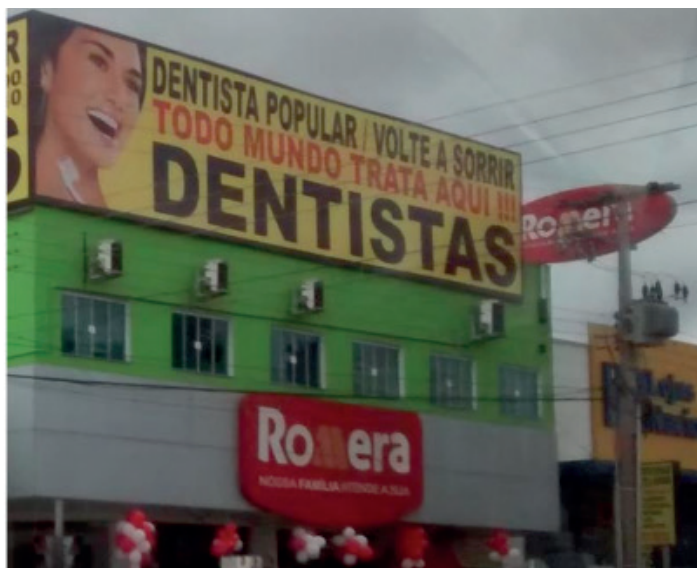
Figura 3 - Fachada
Fonte: Os autores (2016).

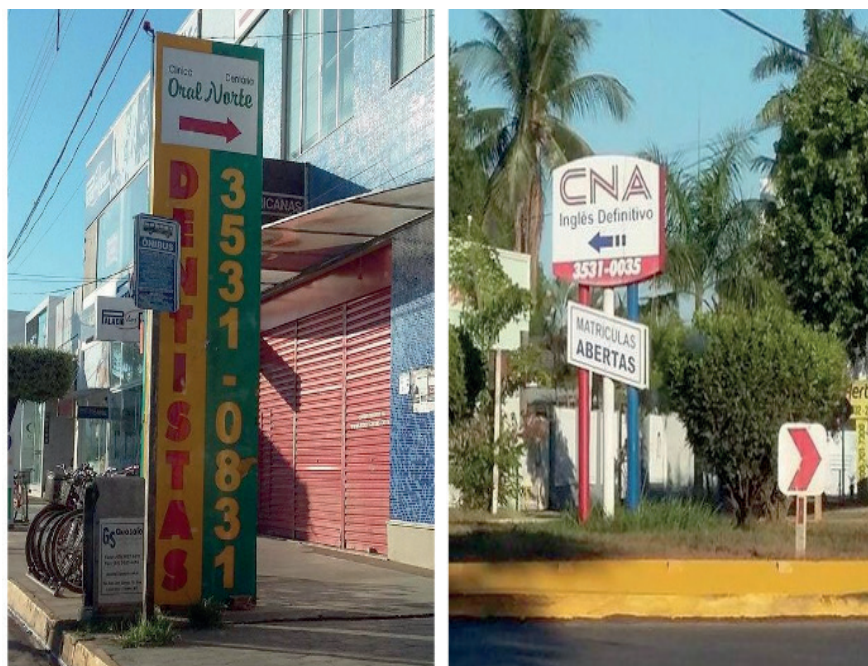
Figura 4 – (a) Totens; e (b) Placas
Fonte: Os autores (2016).

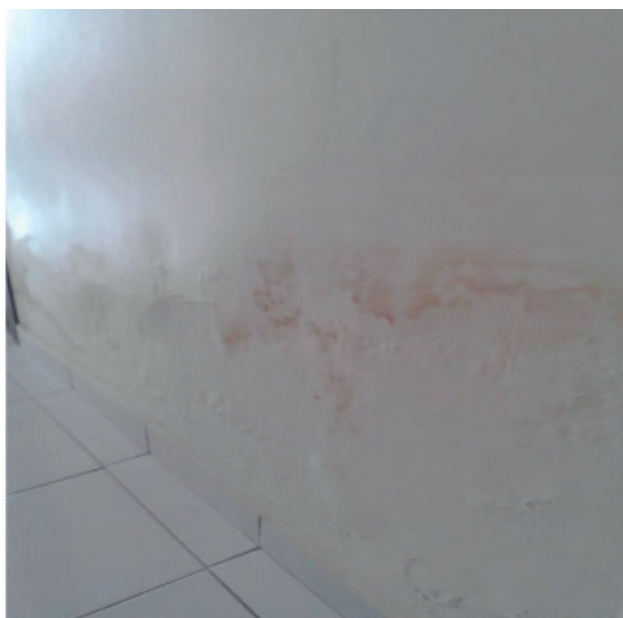
Figura 4 – Manchas de umidade em parede de alvenaria de 8 furos.

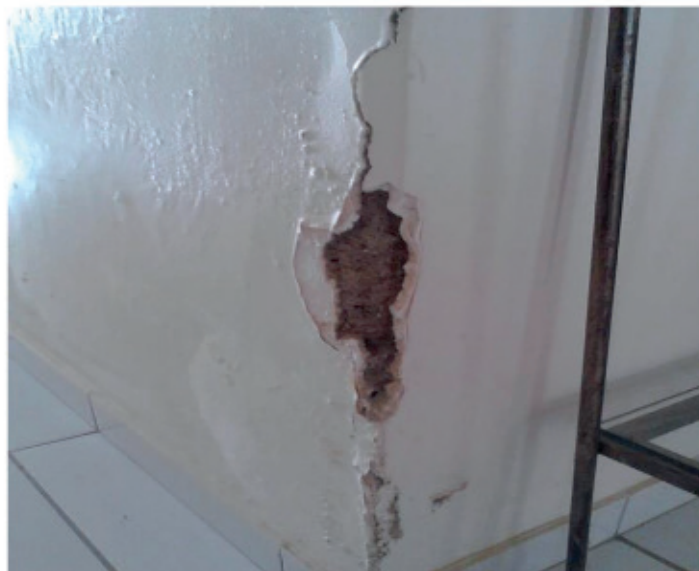
Figura 6 – Revestimento de pilar deteriorado.

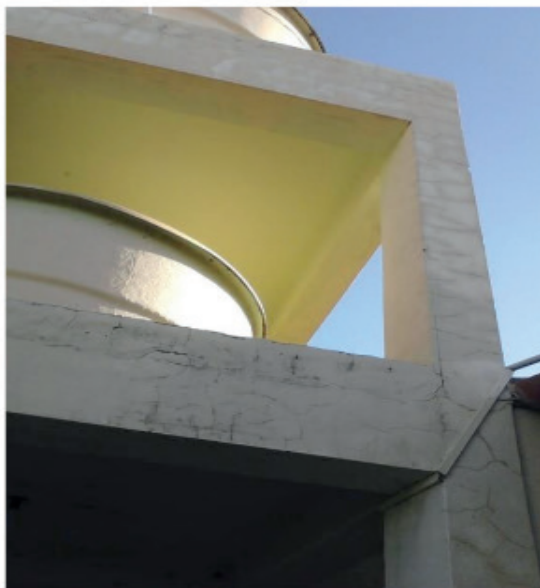
Figura 7 – Fissuras no revestimento dos pilares e vigas da caixa d'água.

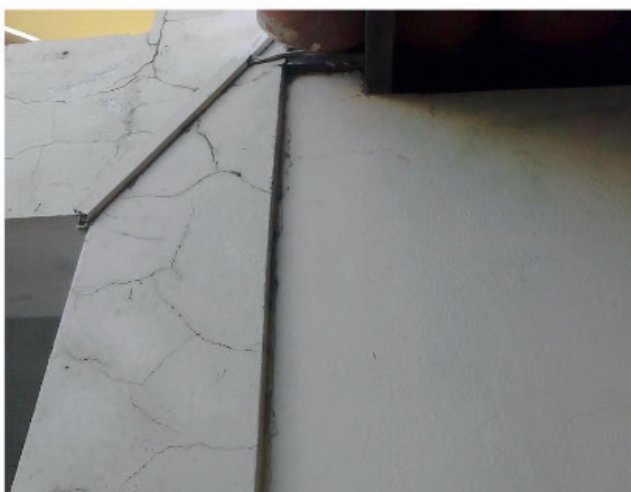
Figura 8 – Fissuras no revestimento de pilar e viga da caixa d'água.

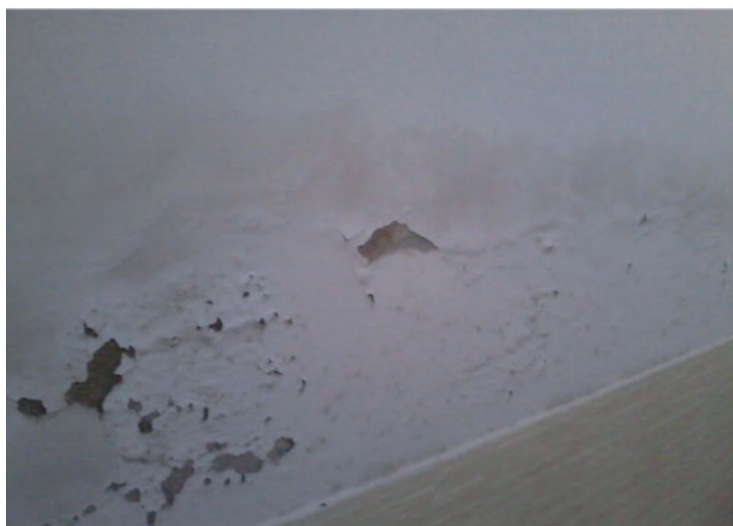
Figura 9 – Descolamento da tinta em parede de alvenaria exposta ao ambiente externo.

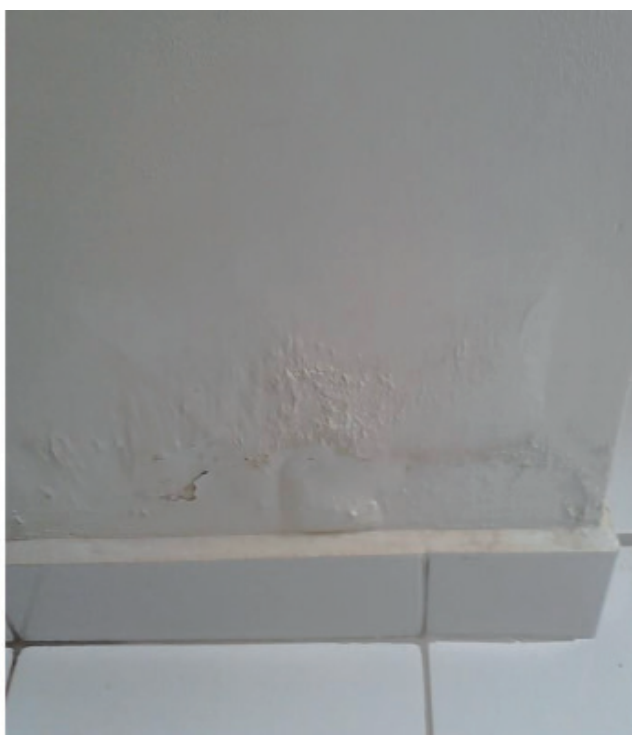
Figura 10 – Formação de bolhas no reboco próxima ao rodapé.

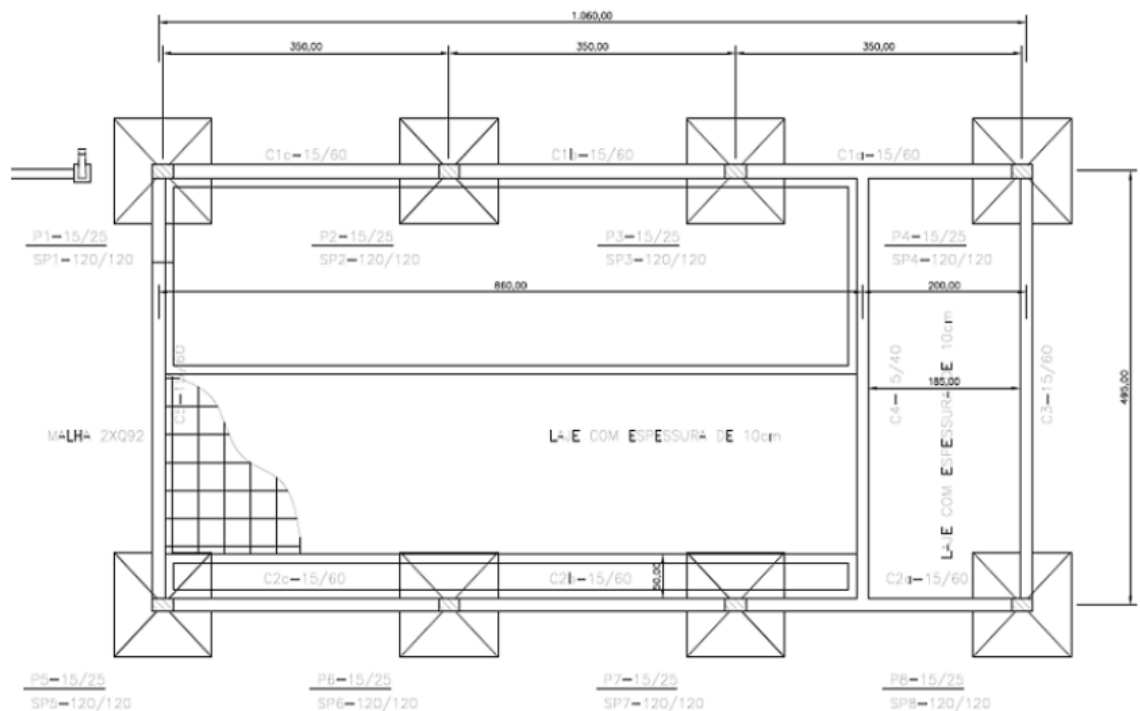
Figura 6 – Fundação da casa de máquinas.

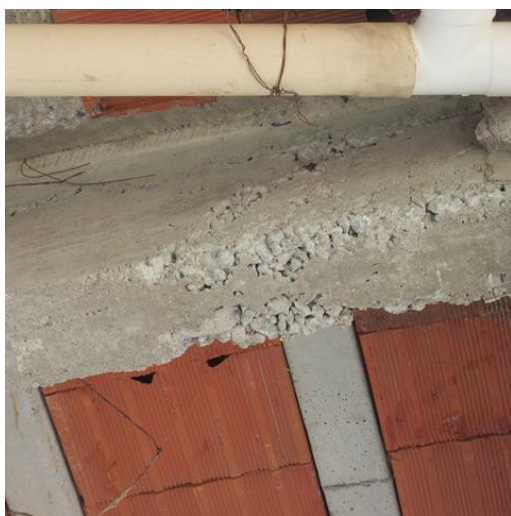
Figura 3-a: Segregação do concreto na viga

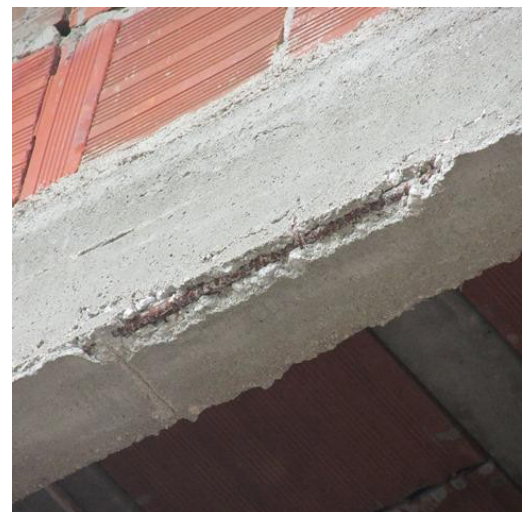
Figura 5-b: Armadura exposta em viga

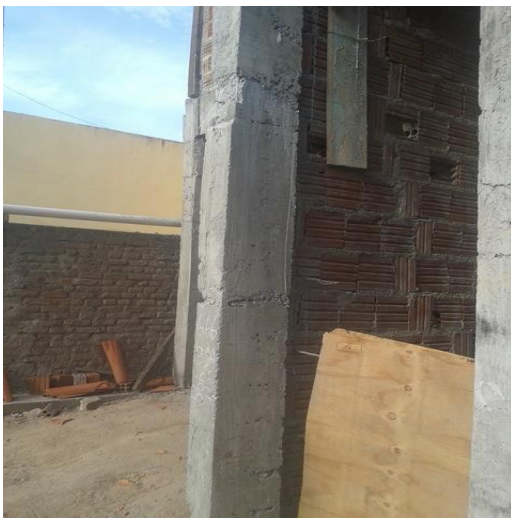
Figura 6-a: Pilar apresentando vazios no concreto

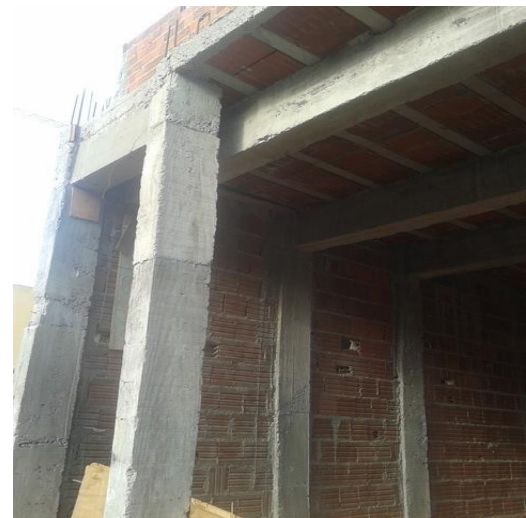
Figura 6-b: Viga executada em local errado

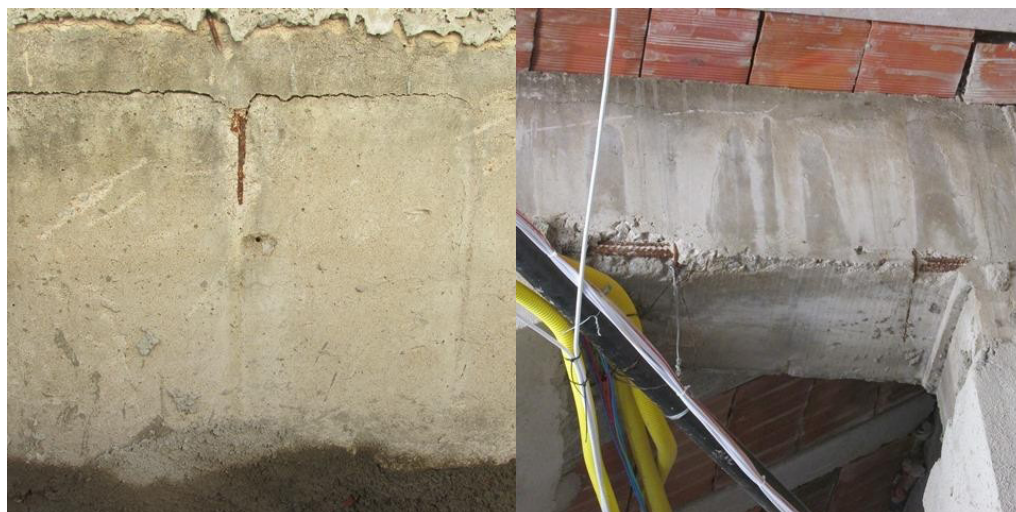
Figura 7-a: Corrosão de armaduras em laje viga

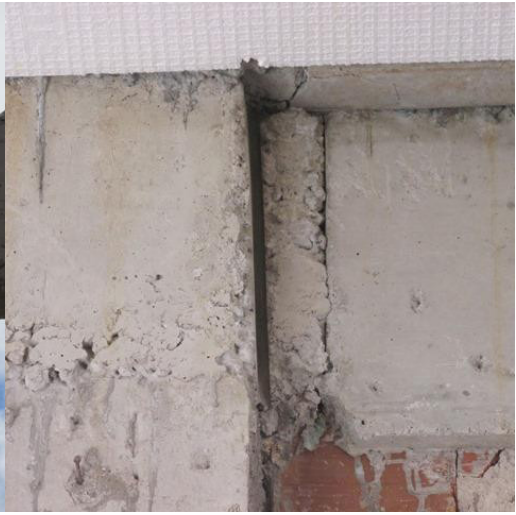
Figura 8-b: Junta de concreto mal executada

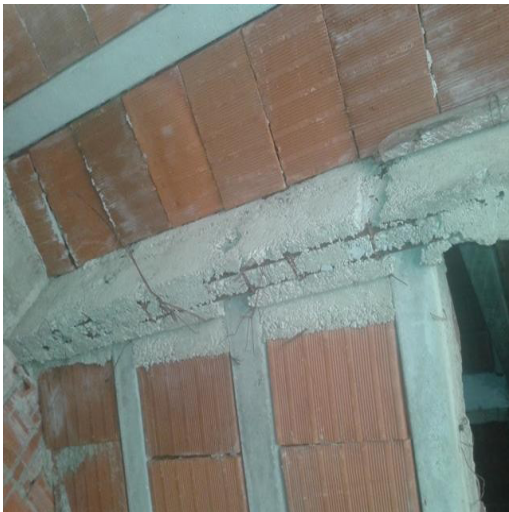
Figura 9-a: Viga sem cobrimento

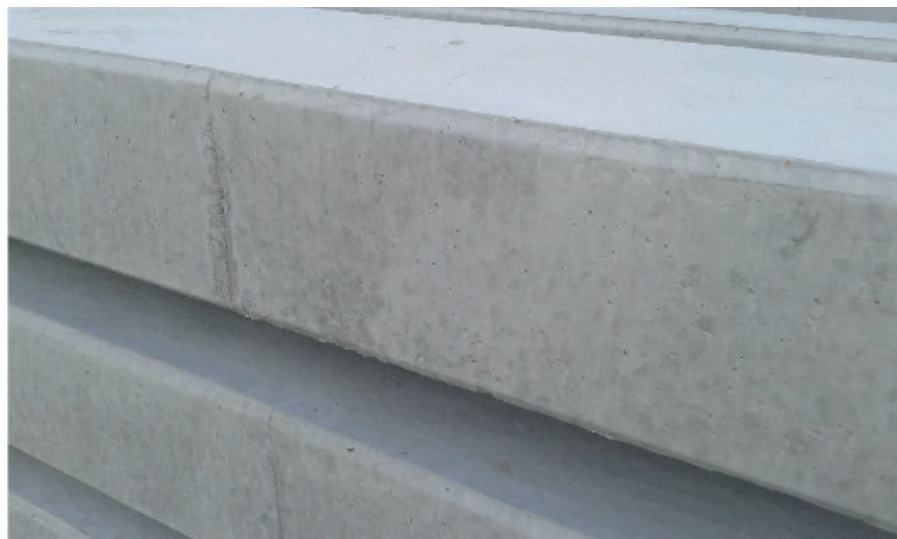
Figura 2 – Manchas/ Fonte: Autor

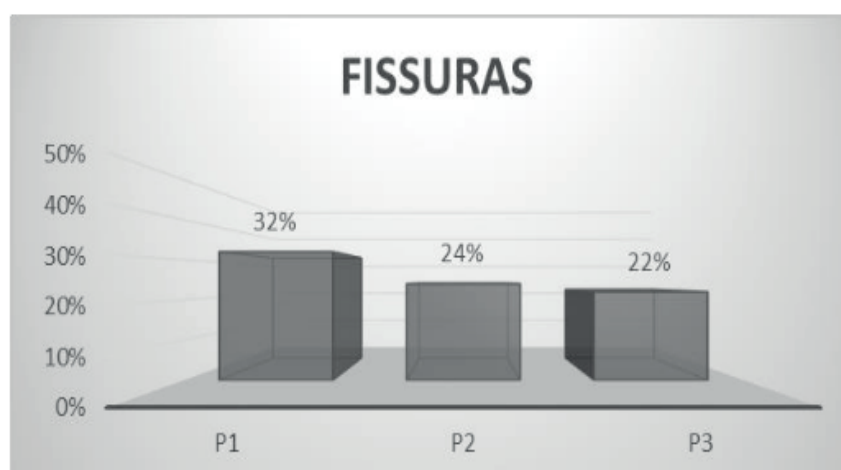
Figura 3 – Ocorrência de Fissuras/ Fonte: Autor

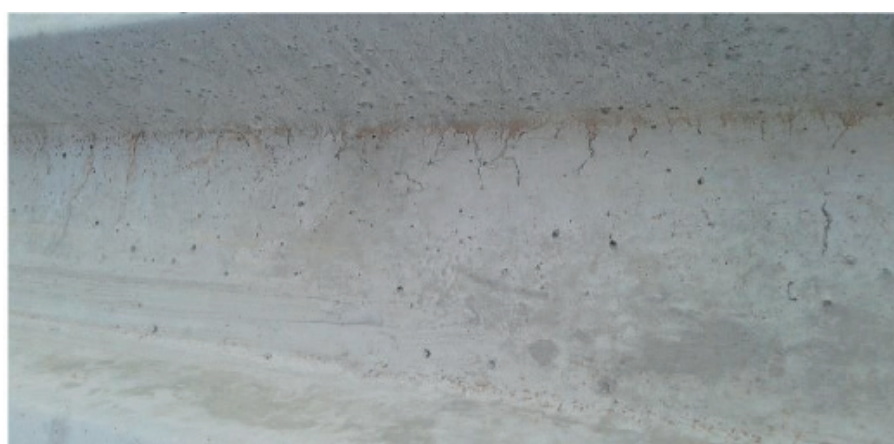
Figura 4 – Fissuras/ Fonte: Autor

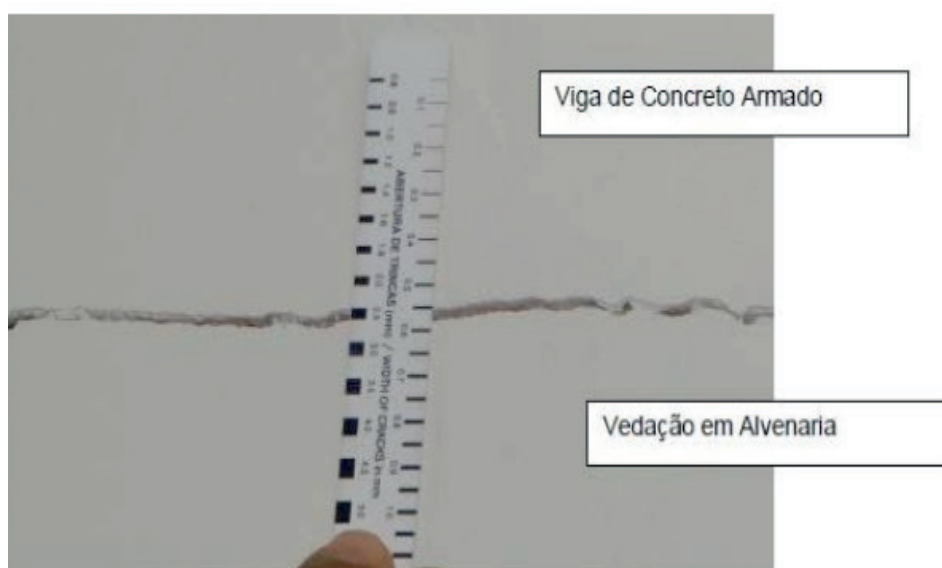
Figura 09 –Rachadura na parede externa da sala do cofre.

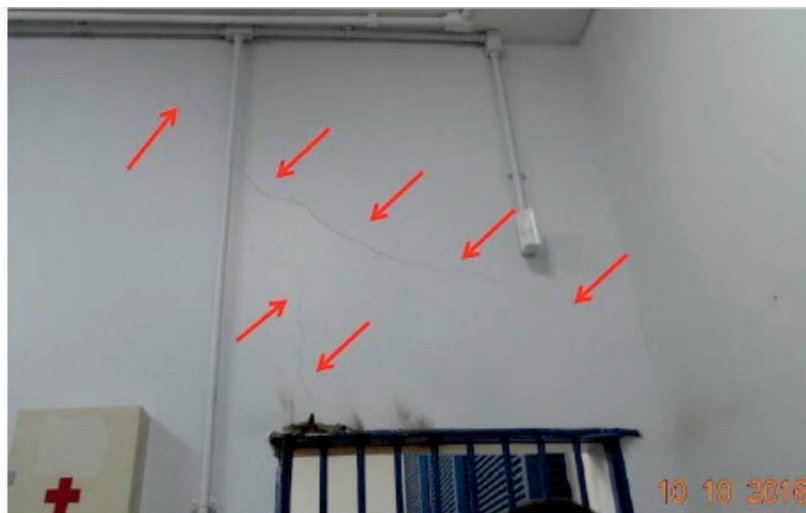
Figura 10 – Alvenaria externa acima da porta de segurança da sala do cofre.

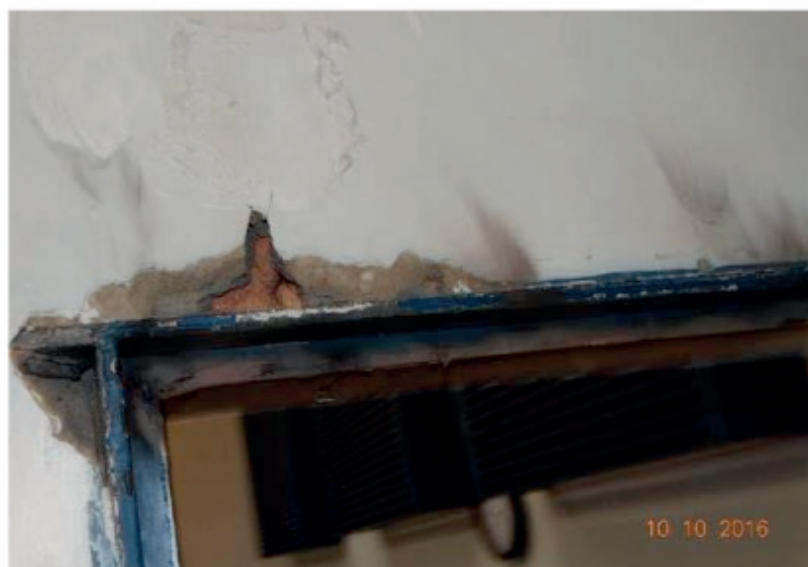
Figura 11 – Porta de entrada ao cofre sem verga.

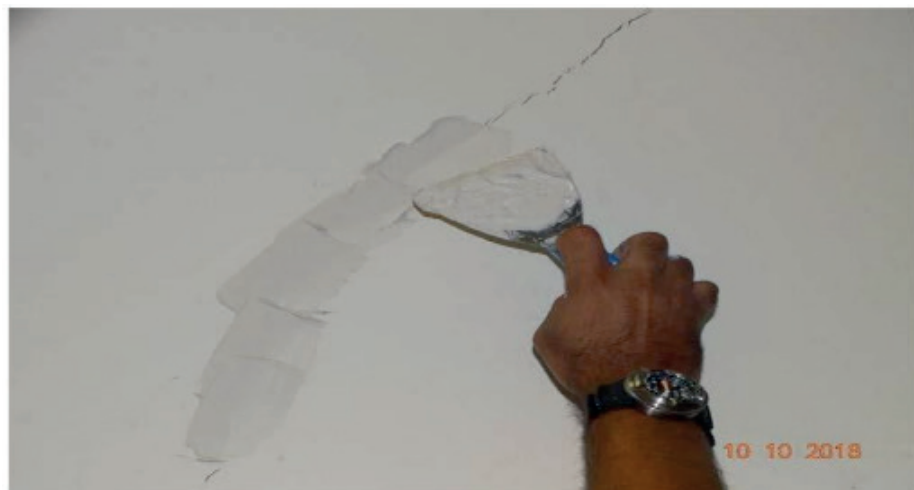
Figura 12 –Trinca em alvenaria da edificação.

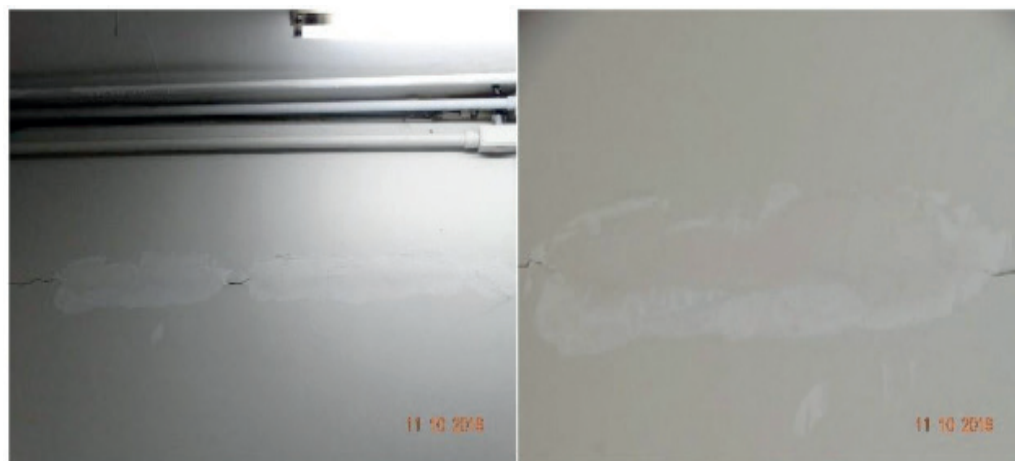
Figura 13 – Monitoramento da rachadura na parede externa do cofre, aparentemente não ativa.

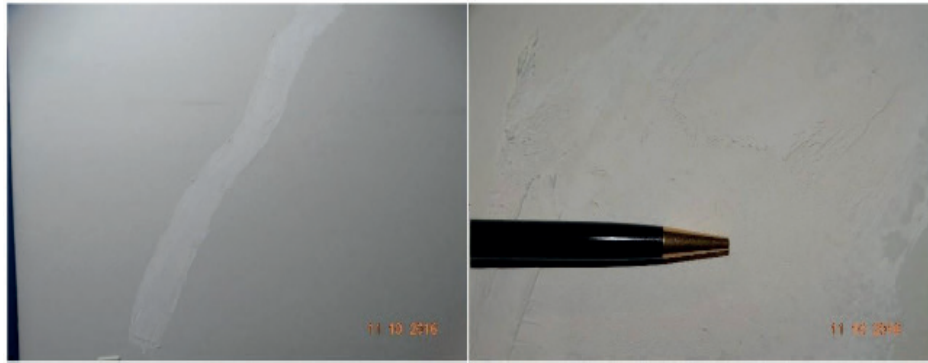
Figura 14 – Monitoramento da trinca na parede externa do cofre, aparentemente não ativa.

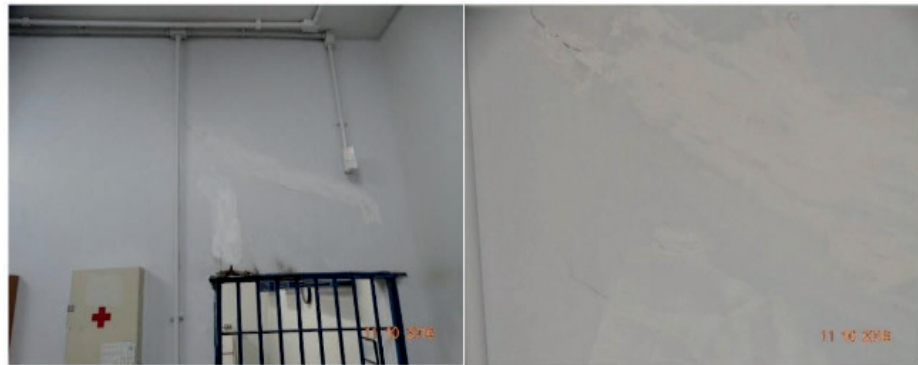
Figura 15 – Monitoramento da rachadura na alvenaria externa acima da porta de acesso do cofre, aparentemente não ativa.

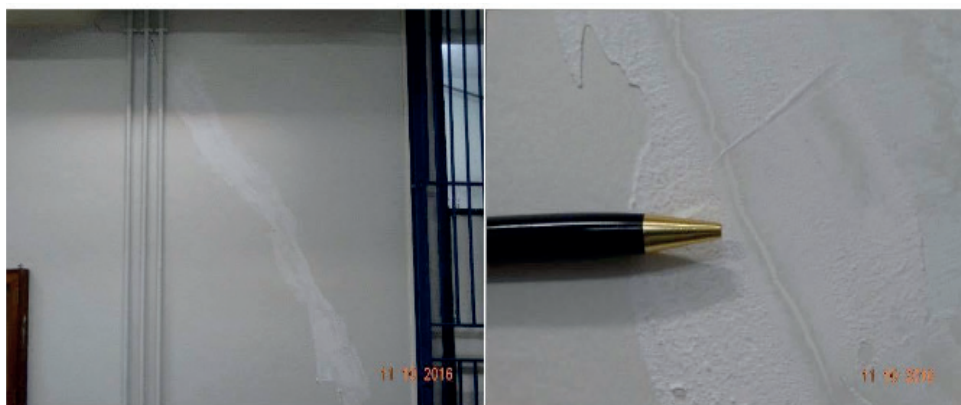
Figura 17 – Monitoramento da rachadura na alvenaria interna no canto esquerdo da sala do cofre, aparentemente não ativa.

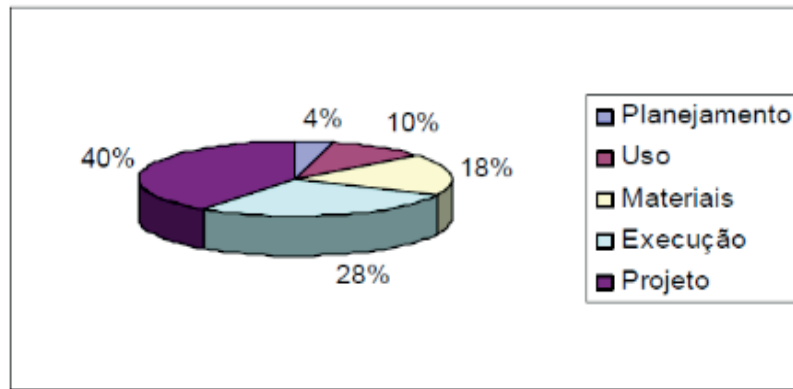
Figura 1 - Origem dos problemas patológicos com relação às etapas de produção e uso das construções.

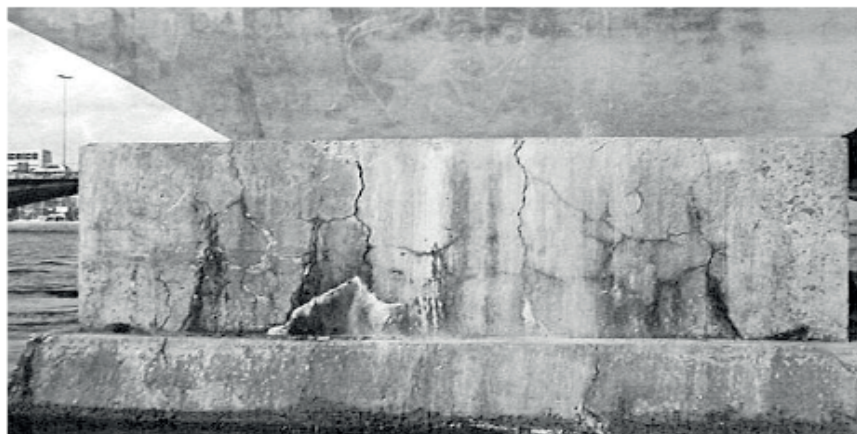
Figura 3 – Bloco de fundação com intensa fissuração e lixiviação induzida por RAA.

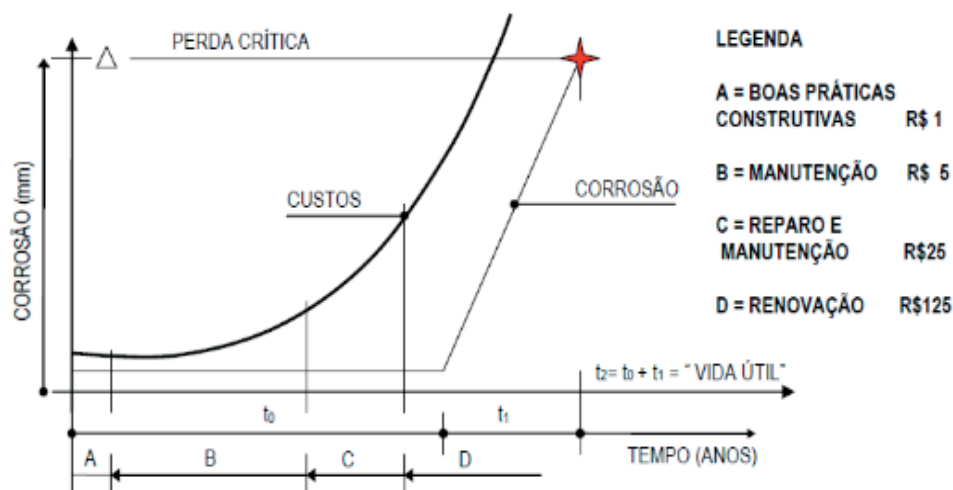
Figura 4 – Gráfico da lei dos cinco.

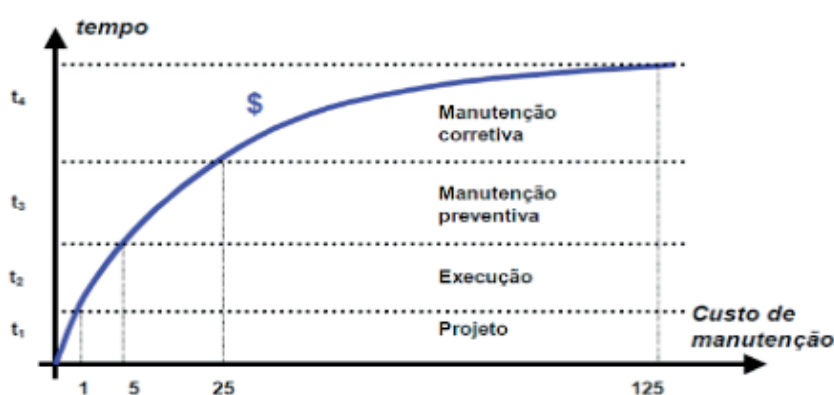
Figura 5 - Gráfico do aumento do custo com manutenção com o passar do tempo.

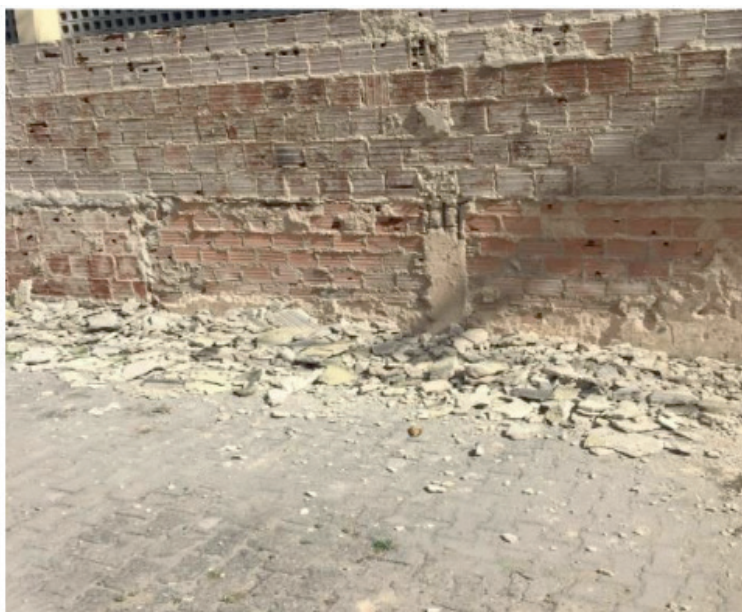
Figura 7 – Análise visual da estrutura corrompida.

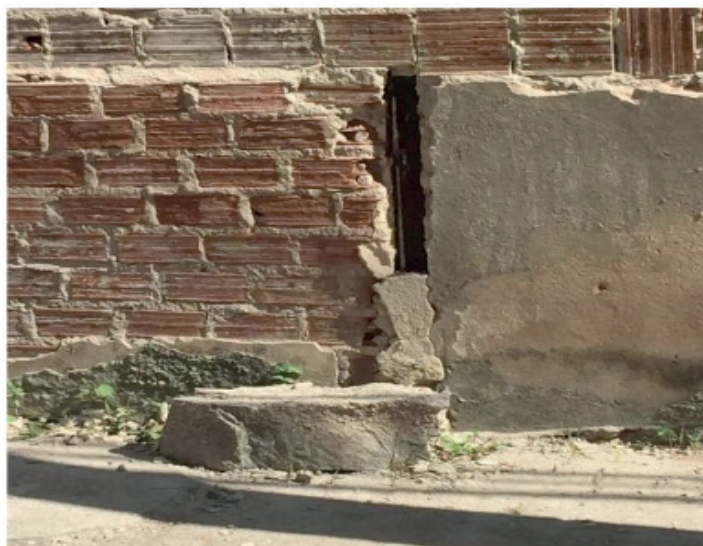
Figura 8 – Pilar concretado com madeira.
