Marcia Regina Werner Schneider Abdala
(Organizadora)

Impactos das Tecnologias na Engenharia Civil 4

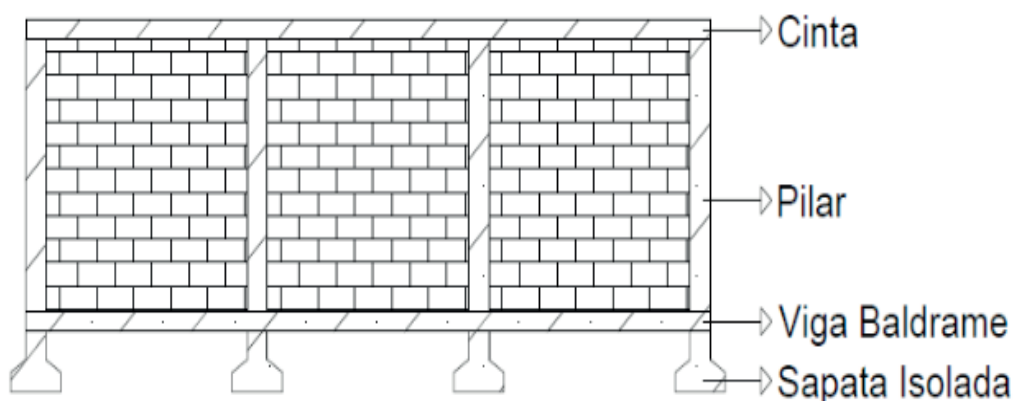
Figura 9 – Ilustração estrutural do muro recuperado

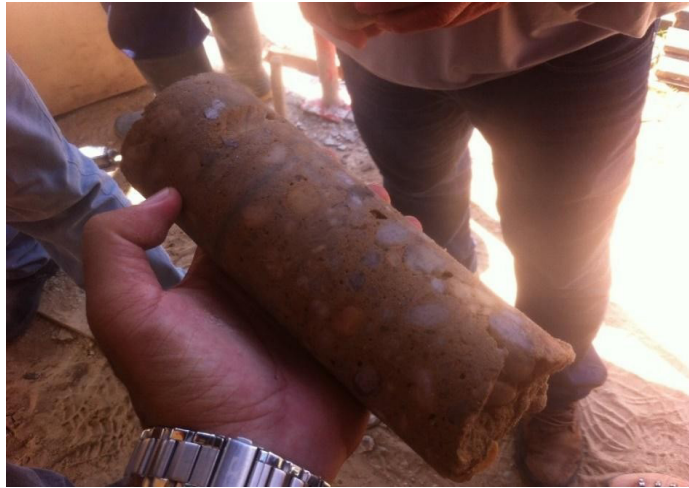
Figura 6 – Testemunho cilíndrico impróprio para ensaio

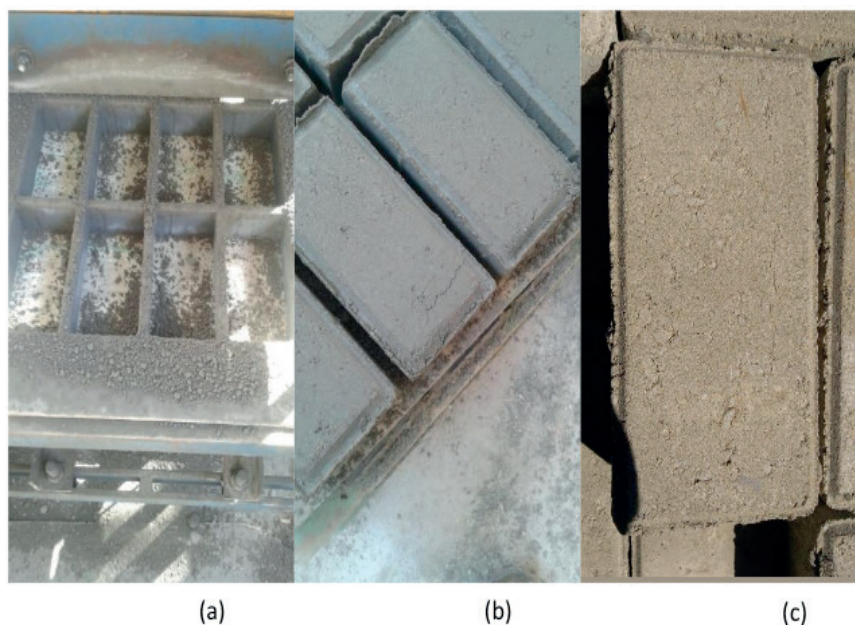
Figura 1 – Mostra as sobras de material de um ciclo para o outro (a); mostra as fissuras que surgem logo após o desmolde e as rebarbas deixadas (b) e fissura provocado durante o processo de cura (c).

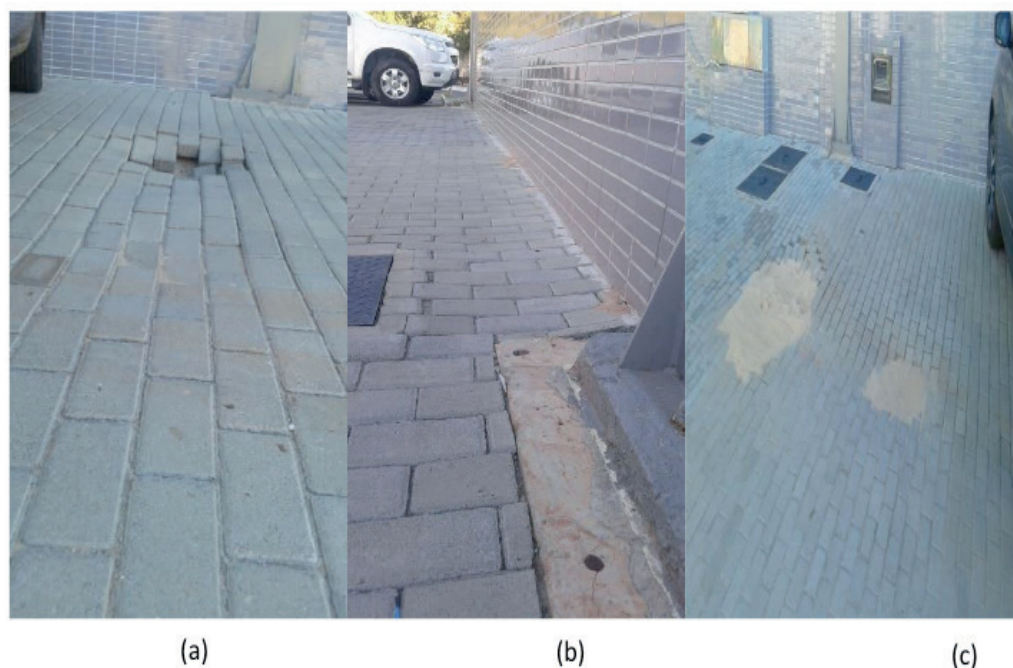
Figura 5 – Patologia do tipo afundamento pata de elefante (a); Patologia do tipo afundamento trilha de roda (b) e Patologia com afundamento pata de elefante agravado.

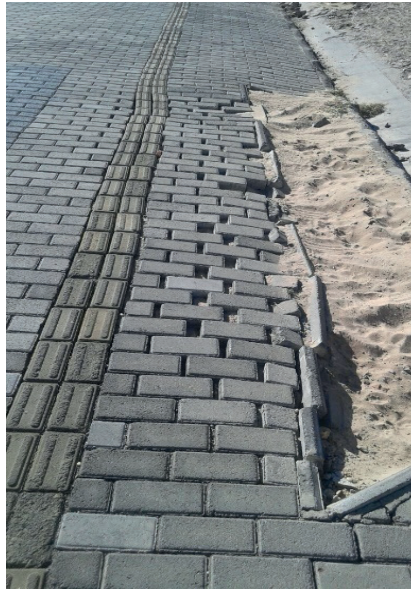
Figura 7 – Contenção lateral quebrada

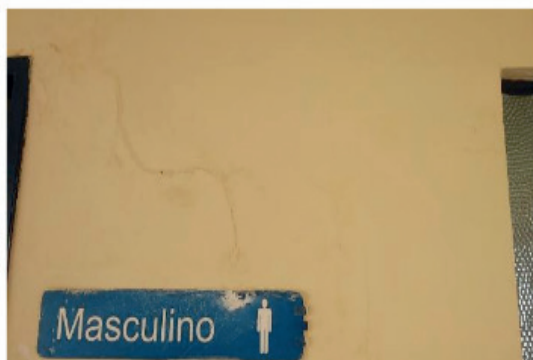
Foto 01 – Parede do banheiro masculino e feminino. Lado esquerdo.
Ocorrência: fissura e eflorescência.

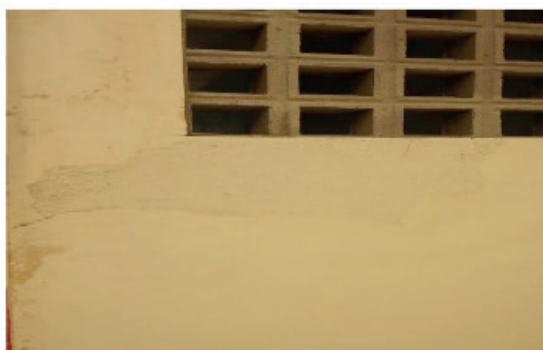
Foto 02 – Parede do banheiro masculino e feminino. Lado direito.
Ocorrência: fissura.

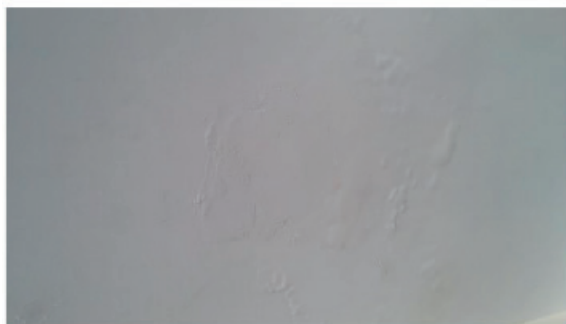
Foto 03 – Banheiro feminino.
Ocorrência: bolor no teto.

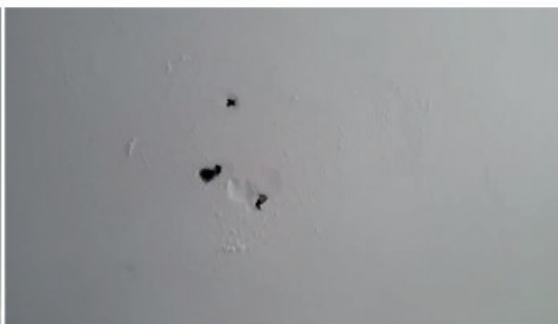
Foto 04 – Banheiro feminino.
Ocorrência: bolor no teto e infiltração.

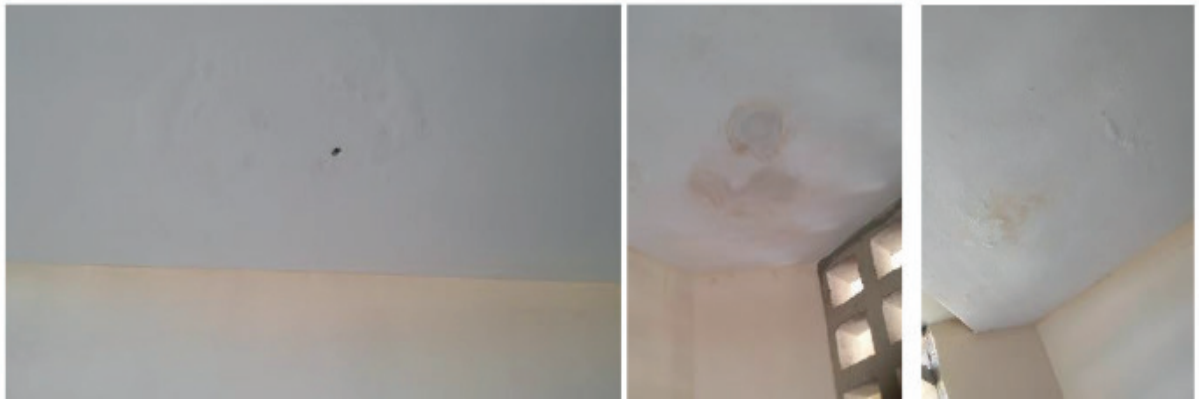
Foto 05 – Banheiro Masculino. Ocorrência: bolor, eflorescência e infiltrações.

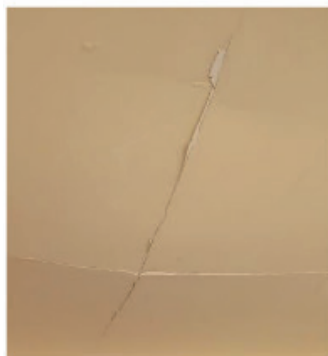
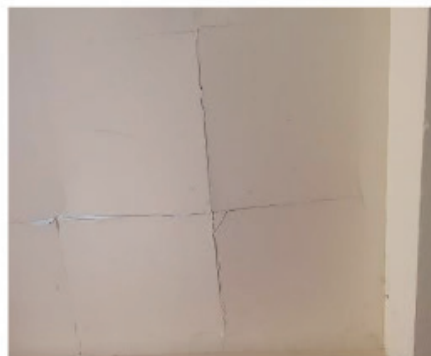
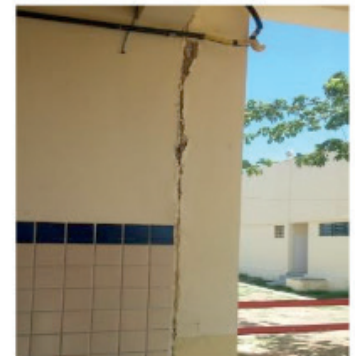
Foto 06 – Pátio em frente aos banheiros. Teto. Fissuras.

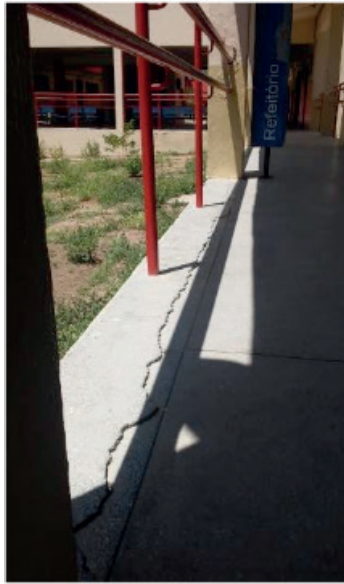
Foto 08 – Refeitório.
Fissuras no chão.

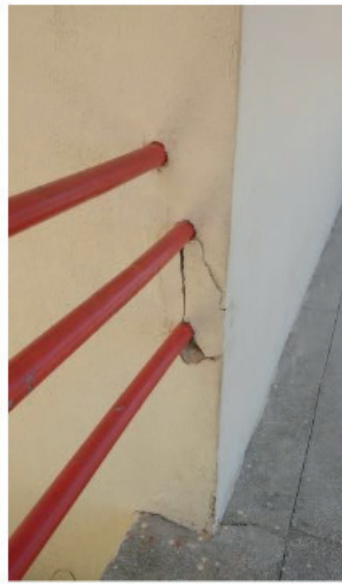
Foto 09 – Refeitório.
Fissuras na parede.

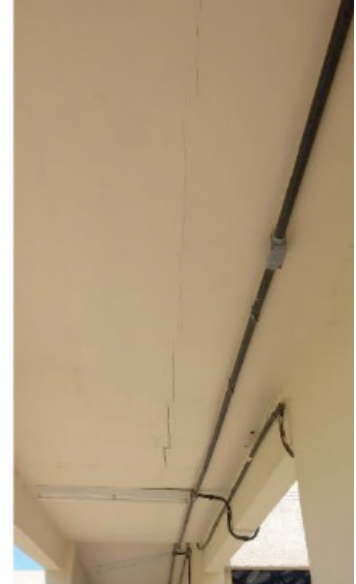
Foto 10 – Refeitório.
Fissuras no teto.

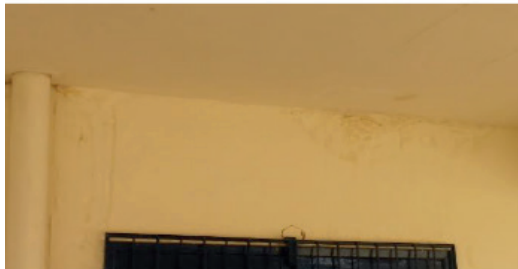
Foto 11 – Refeitório. Ocorrência de bolor, eflorescência e infiltração.

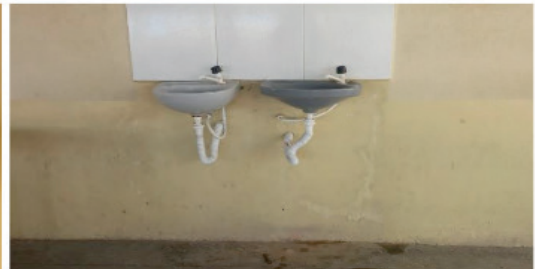
Foto 12 – Refeitório. Ocorrência de bolor e infiltração.

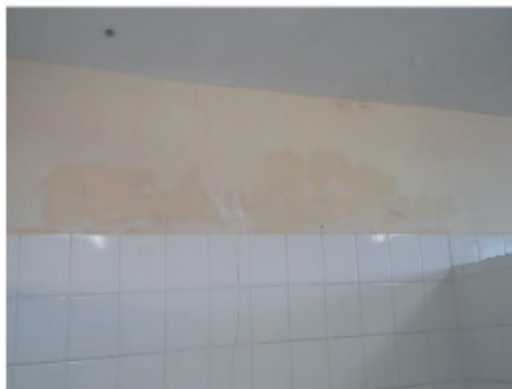
Foto 13 – Banheiro Feminino.
Presença de eflorescência e infiltração.

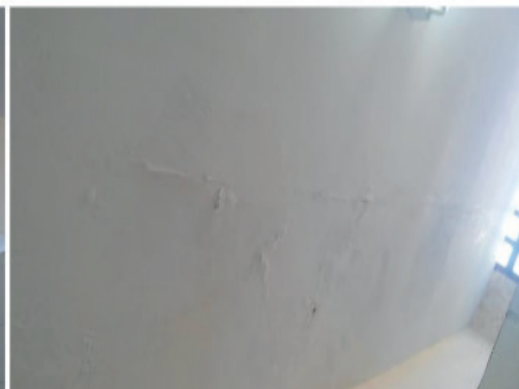
Foto 14 – Banheiro Feminino.
Presença de bolor e fissuras.

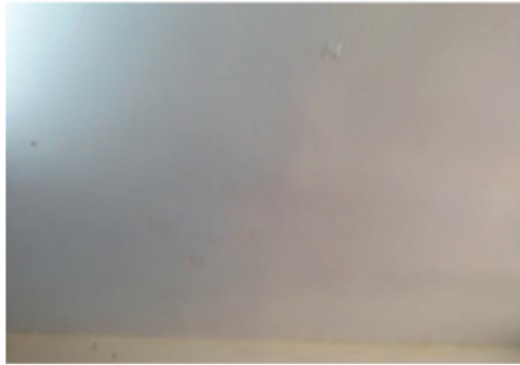
Foto 15 – Banheiro Masculino.
Presença de bolor.

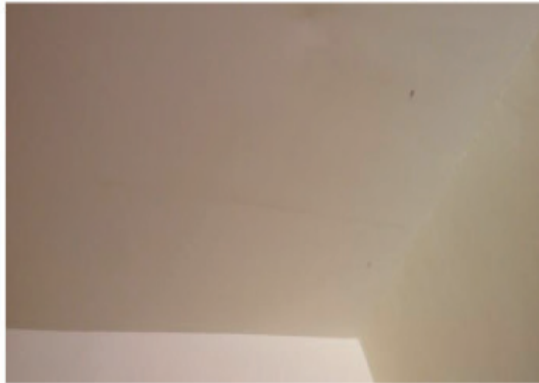
Foto 17 – Banheiro Masculino.
Presença de fissura.

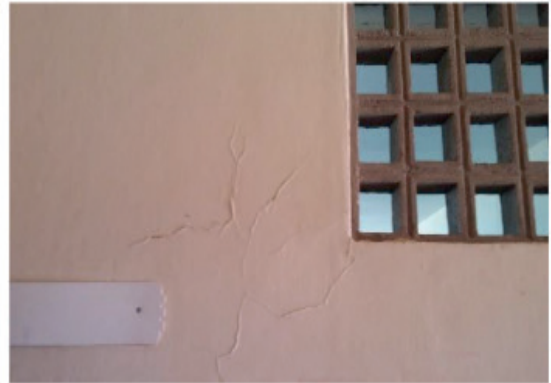
Foto 18 – Banheiro Masculino.
Presença de bolor e fissura.

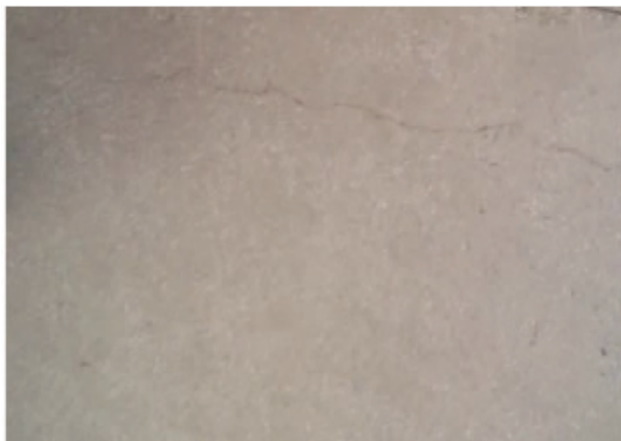
Foto 19 – Sala 1. Presença de Fissura no chão.

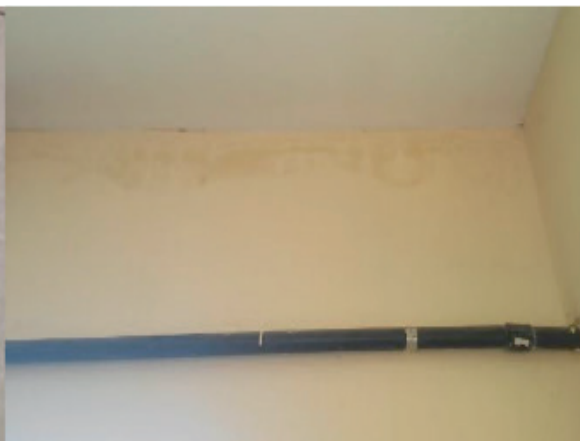
Foto 20 – Sala 1. Presença de eflorescência.

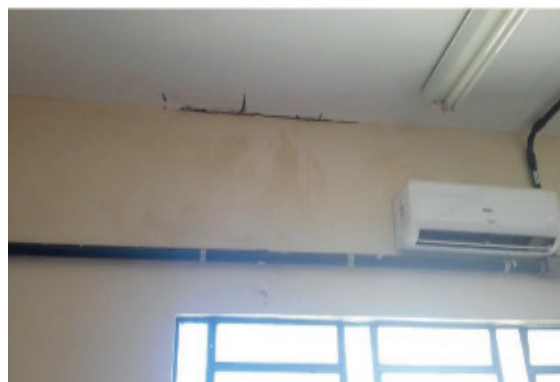
Foto 23 – Sala 1. Presença de eflorescência e fissura.

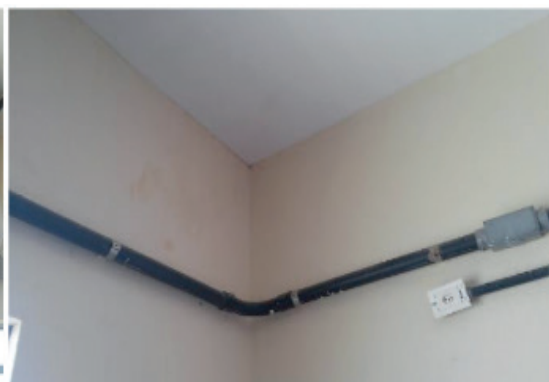
Foto 24 – Sala 3. Presença de eflorescência.

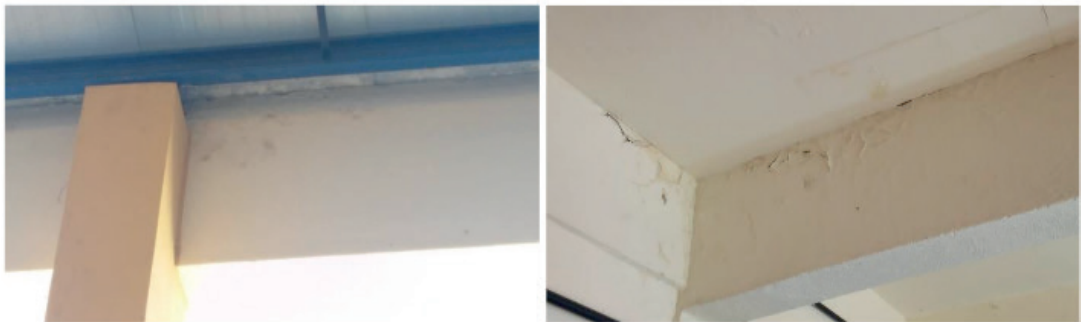
Foto 27 – Parte da Frente Externa. Presença de bolor.

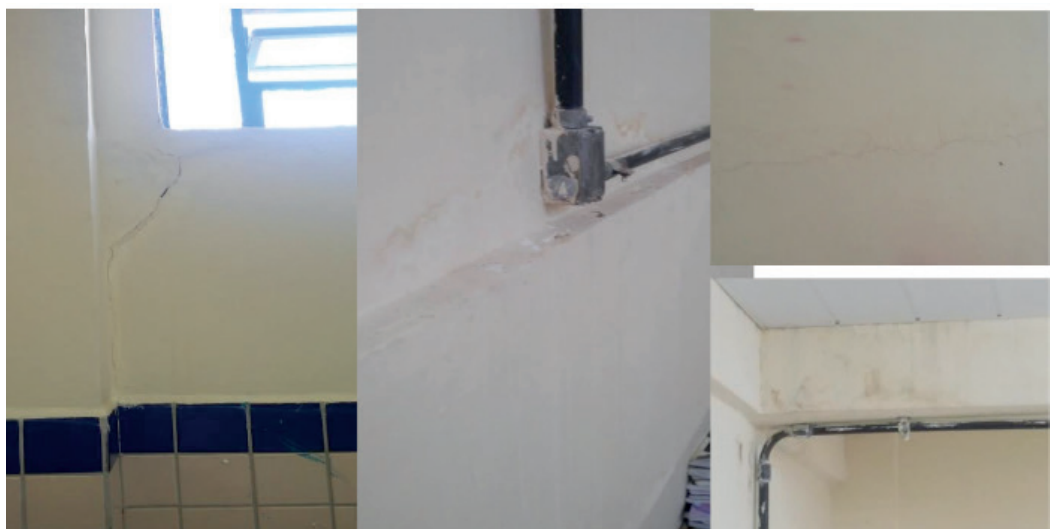
Foto 28 – Biblioteca. Presença de Fissuras, eflorescência e bolor.

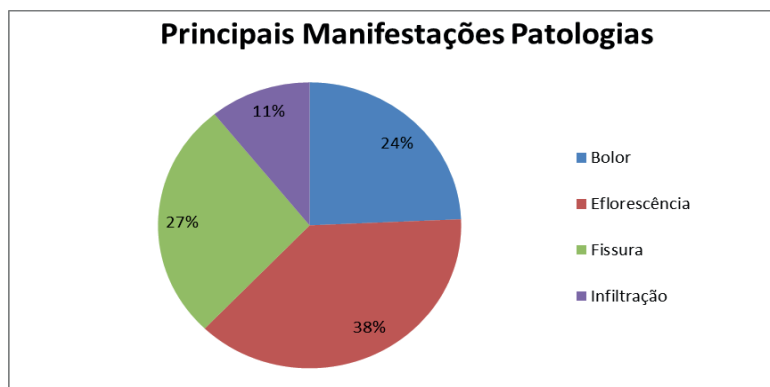
Figura 1- Principais Manifestações patológicas. Fonte - O autor, 2017.

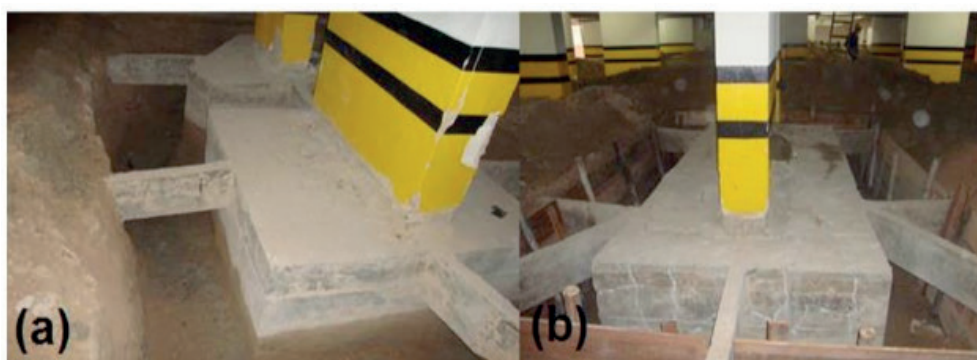
Figura 3 – Bloco com aterro escavado (a) e cavas dos blocos escoradas (b)

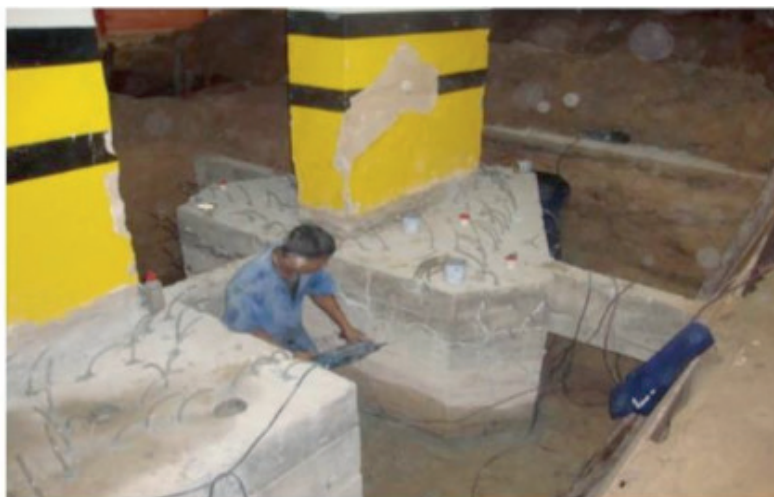
Figura 4 – Execução de furos e ancoragem das mangueiras

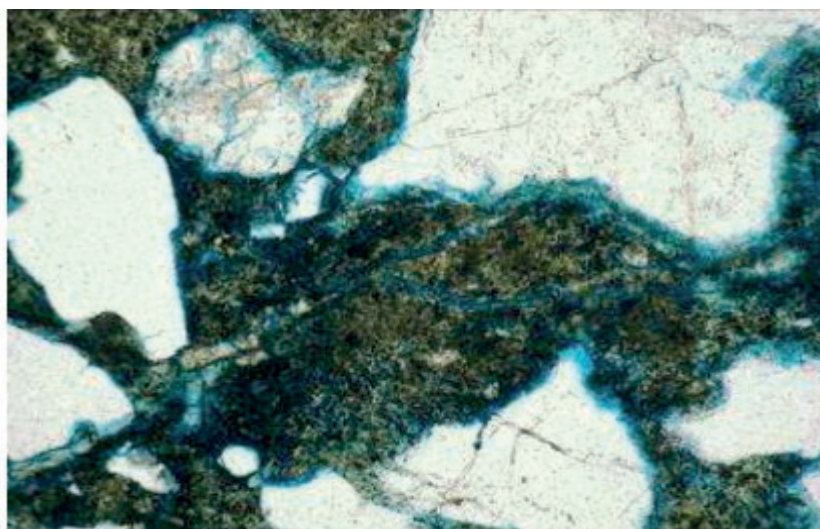
Figura 9 – Concreto no qual se observam microfissuras

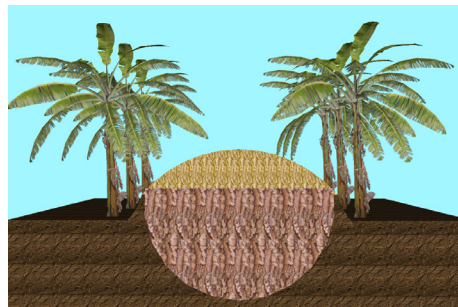
Figura 4 - Círculo de Bananeiras
