ESTRADAS NÃO PAVIMENTADAS: MANIFESTAÇÕES PATOLÓGICAS

RESUMO: A rodovia MT-336 é uma rodovia estadual não pavimentada, localizada no município de Barra do Garças-MT, que proporciona o fluxo de produtos, insumos e circulação de pessoas da região rural para o perímetro urbano do município e vice-versa. Isto posto, verifica-se a importância destas vias rurais, as quais permitem o acesso aos serviços básicos do Estado por parte da população e,

UNPAVED ROADS: PATHOLOGICAL MANIFESTATIONS

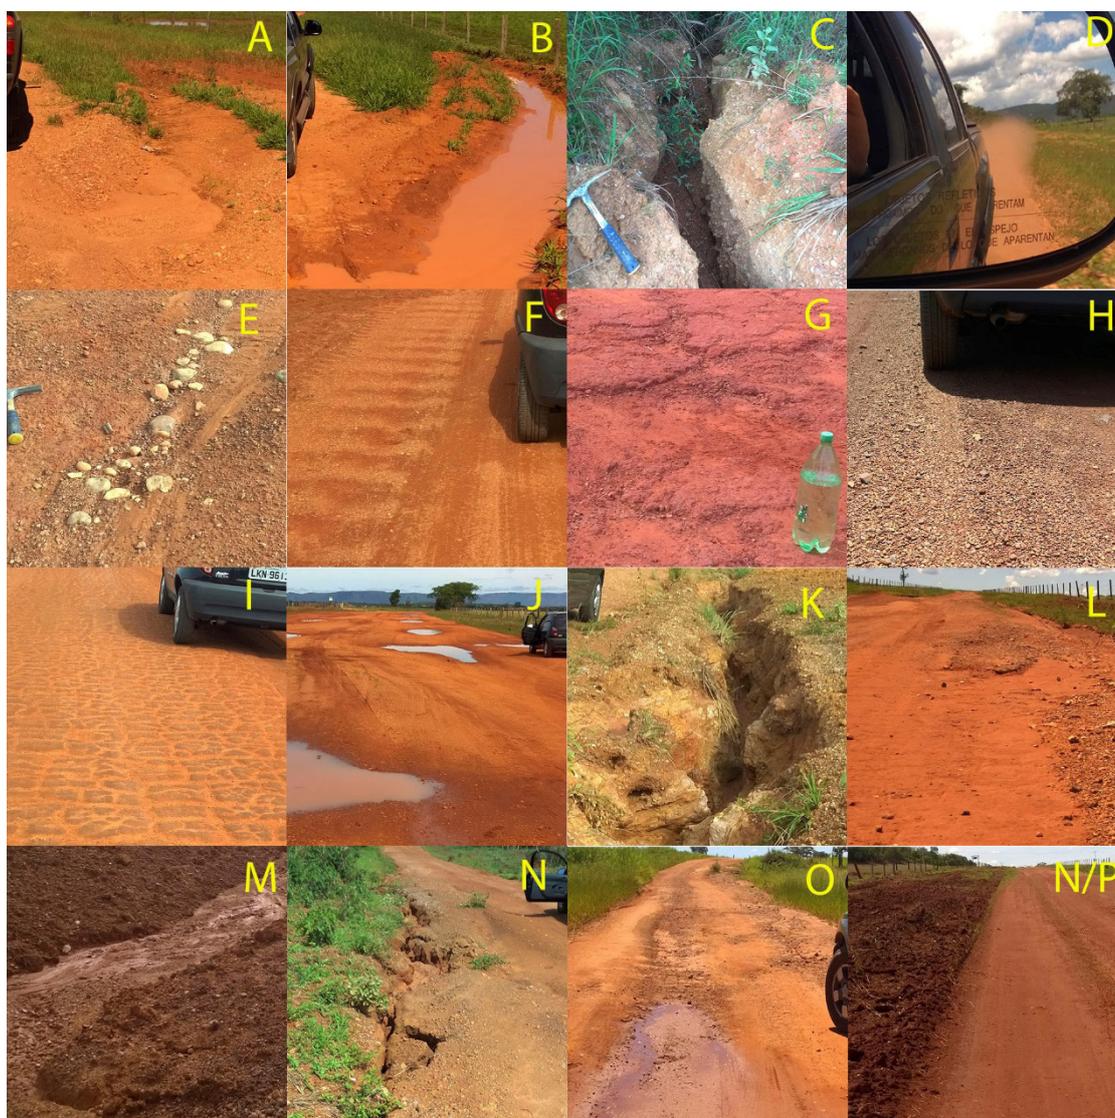
Figura 2: Manifestações patológicas e inadequações na MT-336

A Figura 2 é um resumo do registro fotográfico produzido durante as investigações. Permite visualizar os principais problemas evidenciados, de tal forma que, a partir da constatação, apresentou-se uma análise pertinente ao caso.

Nos pontos “A” foram identificadas sangras (dispositivos de saída para a água que escoam pelas canaletas) com assoreamento e dominação vegetal em suas respectivas saídas. Esse fenômeno causa entupimento do sistema de drenagem, fazendo com

que a água empoça na pista de rolamento e, assim, gera atoleiros e buracos (Figura 2-A).

Nos pontos “B”, observou-se início de atoleiro ocasionado pela obstrução da saída da sangra, pelo abaulamento inadequado na pista de rolamento e pela inexistência de canaletas laterais. A presença de água empoçada diminui drasticamente a resistência do solo, e assim, com o tráfego, o local torna-se cada vez mais problemático (Figura 2-B).

Nos pontos “C”, ocorreram a formação de uma potencial ravina, transversal ao traçado, devido à falta de proteção do talude (área inclinada adjacente ao traçado) da estrada. O volume da água captada escoava neste local desencadeando processos erosivos ou evoluem à voçorocas (Figura 2-C).

Nos pontos “D” – em aproximadamente dois quilômetros da rodovia MT-336 –, observava-se um local de formação de poeira excessiva, que prejudicava a visibilidade no tráfego mesmo com solo úmido. Tal fenômeno ocorre pela granulometria inadequada do local, dada pela concentração exagerada de partículas do solo de textura fina (Figura 2-D).

Nos pontos “E”, foram identificados rastros do movimento da água transversalmente ao traçado da pista, carreando a parcela do solo mais fina e deixando exposta a superfície irregular na pista de rolamento. Tal fenômeno ocorre devido ao abaulamento incorreto da pista e gera diminuição da capacidade de suporte (Figura 2-E).

Nos pontos “F”, foram constatadas pequenas ondulações transversais na superfície (corrugações ou ‘costelas-de-vaca’). Houve violentas trepidações ao trafegar neste trecho de rodovia (Figura 2-F).

No ponto “G” – curto trecho da rodovia MT-336 – foi identificada a presença de rocha aflorante. A utilização indiscriminada da patrolagem e a ação de processos erosivos podem expor o leito rochoso. Na ocorrência desse problema, a pista se torna irregular, prejudicando ou até inviabilizando o tráfego na estrada (Figura 2-G).

No ponto “H” constatou-se presença exagerada de cascalho sobre a pista de rolamento em local inclinado, afetando as condições de rolamento da pista, tornando o local perigoso para os usuários da rodovia. Com frenagens ou acelerações foi possível detectar a derrapagem dos pneus e risco aos condutores e passageiros. Acidentes relacionando imprudência e presença excessiva de cascalho são noticiados com frequência nos meios de comunicação (Figura 2-H).

No ponto “I”, houve a consolidação de superfície de característica geotécnica argilosa que, em contato com água, torna-se um local de pista molhada derrapante, visto que não foi identificado material granular para gerar aderência aos pneus (Figura 2-I).

Nos pontos “J” foi possível identificar buracos de extensões variadas. Os buracos acumulam água em períodos chuvosos, e se não corrigidos, tornam-se cada vez maiores com as solicitações do tráfego. Destes buracos, podem-se originar grandes áreas de acumulação de água formando atoleiros (Figura 2-J).

No ponto “K” foi identificada uma voçoroca. A profundidade da fenda atinge o lençol freático, com afloramento de pequeno fluxo de água. Tal problema necessita de acompanhamento intenso para a desaceleração da evolução do processo. É um grave problema que necessita de atenção constante (Figura 2-K).

No ponto “L”, foi identificado que o fluxo de água da chuva percorre exatamente sobre o eixo longitudinal com maior concentração no centro na pista. Nota-se a lavagem da pista de rolamento, segregando o cascalho, o qual poderá causar derrapagens (Figura 2-L).

No ponto “M” constatou-se a falta de fuga adequada oferecida à água pluvial através de dispositivos de drenagem. A força do fluxo criou “caminhos naturais” para o escoamento, formando sulcos, ravinas. Esse tipo de fenômeno gera a degradação do meio ambiente próximo ao traçado da pista e pode evoluir para a pista de rolamento (Figura 2-M).

No ponto “N” foi identificado sulco profundo de grande extensão, formado paralelamente ao traçado da via. Nota-se a força que a água possui no início do sulco, a qual carrega diversos materiais como galhos e pedras. Caso não haja recuperação do local, há grande potencial para formação de ravinas e voçorocas (Figura 2-N).

No ponto “O”, houve o afloramento do lençol freático na superfície de rolamento

da rodovia. Esse fenômeno acontece pela patrolagem sistemática, a qual rebaixa o leito e expõe o solo mais profundo. Caso não haja recuperação, possivelmente o local se tornará problemático, com formação de atoleiros, ravinas/voçorocas (Figura 2-O).

Ainda, em praticamente em todo o trecho percorrido, não foi detectada a presença de canaletas laterais, sendo que o único ponto onde existia tal dispositivo de drenagem, não apresentava mais de 20 metros de extensão. Juntamente a esse problema de drenagem e, também de forma generalizada, foi identificado o abaulamento transversal totalmente inadequado. Sem o abaulamento transversal, a água empoçará e/ou percorrerá longitudinalmente sobre a pista de rolamento, ocasionando diversas manifestações patológicas.

Buracos quase sempre resultam em locais da estrada com solos mal drenados e/ou pelo abaulamento inadequado. É necessário reconstruir o leito da estrada com materiais adequados, reconformar os buracos e refazer o sistema de drenagem (MAINE, 2010).

Somando-se as técnicas de reparações pontuais e imediatas é imprescindível que haja a recuperação de todo o sistema de drenagem, isto é, do abaulamento transversal da pista de rolamento, das canaletas laterais localizadas longitudinalmente ao traçado, das sangras - as quais devem ser encontradas em número satisfatório por todo o traçado - e, até aplicação de proteção vegetal, com sua devida manutenção, em locais com propensão à erosão. A falta de um destes dispositivos pode comprometer toda a cadeia de drenagem.

nos próximos dispositivos ou até formar locais de deságue impróprios (Figura 2-M), gerando um efeito acumulativo de danos, tanto à natureza quanto à própria pista de rolamento.
