# DESAFIOS DAS ENGENHARIAS:

### **ENGENHARIA CIVIL 3**

## APLICAÇÃO DA NORMA ABNT NBR 16747 (2020) – INSPEÇÃO PREDIAL EM EMPREENDIMENTOS RURAIS – ESTUDO DE CASO

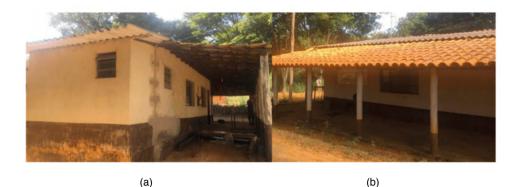
Figura 1 – Edificação Rural objeto de estudo. Fonte: Autores (2021).
