# GEOLOGIA AMBIENTAL:

### **AVALIAÇÃO DE CENÁRIOS SOB PERIGO GEOTÉCNICO: O CASO DA COMUNIDADE DO MORRO DA MARIQUINHA, FLORIANÓPOLIS-SC**

**RESUMO:** A comunidade do Morro da Mariquinha, localizada no Maciço do Morro da Cruz em Florianópolis sofreu em 2011 um deslizamento de terra e blocos devido a chuvas que ocorreram em curto período de tempo. O presente trabalho faz a comparação entre dois cenários, o evento de 2011 e um conjunto de blocos, este último escolhido pela sua semelhança em relação cenário de 2011 nos aspectos geológico-geotécnicos. A partir dessa comparação é possível sugerir o que pode acontecer ao conjunto de blocos que está sob perigo. Alguns fatores como águas pluviais, fraturamentos concordantes, arredondamento de blocos e lixo doméstico são encontrados nos dois cenários de forma marcante.

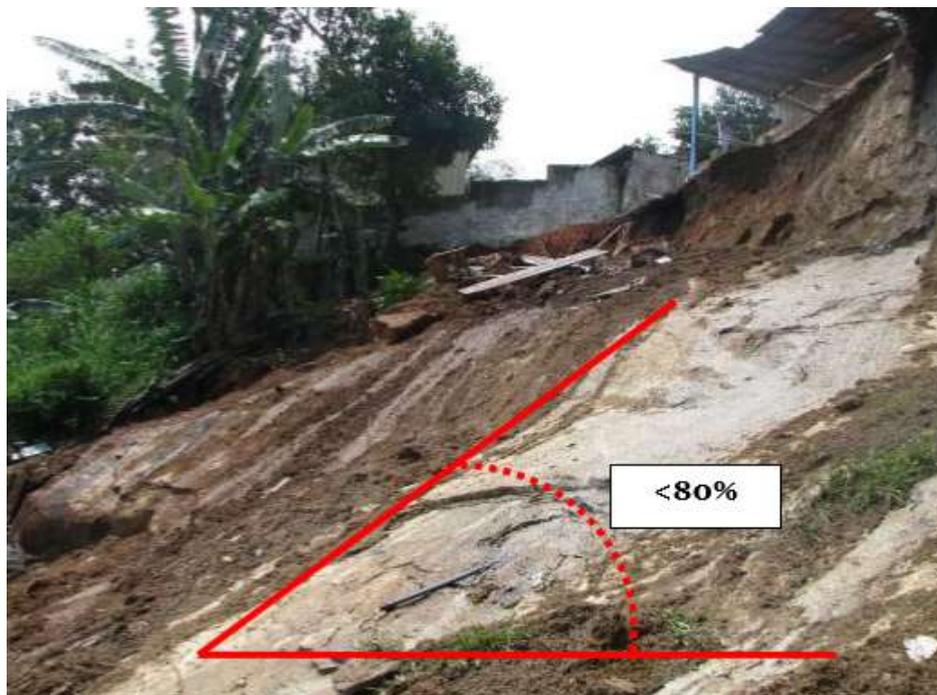
Logo após o evento o técnico responsável constatou que as prováveis causas desencadeantes do início do escorregamento poderiam estar ligadas à drenagem das águas pluviais, com o agravamento de 4 pontos de lançamento de água servida. Foram observados também vários planos de fraturas. O principal está localizado na base dos blocos movimentados (Figura 2), formando um plano inclinado em forma de rampa. Os contatos entre as rochas separadas pelas fraturas apresentavam alterações intempéricas, e argilizações, inclusive com a

Figura 2 – Vista do talude e do sistema de fratura com inclinação <80% e faces lisas e com argilização das fraturas.

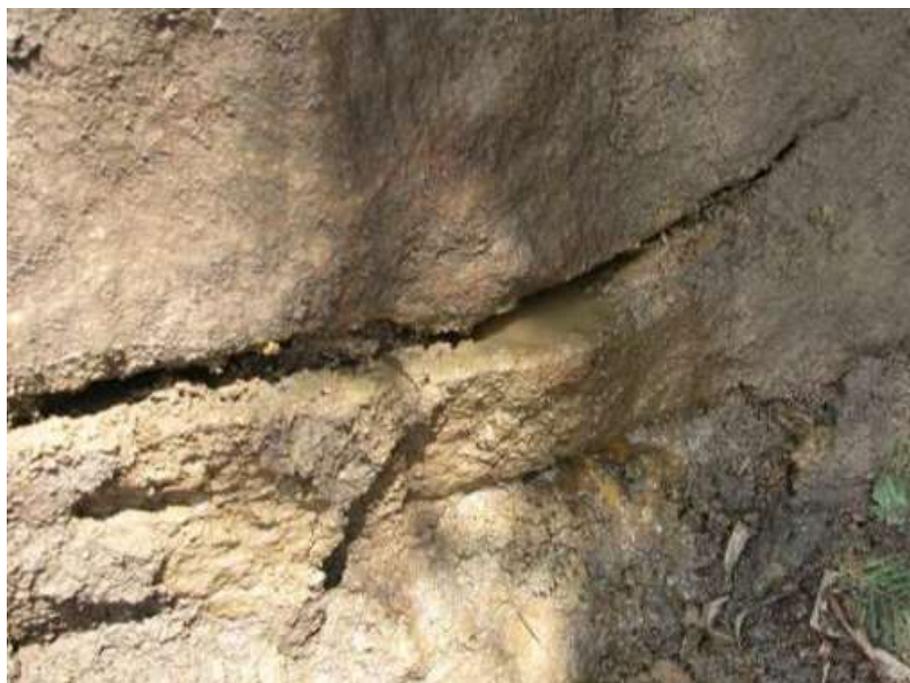
presença de surgência de água ao longo dos planos de fratura (Figura 3). Podendo ter até 30cm entre as fraturas (Figura 4) (SANTA CATARINA, 2011).

Figura 3 – Visível surgência de água em fratura.

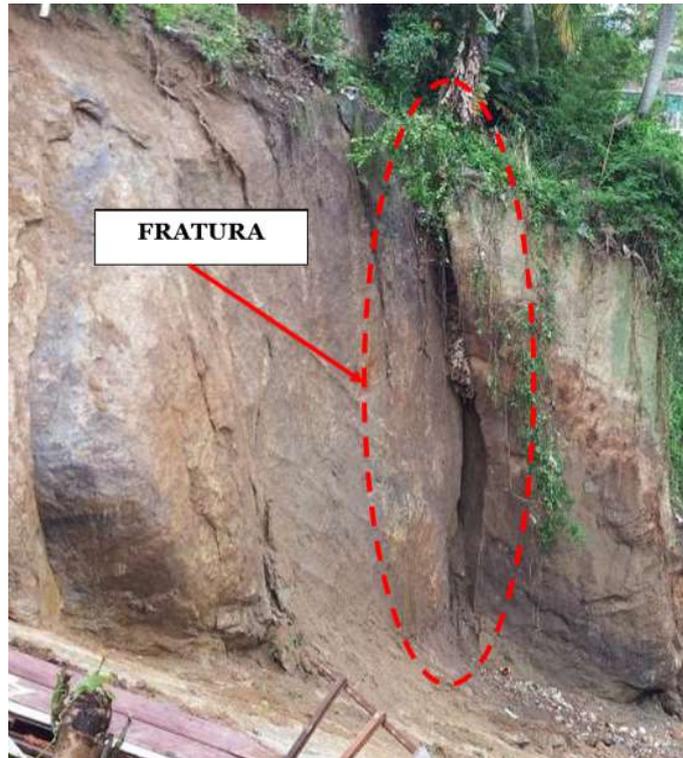
Figura 4 - Fraturas abertas com aproximadamente 30cm.

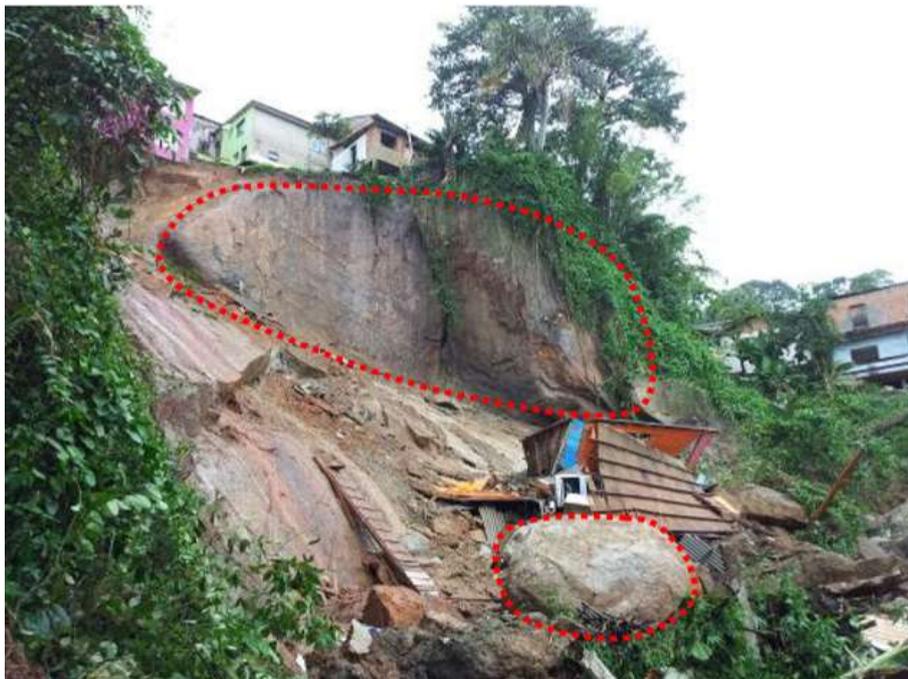
Na rocha é observável o arredondamento de blocos devido ao intemperismo esferoidal (Figura 5), tornando-os mais suscetíveis à queda. Este intemperismo normalmente é causado pela percolação de água e a mudança de temperatura, o qual intensifica o processo de intemperismo (SANTA CATARINA, 2011).

Figura 5 - Decomposição esferoidal em blocos verificados após o deslizamento.

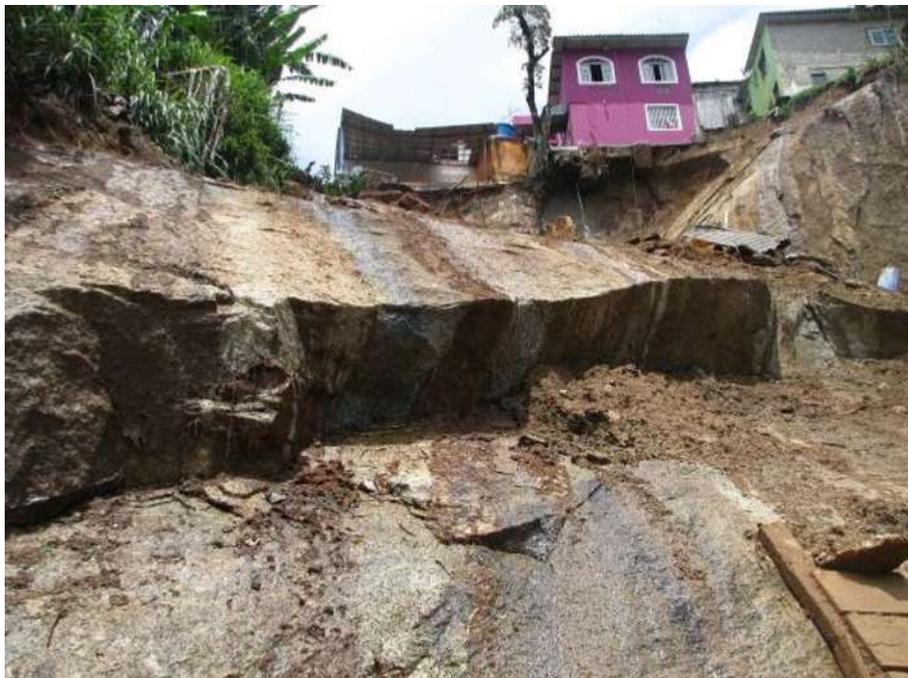
Também são indetectáveis deslocamentos (figura 6) e fragmentação da rocha principal (Figura 7) provavelmente resultado de altas pressões na base, formando pequenos blocos.

Figura 6 – Deslocamentos de rochas de grande porte.

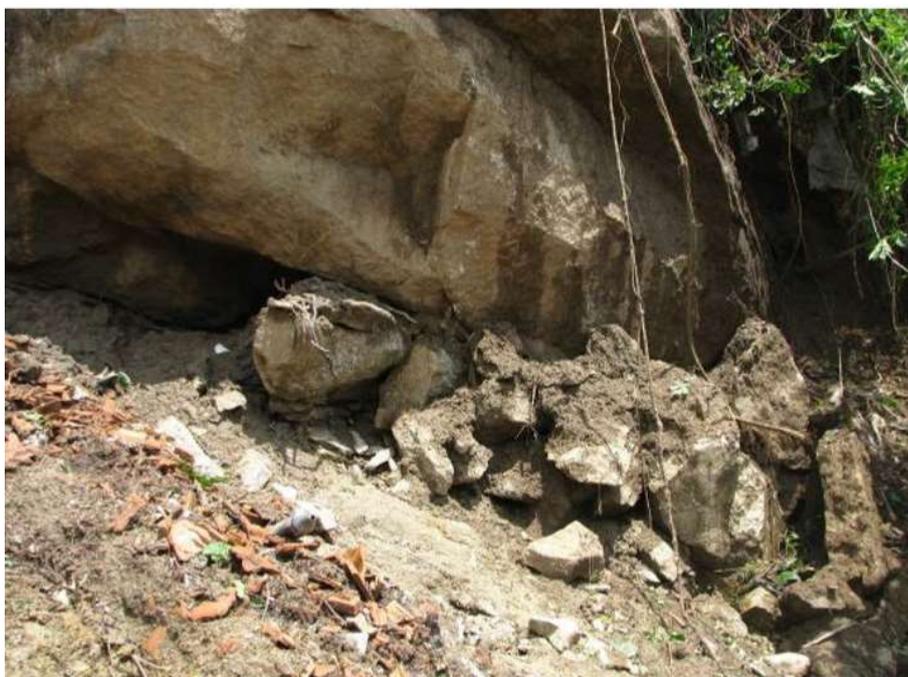
Figura 7 – Fragmentação de blocos rochosos.

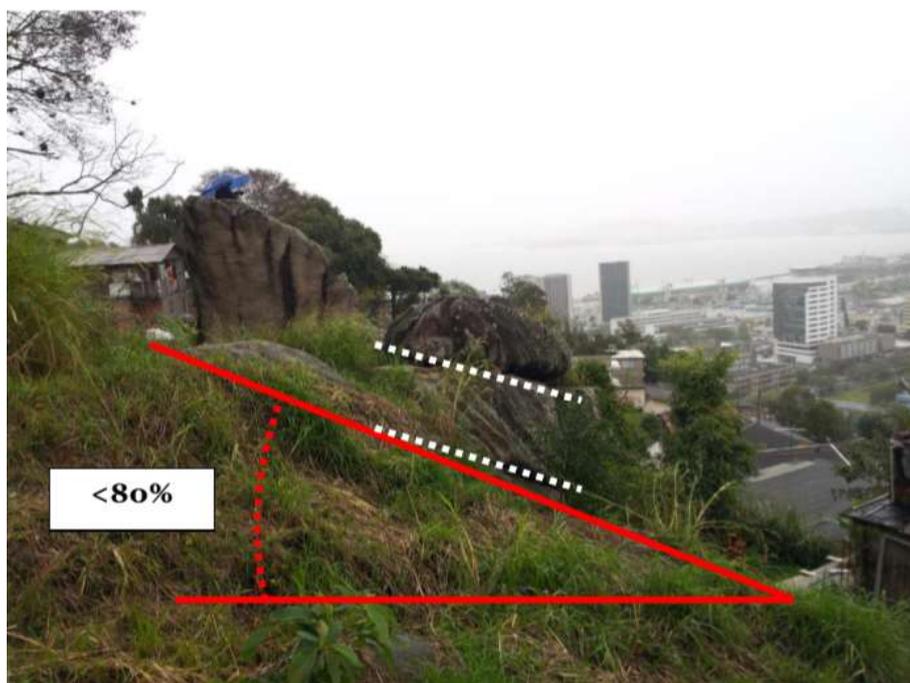
No cenário “B” foram encontrados vários blocos com fraturamento concordante com o plano de inclinação do talude. Esse fato pode ser um fator de facilitação de quedas de blocos em caso de instabilidade, pois os blocos possuem uma tendência ao deslocamento neste sentido. A principal família de fraturas (Figura 8) possui inclinação média acima de 80%, com faces lisas e com muitas fraturas em argilização, aumentando mais o grau de instabilidade dos blocos. As fraturas apresentam-se bastante alteradas com presença de argilo-minerais e com exposição de minerais resistentes.

Figura 8 – Vista do talude e do Sistema de fratura com inclinação média <math><80\%</math>. As linhas tracejadas em branco mostram os planos de fraturas.

A partir disso, algumas recomendações podem ser sugeridas no conjunto de blocos, como o reforço estrutural em sua base, projetos de drenagens superficiais ou ainda a retirada de moradores do raio de um possível escorregamento.

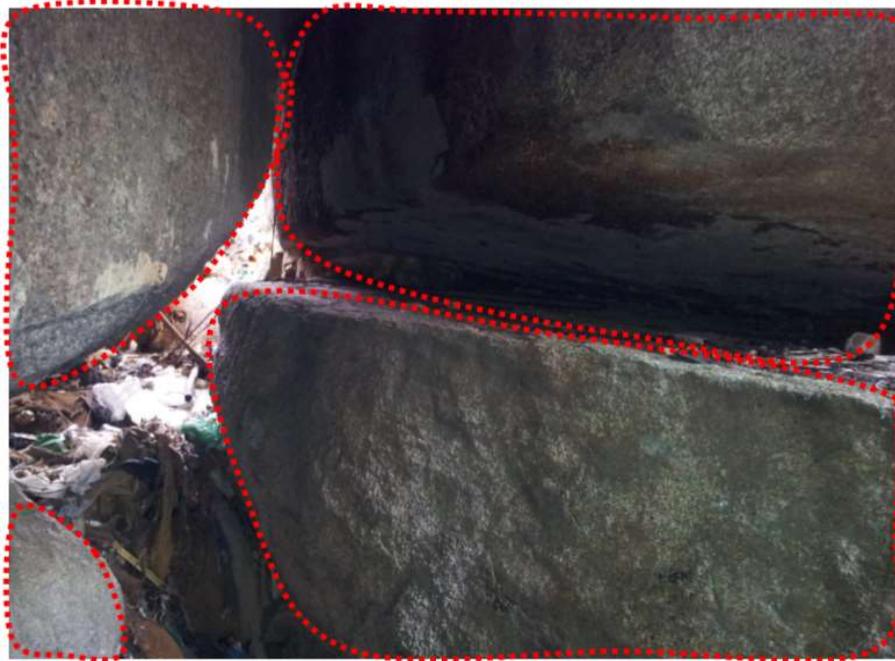
A decomposição esferoidal – arredondamento dos blocos – esta presente em todo o conjunto (Figura 9). Verificou-se que as arestas e os vértices dos blocos são mais expostos ao ataque do intemperismo químico que as faces. Assim, a decomposição esferoidal pode ser vista em vários blocos de forma arredondada (SANTA CATARINA, 2013).

Figura 9 – Decomposição esferoidal nos blocos.

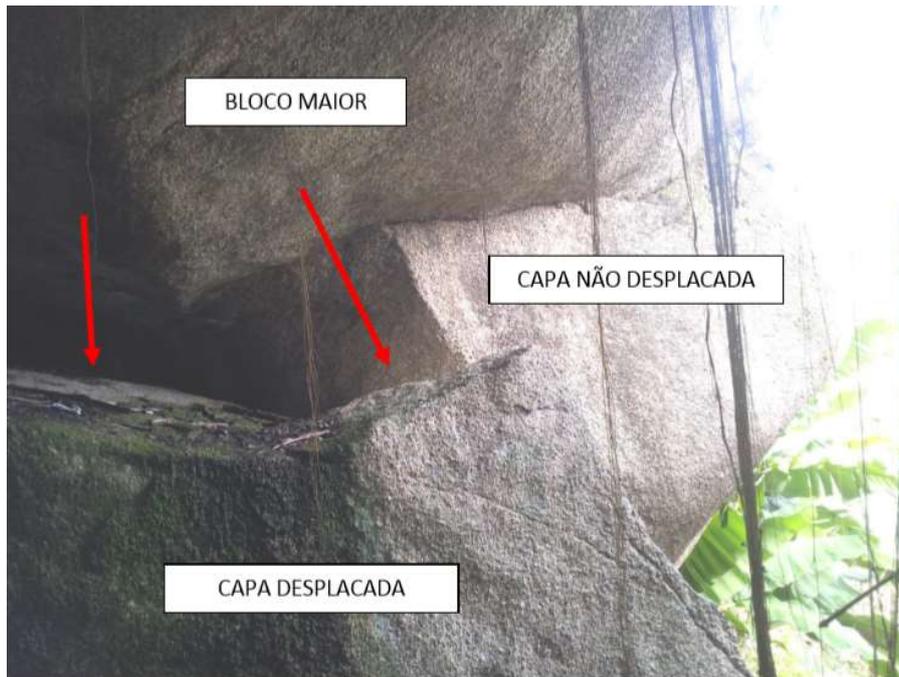
Existe no conjunto a ocorrência de deslocamentos (Figura 10), podendo ter ocorrido pela geração de planos de alívio de pressão por remoção de carga ou pela alteração diferenciada da rocha, mas também não se descarta a origem tectônica do fraturamento.

Figura 10 – Vista de uma parte do bloco maior que já deslocou e uma parte que ainda está intacta.

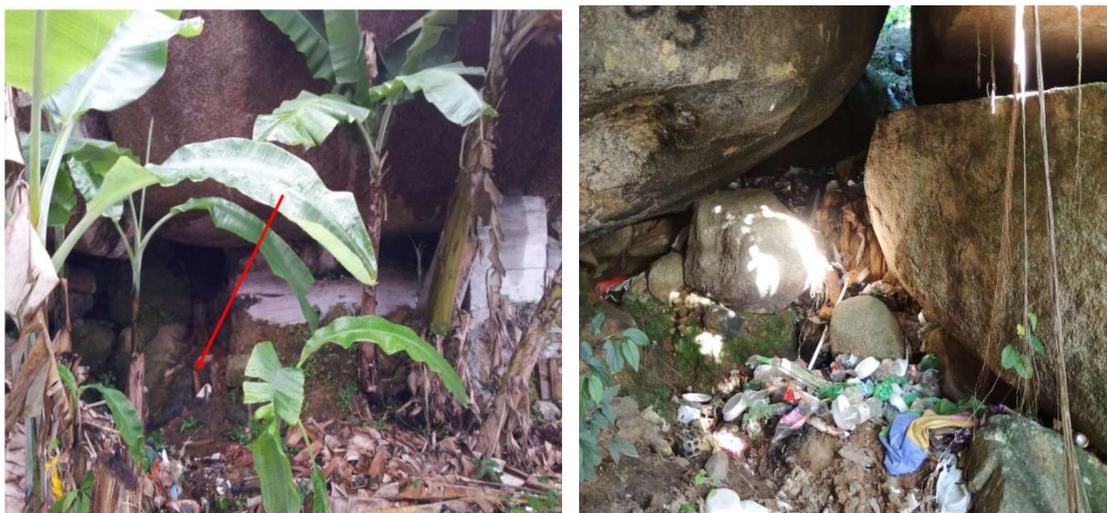
Sob o conjunto de blocos existe a ocorrência de uma surgência de água na base das rochas deixando o solo abaixo constantemente saturado e aumentando ainda mais o perigo no cenário observado (Figura 11a). Não foi observado água servida, entretanto, há muito lixo no local (Figura 11b), principalmente no local onde passa a drenagem. Estes dois fatores atrelados aumentam a intensidade de atuação do intemperismo químico no local, ampliando ainda mais o risco de um deslizamento. Em dias chuvosos, a drenagem só tende a aumentar comprometendo cada vez mais o solo.

Figura 11 – Surgência de água abaixo dos blocos molhados e alterados (a). Muito lixo encontrado entre os dois principais blocos (b).

É sugerido, enquanto não forem realizadas soluções definitivas o monitoramento emergencial principalmente quando houver chuvas fortes no entorno das áreas sob influência do perigo de deslizamento.
