# CAPÍTULO 7

## ANÁLISE DE FALHA DE QUEBRA DE MANCAL SNH517 EM FERRO FUNDIDO CINZENTO EN GJL-200 (EN 1561) EM REGIME DE TRABALHO

**RESUMO** – Neste trabalho foi estudado a análise de falha de quebra de um mancal, fabricado em ferro fundido cinzento, conforme norma EN - GJL – 200 (EN 1561) montado em um conjunto de um recirculador de ar quente, utilizado para homogeneização de temperatura de um forno elétrico de tratamento térmico. No estudo foram levantadas as evidências que levaram a ocorrência da falha que levou a quebra em serviço. Foram utilizadas ferramentas de análise de vibração, guia de diagnóstico de falhas em elementos rotativos, ensaios de laboratório para se verificar a microestrutura do material e dados operacionais. Após análise e estudo desses

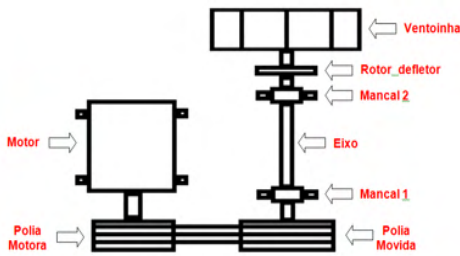
Figura 1 – Sistema de transmissão do mancal.

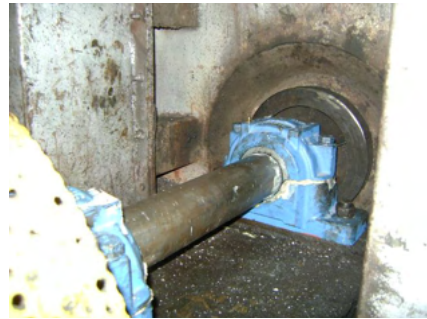
Figura 2 – Eixo e mancais do conjunto.

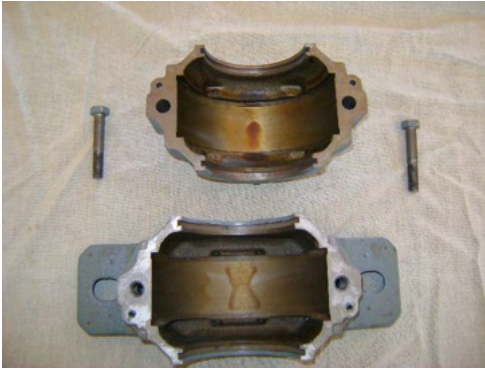
Figura 3 – Face interna do mancal.

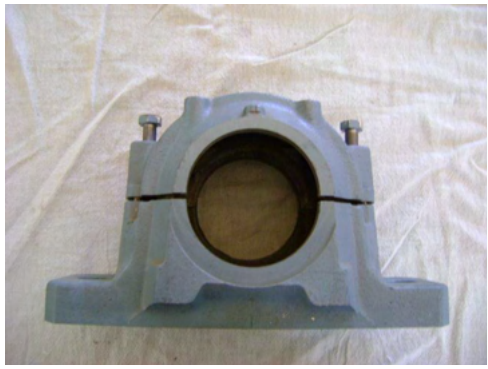
Figura 4 – Mancal fechado com os parafusos fixados.

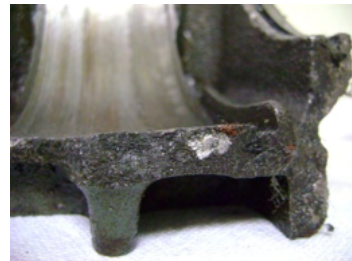
Foram realizadas as análises da base inferior de um mancal novo e da base inferior do mancal que sofreu a quebra, podemos notar que a quebra ocorreu a partir de uma possível trinca (figura 6) e que na sequência, partiu de forma brusca, fazendo com que os dois parafusos de fixação da parte superior do mancal na inferior fossem cisalhados, partindo o mancal na parte central inferior. Observando a figura 7 podemos verificar o aspecto brilhoso do ponto onde ocorreu a quebra do mancal, o que indica uma possível ruptura brusca. As figuras 5 a 7, mostram a base inferior do mancal novo, base inferior do mancal fraturado e o detalhe da face rompida.

Figura 7 – Detalhe da face rompida

Com base nos dados analisados, foi possível determinar que diversos fatores influenciaram diretamente ou indiretamente para quebra do mancal estudado. Observando as análises das figuras 6 e 7, podemos verificar o aspecto do mancal após a ocorrência da quebra, onde foi possível notar a aparência cristalina da maior parte da área fraturada, e no seu canto inferior direito, com uma coloração escura na trinca, determinando o início da fratura do mancal, indicando como uma das causas a fadiga do conjunto.

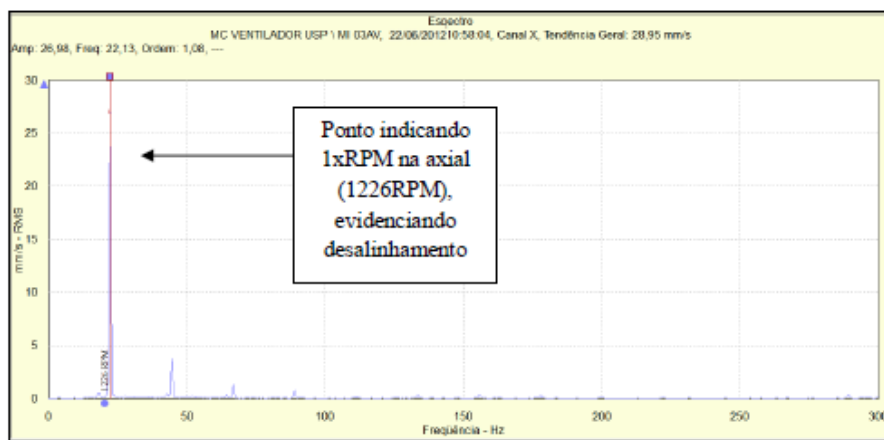
Em medições realizadas antes da quebra foi encontrado desbalanceamento do conjunto com valor de 17,5 mm/s, e folga com harmônicos de até 10xRPM, demonstrando estado de saturação do conjunto, com folgas nos mancais, sendo perceptível ao aproximar-se do conjunto em operação. Na figura 8 é mostrado a medição na posição axial (3AA) evidenciando desalinhamento angular do conjunto entre polias do eixo do motor e do eixo do ventilador também indicado por 1 X RPM. Na figura 9, com a medição realizada no ponto 3(HE3), mostra o valor de aceleração de 32,97 gE, caracterizado pelo “descolamento de carpete”, causado diretamente por falta de lubrificação.

Figura 8 - Espectro de velocidade em mm/s posição axial do mancal analisado.

Somando os dados dos dois gráficos de vibração (figuras 8 e 9) observamos a situação crítica em que se encontrava o mancal durante regime de trabalho, dando indícios de uma possível falha operacional a qualquer momento, havendo a necessidade de uma intervenção imediata, porém não foi possível fazer a intervenção de imediato devido ao forno estar em ciclo de tratamento térmico.

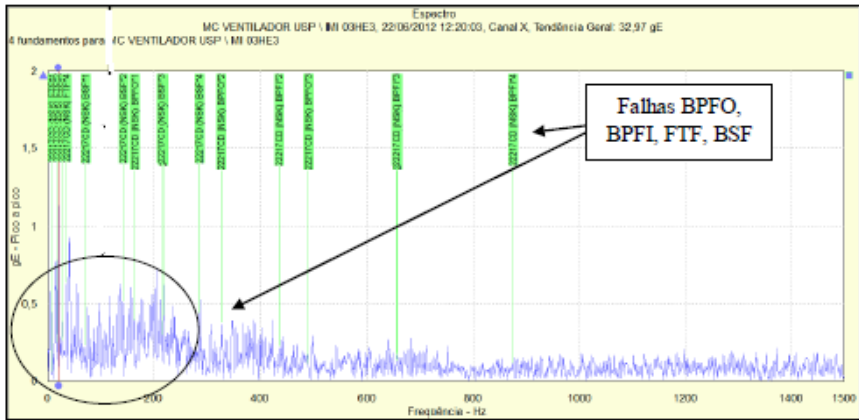
Figura 9 - Espectro de aceleração do mancal analisado.

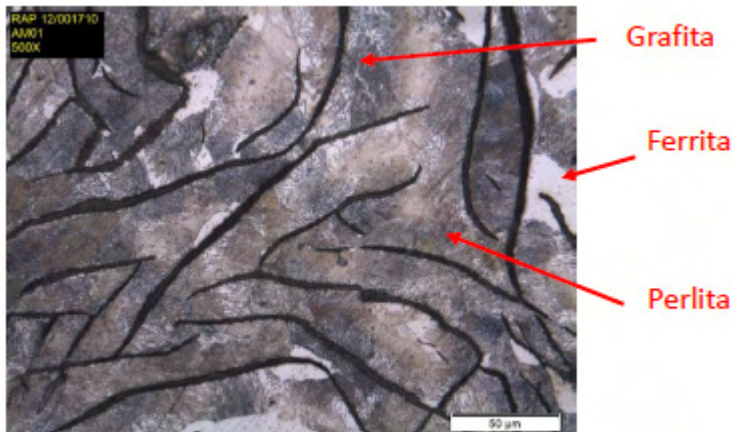
A figura 10 mostra a microestrutura da parte onde ocorreu a fratura frágil do mancal, aumentada 500X, indicando a região composta de grafita lamelar grosseira, em matriz composta por perlita lamelar, predominando na amostra. Para a análise metalográfica foi utilizado o reagente químico Nital 3%, composição 3 mL de ácido nítrico concentrado (HN03) e 97 mL de álcool.

Figura 10 – Micrografia do ponto de fratura.

Realizado ensaio de dureza HB, segundo norma ISO 6508-1, onde foram encontrados os valores de 138 HRB, na parte do mancal analisada. Em comparação com a norma, este se encontra fora da dureza mínima exigida pela DIN EN 1561 (170 a 229 HRB), constatando

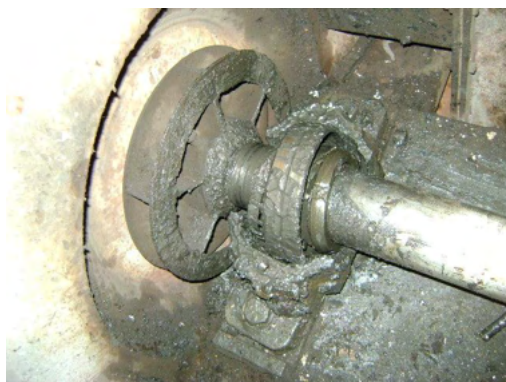
As figuras 11 e 16, mostram a condição do mancal onde ocorreu a quebra, logo após sua ocorrência. Nota-se que a maior parte de seus roletes já apresentavam problemas, não se encontravam no rolamento, fazendo com que sua pista externa ficasse torcida. A figura 14 mostra o mancal oposto ao da quebra, com uma folga de aproximadamente 4mm entre a parte superior e inferior do mancal. Percebe-se na figura 16 que o mancal já havia iniciado o princípio de fadiga pelas colorações apresentadas na fratura. Há também uma folga de aproximadamente 1mm entre a base do mancal e a base de fixação, causada devido ao parafuso de fixação estar solto.

Figura 11 - Mancal dianteiro depois de parada.

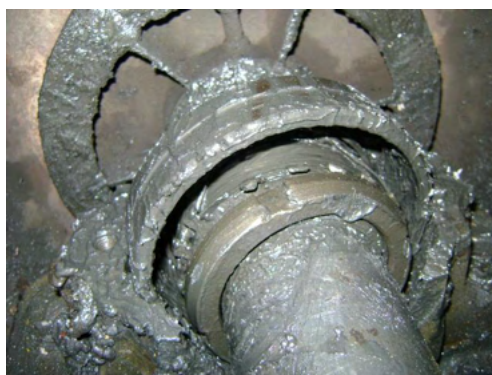
Figura 12 – Vista frontal do rolamento danificado.

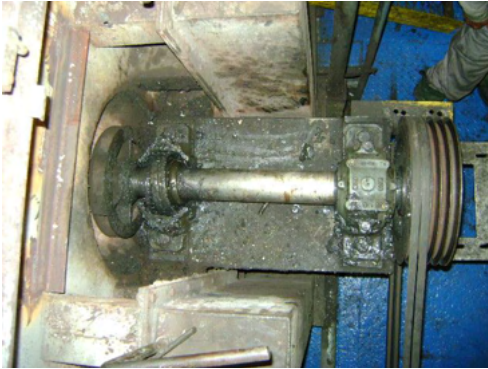
Figura 13 - Vista geral do recirculador.

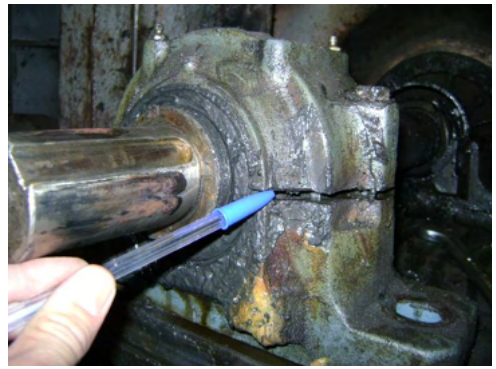
Figura 14 – Folga na tampa do mancal.

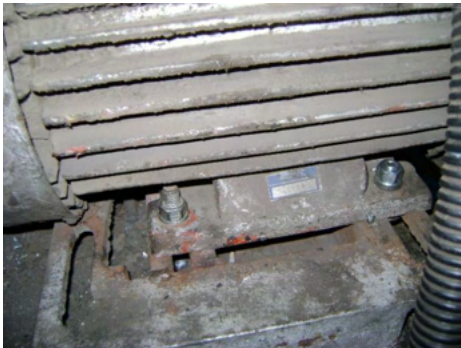
Figura 15 – Parte traseira com base improvisada.

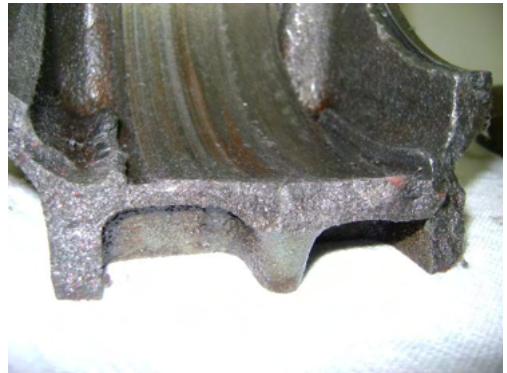
Figura 16 – Vista frontal do ponto de rompimento.
