A AVALIAÇÃO POR MEIO DA TERMOGRAFIA DO CONFORTO TÉRMICO DE EDIFICAÇÃO HISTÓRICA: FAZENDA ATALAIA, AMPARO, SP

THEMAL COMFORT EVALUATION THROUGH THERMOGRAPHY IN A HISTORICAL BUILDING: FAZENDA ATALAIA, AMPARO, SP

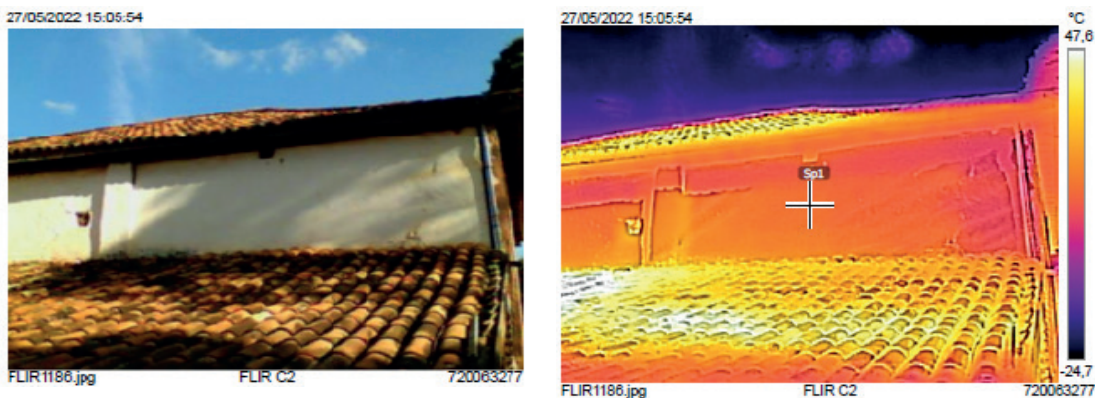
Figura 7. Alvenaria de taipa de pilão (P1) e imagem termográfica. (Fonte: Próprio Autor, 2022).

A Figura 7 mostra a imagem da face Norte da alvenaria de taipa de pilão (P1), de 53 cm de espessura e a temperatura termográfica registrada na porção sombreada, de 28,3°C (na cruzinha), enquanto o termo-higrômetro registrou 28,2°C (temperatura do ar externo).

As imagens mostram que no telhado cerâmico as temperaturas alcançaram até 47,6 °C nas áreas que não estavam sombreadas. Já internamente a temperatura superficial da parede era de apenas 20,5°C, evidenciando a alvenaria de taipa absorveu 7,8°C, embora a temperatura do ar interno estivesse entre 24°C (1,5m de altura do piso), e 29,9°C próximo do telhado. A imagem termográfica da Figura 8 mostra a cobertura sobre a Zona Térmica 1 com temperaturas que variam de 24,4°C, nas estruturas de madeira, a 34,5°C nas telhas capa e canal.

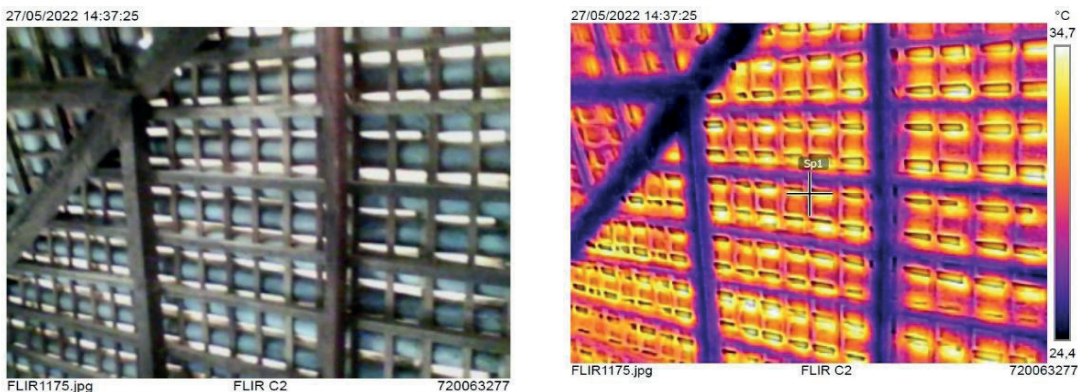
Figura 8. Cobertura com estrutura de madeira e telha de barro e a imagem termográfica mostrando as temperaturas de até 34,7 °C (Zona Térmica 1). (Fonte: Próprio Autor, 2022).

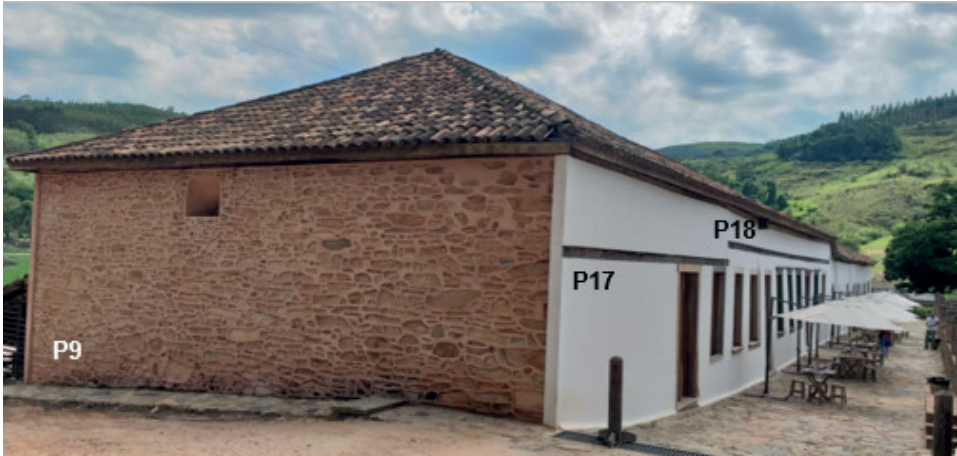
A parede lateral externa (P9), construída com 60 cm de espessura em alvenaria de pedra de arenito, com reboco apenas na face interna, foi dividida em 3 espaços e teve 4 coletas de dados, a 1,5m e 3,0 de altura, conforme Figura 6. As temperaturas superficiais externas mostraram as diferentes temperaturas refletidas: na pedra, 22°C e no cordão de borda de areia e cal, 24°C.

Os registros termográficos registraram variações entre 23,3°C a 25,6 °C , conforme o sombreamento sobre a parede (Figura 9 e 10). Internamente a temperatura superficial refletida ficou entre 20,0°C a 20,4 °C em toda a extensão da parede de 60 de espessura, mostrando que a absorção do calor foi de 3,3°C a 5,6°C, bem menor que no da taipa de pilão que foi de 7,8°C.

Figura 9. Parede de pedra patrimonial (P9) na Tulha da Fazenda Atalaia construída na técnica canjicado, tendo um cordão de borda saliente em areia e cal e parede. P17 alvenaria em pedra rebocada e P18 Alvenaria em taipa de pilão rebocado. (Fonte: Próprio Autor, 2022).

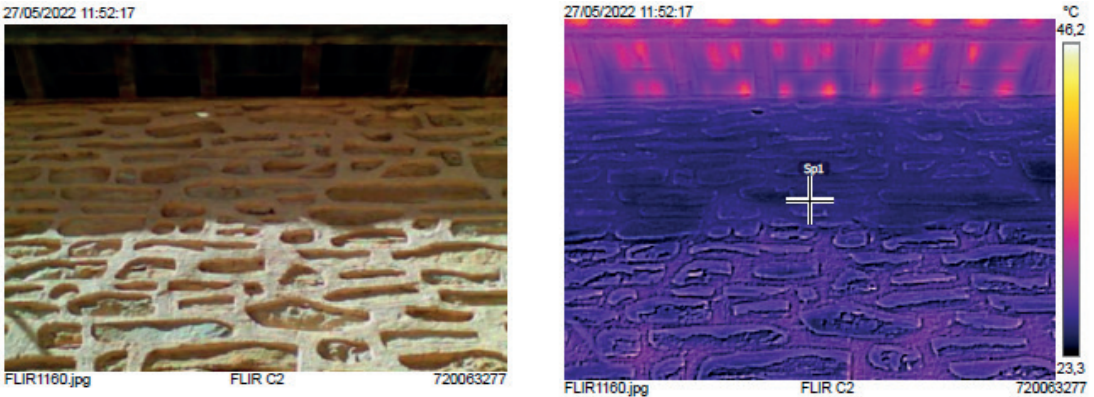
Figura 10. As temperaturas dos diferentes materiais, pedra de arenito e reboco de areia e cal, são registradas pela câmara termográfica na parede P9. (Fonte: Próprio Autor, 2022).

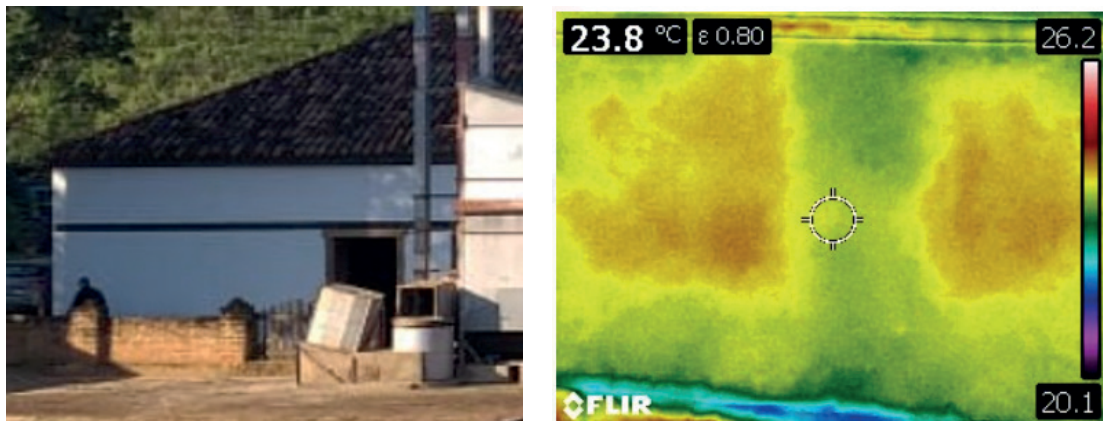
A parede lateral P17 (face sul - Figura 11), construída em pedra de arenito, foi rebocada interna e externamente, mas teve dois vãos de janelas fechados, constatados apenas pelas imagens termográficas que diferenciam o uso de materiais diferentes. Já na Figura 12 as imagens termográficas externas mostram que as paredes de pedra rebocada registraram temperaturas bastante baixas, a partir de 12,1°C, alcançando até 20°C. Aqui observa-se que as portas de madeira e o beiral do telhado alcançaram temperaturas mais altas que as alvenarias de pedra, ficando entre 26,7°C e 29,8 °C. A Figura 6 mostra que internamente a temperatura superficial refletida foi de 20,0°C a 20,9°C, conforme a Zona Térmica, enquanto que a externa foi de 19°C. A diferença de aproximadamente 1°C, evidencia a influência das atividades internas no local, a existência de ventilação (portas e janelas na Zona Térmica 4) e a temperatura do ar ambiente interno alcançada: a 3,0m do

Figura 11. Termografia da parede de pedra P17, em 03/12/2021 e as diferentes temperaturas em função do uso de diferentes materiais para o fechamento dos vãos originais. (Fonte: Próprio Autor, 2021).

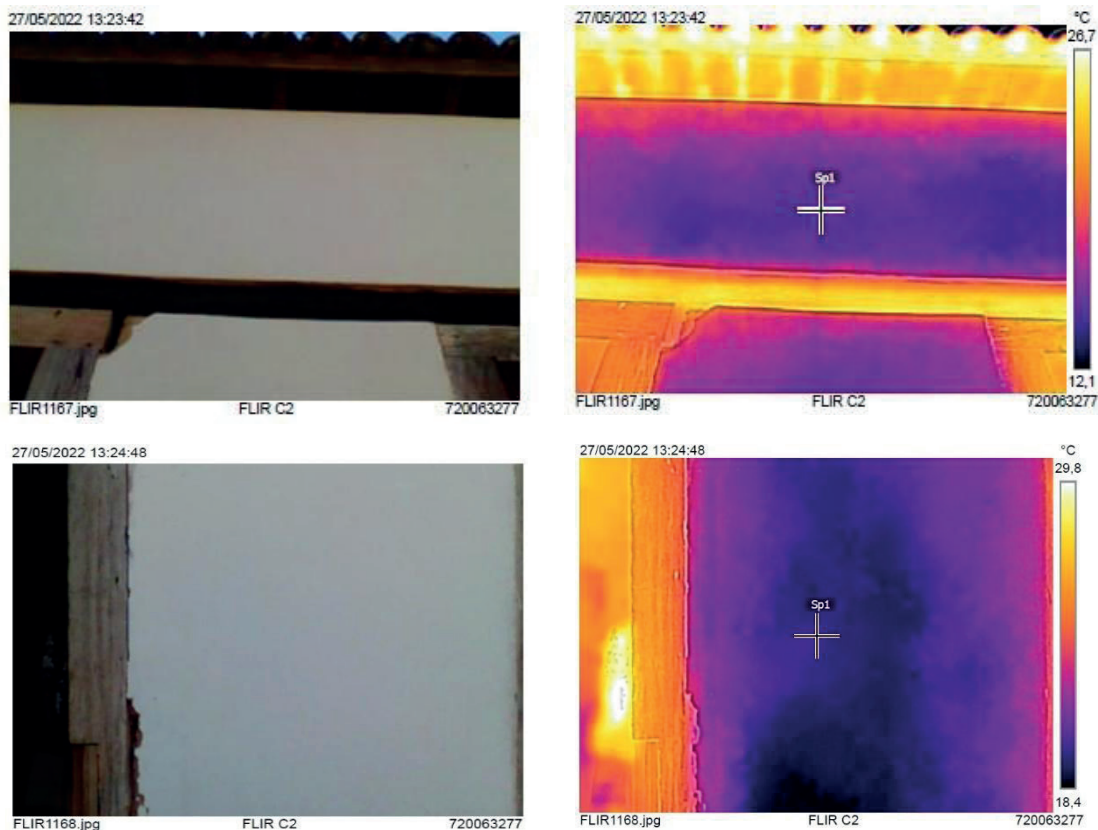
Figura 12. Vista externa da parede P17, nas alturas 1,5m e 3,0m, em alvenaria de pedra calcária rebocada e das imagens termográficas com temperaturas mais baixas, entre 12,4°C a 18,4°C. (Fonte: Próprio Autor, 2022).

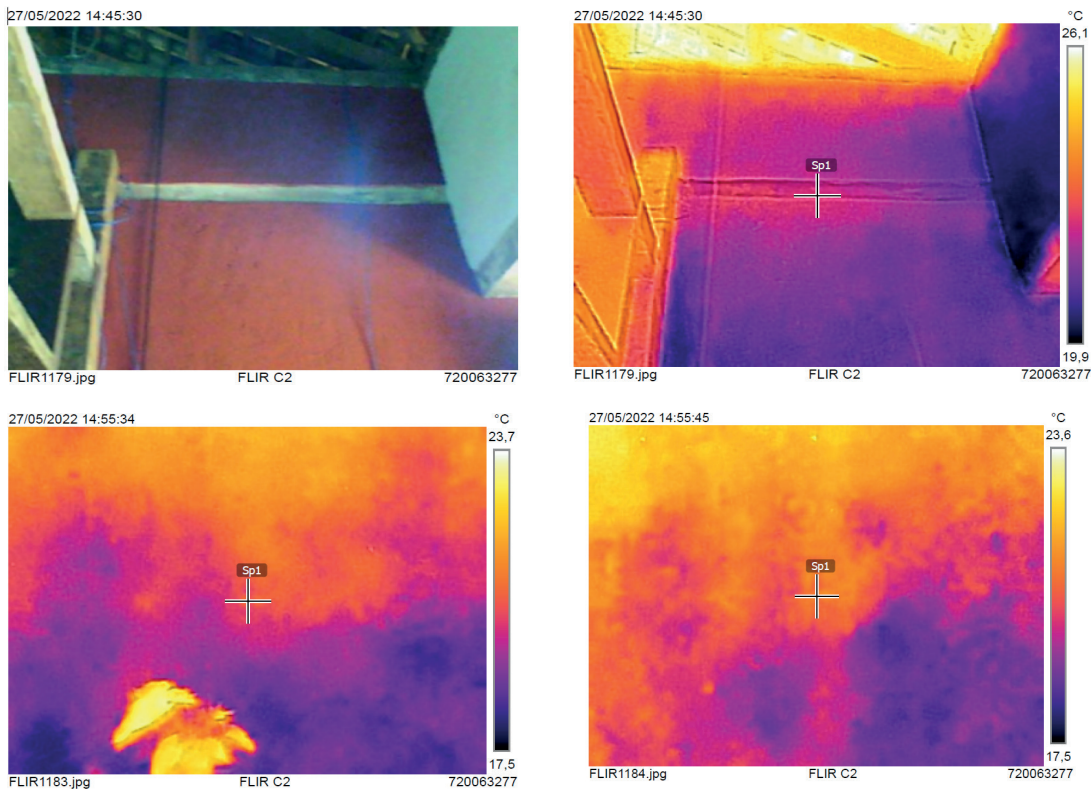
As imagens termográficas internas (Figura 13) corroboraram as temperaturas superficiais e permitiram constatar os diferentes gradientes de temperatura na extensão de cada pano das alvenarias. As transmissões térmicas do calor da cobertura (sem forro) para as paredes foram notadamente evidenciadas em todas as imagens termográficas realizadas. Quanto mais distante da irradiação térmica, mais baixa é a temperatura (17,5 °C)

Figura 13. Imagens termográficas nas alvenarias internas variando entre 17,5 °C e 23,7°C.
