MONITORAMENTO DAS PERDAS DA COLHEITA MECANIZADA DE MILHO EM FUNÇÃO DA VELOCIDADE DE DESLOCAMENTO E ROTAÇÃO DO CILINDRO DA COLHEDORA

Monitoring losses in mechanized corn harvesting as a function of travel speed and combine harvester cylinder rotation

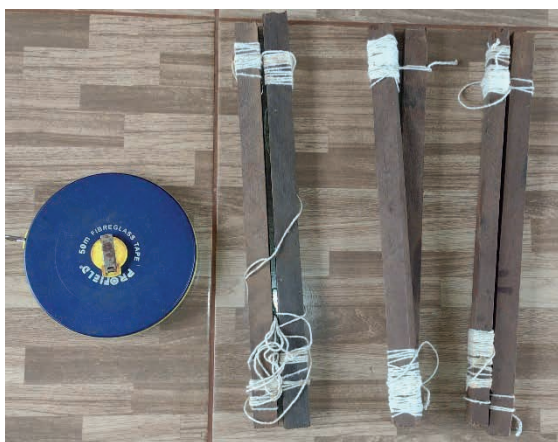
Figura 2. Trena e armações retangulares utilizadas para coletar as amostras.

Os pontos amostrais foram coletados a cada 50 m, utilizando uma armação retangular de 2 m² por ponto amostral (Figuras 2, 3a e 3b), essa armação retangular foi realizada pegando o comprimento da plataforma, ou seja, 5 metros de comprimento por 0,40 metros de largura onde obtemos a nossa área amostral de 2 m², um ponto amostral é a coleta que aconteceu dentro dessa armação retangular.

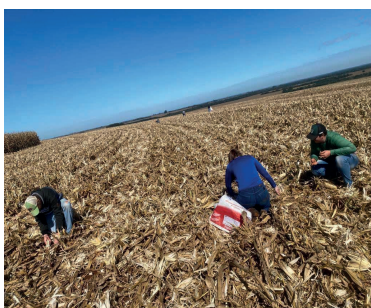
Após a colheita mecanizada do milho, foram coletados todos os tipos de perdas (planta inteira, espiga, grãos inteiros e quebrados, e perdas totais) dentro da armação (Figuras 3c e 3d). As perdas totais foram determinadas pelo somatório de todos os tipos de perdas, que incluíram: planta inteira, espiga, grãos inteiros e grãos quebrados. As perdas de grãos quebrados foram subdivididas em três classes de acordo com o grau de dano: B (baixo), M (médio) e A (alto). Essa classificação refere-se ao nível

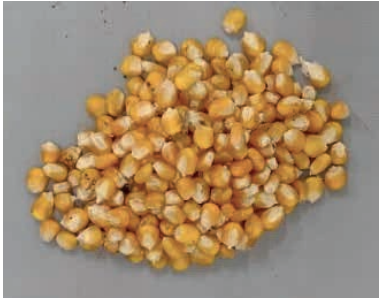
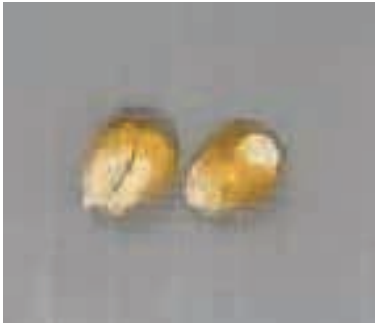
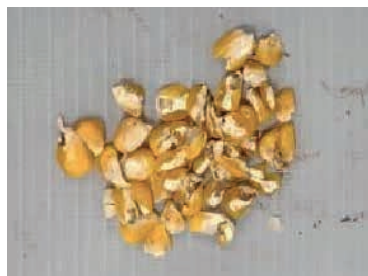
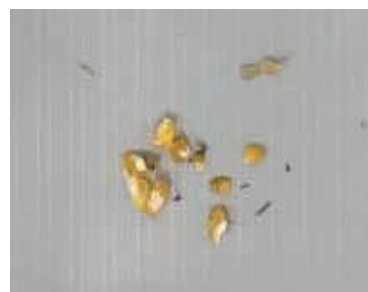
Tabela 2 Proposta de uma nova metodologia para a classificação dos tipos de perdas na colheita mecanizada do milho

Os grãos inteiros, parcialmente quebrados e os sabugos ficam na peneira superior, enquanto os grãos quebrados e muito quebrados passam para a peneira inferior, sendo considerados impurezas junto com o solo. Como o sabugo não passa pela peneira superior, ele é retirado manualmente e é considerado impureza. Após a separação, é realizada a pesagem das frações separadamente. Na Figura 4, observam-se os materiais e equipamentos utilizados pelas empresas e cooperativas para a classificação das perdas.

Os indicadores de qualidade para o monitoramento do sistema mecanizado de colheita de milho foram: planta inteira, espiga, grãos inteiros e quebrados, e perdas totais (Tabela 2). Esses indicadores foram coletados em campo utilizando uma armação retangular de 2 m² (Figura 7) após a passagem da colhedora, conforme as combinações de regulagens para cada tratamento.

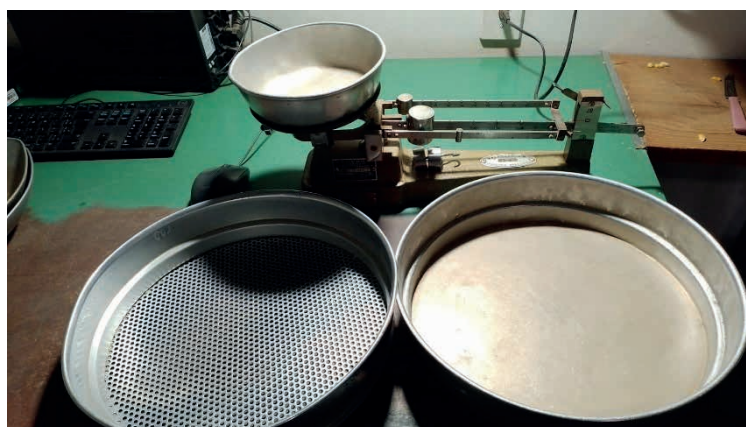
Figura 4. Peneiras e balança comumente utilizadas por cooperativa/empresa.

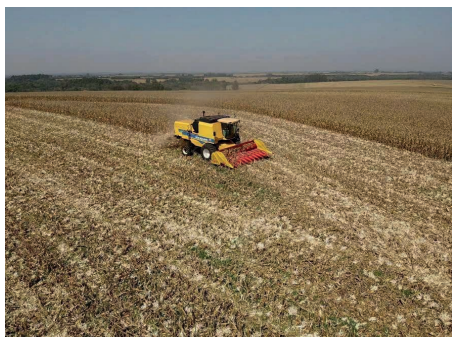
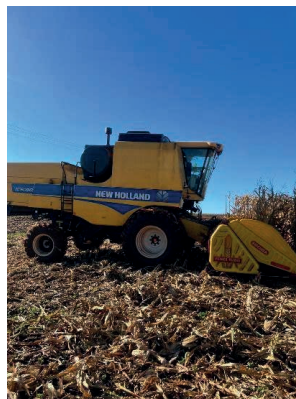
Figura 5. Colhedora analisada onde foram obtidas as perdas.

A colhedora utilizada durante o monitoramento foi o modelo TC 5090, ano 2018, acoplada a uma plataforma de milho modelo Bocuda, ano 2019, com 10 linhas espaçadas a 0,50 metros entre si.

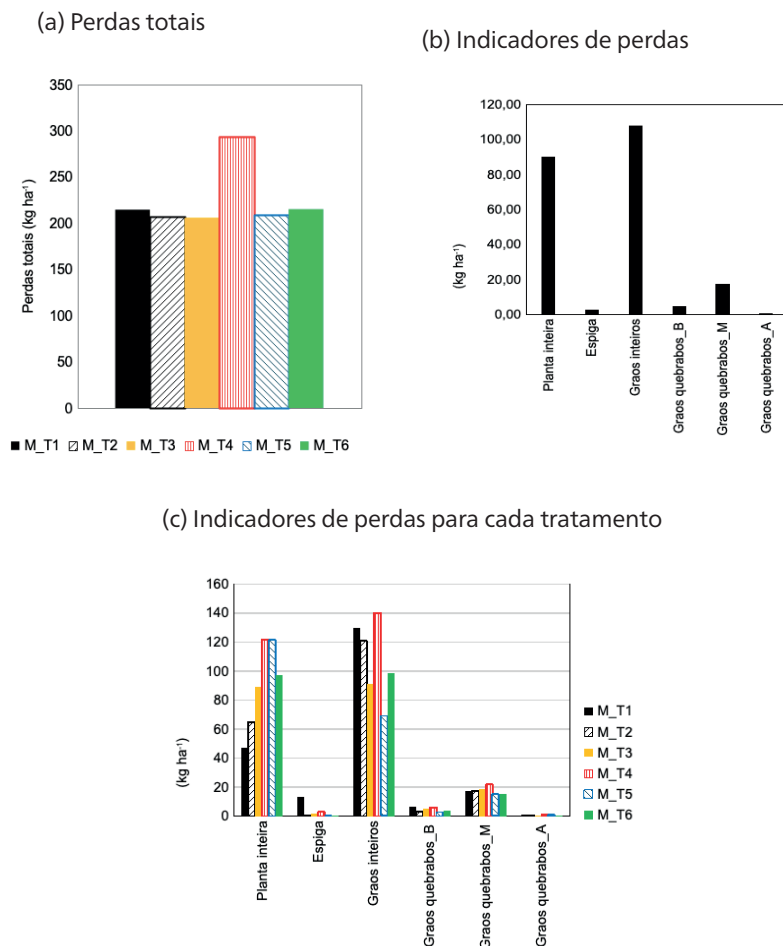
De modo geral, observamos na Figura 6a que o tratamento 4 (7 km h⁻¹ e 600 rpm) apresentou os maiores valores de perdas totais em relação aos demais. Por outro lado, os menores valores foram observados no tratamento 3 (5 km h⁻¹ e 600 rpm). A diferença entre esses tratamentos pode ser atribuída à regulação da velocidade de deslocamento da colhedora, pois maiores velocidades de deslocamento resultam em maiores perdas. Foi observado que as menores perdas ocorreram principalmente nos tratamentos com menor velocidade de deslocamento da colhedora e rotação do cilindro. Esse fato também foi corroborado por Lima et al. (2008) ao avaliar o desempenho de colhedoras semimontadas.

Figura 6. Análise exploratória dos indicadores de qualidade (planta inteira, espiga, grãos inteiros, grãos quebrados e perdas totais) em função dos tratamentos, velocidade de deslocamento (5 e 7 km h⁻¹) e rotação do cilindro (600, 700 e 800 rpm).

Para o indicador de perdas totais, os tipos de perdas que mais influenciaram foram planta inteira e grãos inteiros, conforme pode ser visto na Figura 6b. Quanto à classificação de perdas pelas cooperativas e empresas, não há consideração quanto à intensidade do dano do grão, sendo apenas consideradas as perdas de espiga, grão inteiro e impureza. O desconto feito por elas ocorre com o material que cai na peneira inferior, como grãos quebrados, solo e sabugos, que são considerados impurezas minerais e vegetais, havendo o desconto da carga total, geralmente em torno de 5%.

Na Figura 6c, identificou-se que os maiores valores de perdas de planta inteira ocorreram nos tratamentos 4 (7 km h^{-1} e 600 rpm) e 5 (7 km h^{-1} e 800 rpm). Para as perdas de grãos inteiros, os tratamentos 4 (7 km h^{-1} e 600 rpm) e 5 (5 km h^{-1} e 600 rpm) foram os que tiveram maiores perdas.

Durante o estudo, observou-se que as perdas de plantas inteiras ocorreram na plataforma de corte devido à alta velocidade de deslocamento, resultando na perda de espigas. As perdas de grãos inteiros ocorreram no sistema de trilha da colhedora devido à combinação de alta velocidade e baixa rotação do cilindro de debulha. Em particular, o tratamento 4 (7 km h^{-1} e 600 rpm) apresentou os maiores índices de perdas, destacando-se como o menos recomendado para a colheita mecanizada de milho.
