### EVALUACIÓN DEL PELIGRO SÍSMICO DE LA COMUNIDAD DE LA CORDOBESA, MUNICIPIO DE LAS CHOAPAS, VERACRUZ

**Resumen:** La comunidad de La Cordobesa, en Las Choapas, Veracruz, ha estado reportando la inquietante sensación de vibraciones anómalas en el subsuelo. Para esclarecer esta preocupación, un equipo de académicos realizó una evaluación preliminar del riesgo sísmico que ha revelado aspectos cruciales sobre el comportamiento del suelo. La primera conclusión es una advertencia regional: la zona está clasificada dentro de la Zona de Peligro Sísmico C, lo que la sitúa como una de las áreas de mayor amenaza en México. Los modelos indican un potencial para experimentar aceleraciones del terreno de hasta 376 gales en un sismo con un período de retorno de 618 años. Sin embargo, el descubrimiento más significativo provino del análisis de vibración ambiental (la técnica H/V), que reveló un fenómeno crucial y potencialmente peligroso: una respuesta dual del suelo. Por un lado, se comprobó que los suelos más consolidados ofrecen una baja amplificación para las estructuras cortas y rígidas (como la mayoría de las viviendas locales), manteniéndolas a salvo del temido “efecto de sitio”. La aler

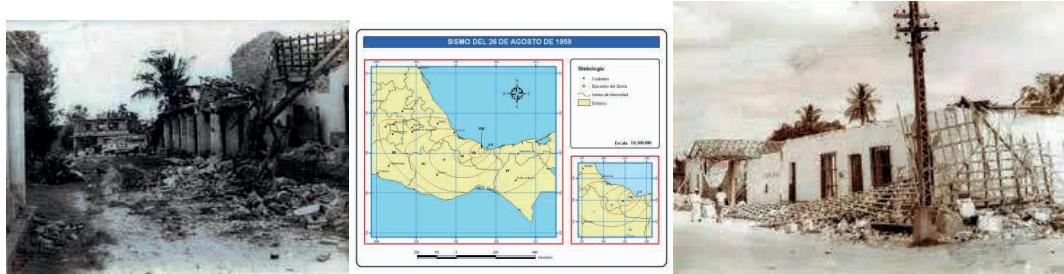
Figura 3. Fotos sismo de Jáltipan y mapa de isosistas, un sismo de magnitud  $Mw=6.4$  que se registró entre Acatlán y Jáltipan en el Estado de Veracruz.

Otro sismo importante en la historia sísmica del Estado de Veracruz fue el sismo de Jáltipan, que se registró durante la madrugada del 26 de agosto de 1959, un sismo de magnitud  $M_w=6.4$  que se registró entre Acatlán y Jáltipan en el Estado de Veracruz, destruyendo casi por completo al municipio de Jáltipan, dejando 20 muertos y grandes daños (Fig. 3)

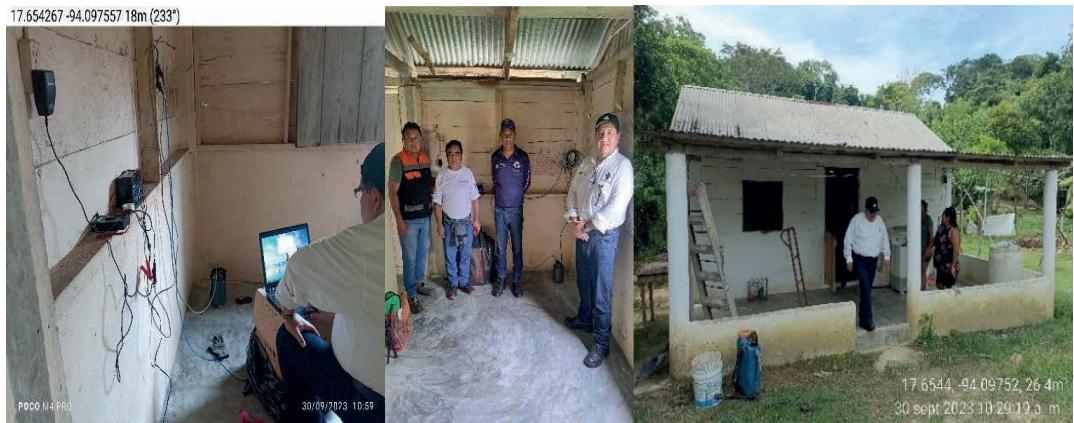
Figura 6. Instalación y ubicación de estación de monitoreo sísmico no permanente la localidad de La Cordobesa municipio de las Choapas Veracruz.

El agente municipal nos brindó todas las facilidades para la instalación de la estación de monitoreo sísmico en una vivienda de la localidad, donde se tenía acceso a una toma de corriente eléctrica para la alimentación del equipo, (Fig. 6).

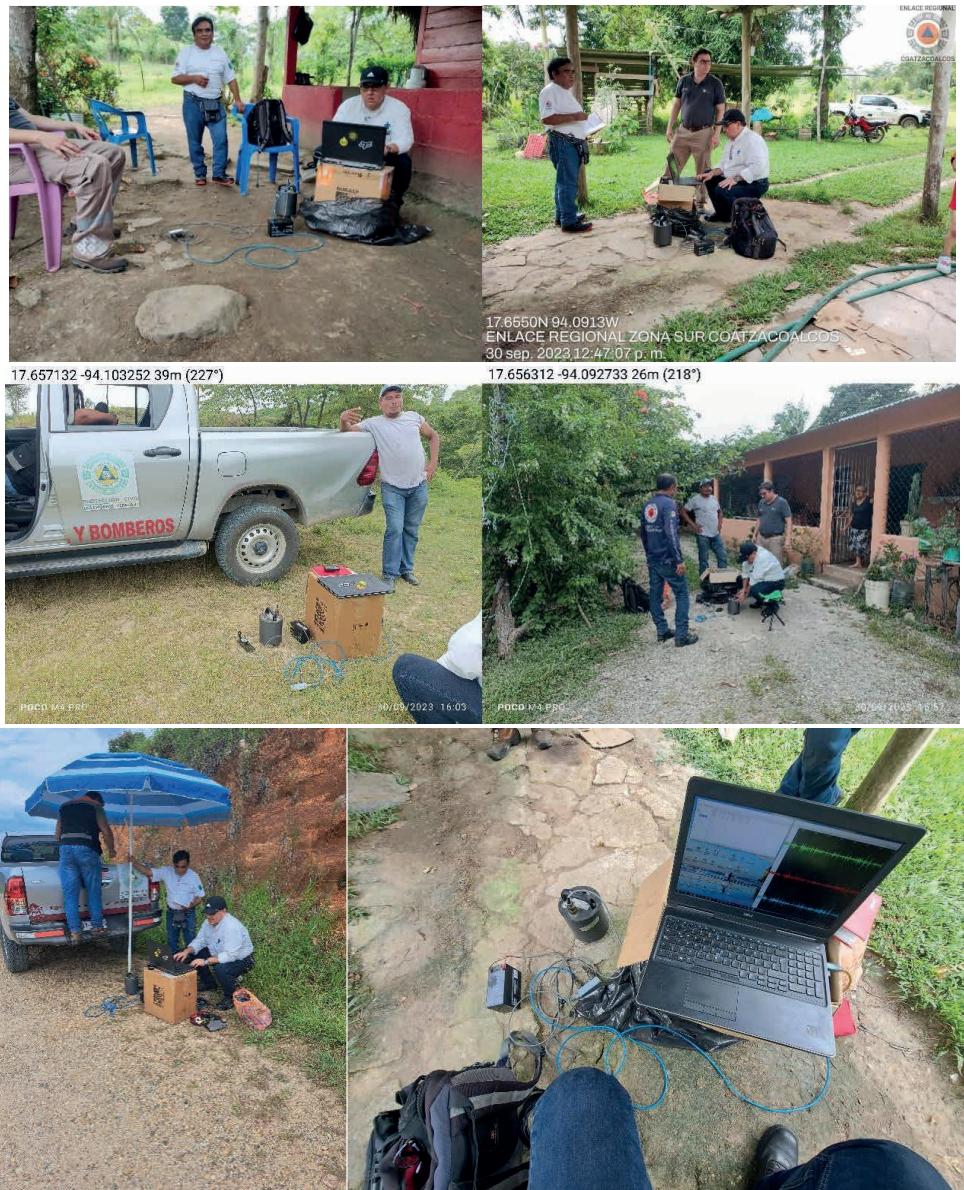
Figura 8. Instalación y ubicación de estación de monitoreo sísmico no permanente la localidad de la cordobesa municipio de las Choapas Veracruz.

Se tomaron 6 puntos de vibración ambiental en la localidad de La Cordobesa y Benito Juárez municipio de las Choapas, (Fig.7 y 8) de lo cual se pudo obtener las características dinámicas del suelo.
