## ESTUDO TEÓRICO E EXPERIMENTAL DE CORROSÃO DE ARMADURAS DE CONCRETO ARMADO SUBMETIDAS ÀS AÇÕES DE CLORETOS E DE CARBONATAÇÃO

**RESUMO:** Os problemas oriundos da corrosão de armaduras nas estruturas de concreto armado afetam diretamente sua segurança, capacidade de serviço e vida útil, sendo um dos mais comuns e frequentes relacionados à durabilidade, fato este que exige acompanhamento periódico do quadro, que pode ser feito através de técnicas de avaliação e monitoramento para identificar a ocorrência e até avaliar a gravidade da patologia. Este trabalho tem como objetivo analisar o desempenho do método do potencial de corrosão de meia célula para detectar corrosão em armaduras, levando em conta nessa

Foram inspecionados dois pilares, denominados P1 e P2 (Foto 4-a), da Torre de Salvamento do CBMPE (Corpo de Bombeiros Militar de Pernambuco), localizada no Quartel Central, situado na Av. João de Barros nº. 399, Boa Vista, Recife / PE. Segundo a NBR 6118:2014, o ambiente onde está situada a estrutura analisada é classificado como sendo de classe II – agressividade moderada.

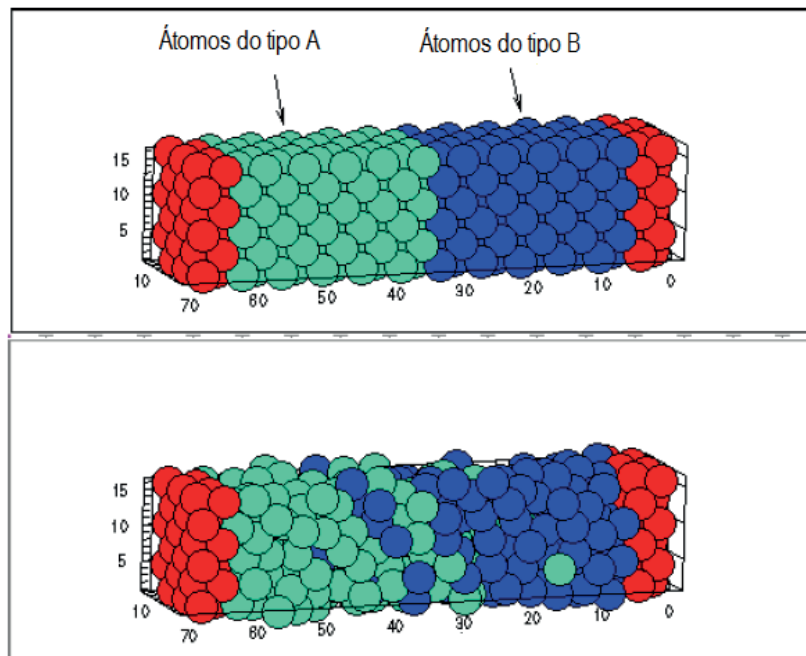
Figura 1. Movimento randômico dos átomos (LEONID, 2013)

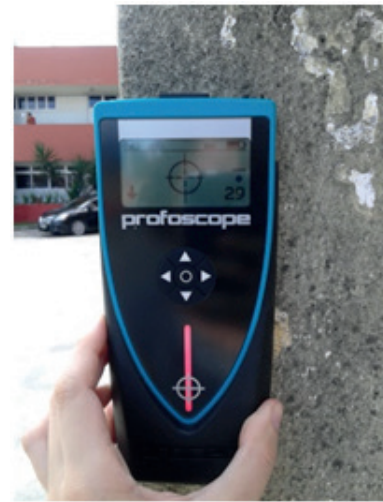
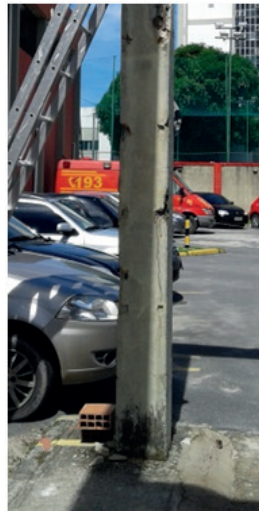
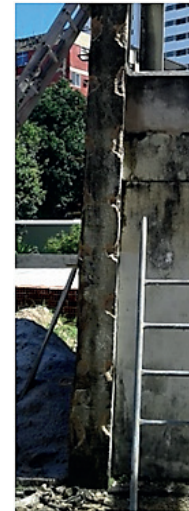
Foto 4: a) Identificação dos pilares inspecionados; b) localização das armaduras; c) preparação dos pilares para a execução do ensaio, com a remoção do revestimento externo nos pontos da grade pré-definida.

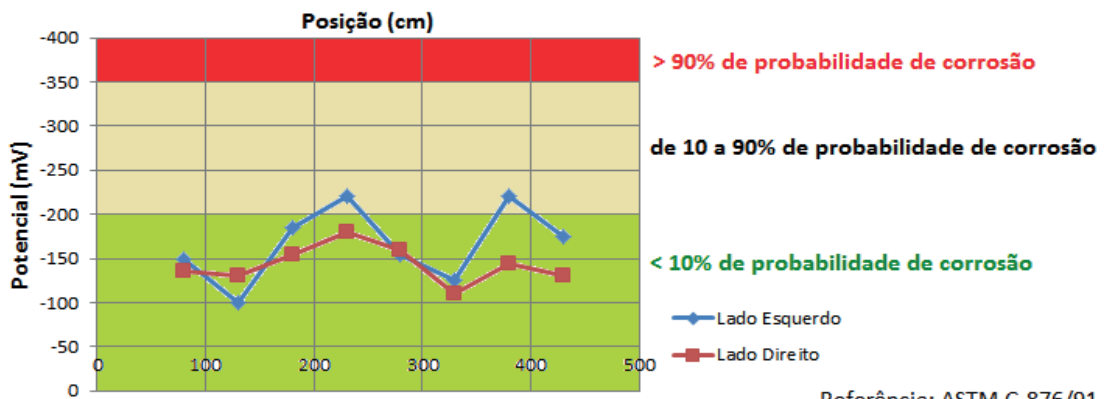
Gráfico 1: Correlação entre as medidas de potencial de corrosão referentes ao pilar P1 e os critérios de avaliação constantes na norma ASTM C-876/91 e na recomendação RILEM TC 154-EMC.

As tabelas 3-a e 3-b apresentam os resultados obtidos para cada pilar, enquanto que os gráficos 1 - 4 correlacionam as leituras de potencial executadas nos elementos P1 e P2 e as probabilidades do desencadeamento do processo corrosivo determinadas pela ASTM C-876/91 (Tabela 2), bem como com as faixas típicas de diferentes condições do concreto, determinadas pela RILEM TC 154-EMC (Tabela 1).

Antes de qualquer avaliação, deve ser ressaltado que o potencial do eletrodo de cobre apresenta valores mais positivos que o potencial do sistema aço/concreto, logo, é usual que os valores obtidos nas inspeções sejam negativos independentemente do estado da armadura (MEDEIROS et al, 2010). A partir dos gráficos 1 e 2, percebe-se que o elemento P1 apresentou valores de potenciais majoritariamente na faixa de baixa probabilidade (menor que 10%) dos critérios de Van Daveer. O gráfico das frequências relativas (gráfico 3) retorna que apenas 10% dos potenciais de corrosão se encontram na zona de incerteza (probabilidade entre 10 e 90% da ocorrência de corrosão), enquanto que 90% se encontra na zona de baixa probabilidade (menor que 10%), de acordo com a avaliação contida na ASTM C-876/91 onde a linha vermelha representa a o limite superior da zona de incerteza e a linha amarela representa seu limite inferior. Também deve ser mencionado que, corroborando com o ensaio de aspersão de nitrato de prata e fenolftaleína executados no pilar P1, onde se pode observar o baixo teor de cloretos – concreto apresentando coloração mais escura após a aspersão do nitrato de prata e a alcalinidade do concreto – coloração rósea após a aspersão da fenolftaleína, os valores das medições de potencial de corrosão também se encontram em sua maioria na condição de concreto seco carbonatado (da base até a extremidade superior), segundo os critérios da recomendação RILEM TC 154-EMC.

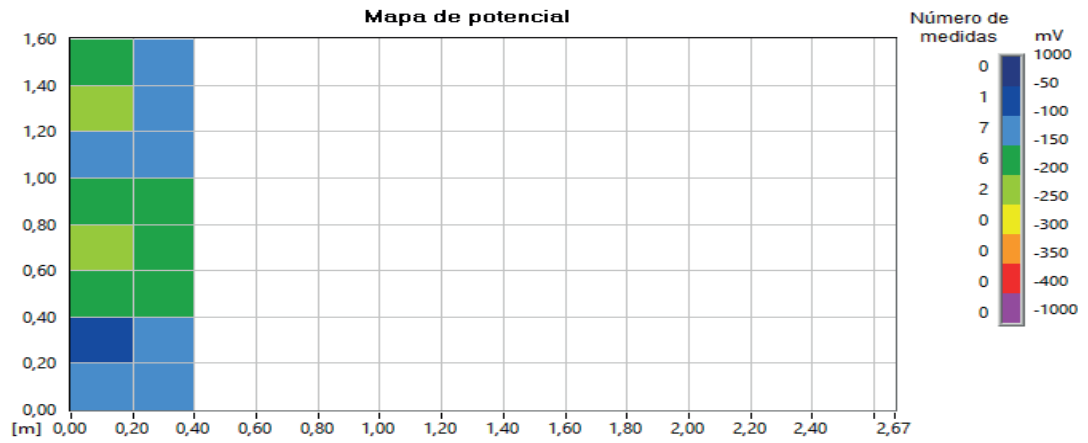
Gráfico 2: Mapa de potencial referente ao elemento P1.

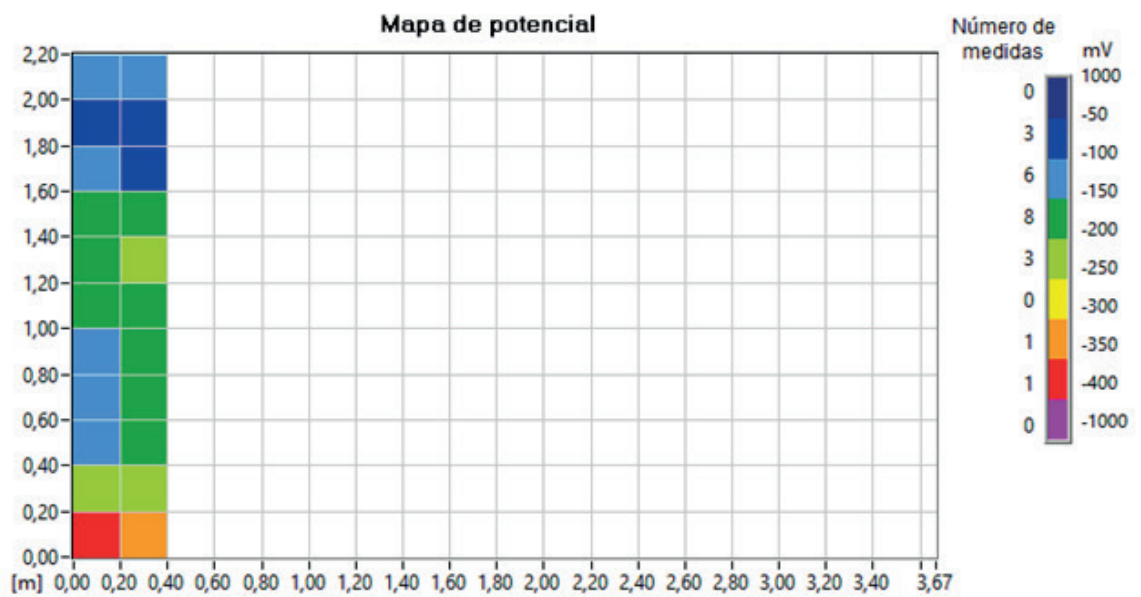
Gráfico 5: Mapa de potencial referente ao elemento P2.

Para o elemento P2 (gráficos 4 e 5) foi observada uma tendência levemente diferente, onde uma maior fatia de potenciais aparece nas zonas de incerteza e de alta probabilidade em relação ao caso anterior do pilar P1, mesmo assim, os resultados ainda se encontram majoritariamente na zona de baixa probabilidade. Percebe-se também o aumento da probabilidade conforme a diminuição da altura da posição onde foram feitas as medições. O gráfico das frequências relativas dos potenciais de corrosão medidos (gráfico 6) retrata de forma clara essa nova tendência, mostrando que, de acordo com os critérios de Van Daveer (ASTM C-876/91), 5% das medidas de potenciais de corrosão se encontram na zona de alta probabilidade, enquanto que 20% se encontram na zona de incerteza e 75% na zona de baixa probabilidade de corrosão. Quanto à avaliação da recomendação RILEM TC 154-EMC, a maior parte dos valores se encontra na condição de concreto seco carbonatado (entre a extremidade superior e a metade do pilar), apresentando também representação em menor escala de concreto úmido carbonatado (metade inferior do pilar) e na base do pilar detectou-se contaminação por cloretos.

Alguns fatores, como a execução do lançamento do concreto, a grande densidade de armadura na região ou a maior ação da umidade na extremidade inferior do pilar podem ser considerados para explicar essa tendência demonstrada pelos resultados obtidos quanto ao potencial de corrosão na base dos pilares apresentar maior eletronegatividade do que na região central dos mesmos.

altura e sem os cuidados adequados. Tal situação conduz à segregação do concreto, ocasionando a menor concentração de pasta e uma maior concentração de agregados nesta região, fazendo surgir duas regiões com concreto em diferentes teores de cimento (uma mais rica, situada na porção central, e outra mais pobre, situada na base do pilar, onde os valores do potencial de corrosão tendem a ser mais negativos). A densidade de armaduras nessa mesma região é mais elevada, visto que é neste ponto que se faz o transpasse das armaduras, dificultando o adensamento do concreto lançado na base dos pilares e, conseqüentemente, influenciando os valores dos potenciais de corrosão. Ressalta-se também que nessa área, o acúmulo de água se dá por maior tempo e intensidade fazendo com que essa porção seja mais suscetível à ação da umidade que as regiões mais próximas da laje de cobertura, geralmente mais seca, justificando assim a maior eletronegatividade dos valores de potencial de corrosão na base dos pilares.
