Impactos das Tecnologias na Engenharia Civil 2

O NÍVEL DE SERVIÇO E ÍNDICE DE QUALIDADE DA CALÇADA: ESTUDO DE CASO EST-UEA

RESUMO: O meio de andar a pé é a forma mais antiga de transporte sendo assim, os pedestres necessitam de calçadas seguras e acessíveis. Contudo, nas pesquisas realizadas pela Mobilize Brasil (2012) em cidades brasileiras, apontaram que a cidade de Manaus possui uma das piores calçadas, as quais, são de má qualidade, não possuem acessibilidade, são ocupadas por vendedores ambulantes ou muitas vezes inexitem. Este trabalho tem como objetivo apresentar um estudo de nível de serviço e qualidade da calçada, o local escolhido para estudo foi a calçada da Escola Superior de Tecnologia, da Universidade do Estado do Amazonas que é localizada na Avenida Darcy Vargas e apresenta uma frequência de caminhada significativa. Com base na metodologia de Ferreira e Sanches (2001), a calçada estudada foi dividida em dois trechos e com os dados obtidos pode-se definir o IQC e nível de serviço, cujo os resultados foram 0 e

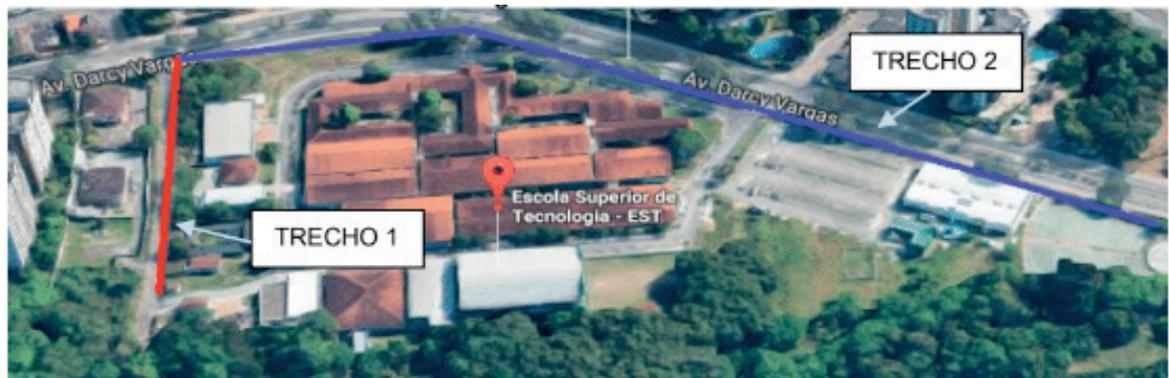
Figura 2. Área de Estudo.

A pesquisa foi realizada na calçada da Escola Superior de Tecnologia – EST, localizada na Avenida Darcy Vargas. A escolha justificou-se pelo fato do local apresentar falta de manutenção e da avenida apresentar um grande fluxo de automóveis, sendo assim, as calçadas se tornam esquecidas, prejudicando o pedestre. Além disso, a EST possui aproximadamente mais de 2000 alunos, sendo que a maioria utiliza a calçada para se locomover, portanto, as calçadas são um local com grande concentração de pedestres. Na Figura 2, é possível observar a delimitação da área de estudo.
