O Essencial da Arquitetura e Urbanismo 2

ESTUDO DAS ARGAMASSAS ANTIGAS DA IGREJA DE N. S^a DO ROSÁRIO DOS HOMENS PRETOS EM SÃO CRISTÓVÃO SE/BR

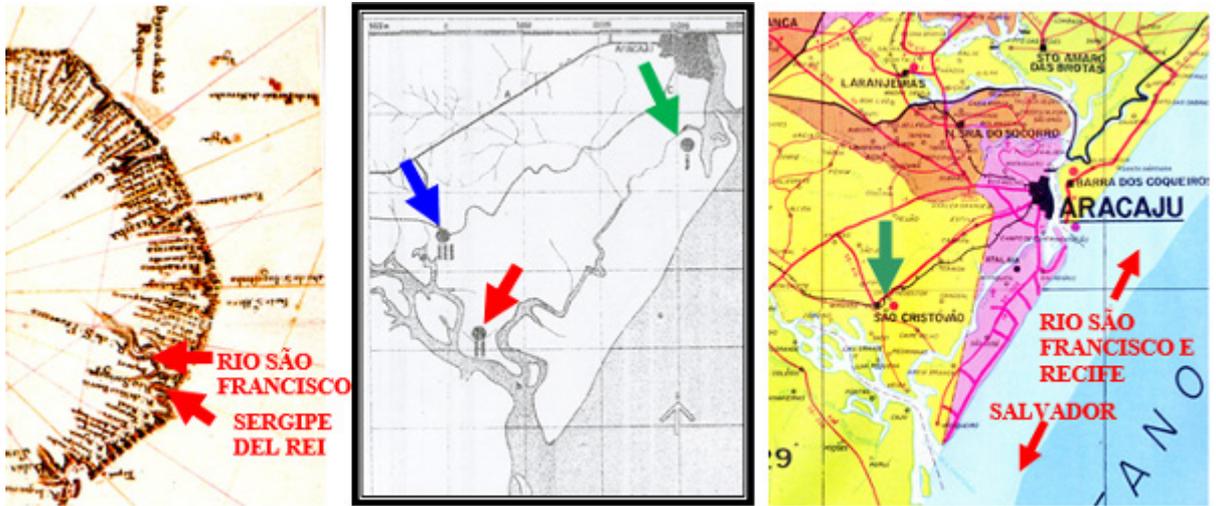
Figura 1: (acima esquerda) – Detalhe do Mapa de João Teixeira Albarnaz “O Moço” de 1666 mostrando os Rios São Francisco, Rio Sergipe, Vaza Barris e Rio Real. Extraído do livro: “Do Cosmógrafo ao Satélite” Centro de Arquitetura e Urbanismo do Rio de Janeiro: UFRJ, 2000. p. 27. (acima ao centro) - mapa com a localização atual de S. Cristóvão em azul, em vermelho a Segunda localização do Sítio Histórico e em Verde a Primeira localização in AZEVEDO, Paulo Ormino de. (Coord.). *Plano Urbanístico de São Cristóvão*. Vols. II e III. Grupo de restauração e renovação arquitetônica e urbanística. FAU-UFBA, Salvador, 1980. (acima direita) - mapa atual do Estado de Sergipe com a localização atual de S. Cristóvão e dos Rios Vaza Barris e Sergipe – Mapa Político Regional Rodoviário e Turístico. São Paulo: Trieste, 2003. Alguns dados interessantes: São Cristóvão está a 111 Km do Rio S. Francisco, está 331 Km de Salvador e 526 Km de Recife. São Cristóvão está 25 Km do Rio Sergipe.

A cidade de São Cristóvão de Sergipe Del Rei teria tido três locais de implantação (Figura 1), sempre fundamentados na defesa contra os ataques inimigos; posteriormente teria se tornado já no século XVII uma das principais rotas de ligação com Salvador/Recife através de estradas marítimas ou terrestres para a comercialização de gado e fumo (Nunes, 1989, p. 131). Portanto, a posição geográfica de Sergipe, entre as duas principais capitânicas e as riquezas naturais, que vão aos poucos estimulando o espírito dos colonizadores, faz de São Cristóvão local importante de descanso e

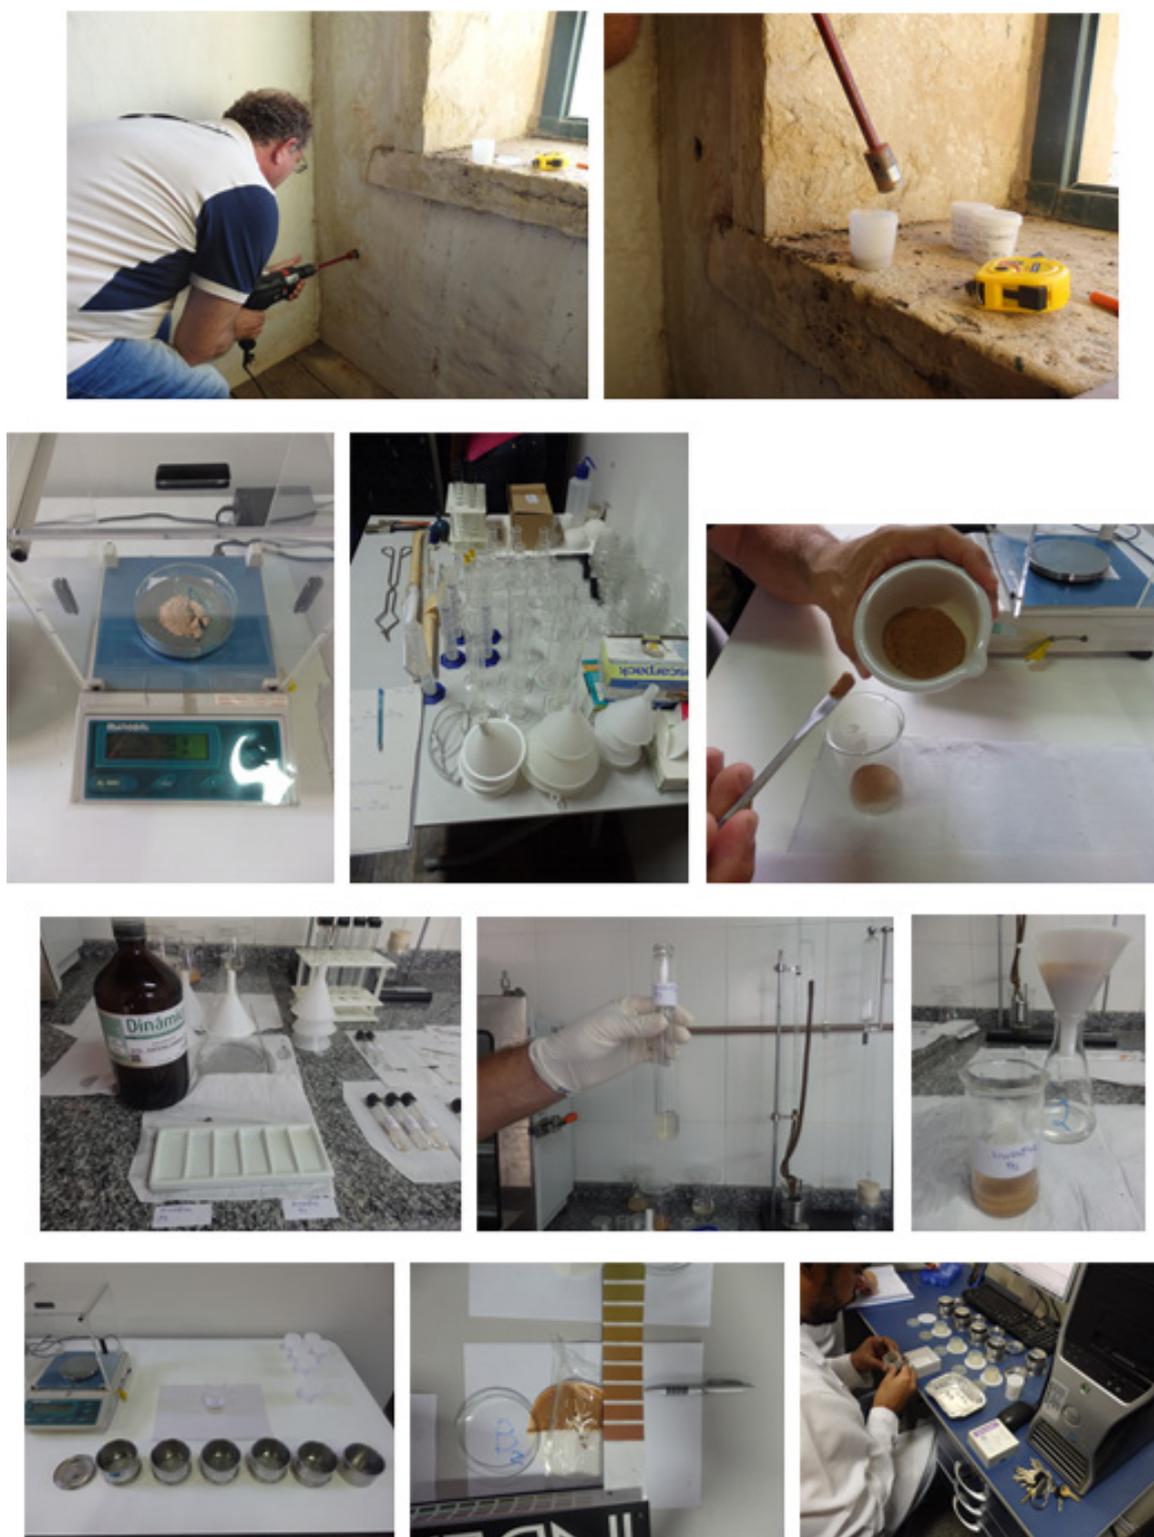
Figura 4 – (acima): extração de amostra A₁; (centro acima); esquerda – pesagem amostra

A₁ úmida ensaio umidade; centro – vidrarias diversas para realização dos ensaios; direita – pesagem de 10 gramas destorroadada da amostra B₁ para ensaio de sais; (centro abaixo): esquerda – ataque filtrado A₃ e B₁ com difenilamina para resultado nitrato; centro – verificação sulfato na amostra B₂; direita – separação em grossos e finos para traço e granulometria amostra B₂; (abaixo): esquerda – ensaio granulometria amostra B₂; centro – ensaio cor verificação tabela NCS após análise colorímetro digital; direita – preparação amostra para ensaio EDX aparelho BRUKER. Fotos: Silva, dez 2016; jan; fev e mar de 2017.

As amostras A (1; 2 e 3) e B (1; 2 e 3) foram levadas para laboratório (CTPR – Centro de Tecnologia da Preservação e Restauro no Campus de Laranjeiras da UFS); e passaram pelos seguintes ensaios: **a)** Determinação de Umidade; **b)** Determinação por ataque de sais Nitrato; Cloreto e Sulfato; **c)** Determinação do Traço e da Granulometria; **d)** Determinação da cor da argamassa e; **e)** Eflorescência de Raio X – ERX. As amostras após os ensaios apresentaram as seguintes características de maior expressividade: **a)** a Umidade da parede do coro apresentou índices maiores na amostra A_2 (5,4%), sendo a menor taxa verificada na amostra A_1 , portando conclui-se tratar de umidade descendente vinda de infiltrações provenientes de problemas na cobertura; quanto à Umidade na torre a maior taxa de umidade foi detectada na amostra B_1 (7,9%) descendo para 1,6% na amostra B_2 , indicando umidade ascendente, provavelmente proveniente do vão da abertura da janela da torre; **b)** quanto à determinação do ataque por sais solúveis, foram analisadas as amostras A_3 e B_1 ; a amostra A_3 apresentou quantidade média de nitrato; pequena quantidade de cloreto e ausência de sulfato; já a amostra B_1 apresentou pequena quantidade de nitrato; pequena quantidade de cloreto e ausência de sulfato; o nitrato possivelmente proveniente de fezes de pombos e morcegos; o cloreto de ataque de sal marinho (proximidade do mar); **c)** a amostra A_2 apresenta o seguinte traço provável: uma parte de cal (caucita); para 0,5 de argila (caulinita), para 1,5 partes de areia, sendo que para a granulometria da areia predomina 39% de areia média retida na peneira de malha 60 mm; na amostra B_2 o traço provável ficou determinado em uma parte de cal (caucita); duas partes de argila (caulinita); para 10 partes de areia, cuja granulometria apresentou a predominância de areia média na peneira de malha 60 mm retida de 34%; **d)** Quanto à determinação da cor a amostra A_2 apresentou a partir da leitura no colorímetro digital NCS RM 200 a matiz NCS S 3020-Y10R, ou seja, um amarelo avermelhado, com 30% de luminosidade e 20%

de saturação; quanto a amostra B₂ apresentou o resultado NCS S 4030-Y50R, ou seja, um amarelo avermelhado (amarelo com 50% de vermelho), luminosidade 40% e saturação 30%; e) O ERX apresentou para a amostra extraída da fachada principal da Igreja de Nossa Senhora do Rosário as seguintes características: 44,73% de Óxido de Cálcio (CaO); 23,64% de Óxido Ferroso (Fe₂O₃); 11,79% SiO₂; 9,35% de SrO; 4,05 de TiO₂; ainda apresentando traços de CuO; K₂O; SO₃; MgO; estes resultados apontam para grande presença de cal nas argamassas da fachada principal; bem como argila vermelha (Figura 4).

Antes de serem realizadas as análises descritas anteriormente, as amostras A₁; A₂ e A₃; bem como as amostras B₁; B₂ e B₃ passaram por observações visuais a partir de lupa de joalheiro que aumentou em 40X a observação, sendo que a amostra A₁ apresentou cor clara rósea, material orgânico, areia quartzosa muito fina, cal pulverizada. A amostra A₂ caracterizou-se pela presença de uma cor cinza claro, talvez proveniente de uma fina camada de cimento, não apresentou material orgânico, não apresentou nódulos de cal, mas apresentou cal pulverizada, pouca argila e pouca resistência. A amostra A₃ apresentou cor avermelhada, rica em argila vermelha – óxido de ferro – pouca cal, muita areia fina e média, sem material orgânico, presença de nódulos de cal e presença de arenitos e ou granitos. A amostra B₁ apresentou muita cal pulverizada, consistência e dureza baixa, predominância de argila vermelha e pobre em cal (nódulos de cal). A amostra B₂ apresentou muita argila vermelha, muito pouco cal, areia média e fina, sem material orgânico. A amostra B₃ apresentou-se rica em argila vermelha, sem material orgânico, muita areia fina e cal pulverizada.
