Impactos das Tecnologias na Engenharia Civil 4

IDENTIFICAÇÃO DE MANIFESTAÇÃO PATOLÓGICA E RECUPERAÇÃO DE FUNDAÇÃO DE ESTRUTURA DE CONCRETO ARMADO EM RECIFE-PE

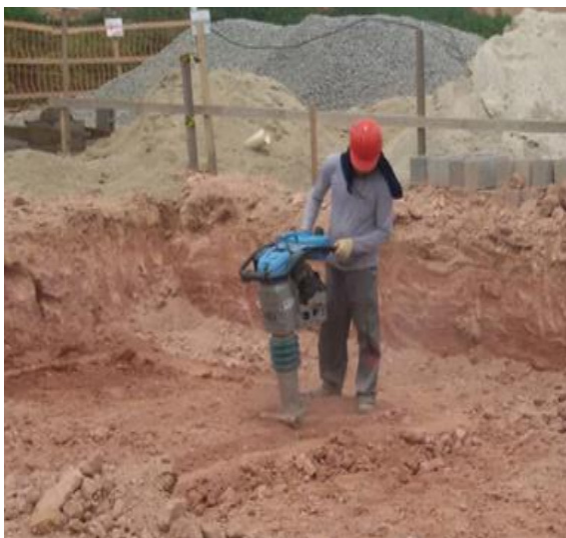
Figura 7 – Compactação do solo.

Na obra que está sendo exemplificada, a compactação realizada no solo foi do tipo à percussão, como mostra a figura 7. Os trabalhos iniciais para a construção de novas sapatas se deram pela escavação do solo manualmente, utilizando a pá, picareta, cavadeira articulada e alavanca.
