Impactos das Tecnologias na Engenharia Civil 4

INVESTIGAÇÃO E RECUPERAÇÃO DE PROBLEMAS PATOLÓGICOS EM UM MURO DE CONDOMÍNIO RESIDENCIAL LOCALIZADO NA CIDADE DO RECIFE-PE

INVESTIGATION AND RECOVERY OF PATHOLOGICAL PROBLEMS IN A RESIDENTIAL CONDOMINIUM WALL LOCATED IN THE CITY OF RECIFE-PE

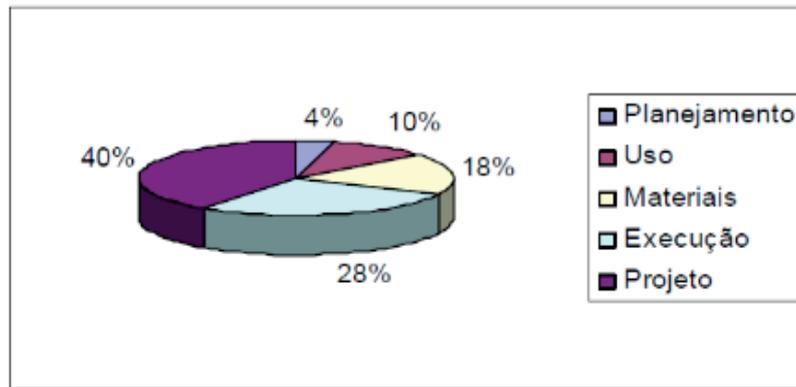
Figura 1 - Origem dos problemas patológicos com relação às etapas de produção e uso das construções.

Na figura 1 apresentada, é notório a incidência das causas serem por projeto e execução, que juntas somam mais de 50% do total e apenas 32% fica representado por uso, materiais e planejamento. O gráfico da figura 1 tem a finalidade de apresentar, em porcentagem, a incidência das causas patológicas nas estruturas de concreto armado.

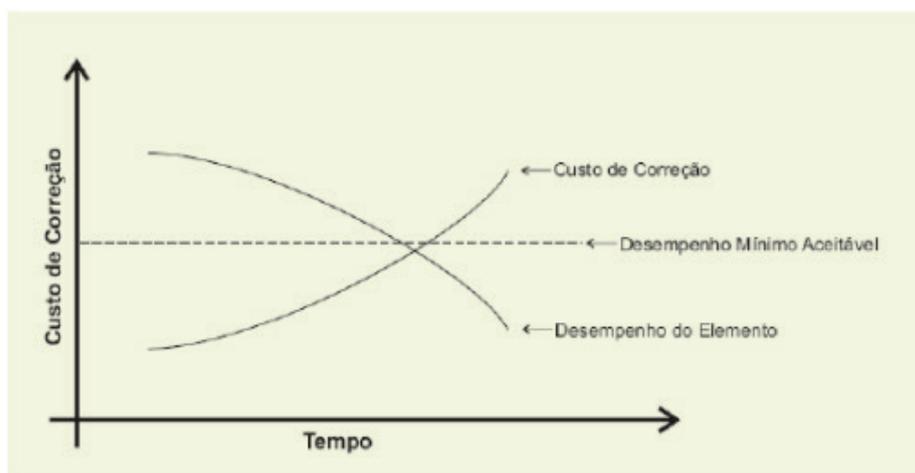
Figura 2 - Evolução dos custos de correções dos problemas patológicos no tempo.

O gráfico da figura 2 mostra como o desempenho do elemento e o custo de correção trabalha quase que inversamente proporcional, pois quanto maior o tempo maior será o custo para corrigir uma patologia e conseqüentemente menor será o desempenho do material inserido nessa problemática.

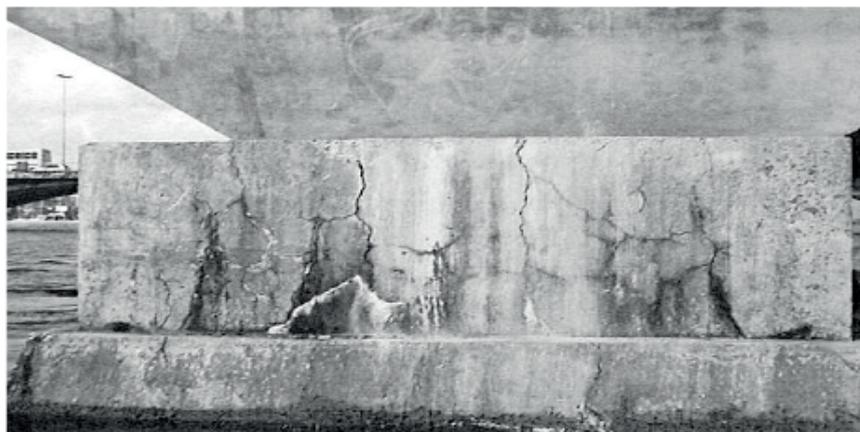
Figura 3 – Bloco de fundação com intensa fissuração e lixiviação induzida por RAA.

O caso mais grave está em uma ponte com 28 anos de idade, lá foram detectadas patologias muito sérias em todos os seus blocos de fundação. A origem dessa patologia, inicialmente, foi por reações álcali/agregado, levando a uma série de problemas como: fissuração, corrosão de armaduras, ataques de sulfatos (HELENE, 2002). Foram gastos, na época, para recuperação da ponte 5,5 milhões de reais.

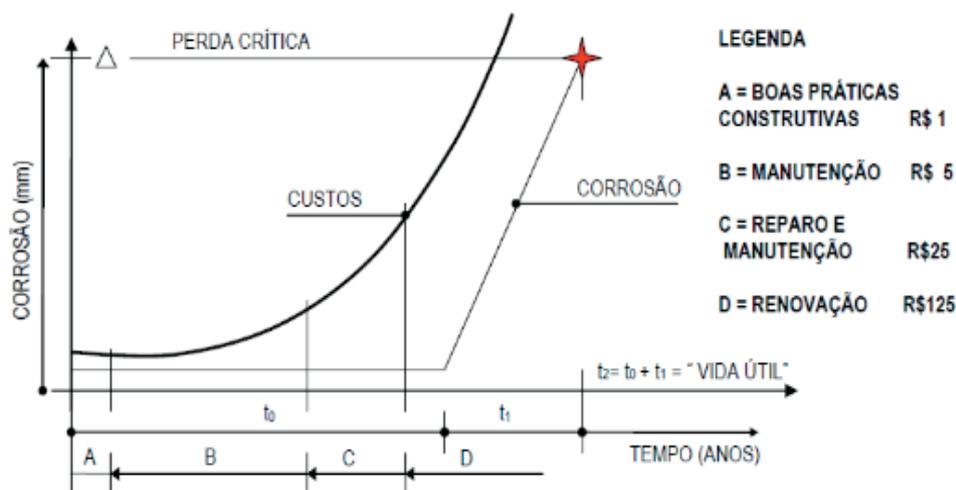
Figura 4 – Gráfico da lei dos cinco.

Sitter (1983), diz que os custos crescem em uma razão geométrica de ordem cinco (1, 5, 25, 125), significando que se gastaria 125 vezes mais em uma intervenção, na fase mais avançada da corrosão, do que se medidas simples tivessem sido adotadas na fase A, quaisquer que sejam, projetos e especificações adequadas e boas práticas construtivas, para garantir uma determinada vida útil.

Para Andrade e Silva (2008), o maior legado da “Lei dos cinco” (figura 4) não são os valores em si, mas a conscientização da cadeia produtiva de que, o foco da atenção deve ser concentrado nas fases de projeto e construção (A) e na manutenção preventiva (B) para obtenção da durabilidade das estruturas de concreto.

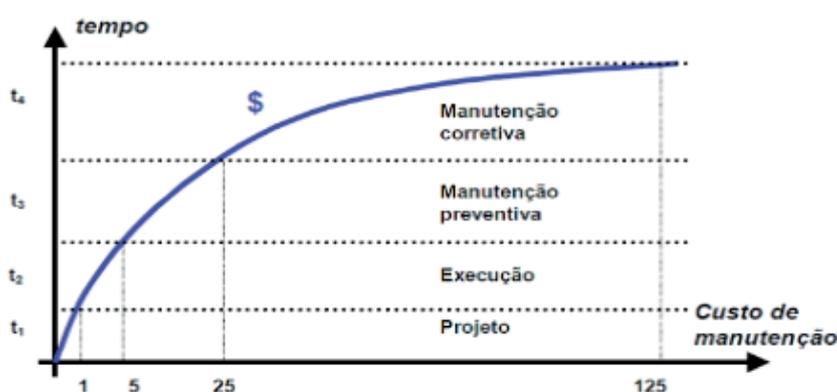
Figura 5 - Gráfico do aumento do custo com manutenção com o passar do tempo.

Abrangendo um pouco mais a situação de gastos estudados, Perez (1988), enfatiza a importância de se pensar na atividade de manutenção desde a fase de projeto, quando as deficiências podem ser discutidas e corrigidas a custo praticamente nulo em se comparado com as intervenções que eventualmente sejam necessárias. Na figura 5, a lei dos cinco deixa apenas de ser comparada com problemas corrosivos e passa a valer para toda a construção civil.

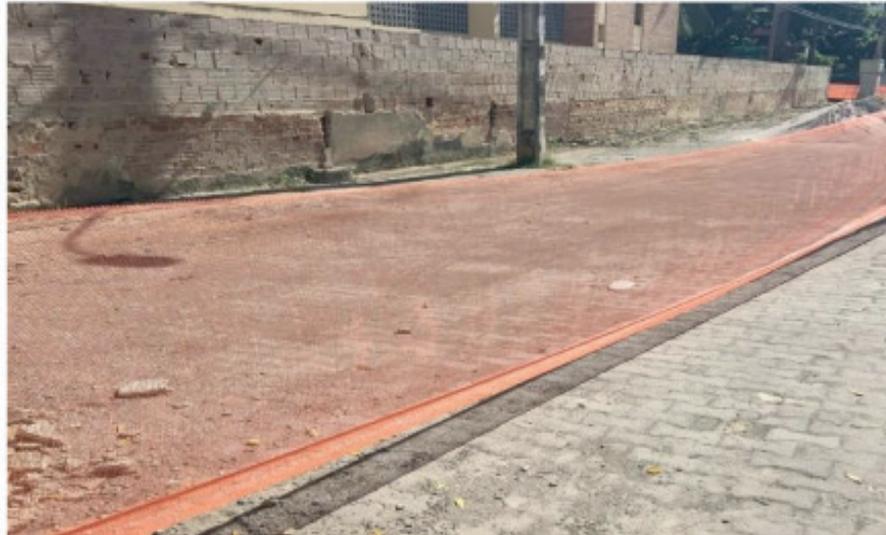
Figura 6 – Muro com risco de desabamento com área isolada.

Foi verificada pelos moradores do condomínio e de moradias próximas a movimentação do muro quando o mesmo sofria pequenos esforços solicitados: a ação dos ventos e utilização dos moradores e funcionários, como escoro de algum objeto ou de seu próprio corpo.

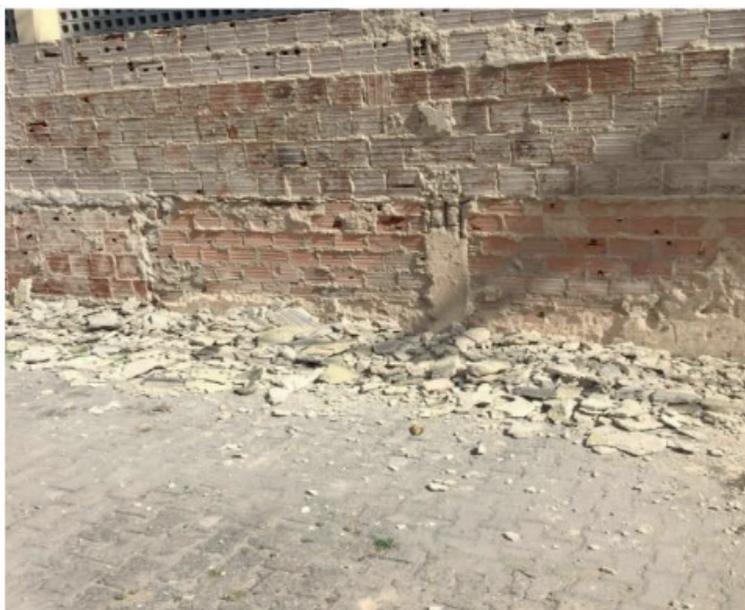
Figura 7 – Análise visual da estrutura corrompida.

A análise para diagnosticar as patologias apresentadas pelo muro detectou vários problemas construtivos que levaram a este fim. Foram encontrados: pilares até certa altura do muro, um pilar concretado com madeira no lugar do aço, cobrimento não conforme com a NBR 6118:2014 e a falta de uma cinta de amarração superior.

As figuras acima demonstram os erros construtivos diagnosticados como causadores do problema, sendo eles erros de cobertura, erros em pilares e na cinta de amarração superior. No caso do cobertura, o local da construção é uma cidade litorânea, próximo ao mar e classificado com uma classe de agressividade III, ambiente marinho e risco de deterioração grande, segundo NBR 6118:2014. Assim, é possível detectar uma não conformidade do cobertura, que determina 40 mm para um pilar de concreto armado.

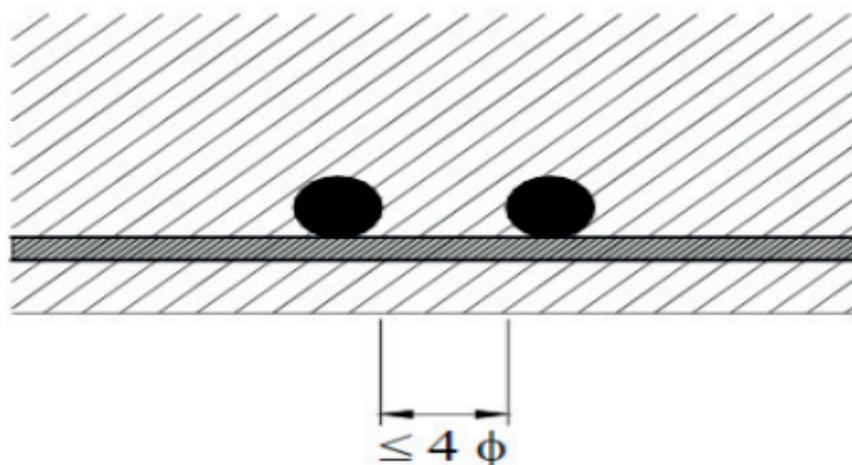
Figura 10 – Espaçamento máximo entre as duas barras emendadas por transpasse.

Tirantes e pendurais também não admitem a emenda por transpasse. As barras a serem emendadas devem ficar próximas entre si, numa distância não superior a 4ϕ . Barras com saliências podem ficar em contato direto, dado que as saliências mobilizam o concreto para a transferência da força.
