Impactos das Tecnologias na Engenharia Civil 4

REFORÇO ESTRUTURAL, MONOLITIZAÇÃO E IMPERMEABILIZAÇÃO EM BLOCOS DE FUNDAÇÃO

RESUMO: A reação álcali-agregado é uma das manifestações patológicas de maior grau de deterioração do concreto, principalmente em obras de infraestrutura, barragens, pontes e atualmente na fundação de edifícios residenciais na Região Metropolitana do Recife. Diante do exposto, dado ao grande número de obras afetadas pela RAA, a pesquisa buscou através de estudo de caso abordar o procedimento de execução dos serviços para recuperação, reforço estrutural, monolitização e impermeabilização dos blocos de coroamento de estacas da fundação de um edifício residencial situado na cidade de Recife – PE. Com a recuperação, reforço estrutural, monolitização e a impermeabilização, espera-se que os blocos de coroamento das estacas de fundação continuem mantendo a garantia e a segurança da edificação.

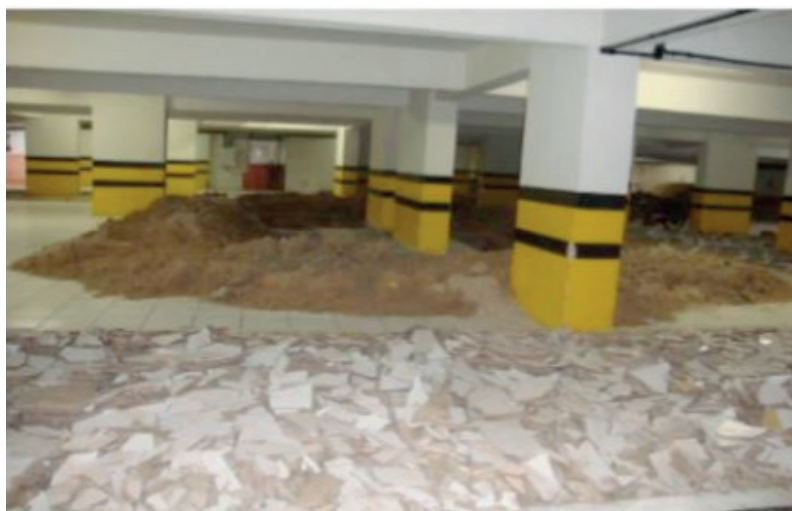
Figura 2 – Demolição de piso, contrapiso e escavação

A demolição do piso e contrapiso foram executadas com martelos elétricos operados manualmente como mostra a Figura 2, fazendo a liberação do material do aterro que teve sua remoção realizada manualmente. Foram colocadas madeiras para fazer o escoramento das cavas para manter as paredes das cavas em seu devido lugar evitando assim o escorregamento das mesmas.

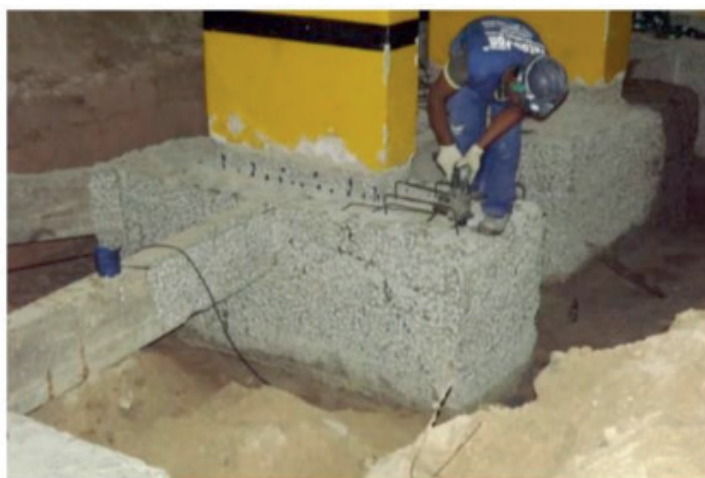
Figura 5 – Execução de furação para ancoragem da armação de reforço

Os furos foram feitos nos locais especificados no projeto e em seguida foi aplicada a resina epóxi estrutural para fazer a ancoragem da armação, tanto no bloco como no pilar foi feita a ancoragem da armação. A Figura 5 mostra a execução dos furos de ancoragem com broca elétrica.

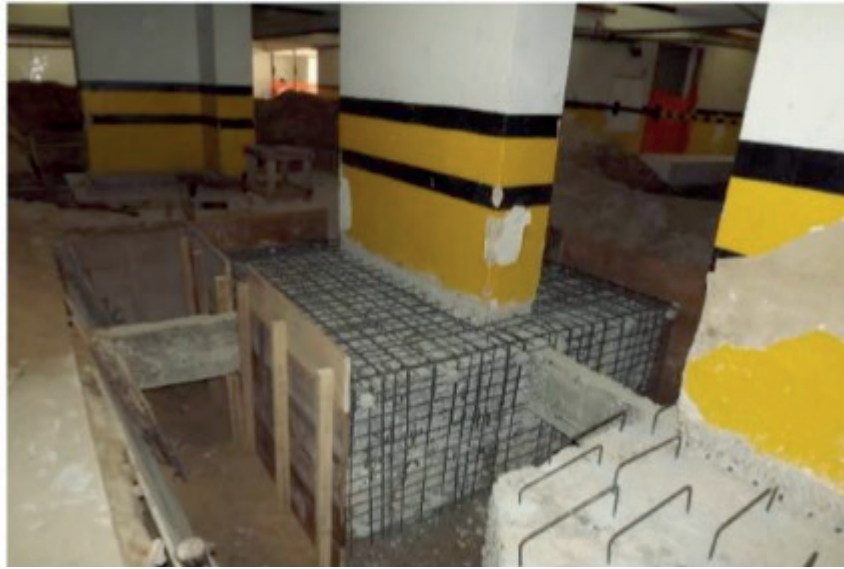
Figura 6 – Bloco com armadura de reforço

A armação foi especificada em projeto estrutural tendo duas camadas de ferro fazendo a armação superior do bloco e uma camada revestindo a lateral do bloco. Desta forma, foi obtido um bloco reforçado na sua parte superior e na lateral, onde foi usado aço CA – 50 com diâmetro de 10 mm como mostra a Figura 6.

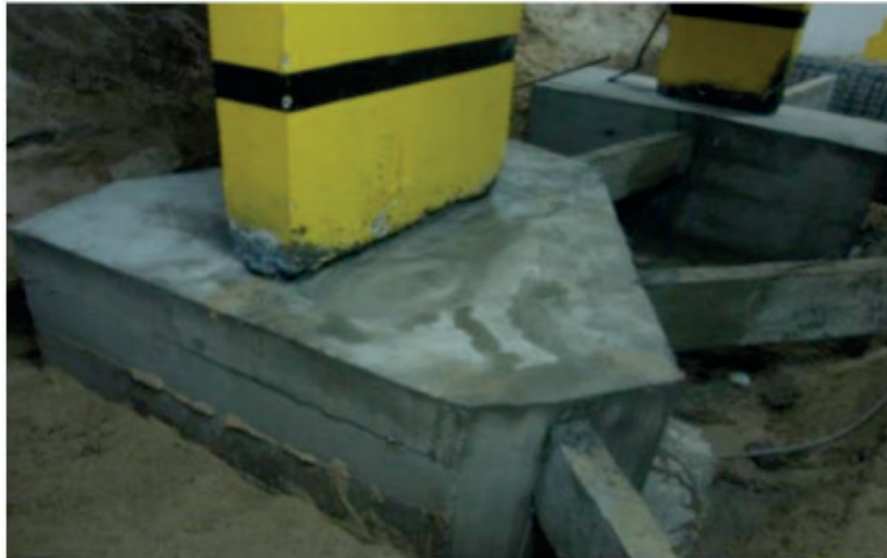
Figura 7 – Bloco finalizado e impermeabilizado

Após o início da cura do concreto com aproximadamente 24 horas da concretagem, foram retiradas as formas de madeira deixando o bloco finalizado aguardando a impermeabilização. A impermeabilização superficial do concreto estrutural foi feita com Viaplus 1000, revestimento impermeabilizante, semiflexível, bicomponente (A+B) à base de cimentos especiais, aditivos minerais e polímeros impermeabilizantes. A Figura 7 mostra o bloco de fundação finalizado e impermeabilizado.

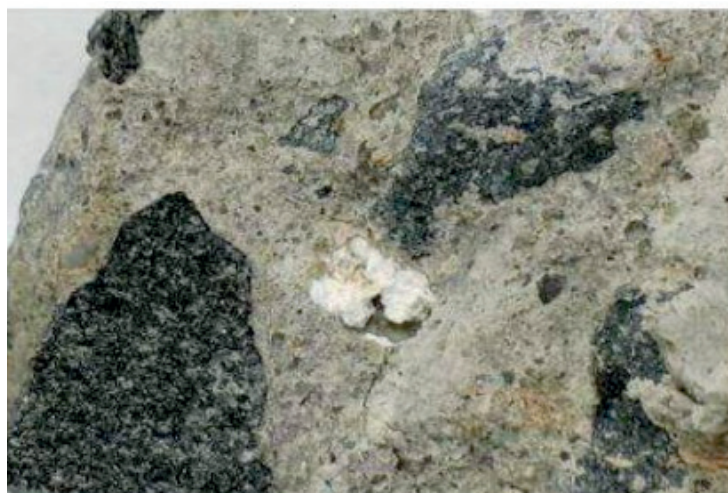
Figura 8 – Amostra ensaiada do concreto

e texturas próprias de concretos submetidos a processos normais de preparação e dosagem, com adensamento e homogeneização adequados. Na Figura 8 temos uma amostra do concreto no qual apresenta bordas de reação ao redor do agregado graúdo e material esbranquiçado depositado dentro de um poro.
