# Impactos das Tecnologias na Engenharia Civil 4

## MÉTODOS E ENSAIOS UTILIZADOS PARA VALIDAÇÃO DE PATOLOGIA ESTRUTURAL EM PILARES DE CONCRETO ARMADO COM BAIXA RESISTÊNCIA À COMPRESSÃO

### METHODS AND TESTS USED FOR STRUCTURAL PATHOLOGY VALIDATION IN REINFORCED CONCRETE COLUMNS WITH LOW COMPRESSIVE STRENGTH

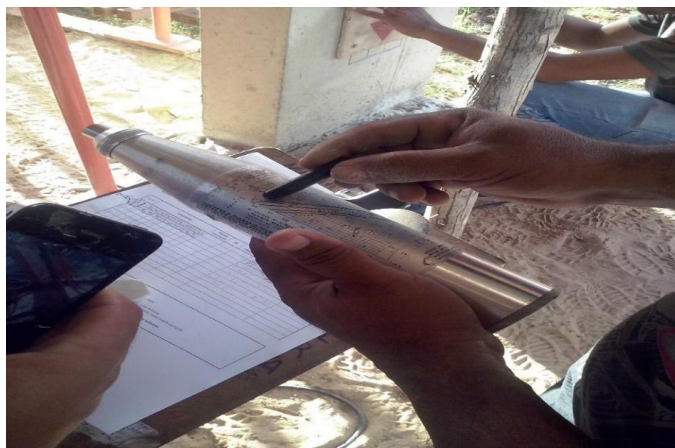
**Figura 2** – Esclerômetro

O aparelho para execução do experimento é da empresa Soiltest, modelo CT-320AM, Figura 2. Foi adotado pela empresa responsável pelo ensaio o valor de K, fator de correção da aferição do aparelho, de 0,97. Os pilares escolhidos para ensaio foram os pilares centrais e simétricos P8 e P26, apresentando a mesma dimensão transversal de 20 cm de largura e 40 cm de comprimento.

Como nossa peça estrutural em estudo trata-se de um pilar, a posição do aparelho para execução do ensaio é de 0°, zero grau. A posição do aparelho será útil para escolha da curva no gráfico que determina a resistência pelo índice esclerométrico efetivo (IEef).

Foi efetuado 9 (nove) leituras para cada pilar de estudo, sendo que cada leitura corresponde a um único impacto, obedecendo a distância mínima de 3 (três) centímetros para cada impacto.

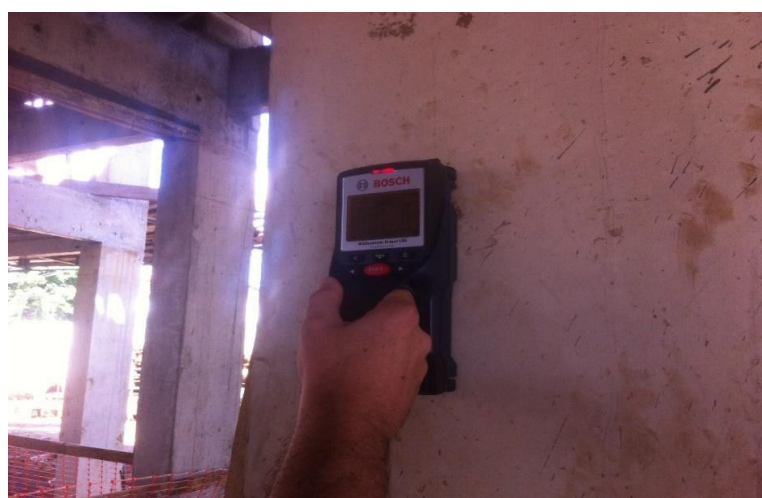
**Figura 3** – Pacômetro

A pacometria vem com a finalidade de auxiliar na execução do ensaio de extração de corpos cilíndricos, na função de detectar ferros transversais e longitudinais do pilar, evitando assim corte de armadura. Usado para verificar a conformidade do executado com o projeto para que não comprometa os corpos de provas extraídos.

O pacômetro ou scanner de parede, utilizado para investigação de armaduras, é da empresa BOSCH D-TECT 150 com profundidade de detecção para ferros de armadura de 150 mm, Figura 3.

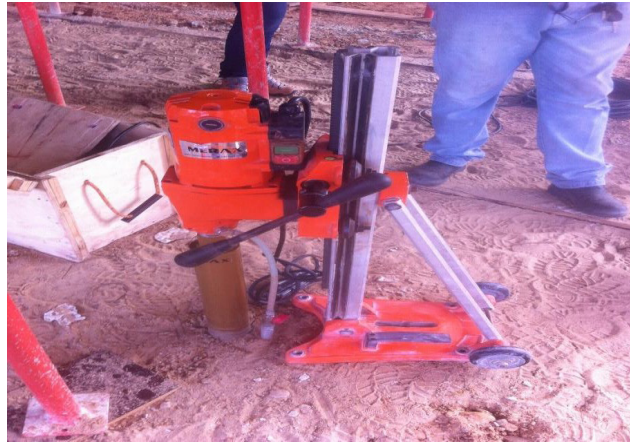
**Figura 4** – Sonda para extração de corpos testemunhos de concreto

A sonda para extração é da marca MERAX com coroa e cálice de 6', podendo chegar a perfurar diâmetro máximo de 205 mm, dependendo da broca, coroa e cálice a serem utilizados, Figura 4.

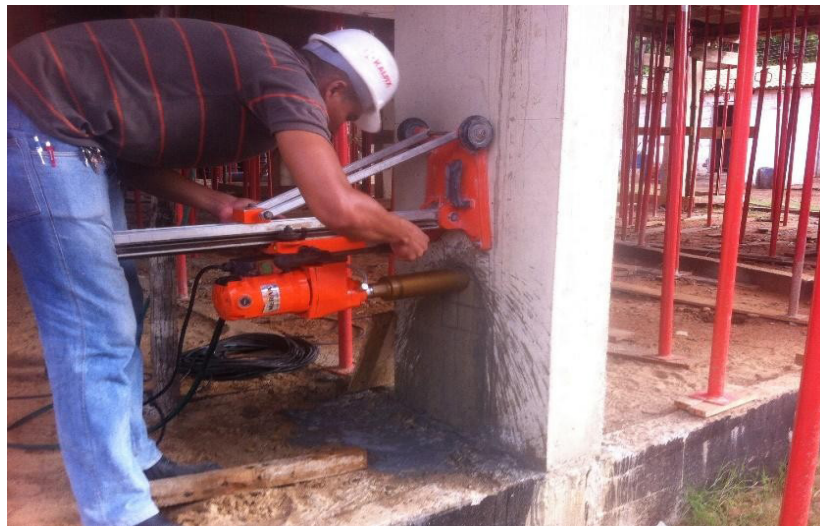
**Figura 5** – Início da extração dos testemunhos cilíndricos

Os pilares escolhidos para confirmação da baixa resistência à compressão são os mesmo que foram executados os ensaios de esclerometria, os pilares P8 e P26.

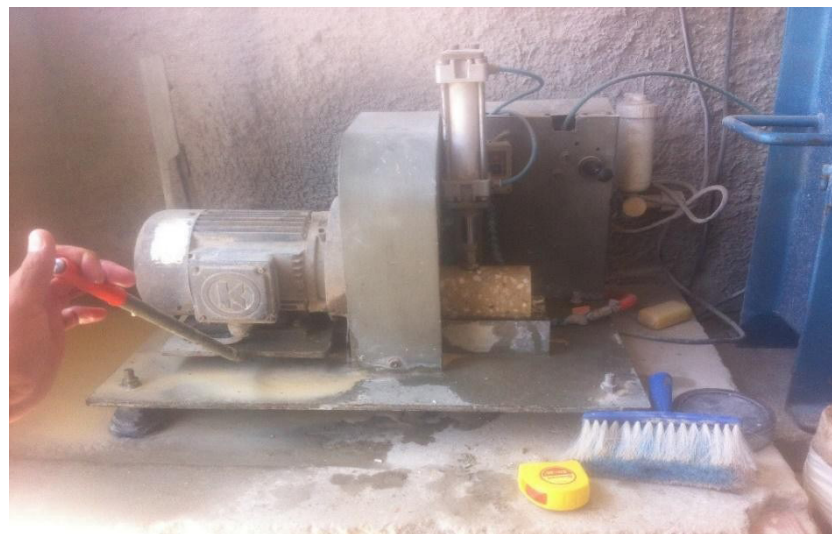
**Figura 7** – Retífica de testemunhos cilíndricos

Antes de caracterizar os corpos de prova, estes são cortados, utilizando retífica da empresa Belton Pneumáticos com serra diamantada dotada de refrigeração à água, regularizando os topos para que seja feita a correção da relação altura/diâmetro, retirada de materiais estranhos e obtenção de paralelismo entre os topos e sua ortogonalidade com as geratrizes, conforme Figura 7.

Como houve a correção das dimensões dos corpos de prova, através da retifica, Figura 7, para os quatro testemunhos cilíndricos a relação altura/diâmetro foi igual a 2 (dois), não foi necessário a correção quanto o coeficiente  $K_1$ .

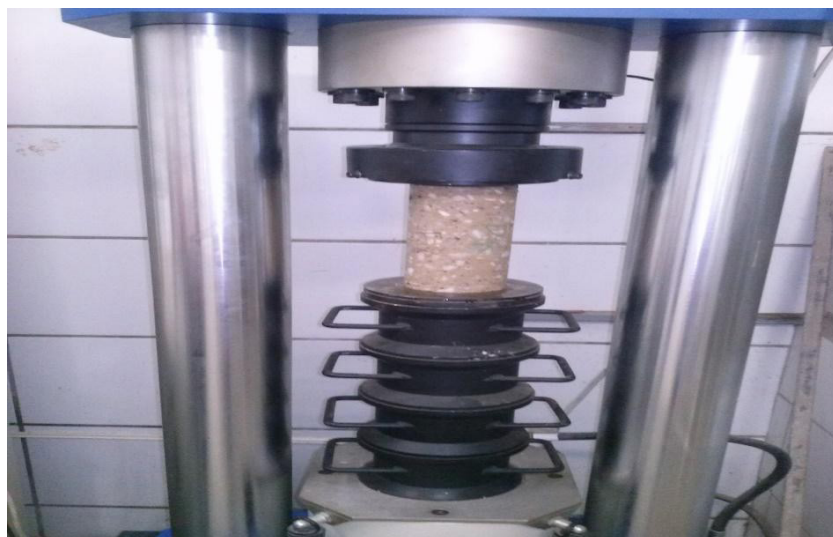
**Figura 8** – Preparação do ensaio à compressão dos testemunhos cilíndricos

Os corpos cilíndricos foram rompidos conforme o estabelecido na ABNT NBR 5739, Figura 8, pela prensa servo-hidráulica e microprocessada da EMIC, para ensaio de concreto modelo PC200CS, capacidade máxima 200 ton, sendo determinada sua resistência de ruptura à compressão axial. Os resultados dos ensaios obtidos, identificados como  $f_{ci,ext,inicial}$ , são descritos na Tabela 2.

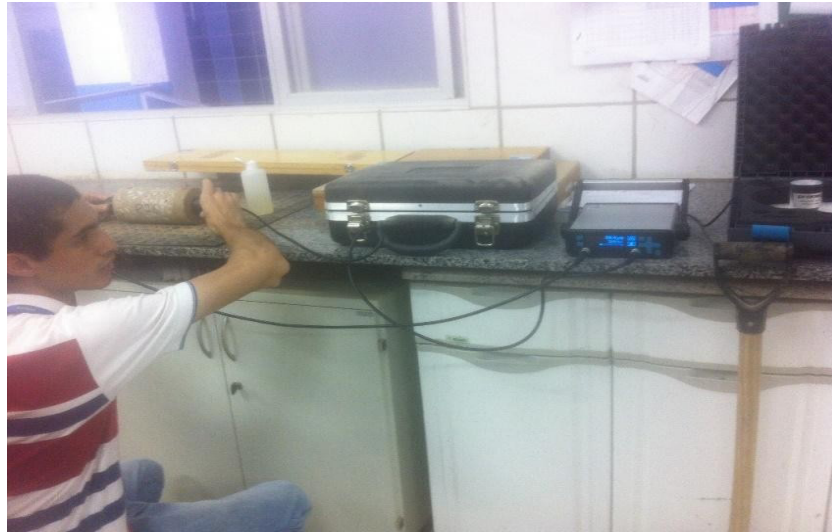
**Figura 9** – Ultrassonografia de corpos de provas e concreto

A aparelhagem necessária para ensaio é de um circuito gerador-receptor, que é um aparelho de pulso elétrico de baixa frequência ultrassônica, com alta estabilidade e precisão de leitura de pelo menos  $0,1 \mu s$  e um transdutor-emissor, aparelho que possibilita a transformação do pulso elétrico em onda de choque numa faixa de 24 kHz a

500 kHz e um transdutor-receptor, Figura 9, que é um aparelho que possibilita a transformação da onda de choque em pulso elétrico, com amplificação adequada ao circuito gerador-receptor, assim como relata a NBR 8802.

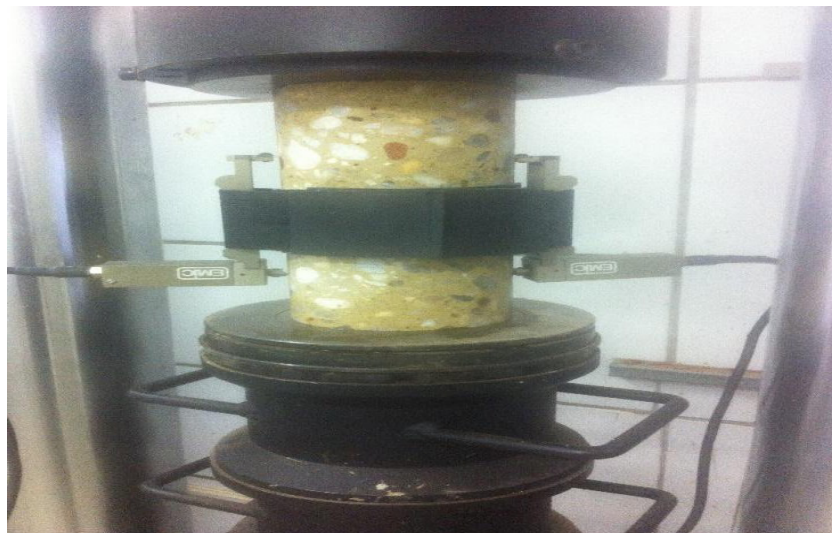
**Figura 10** – Extensômetro elétrico

O equipamento utilizado para ensaio foi a prensa servo-hidráulica e microprocessada da EMIC, para ensaio de concreto modelo PC200CS, capacidade máxima 200 ton e extensômetro mecânico EMIC.

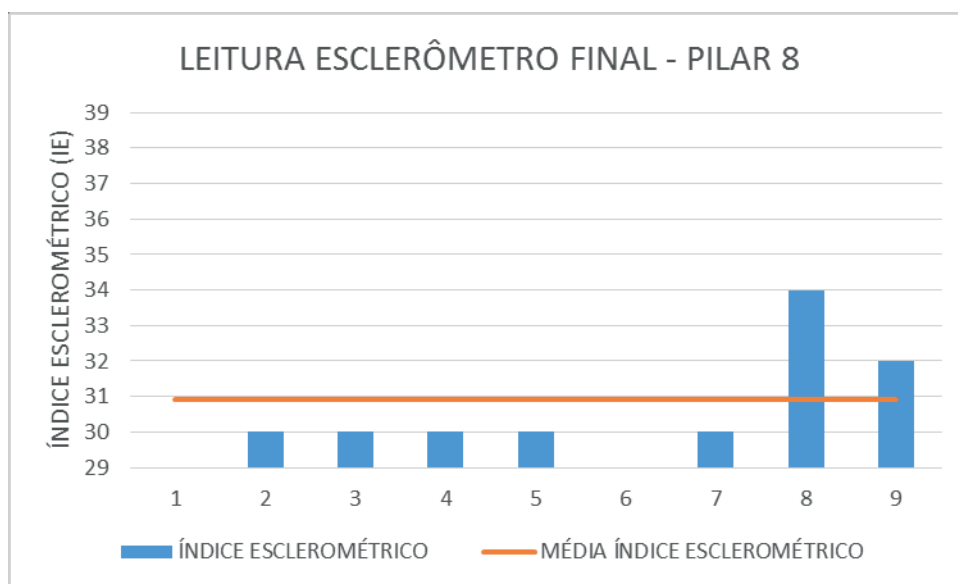
**Figura 11** – Leitura dos índices esclerométricos remanescentes do pilar 8

A Figura 11, mostram os resultados das respectivas leituras dos índices esclerométricos do pilar 8 para quantidade de 9 (nove) impactos.

$$IE_{ef} = 0,97.30,9$$
$$IE_{ef} = 29,97$$
