Impactos das Tecnologias na Engenharia Civil 4

ESTUDO DAS PRINCIPAIS PATOLOGIAS NA ESTRUTURA DA PONTE DO BRAGUETO EM BRASÍLIA - DF

RESUMO: Neste trabalho foi realizado um estudo das principais patologias presentes na Ponte do Bragueto, situada em Brasília Distrito Federal. Primeiramente foi desenvolvida uma revisão bibliográfica sobre as patologias em estruturas de concreto e suas causas, posteriormente a classificação das patologias encontradas utilizando como metodologia a GDE/UnB (2015) e a Norma DNIT (2006), fornecendo assim com esse estudo uma análise técnica sobre a atual situação da ponte juntamente com uma proposta de intervenção. Posteriormente a aplicação das metodologias citadas foi identificada de acordo com a metodologia GDE/UnB (2015) que a ponte precisa de intervenção imediata e que sejam realizadas as devidas obras

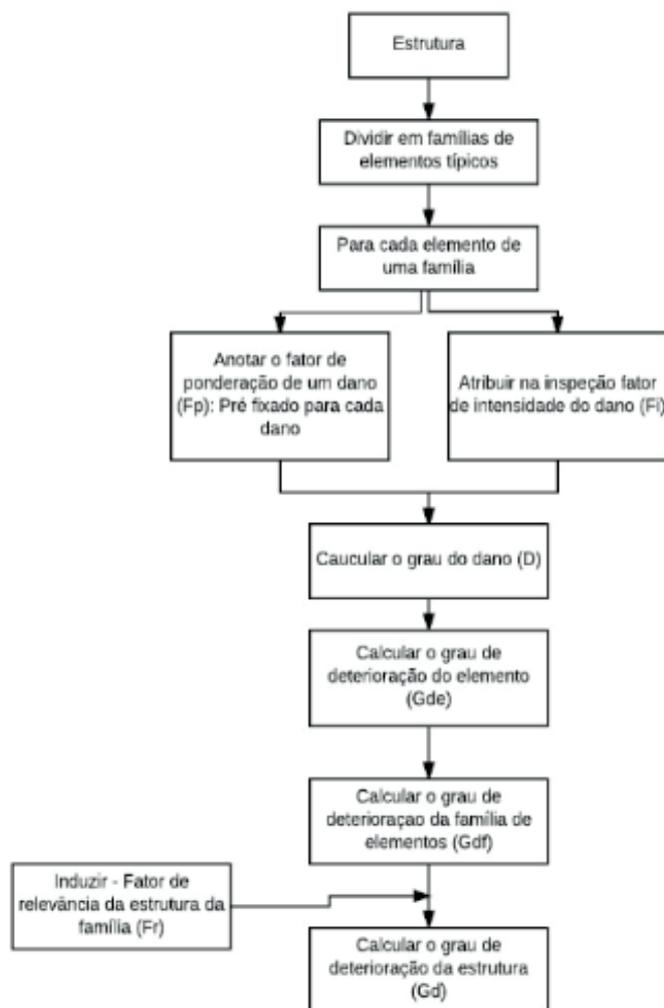
Figura 2.1: Fluxograma dos passos da utilização da metodologia GDE/UNB (2015).

convencionais. Na Figura 2.1 é mostrado o passo a passo para a utilização da metodologia.

A metodologia GDE/UNB (2015) é um auxílio aos engenheiros na tomada de decisão para propor manutenções para as estruturas analisadas. Para o roteiro de inspeção deve ser feito a determinação do grau da agressividade do ambiente a identificação dos elementos estruturais, os registros fotográficos e uma análise inicial dos tipos de danos na estrutura. No Manual de aplicação da Metodologia GDE/UNB (2015) a Obras de Arte Especiais estão todas as formulações e tabelas da metodologia, a seguir são apontados os significados de alguns conceitos.

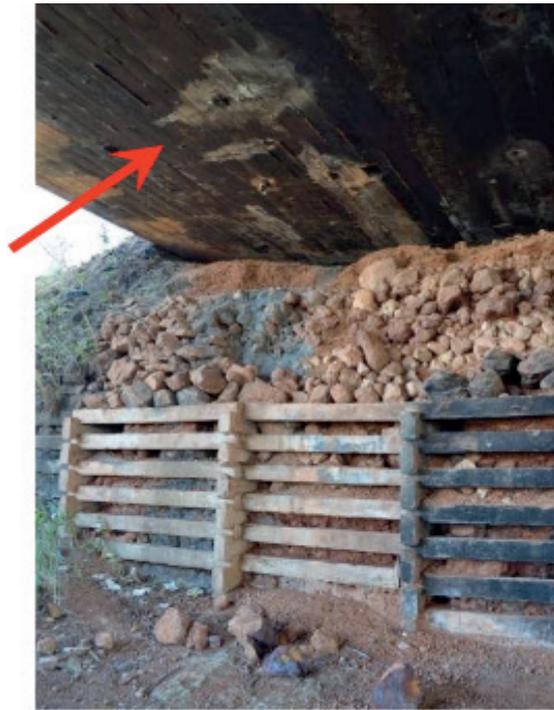
Figura 3.1: Parte inferior da ponte na ligação da ponte com o terreno.

Discriminação: Corrosão da armadura no concreto.

Efeito: Manifesta-se pela expansão, fissuração, lascamento do cobrimento, perda de aderência entre aço e concreto e redução da seção transversal da armadura.

Sugestão terapêutica: Deve-se efetuar um reforço na armadura prejudicada com uma nova camada de concreto magro e uma pintura impermeabilizante.

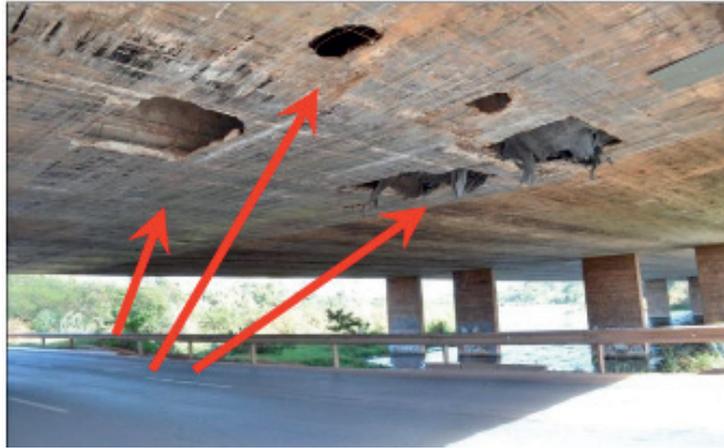
Figura 3.2: Parte inferior da ponte.

Efeito: Deslocamento visual de partes do concreto gerando desconforto visual e perigos para os transeuntes.

Sugestão terapêutica: Deve ser feita a recuperação geral e mecanizada.

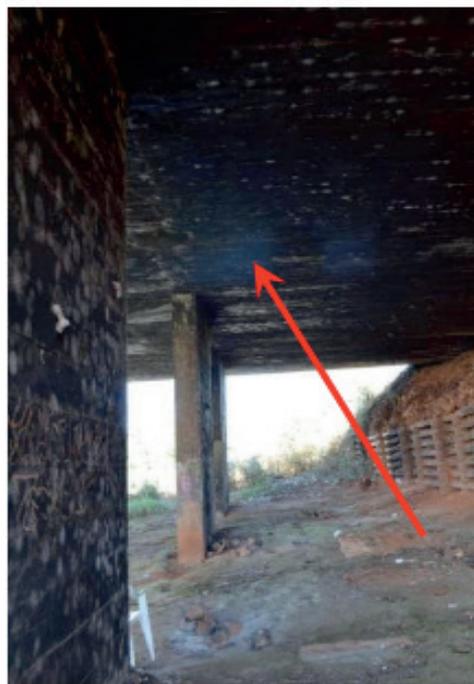
Figura 3.3: Parte inferior da ponte.

Na Figura 3.3 e apresentado o local em que apresenta infiltração.

Discriminação: Infiltração.

Efeito: Presença de manchas escuras na estrutura.

Sugestão terapêutica: Deve raspar a camada que se encontra com a manifestação patológica e realizar uma nova pintura impermeabilizante.

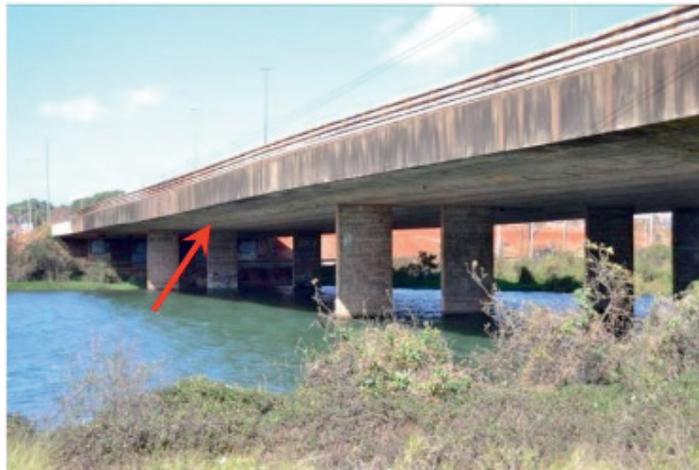
Figura 3.4: Lateral da ponte sobre o lago.

Efeito: Presença de deformação visível na ponte.

Sugestão terapêutica: Como a deformação não teve importância significativa na estrutura da ponte não é necessária uma sugestão terapêutica.

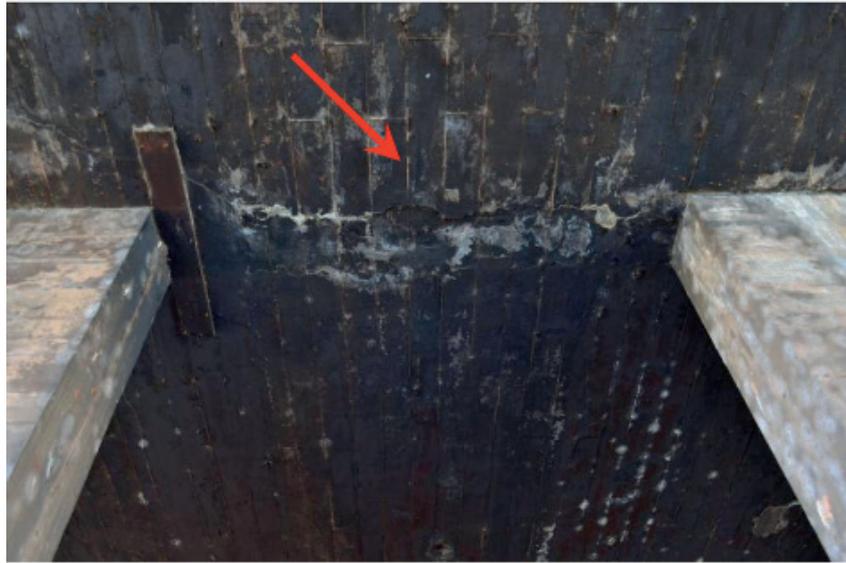
Figura 3.5: Parte inferior da ponte entre pilares.

Na Figura 3.5 é apresentado um local que apresenta fissuras.

Discriminação: Fissuras.

Efeito: Porta de entrada para agentes agressivos a armadura e diminuição da resistência do concreto no local afetado.

Sugestão terapêutica: O tratamento de trincas e fissuras é objeto de uma especificação particular própria.

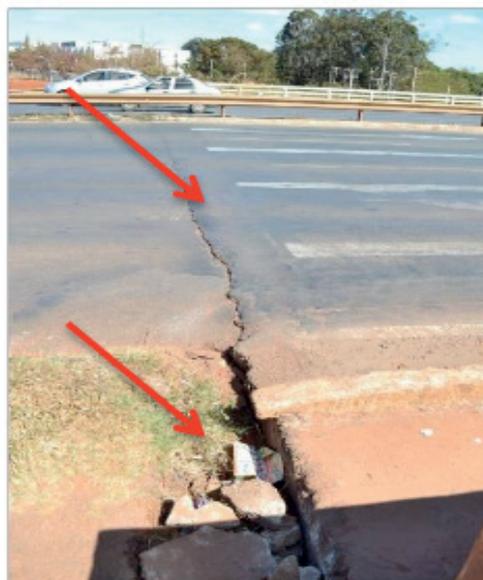
Efeito: Presença visual do encontro na pista da parte superior da ponte.

Sugestão terapêutica: É necessária a manutenção do local para que não sejam gerados danos no pavimento e nem sua descontinuidade.

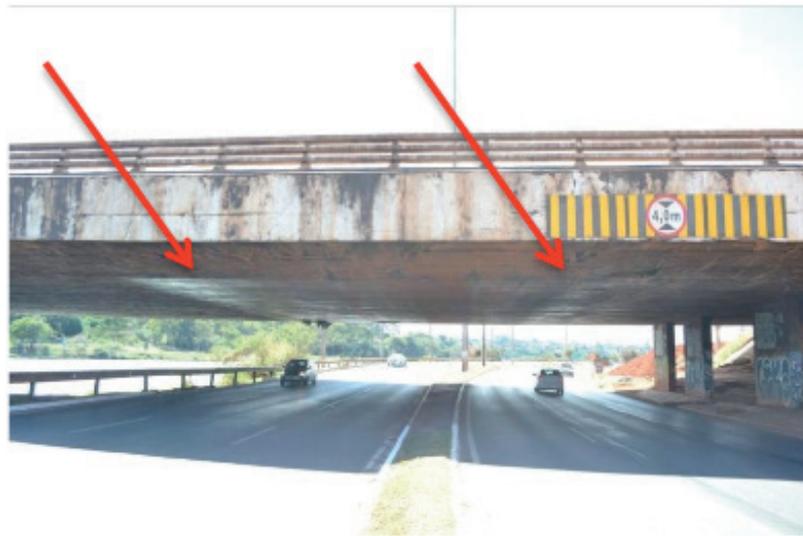
Figura 3.7: Parte inferior da ponte sobre a pista.

Na Figura 3.7 é apresentada local que apresenta desgaste por abrasão.

Efeito: Desgaste da laje inferior da ponte.

Sugestão terapêutica: Nova medição da altura entre a pista e a laje inferior da ponte e manutenção do local afetado.
