ANÁLISES DA RUPTURA EM TRECHO DA BR-060 NO MUNICÍPIO DE ALEXÂNIA, GOIÁS, E CONDIÇÕES APÓS SEIS ANOS DA RECUPERAÇÃO

RESUMO: O Rompimento da BR-060/GO ocorreu na divisa entre o Distrito Federal e o estado de Goiás, próximo à cidade de Alexânia/GO, km 24, dia 28 de dezembro de 2010. Em média, na rodovia passa cerca de 60 mil veículos por dia. A região é caracterizada por terreno acidentado com morros, vales e baixadas, fatores estes que contribuíram para o ocorrido. Também é cercada por diversos cursos d'água.

Este artigo objetiva apresentar análises das possíveis causas do deslizamento, mas também as soluções adotadas para recuperação do trecho que rompeu da BR-060/GO na divisa entre o Distrito Federal e o estado de Goiás, próximo a cidade de Alexânia/GO. Ademais das condições atuais, seis anos após o término da recuperação do trecho avariado. A solução principal para recuperação do trecho inclui o sistema de contenção em gabião, associados a obras complementares com vistas à recuperação do trecho para a liberação do tráfego na via.

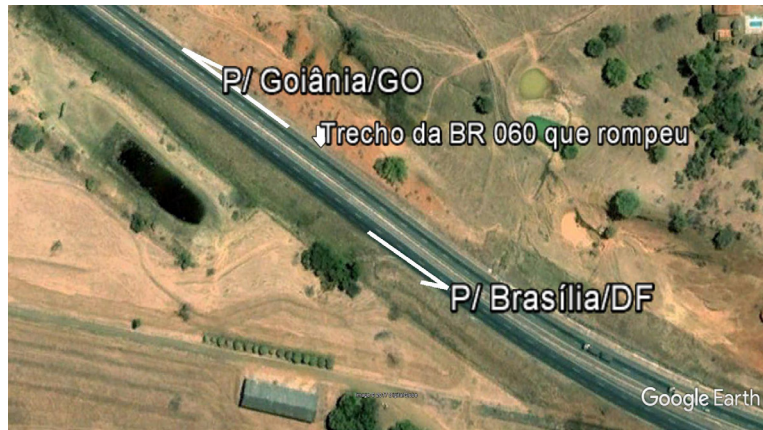
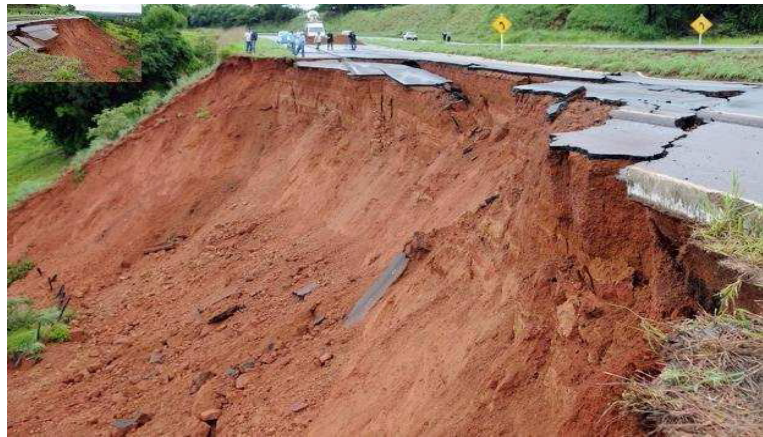
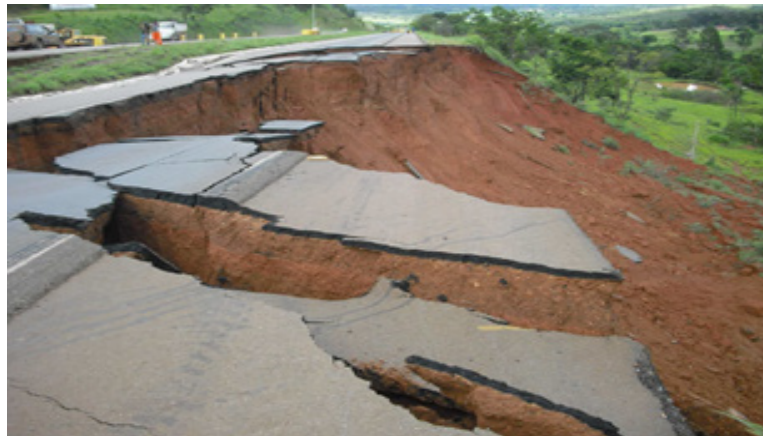
O deslizamento de terra com uma cratera próximo de 60m de comprimento e 12 metros de profundidade, interditou a via e o tráfego de veículos na região. O intenso período de chuvas seria a causa principal do deslizamento, felizmente sem vítimas, apesar da gravidade. As Figuras 2 a 4 mostram o trecho que rompeu.

Figura 2. Trecho rompido da BR-060/GO (31/12/2010).

Figura 3. Trecho rompido da BR-060/GO (31/12/2010).

Figura 4. Trecho rompido da BR-060/GO (31/12/2010).

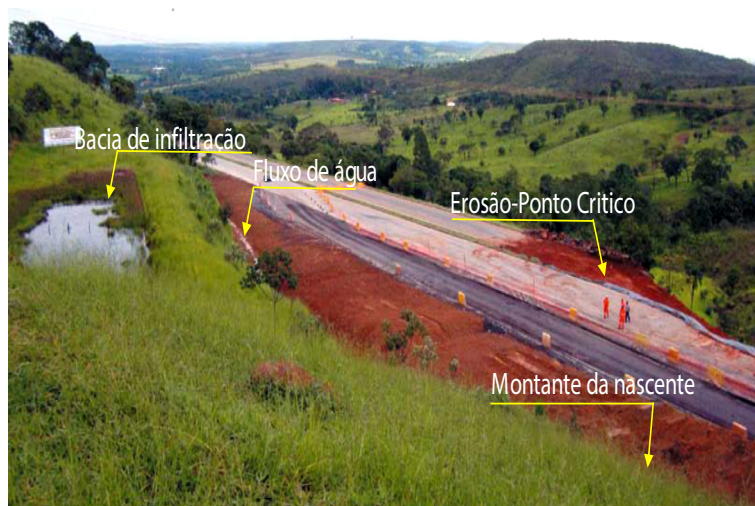
Ademais, a montante do corte realizado para instalação da rodovia, há uma área considerável em que houve a supressão da vegetação nativa objetivando investimentos na agricultura e pecuária. Além da supressão de vegetação, verificou-se a instação de bacia no terreno para armazenamento de água que conciliada à infiltração e escoamento provocaram ao possível caminho preferencial de fluxo na massa de solo vindo ao aumento da saturação do subsolo à rodovia, com a conseqüente instabilização do maciço. A Figura 6 mostra o possível fluxo no interior do maciço, e na Figura 7 apresenta-se uma vista da área com a bacia de infiltração a montante do trecho da rodovia que sofreu a ruptura.

Figura 7. Bacia de infiltração a montante da rodovia (Lino, 2016).

c) A montante do corte realizado para instalação da rodovia, havia uma área considerável em que houve a supressão da vegetação nativa objetivando investimentos na agricultura e pecuária. Além da supressão de vegetação, verificou-se a instação de bacia no terreno para armazenamento de água que conciliada à infiltração e ao escoamento provocaram o possível caminho preferencial de fluxo na massa de solo vindo ao aumento da saturação do subsolo à rodovia;

superficial e subterrânea de regiões. No estudo de caso em questão, essa interferência ocasionou o surgimento de nascentes e bacias de infiltração, fatores que contribuíram para o rompimento da rodovia;

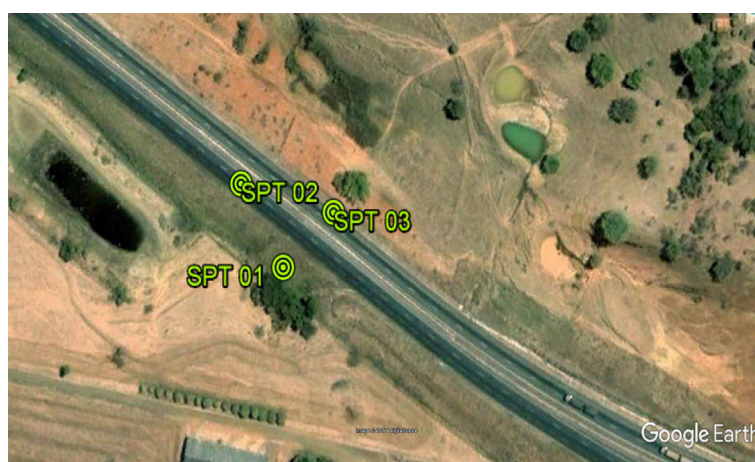
De início foram três furos de sondagem totalizando 45,35 (quarenta e cinco metros e trinta e cinco centímetros). Tais sondagens foram denominadas de SPT 01, SPT 02 e SPT 03, conforme indicação da Figura 8, sendo o SPT 1 à margem do rodovia e o SPT 02 e SPT 03 no eixo de cada uma das pistas.

Figura 8. Localização dos furos de sondagem SPT (BR- 060, km 24).

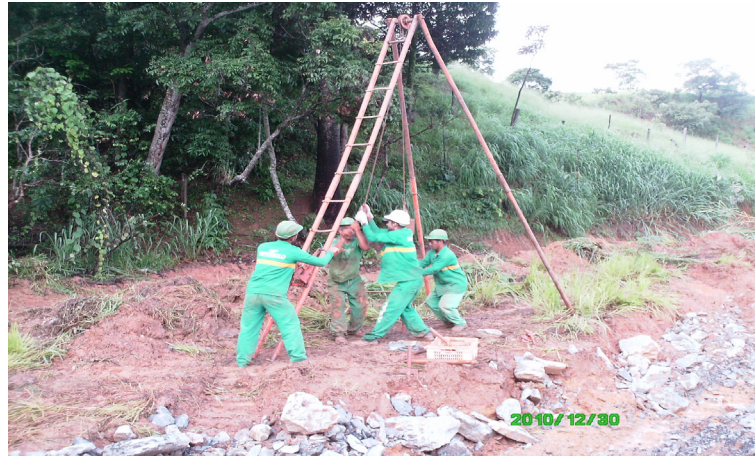
A Figura 9 mostra a execução da sondagem SPT 01 à margem da rodovia.

Figura 9. Vista de execução da sondagem SPT 1 (BR- 060, km 24).

Ao se considerar o tipo de solo encontrado, verificou-se tratar, predominantemente, de uma camada de aterro + material do corpo estradal com espessura variável de até três metros. Subjacente a esta camada, silte - argiloso a pouco argiloso/arenoso a pouco arenoso, variável até 3,0 metros de espessura. Em seguida, argila silto-arenosa / silte arenoso, pouco argiloso.

O nível d'água no SPT 01 encontrava-se a 1,50m da "boca" do furo. No SPT 02 a 6,10m, e no SPT 03 na profundidade de 7,15m. Diante disso, foi possível estabelecer o possível comportamento da linha freática no maciço.

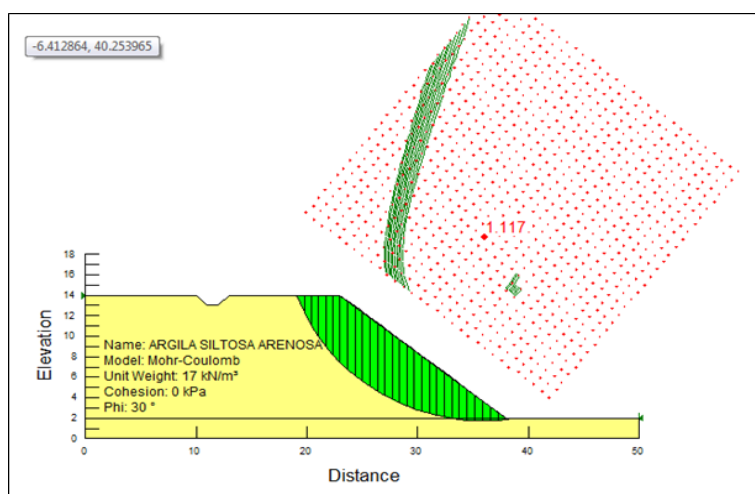
A segunda simulação de estabilidade considerou o solo saturado. Para o solo saturado trabalhou-se com 0 (zero) kPa para coesão, permanecendo 30° para o ângulo de atrito, apesar de ser menor, o que baixaria ainda mais o fator de segurança, e 17

kN/m^3 para o peso específico do solo. A Figura 11 mostra o fator de segurança igual a 1,117. Nota-se a esperada redução do fator de segurança com a coesão de 0 kPa, considerando o solo saturado. Apesar do fator de segurança ser maior que 1, não está condizente com os critérios de segurança da NBR 11682/2003.

Figura 11. Análise de estabilidade com o solo saturado (Lino, 2016). (FS = 1,117).

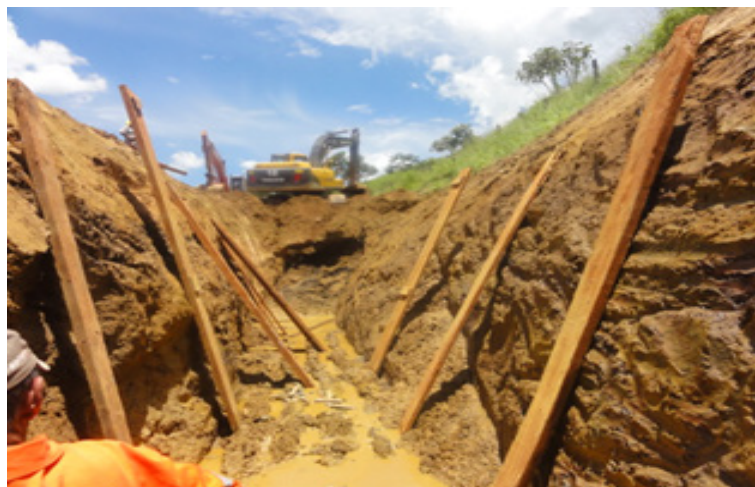
Figura 12. Escavações para a instalação de drenos profundos (Lino, 2011).

A drenagem subterrânea objetiva a retirada de água do maciço. No andamento das obras de escavação e remoção do solo saturado, uma das preocupações era canalizar o fluxo de água a um destino adequado. Assim, foram executados sistemas de drenagem profunda - dreno profundo com manta geotêxtil, dreno sub-horizontal (DHP)

e colchão drenante. As Figuras 12 a 15 mostram parte da execução da drenagem profunda. Já na Figura 16 mostra-se parte da drenagem superficial com a obra finalizada.

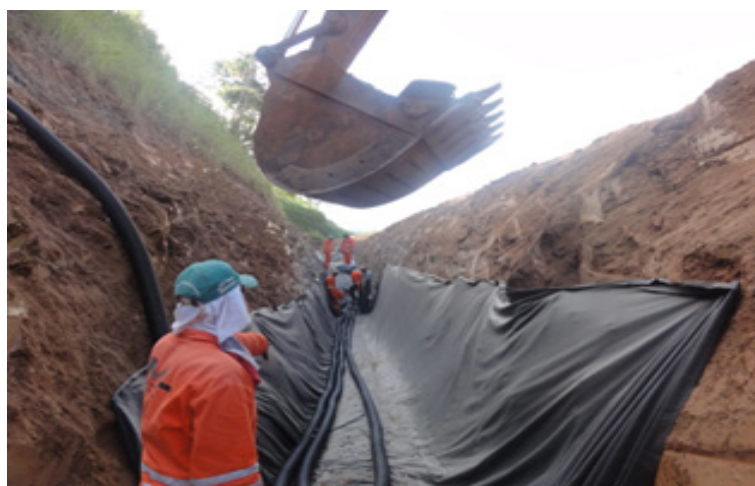
Figura 13. Execução de drenos profundos (Lino, 2011).

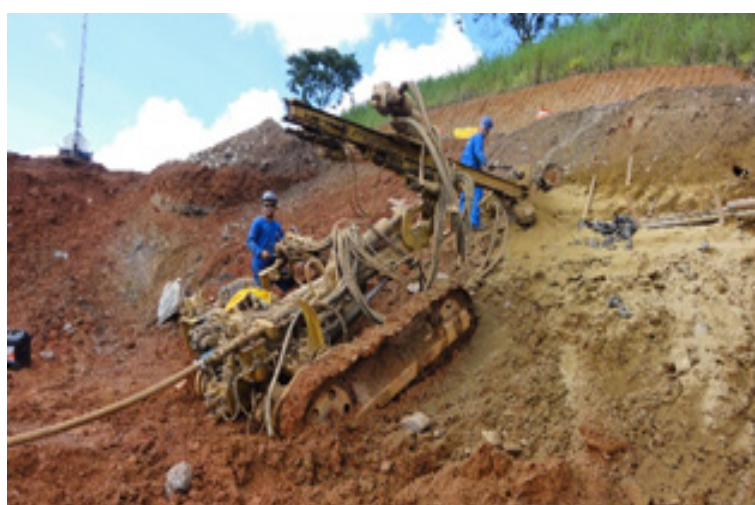
Figura 14. Perfuração para instalação de DHP (Lino, 2011).

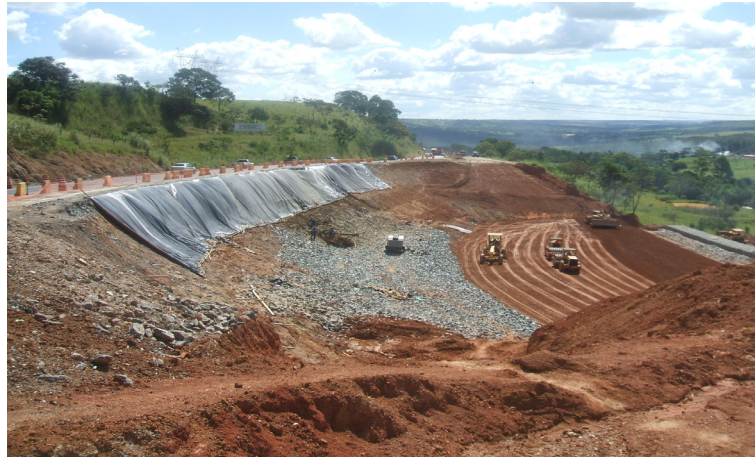
Figura 15. Execução do colchão drenante.

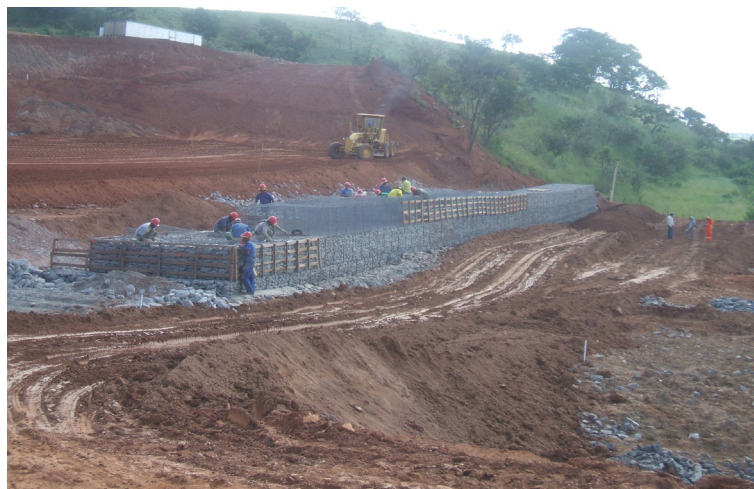
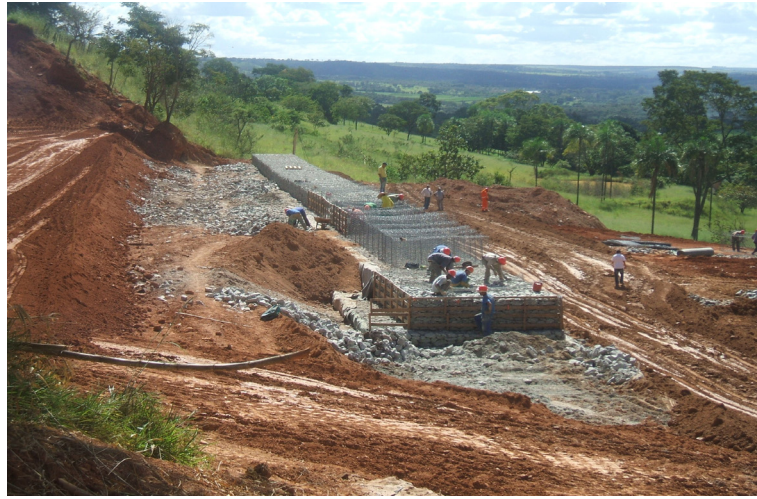
Figura 19. Execução da contenção em gabião.

Figura 20. Execução da contenção em gabião.

Para a recuperação do aterro e resolver os problemas de drenagem, utilizou-se estruturas em gabião. Foram executadas quatro tipos, três do tipo caixa e um do tipo Reno. As Figuras 17 e 18 mostram a seção tipo da rodovia e em seguida nas Figuras 19 a 21 mostram-se a execução e alguns dos sistemas em gabião, e nas Figuras 22 e 23 o trecho finalizado.

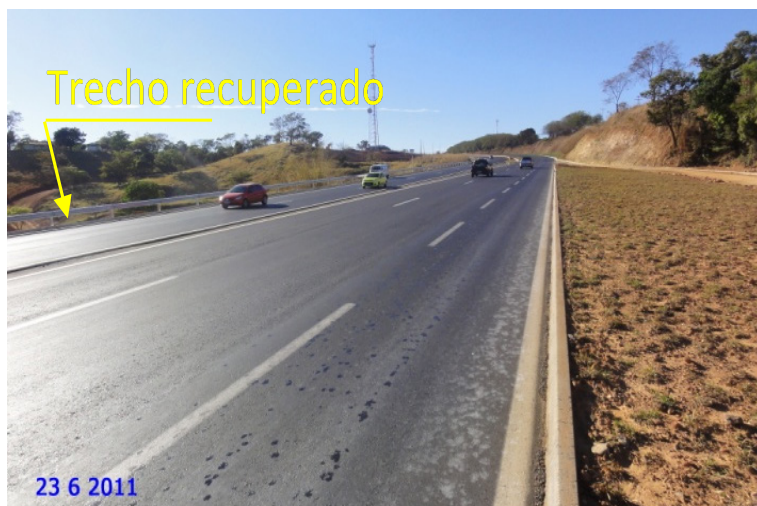
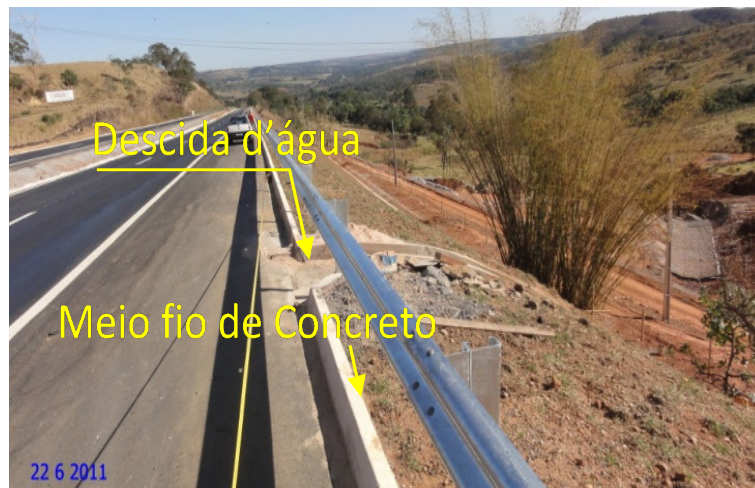
Figura 22. Trecho recuperado e finalizado (Lino, 2016).

Figura 23. Trecho recuperado e finalizado (Lino, 2016).

h) A fim verificar as condições atuais do sistema implantado, procedeu-se à visita, em de julho de 2017, ao local em que ocorreu a ruptura e constatou-se que as obras implantadas estão condizentes com o funcionamento esperado.
